Estudio de los paramentos del Patio de Santo Tomás del Colegio Mayor de San Ildefonso

Barluenga, Gonzalo^{*}; Ramón-Laca, Luis.; Undurraga, Raimundo; Estirado, Fernando

Dpto. de Arquitectura, E.T.S. Arquitectura y Geodesia Universidad de Alcalá. C/ Santa Úrsula,
8. 28801 Alcalá de Henares (España)

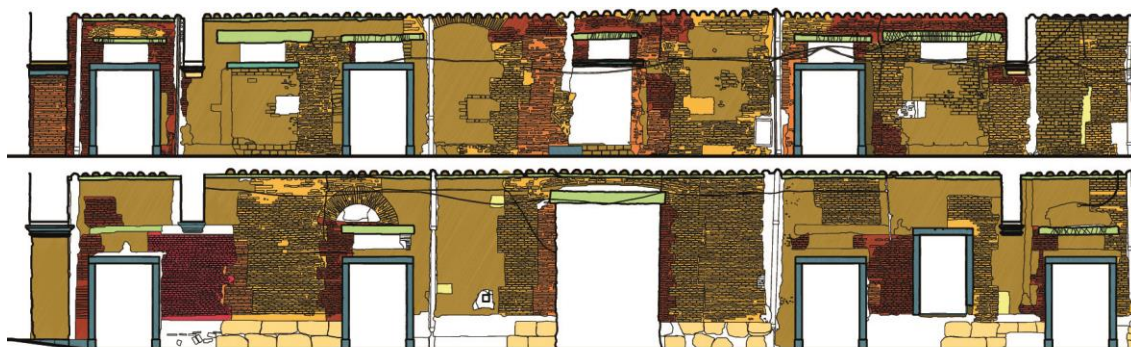
Parte de los resultados pueden verse en la figura 1 y 2: alzados que contienen la información de las diferentes fábricas. Las técnicas de caracterización han permitido analizar la composición e identificar los tipos de morteros presentes, asociándolos con la morfología constructiva de las fábricas.

Figura 1. Alzado norte Patio Santo Tomás Colegio Mayor de San Ildefonso.

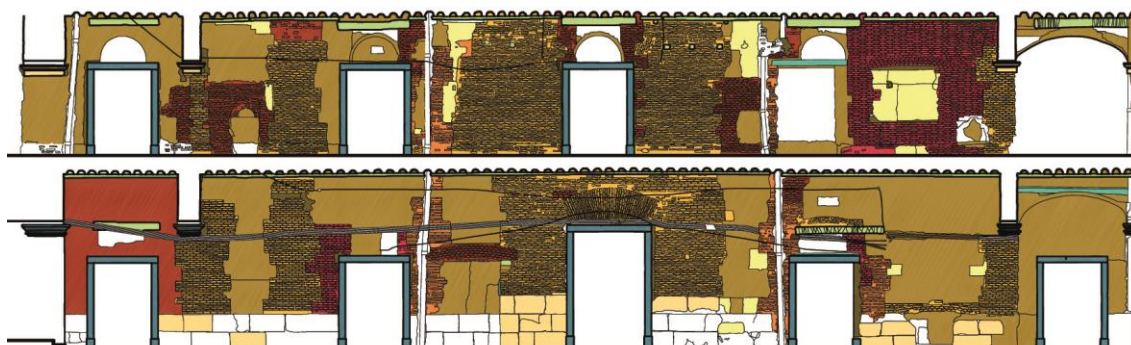
Figura 2. Alzado sur Patio Santo Tomás Colegio Mayor de San Ildefonso

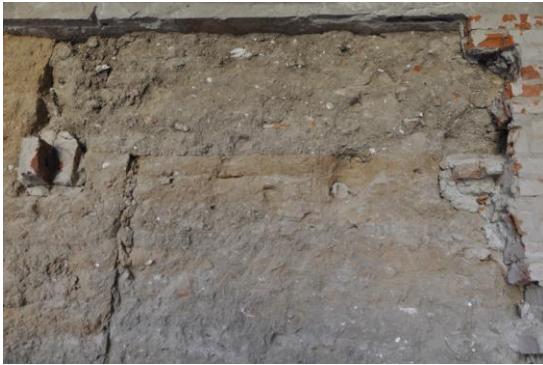
Figura 3: Adobe.

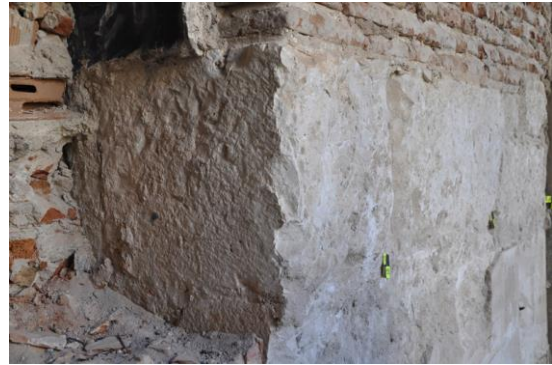
Figura 4: Piedra caliza.

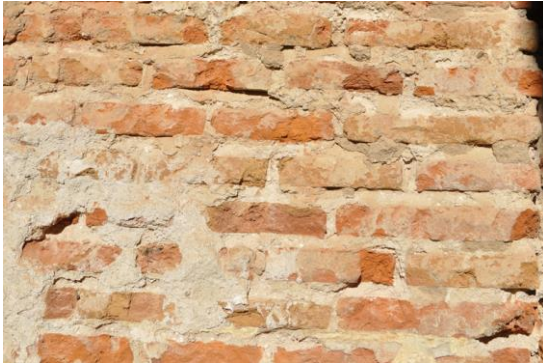
Figura 5: Ladrillo macizo: 4 cm. Mortero: 2 cm.

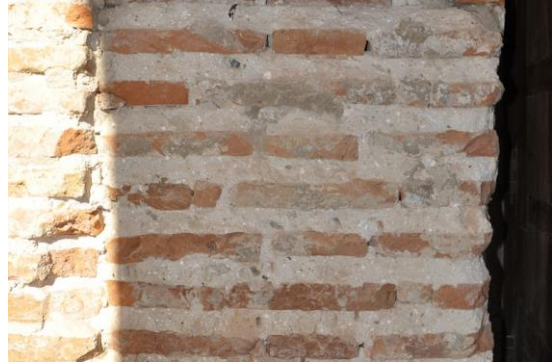
Figura 6: Ladrillo macizo: 4 cm. Mortero: 4 cm.

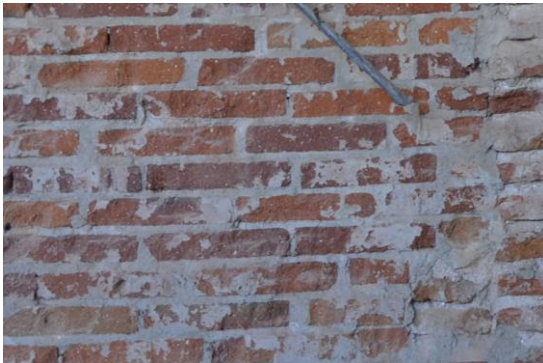
Figura 7: Ladrillo macizo: 5 cm. Mortero: 2 cm.

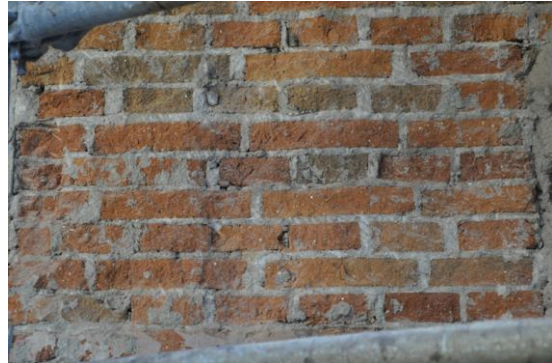
Figura 8: Ladrillo macizo: 5 cm. a soga y tizón.
