ESTUDIO COLORIMÉTRICO DE LA FACHADA DEL COLEGIO DE SAN ILDEFONSO. ALCALÁ DE HENARES

Castaño, Enrique¹; Pérez, Gloria²; García-Rosales, G.¹; Asensio, E.²; Echeverría, E.¹; Sánchez de Rojas, I.²; da Casa F.¹; Guerrero, A.²; Vega, J.M.¹; Celis, F.¹

¹ Universidad de Alcalá – Alcalá de Henares, Madrid, España

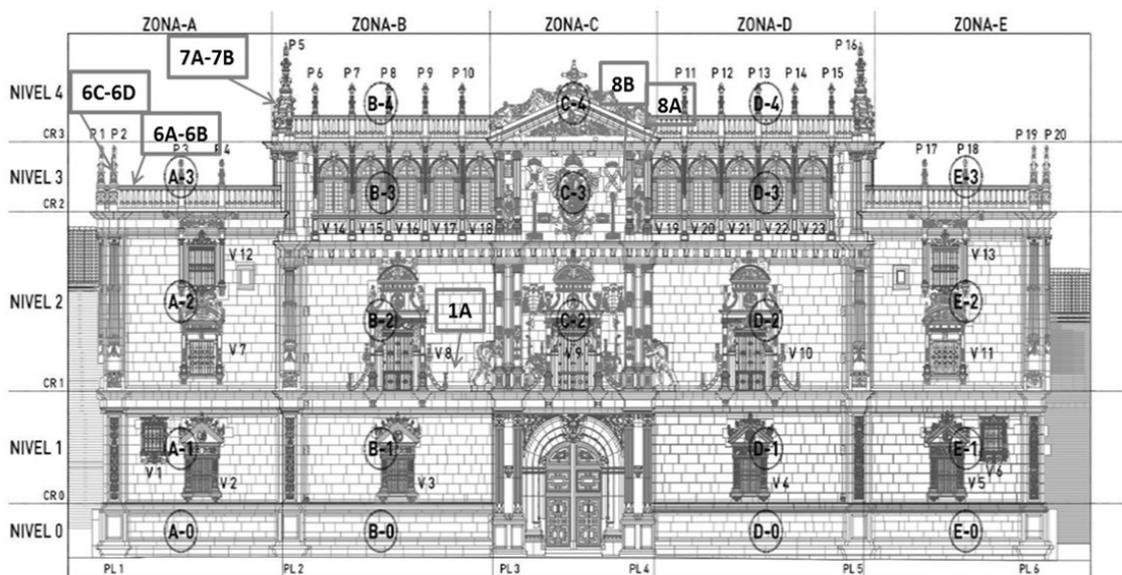
Fachada de la universidad de Alcalá, indicando puntos de control.

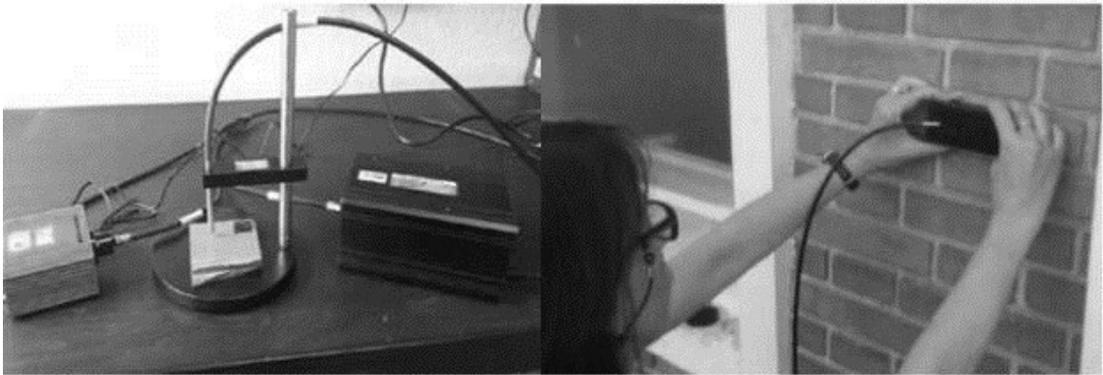
Espectrofotómetro portátil UV-VIS-NIR y espectro de reflectancia del escudo del punto 8A.

De los valores estudiados, se puede distinguir la muestra 8A correspondiente a un escudo en la parte alta del frontispicio, que tiene unos datos de las coordenadas a y b claramente diferenciadas y que si procediéramos a prescindir de este dato obtendríamos una media de $L^* = 73.03$, $a^* = 3.48$, $b^* = 18,15$ que nos puede valer para establecer una caracterización medio del color actual de la fachada del rectorado.

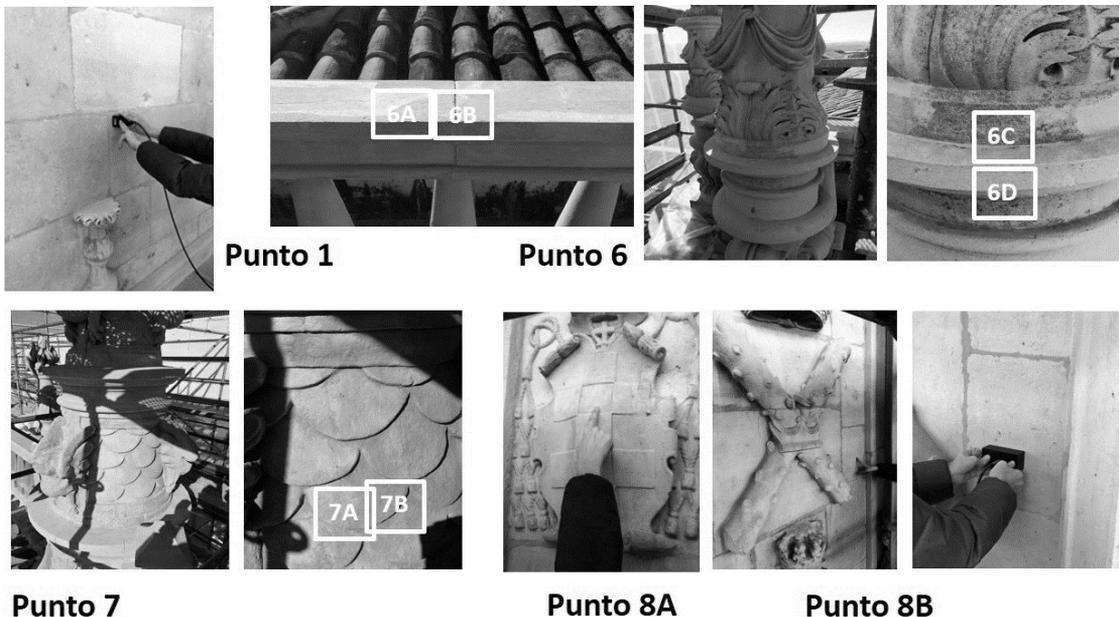
Punto 1A – Sillar completo de Piedra de El Vellón tras limpieza. Zona a media altura de la fachada y con poca decoración. Se miden 9 puntos formando una malla de 3x3 en el mismo sillar.

Punto 6 – Balaustrada: 6A – Piedra de Novelda (3 medidas).

Punto 6B – Mortero de reparación actual (3 medidas).

Fotografía de los puntos de control

Punto 6 – Pináculo pequeño: 6C – Mortero reparación siglo XX (3 medidas) / 6D – Mortero reparación actual (3 medidas).

Punto 7 – Pináculo grande de piedra de El Vellón: 7A – Zona blanquecina (3 medidas) / 7B – Zona más oscura (3 medidas). En este punto no se obtuvieron medidas con el colorímetro.

Punto 8A – Escudo de piedra del El Vellón con veladura resaltada en intervención actual (3 medidas).

Punto 8B – Sillar completo de piedra de El Vellón tras limpieza. Zona más alta de la fachada y con mayor decoración que en punto 1A. Se toman 10 medidas en su superficie.

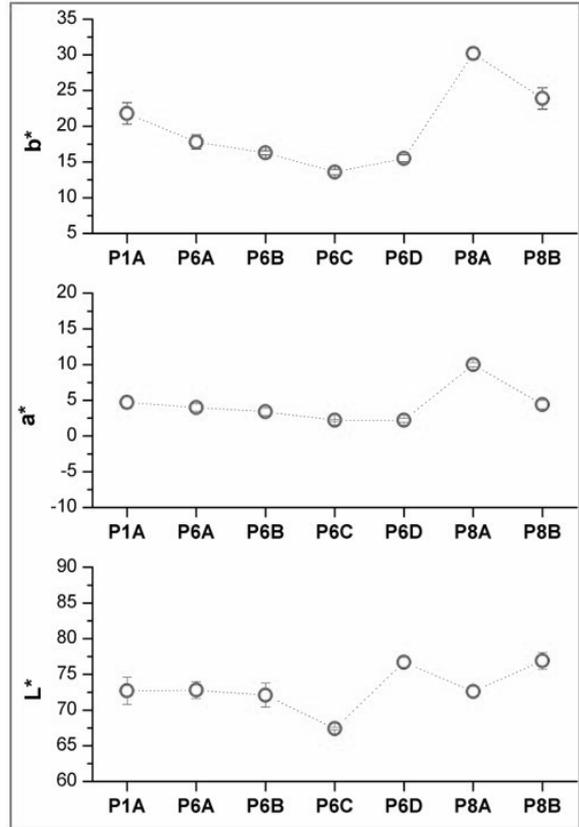
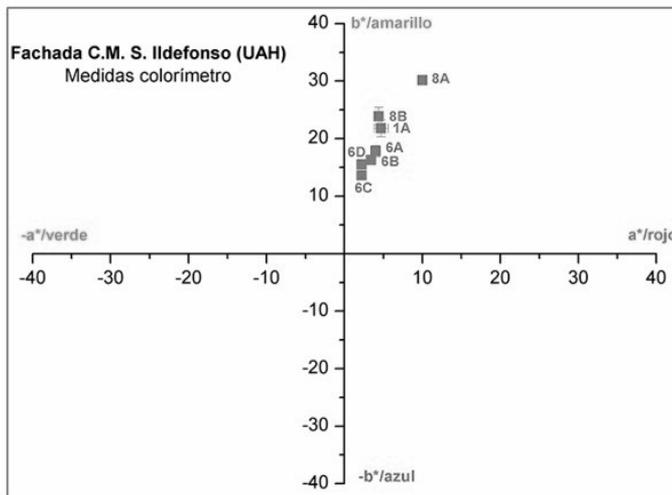
Los datos obtenidos de la fachada se recogen en la tabla 1 y se puede comprobar que la media numérica obtenida corresponde al color: $L^* = 73.03$, $a^* = 4.41$, $b^* = 19.87$. que se trata de una aproximación matemática que nos está permitiendo establecer un patrón que caracteriza la fachada.

Si se realiza una valoración global de los valores cromáticos medios obtenidos, observamos que no existen variaciones importantes entre las medidas correspondientes a los distintos materiales: piedra del Vellón, piedra de Novelda, mortero del siglo XX y mortero actual. Lo que indica que las piedras y los morteros utilizadas por los restauradores en el siglo XX, tenían valores cromáticos muy similares a los originales, manteniendo el aspecto homogéneo que ahora caracteriza a la fachada.

La coordenada “a” se mantiene en un valor constante alrededor del “4”, en cambio la coordenada “b”, con valores cerca del “20”, refleja ese tono amarillento característico de la fachada estudiada.

Por otra parte, si analizamos la distribución de frecuencias de la luminosidad de los colores, la coordenada L, se puede observar que los valores obtenidos son bastante homogéneos en todos los materiales, oscilando en un rango entre $L^* = 67,4$ y $L^* = 76,9$ lo que representan a colores de luminosidad en un rango considerado “intermedia-alta”.

Cuadro y gráficas de resultados según sistema CIELab
