CUATRO AÑOS DE ACTUACIONES
en el PATRIMONIO HISTÓRICO de la COMUNIDAD de MADRID

CUATRO AÑOS DE ACTUACIONES
1999-2003

Iglesia parroquial de Ntra. Sra. de la Natividad

VALDETORRES DEL JARAMA

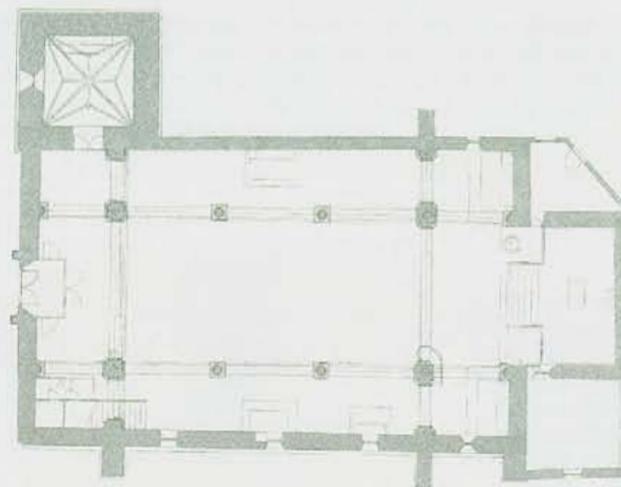
Con serios problemas estructurales, con acusados desplomes de los pilares y una cubierta reconstruida en muy mal estado, el proyecto de intervención abordó la reconstrucción total de la cubierta, la restitución de los huecos de ventana y de la portada lateral, y la restauración tanto de las fachadas como de los interiores.
