CONTART 2018: VII Convención de la Edificación
30 mayo - 1 junio 2018; Zaragoza (Spain): Colegio Oficial de
Aparejadores y Arquitectos Técnicos de Zaragoza. Escuela
Universitaria Politécnica de La Almunia, p.780-789

RESTAURACIÓN DE LA FACHADA RENACENTISTA DEL COLEGIO DE SAN ILDEFONSO DE LA UNIVERSIDAD DE ALCALÁ

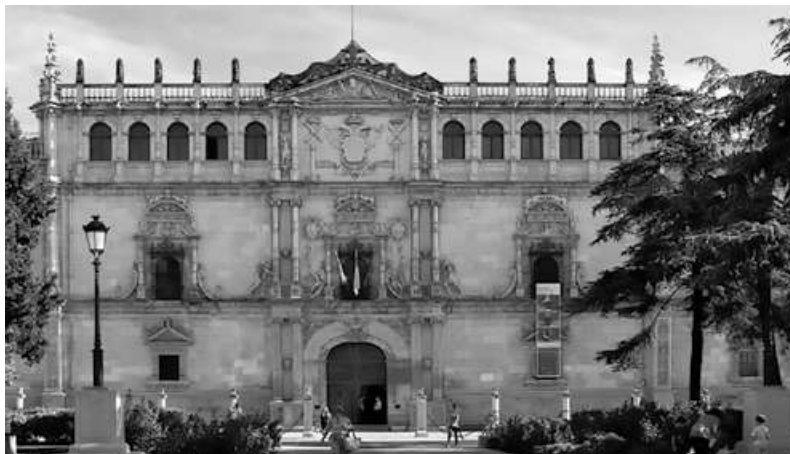
Como se ha indicado la última gran intervención realizada en la fachada fue a principios del siglo XX, por tanto la sintomatología (figura 1) que sufría es derivada de esta circunstancia. Se realizaron investigaciones específicas y que han sido publicadas en revistas especializadas [4][5].

Figura 1. Imagen de la fachada previa a la intervención. Fuente: Autores.

En 2015 las problemáticas detectadas fundamentalmente son por alteraciones ambientales (agua, hielo, excrementos de aves, hongos, musgos y plantas), sobre los materiales originales (de gran antigüedad), que provocan la pérdida de la pátina de protección, degradación superficial de la piedra, con algunas fisuras y juntas defectuosas, con acumulación de suciedad y pérdida del color y las formas de los elementos decorativos.

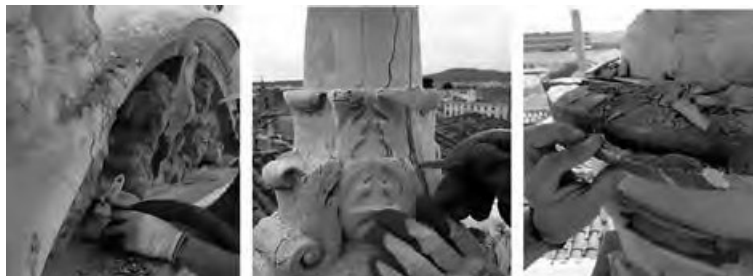
Figura 2. Izquierda Procesos realizados en la Fase I, de limpieza en seco. Izquierda: Aspiración. Centro: Retirada con bisturí. Derecha: Retirada de piezas sueltas. Fuente: Autores.

Fase I) LIMPIEZA EN SECO DE LA FACHADA y ELIMINACIÓN DE ELEMENTOS DAÑADOS. Tras el montaje de los elementos auxiliares, las primeras tareas se dedican a la retirada de elementos auxiliares (clavos, restos de antiguos anclajes), para posteriormente realizar un primer proceso de retirada del material más grueso, mediante aspiración y retirada manual (figura 2, izquierda). Esta limpieza se complementa con la eliminación de morteros, juntas, y reparaciones inadecuadas (figura 2, centro), con la aplicación manual de bisturís, espátulas y cinceles. Los elementos que amenazan desprenderse se retiran manualmente (figura 2, derecha).

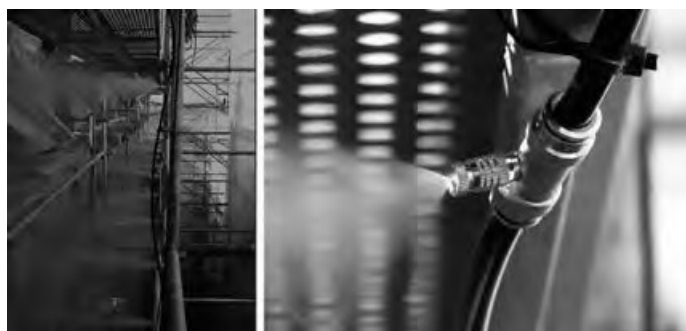
Figura 3. Sistema de pulverización. Fuente: Autores.

Fase III) Se realiza una **LIMPIEZA EN PROFUNDIDAD CON AGUA ATOMIZADA**, mediante la instalación de un sistema de pulverización de agua (figura 3). Se desmineralizada previamente mediante filtro, con difusores colocados a la distancia adecuada del paramento, con una bomba que proporcione la presión adecuada que será ajustada en pruebas previas. En casos puntuales, se ha utilizado también la limpieza con lanza de agua con presión controlada y se han colocado papetas con la siguiente composición (bicarbonato de amonio, carbonato de amonio, pulpa de papel y agua desionizada). En zonas donde quedaban restos de pátina original se protegió con papel japonés y sobre él se colocó la papeta. En el tímpano, cordón y capiteles se realizó una limpieza manual con hisopo y agua desionizada. También se ha realizado una desalación de las superficies dañadas por presencia de Sales.

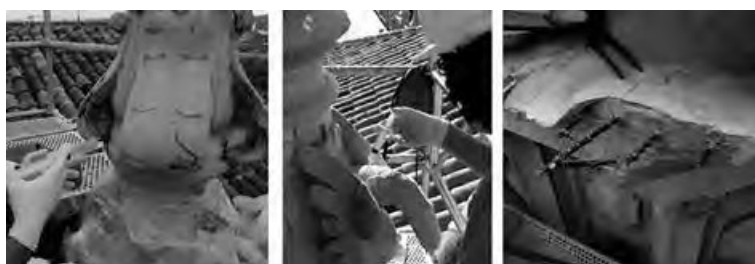
Figura 4. Izquierda Procesos realizados en la Fase IV, de reintegración de piezas dañadas. Izquierda y centro: Relleno de fisuras con inyecciones epoxi.

Derecha: Anclajes de varillado.

Fase IV) **REINTEGRACIÓN DE PIEDRAS DAÑADAS Y ROTAS** con mortero de restauración. Reparación y sellado de fisuras existentes. La reintegración volumétrica se ha realizado mediante el moldeado in situ sobre la pieza original de las faltas con morteros de

cal (mortero Harrite de Naturcal teñido en masa). En las zonas de partes sueltas, se creó un anclaje fuerte y armado interior de la prótesis a injertar, y se moldeó la prótesis, que una vez fraguada, se labró en seco para reproducir las texturas originales. Las grietas y fisuras se sellaron mediante inyecciones de cal hidráulica o resina epoxi líquida en varias aplicaciones hasta el total relleno del hueco (figura 4 izquierda y centro). Posteriormente se realizaron ajustes de color mediante patinado y texturado similar al existente. Los materiales usados fueron pátina de silicato de la marca Keim y veladura a base de pigmentos minerales, agua desionizada y resina acrílica (primal) en proporción 7 a 1, alcohol y un tensoactivo.

En las zonas donde existía riesgo de fragmentación, desprendimiento y pérdida a causa de la presencia de fisuras y fracturas se reforzaron las uniones mediante cosidos o envarillado (figura 4, derecha) controlando la profundidad y la inclinación dependiendo de las dimensiones y la morfología del fragmento.

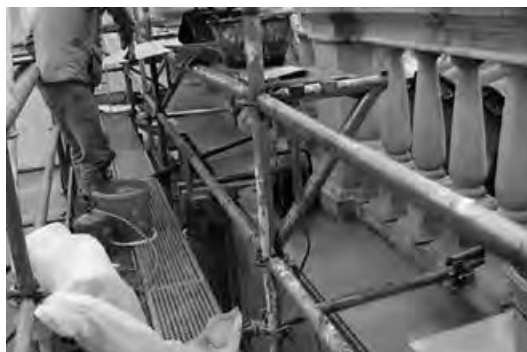
Figura 5. Trabajos para la disposición de protecciones de Zinc. Fuente: Autores.

Fase V) SISTEMAS DE PROTECCIÓN ANTE LA HUMEDAD. Se ha procedido a la hidrofugación de algunos elementos pétreos como los pasamanos de las balastradas de la parte superior, así como la cruz del frontón. Se han dispuesto además protecciones de zinc (figura 5), en las cornisas, frontones, superiores y de ventanas y partes con mayor voladizo, así como en la acanaladura de las gárgolas. De este modo además de evitar los problemas derivados de la acumulación de agua, se minimizan los efectos nocivos y agresivos como líquenes, o deyecciones de aves, facilitando su limpieza.

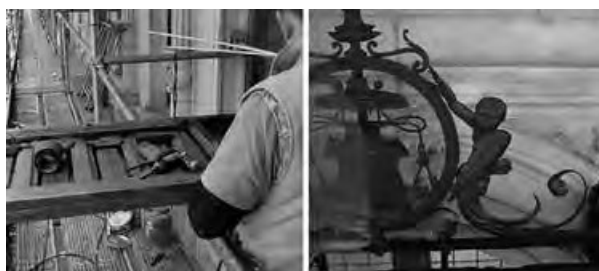
Figura 6. Izquierda Trabajos en carpinterías.
Derecha: Trabajos sobre Rejas. Diferentes fases.
Fuente: Autores.

Fase VII) RESTAURACIÓN DE ELEMENTOS DE CARPINTERÍA DE MADERA Y REJERÍAS METÁLICAS. La restauración de las carpinterías de madera se realizó in situ (figura 6, izquierda), con trabajos de decapado mediante gel químico, pistola de calor y limpieza con lana de acero y lijado superficial, se recuperaron volúmenes y se sellaron grietas y fendas con masilla para madera, se colocaron juntas de goma y nuevos junquillos de madera. Después se entonaron cromáticamente para igualar zonas y proceder a la aplicación de una protección final a base de aceites y lasures.

Algunos herrajes originales han tenido que reproducirse mediante forja artística. En las rejas históricas se realizó una limpieza en seco, y con cepillado con cepillos de cerdas duras para arrancar los elementos espurios, se aplicó una protección antioxidante y se les aplicó un acabado a base de ceras naturales y polvo de grafito (figura 6, derecha).

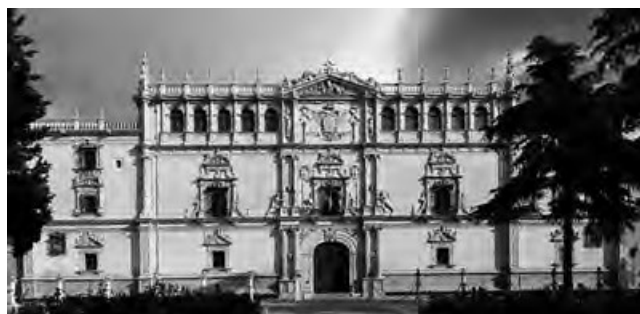
El verdadero resultado de la intervención es que la fachada ha recuperado su seguridad y se ha garantizado su buen estado futuro. El resultado obtenido con las patinas es muy importante. Se han respetado las originales y las veladuras del siglo XX, recuperándose su papel protector y unificador de la piedra, pero sobre todo su función de enfatizar los significados de los grupos escultóricos (figura 7).

Figura 7. Resultado final de la Intervención. Fuente: Autores.

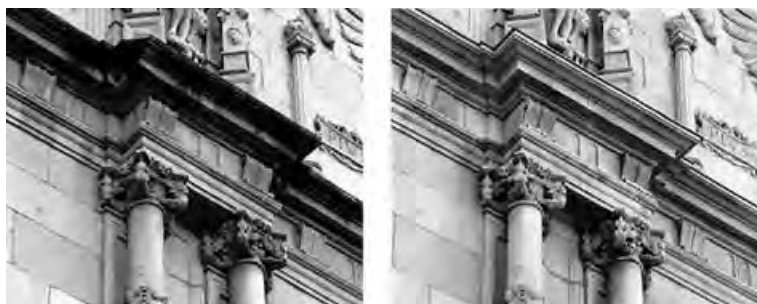
Los cambios del antes y el después quedan muy evidenciados cuando se realiza la comparación (figura 8).

Figura 8. Detalle de cornisa planta primera. Izquierda antes. Derecha después. Fuente: Autores.
