La carpintería metálica exterior de la Biblioteca Nacional de España. Estudio histórico-patológico para su datación y valoración

The exterior carpentry of the National Library of Spain. Pathological and historical research for its dating and heritage valuation

Enrique Castaño (*), Miguel Lasso de la Vega (**), Felipe Asenjo (***)

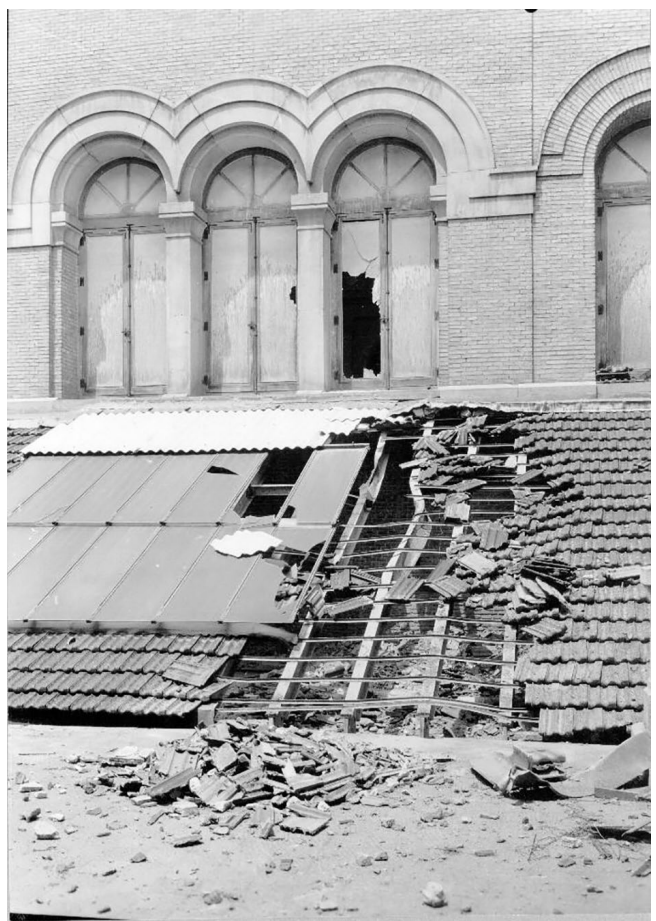
Figura 5. 1937-1938: Aurelio Pérez Rioja, Daños producidos por los bombardeos. IPCE, Información Artística, Junta Tesoro, AJ-0011.

Durante la Guerra Civil, el 16 de noviembre de 1936, la Biblioteca fue bombardeada, impactando veinticuatro proyectiles, de los veintiocho lanzados, que originaron algunos desperfectos en cubiertas y pavimentos, pero en cuanto a las carpinterías sólo se menciona la rotura de un cristal en una ventana de la sala de lectura del Archivo Histórico Nacional, como atestiguó la visita posterior al ataque de la Junta de Defensa del Tesoro Artístico Nacional (26).

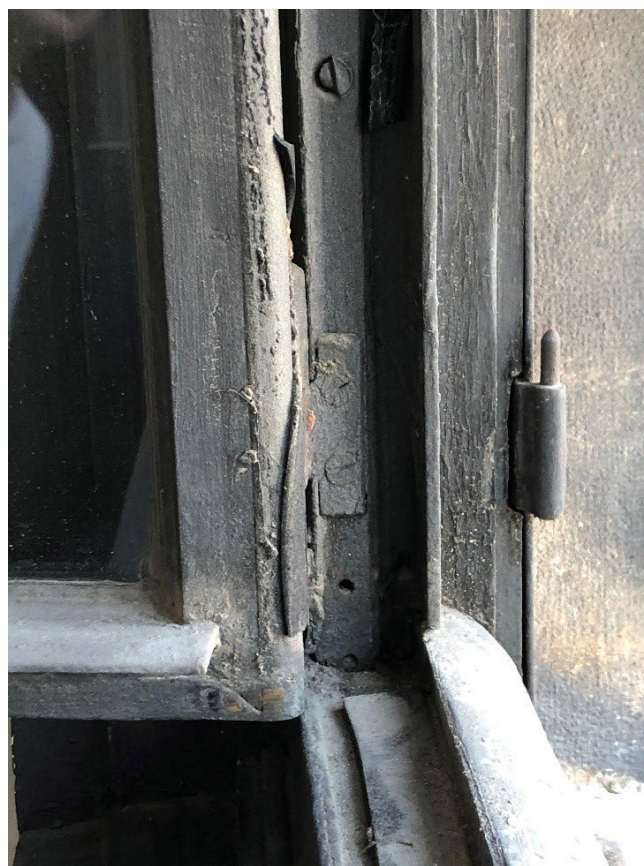
Esta circunstancia no se puede imputar a su estado de conservación, sino al propio diseño y materialidad del conjunto. El contacto de hojas y marco presenta fallos de cierre, directamente atribuible a la disposición de los perfiles en la fabricación de la carpintería, e incluso a la falta de continuidad y planeidad de las caras de sus perfiles fabricados por laminación caliente.

Figura 8. Foto del informe mostrando el deterioro de las juntas y del material.

Las tres categorías, antes mencionadas, podrían mejorar significativamente con la renovación de los elementos elásticos que en un momento se instalaron para aumentar la eficiencia. Actualmente, muchos de ellos están perdidos, y otros endurecidos y afuncionales. Esta mejora sería sensiblemente eficaz, pero tendría que agregar un plan perdurable de mantenimiento.

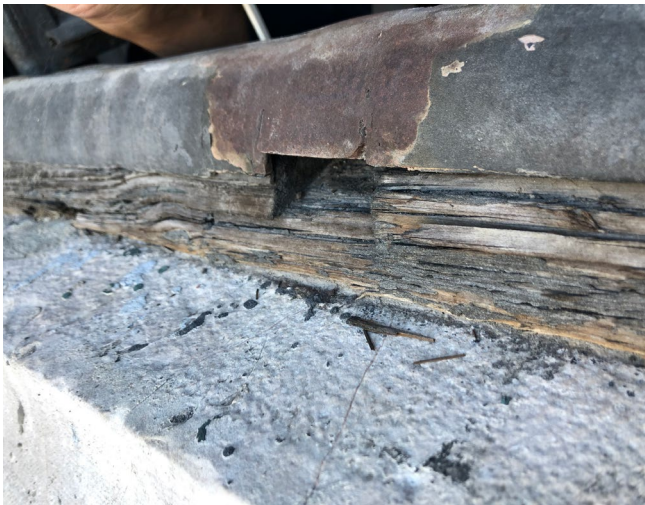
Los cercos de madera que soportan las carpinterías, en general, están en buen estado, manteniendo capacidad estructural más que suficiente, aunque algunos de ellos presentan deterioro, siendo necesario su tratamiento: limpieza, decapado, lijado, nutrido y aplicación de varias manos de un protector opaco para maderas (Figura 9).

Figura 9. Foto del informe. Estado de deterioro del soporte de madera una ventana.
