PRINCIPALES EFECTOS AMBIENTALES DE LA AUTOVÍA NACIONAL MALABO-LUBA (ISLA DE BOKO, GUINEA ECUATORIAL) Y PROPUESTA DE MEDIDAS CORRECTORAS DESDE UN ENFOQUE DE RESTAURACIÓN ECOLÓGICA

TRABAJO FIN DE MASTER

Alcalá de Henares, septiembre de 2016

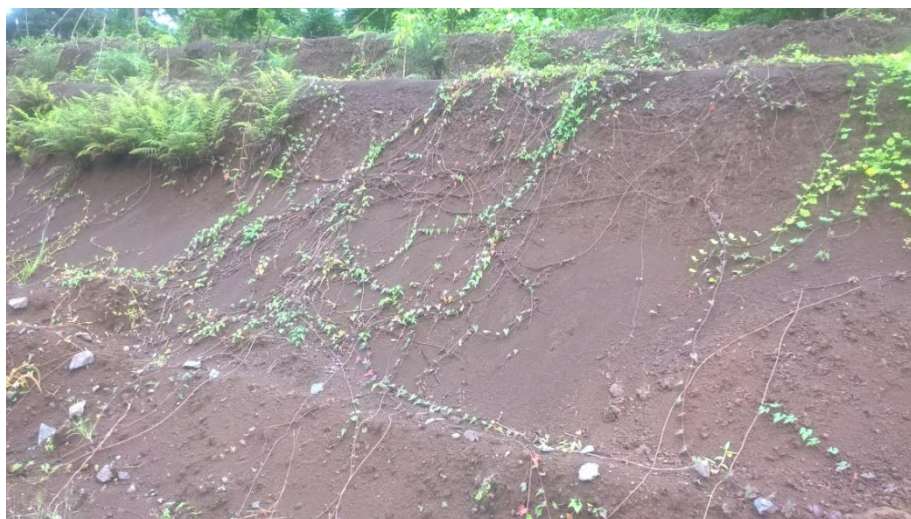
Fig. 13. Imagen de un desmorte en la Autovía Nacional Malabo-Luba, en la que se observa derrumbamiento y acumulación de sedimentos en la base de la misma (Fotografía de S. Nsue Esono).

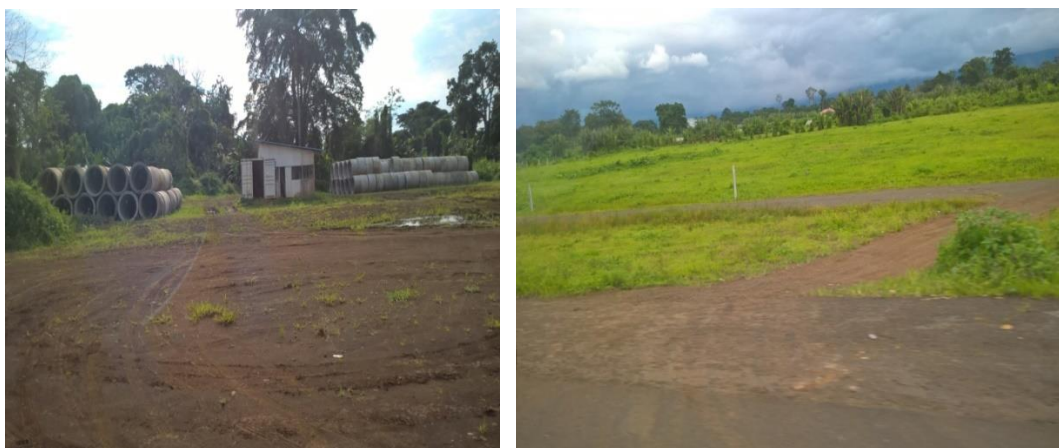
Como se puede observar (Fig. 14), se han construido estructuras complejas, tanto para la residencia de los trabajadores como estructuras temporales, que sirven para almacenar materiales de construcción. También existen préstamos y canteras que se han abierto para obtener materiales necesarios para la construcción de la Autovía. Como se ha dicho, dichas estructuras se localizan en lugares próximos a la autovía, lo que genera un impacto visual muy negativo.

Fig. 14. Algunas zonas degradadas y ocupadas por construcciones temporales (Fotografía de S. Nsue Esono).

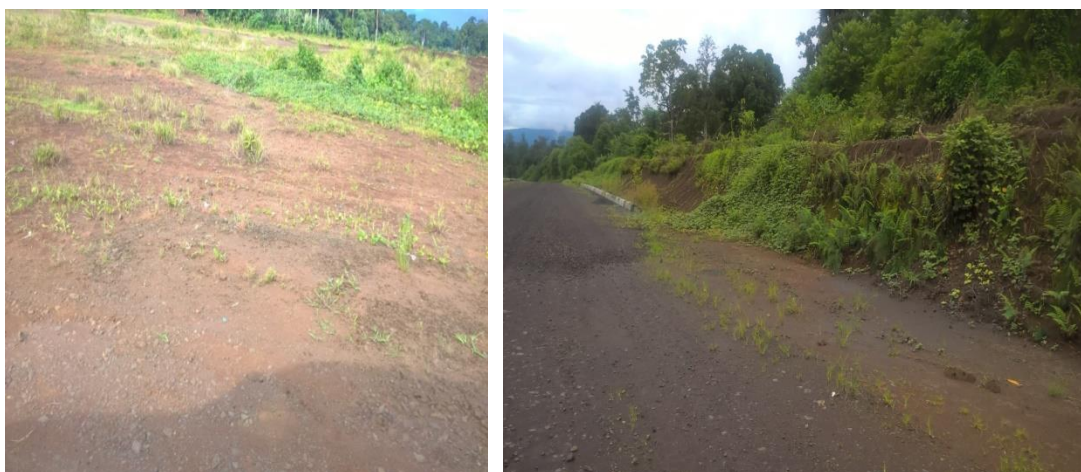
Como quiera que no se han previsto actuaciones de revegetación sobre los taludes, se observa en ellos una presencia de especies vegetales, cuya composición nada tiene que ver con las matrices circundantes, sin que haya sido posible establecer su origen (Fig. 15).

Fig. 15. Algunas especies no asociadas a taludes de carretera en la Autovía Malabo-Luba (Fotografía de S. Nsue Esono).

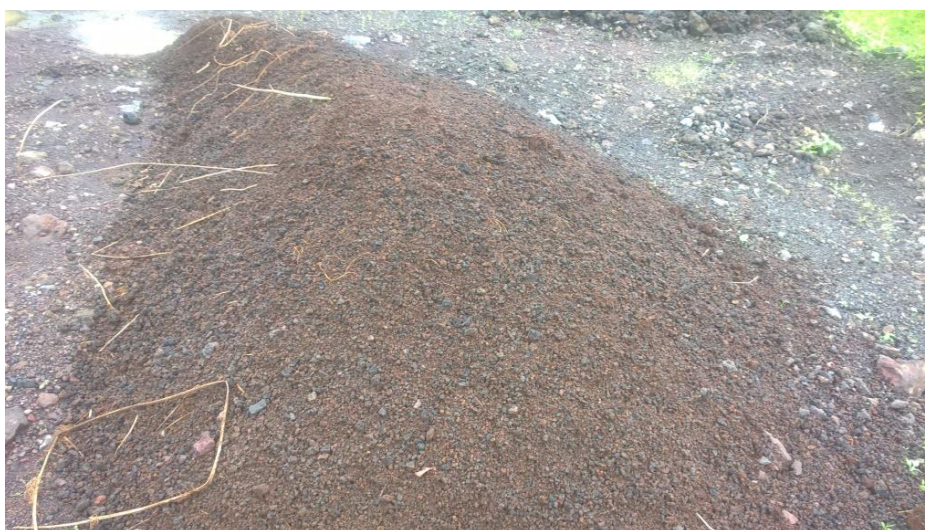
Fig. 24. Depósito de materia orgánica para el tratamiento de algunos terraplenes en la Autovía Nacional Malabo-Luba (Foto: S. Nsue Esono).

3. Teniendo en cuenta que los terraplenes son zonas de especial e importancia para la supervivencia de la biodiversidad, se aportará materia orgánica en los mismos para favorecer la sucesión natural, que será impulsada por las especies dispersoras en las matrices circundantes (Fig. 24).

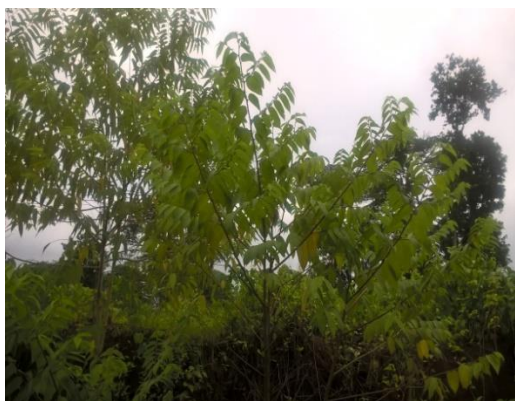
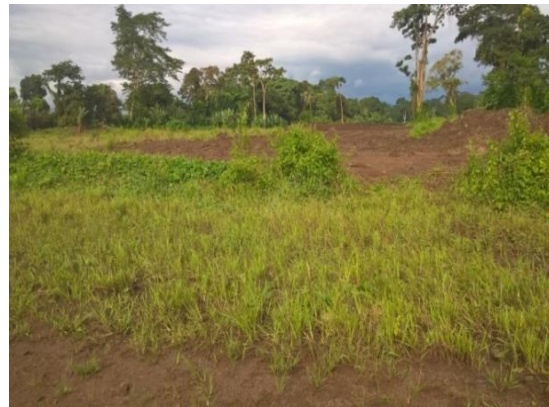
Fig. 30. Izquierda. Especies asociadas a taludes de carreteras en la autovía Nacional Malabo-Luba. Derecha. Especies invasoras no asociadas a taludes de carretera colonizando uno de los taludes objeto de estudio (Fotos: S. Nsue Esono).

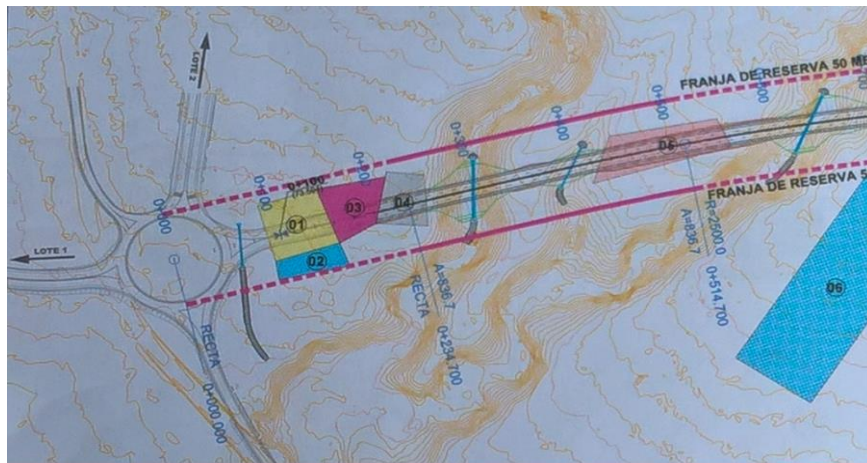
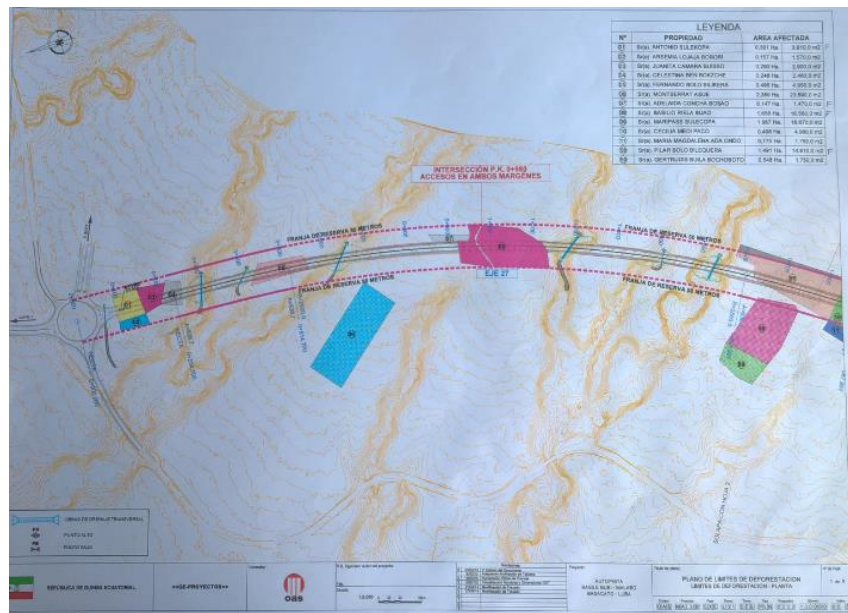
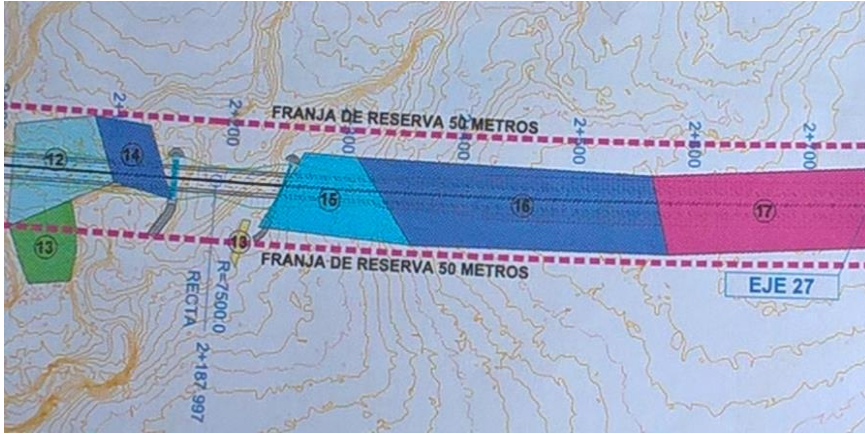
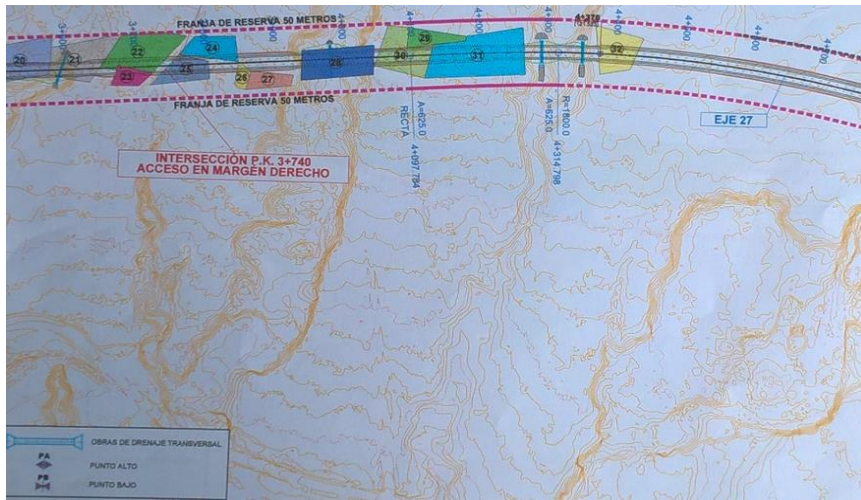
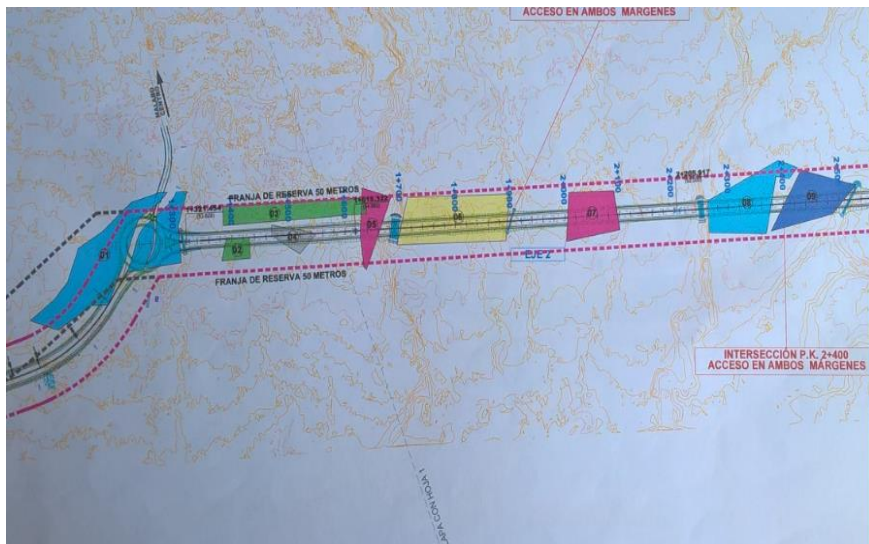
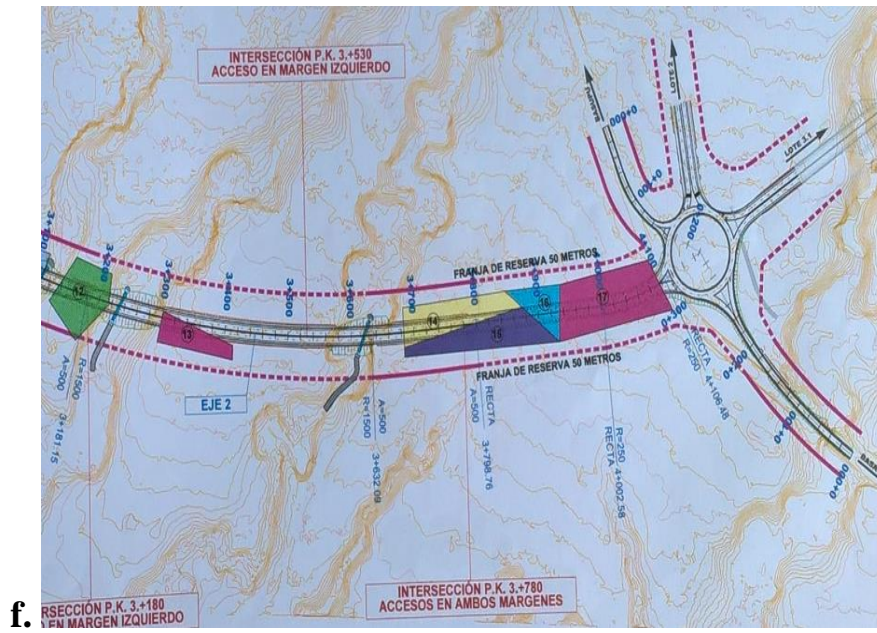
Fig. 32: a, b, c, d, e y f. Áreas afectadas del tramo objeto de estudio (Fuente: Ministerio de Obras, Infraestructuras y Urbanismo).

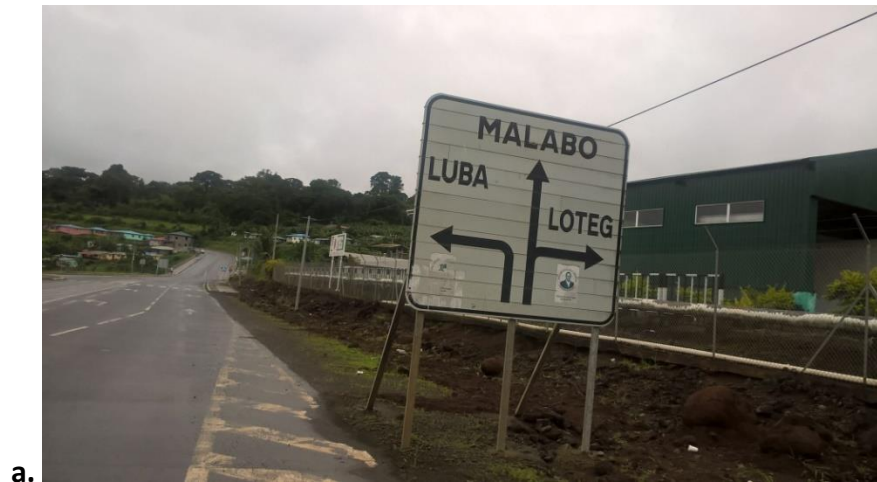
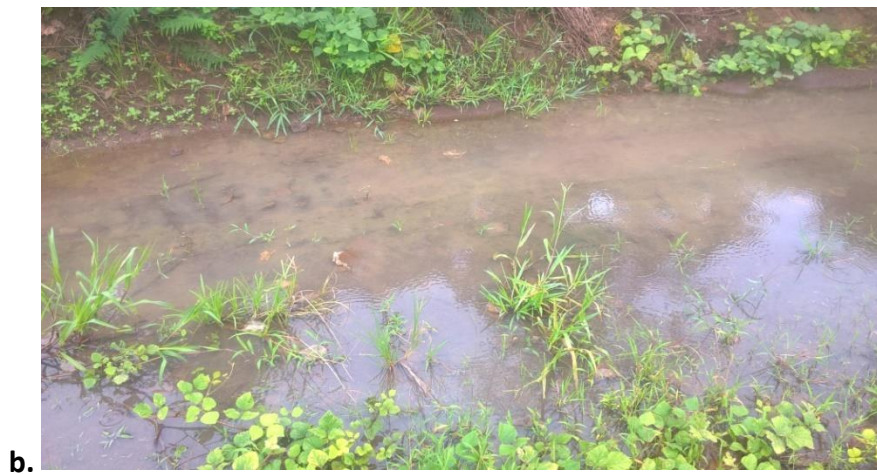
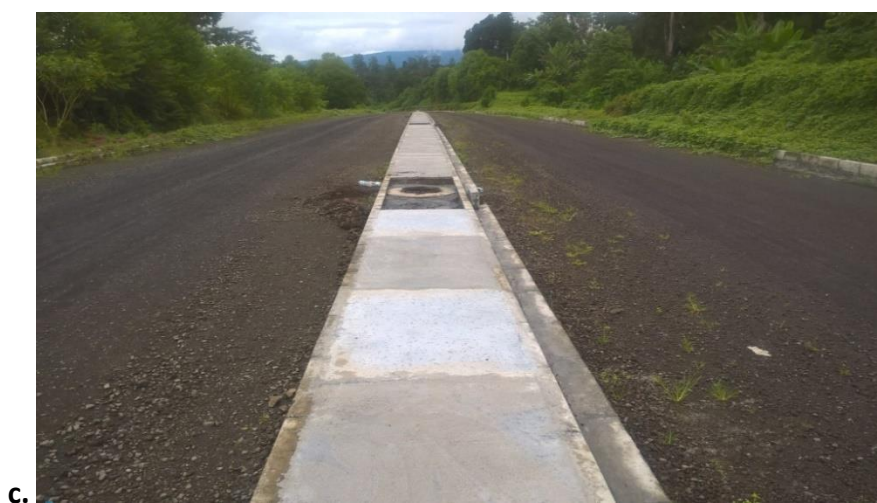
Fig. 28. a. Imagen de una carretera convencional a 500 m del tramo final de la Autovía Malabo-Luba. **b.** Imagen de una balsa de agua en plena carretera, a consecuencia de la escorrentía de lluvia en tramo final de la Autovía. **c.** algunas estructuras de la autovía (Fotos: S. Nsue Esono).
