RESTAURACIÓN DE LA IGLESIA VISIGODA DE SANTA LUCÍA DEL TRAMPAL, ALCUÉSCAR (EXTREMADURA-ESPAÑA)

(RESTORATION OF THE VISIGOTHIC CHURCH OF SANTA LUCÍA DEL TRAMPAL, ALCUÉSCAR-EXTREMADURA-SPAIN)

Antonio Almagro Gorbea, Dr. Arquitecto

Escuela de Estudios Árabes. CSIC. Granada

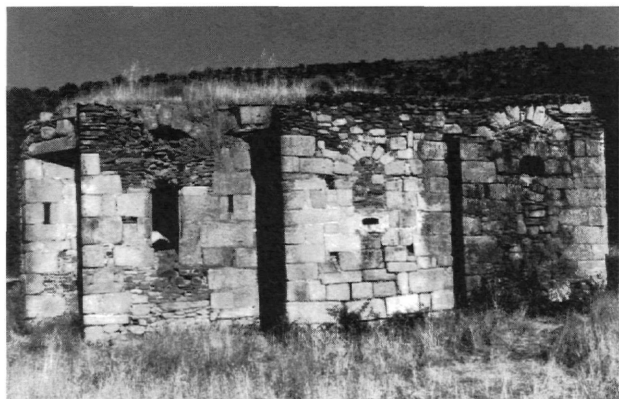
Cabecera de la iglesia antes de la restauración.

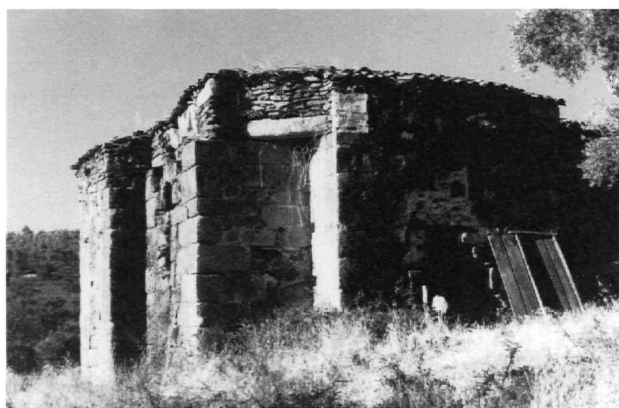
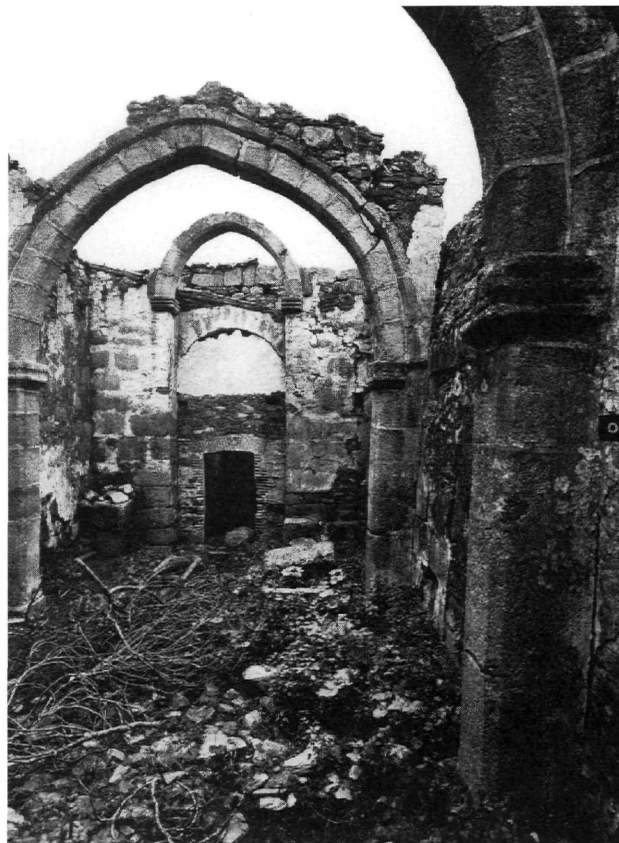
El aula antes de la restauración.

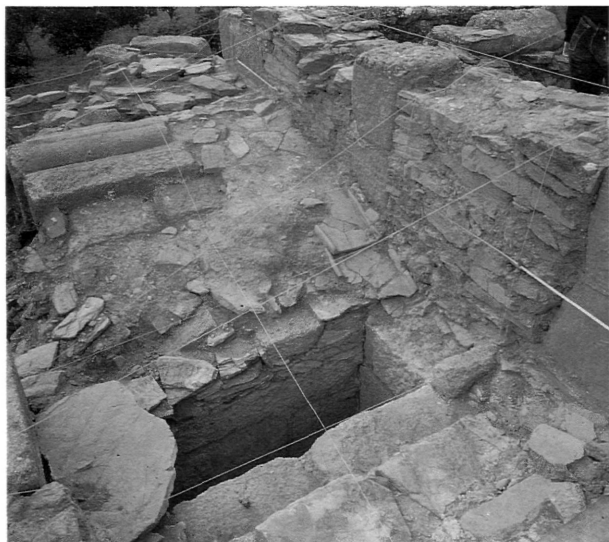
La cubierta de la cabecera y los cimborrios durante la excavación.

Esta etapa se realizó con una presencia más asidua del equipo arqueológico, que dirigió directamente el desmontaje y excavación de la cubierta existente sobre las bóvedas del crucero y los ábsides. Esta actuación resultó crucial para la definición de la operación de completar y fijar la forma volumétrica que iba a tomar la parte más vistosa e interesante de la iglesia. Se descubrió el nivel del tejado primitivo de los ábsides merced al hallazgo in situ de una tegula y fragmento de otro conservados en la vertiente norte del ábside meridional. Gracias a este hallazgo pudimos conocer la línea de coronamiento de los muros, la pendiente de las cubiertas y el material con que estaban formadas.

El desescombro de la cubierta puso a la vista que los cimborrios constituían cuerpos exentos y sobresalientes respecto al crucero y los ábsides. Por ello se recrecieron hasta una altura cuya fijación no tiene ninguna base científica en qué apoyarse al estar los tres desmochados. El criterio seguido fue puramente visual, buscando que existiera un equilibrio de formas y volúmenes especialmente desde la perspectiva oriental, en que el terreno desciende y se observa la cabecera de la iglesia desde un punto más bajo. En el cimborrio meridional quedaban los restos inferiores de dos ventanas en forma de aspillera, semejantes a las conservadas en el aula. Las ventanas se abren hacia el este y el oeste. Con esta pauta se dispusieron ventanas semejantes en los demás cimborrios.

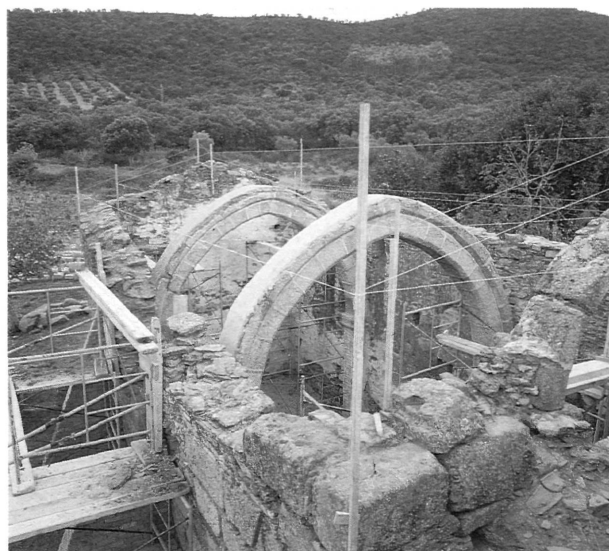
Replanteo de la cubierta del aula.

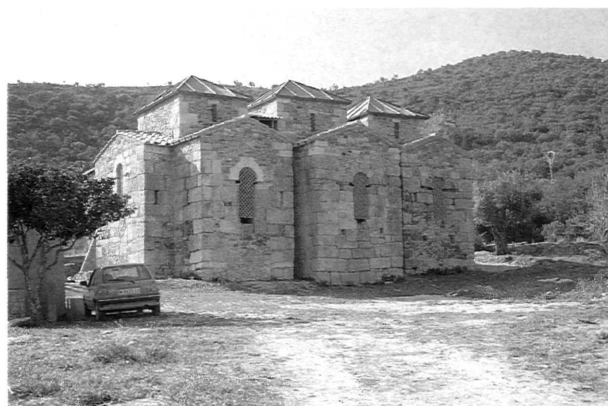
La cabecera después de la restauración.

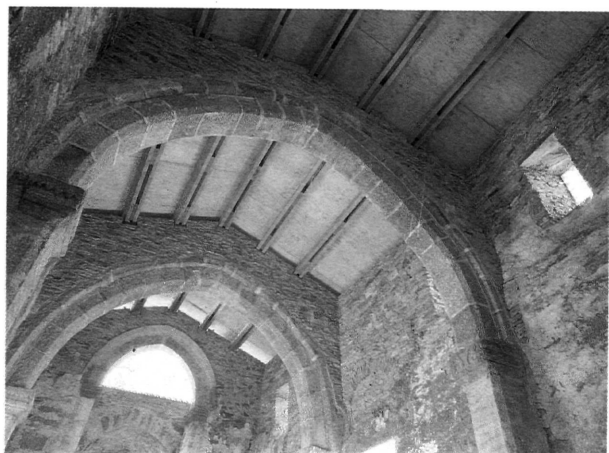
La cubierta del aula.

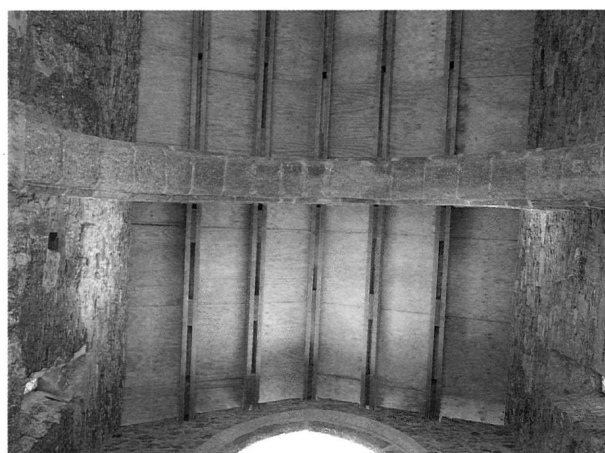
Detalle de la cubierta del aula.
