**CATEDRAL DE
SANTA MARÍA
VITORIA-GASTEIZ**

Plan Director de Restauración

VOL 02

4.2.2 ANÁLISIS DE LAS DEFORMACIONES Y LESIONES ESTRUCTURALES

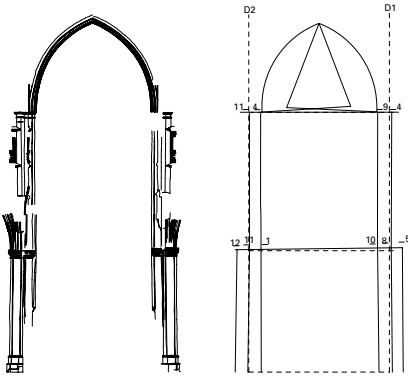
Imagen 343. Deformada del pórtico 12D, arco de triunfo del presbiterio. Sección obtenida por fotogrametría y análisis de la deformación

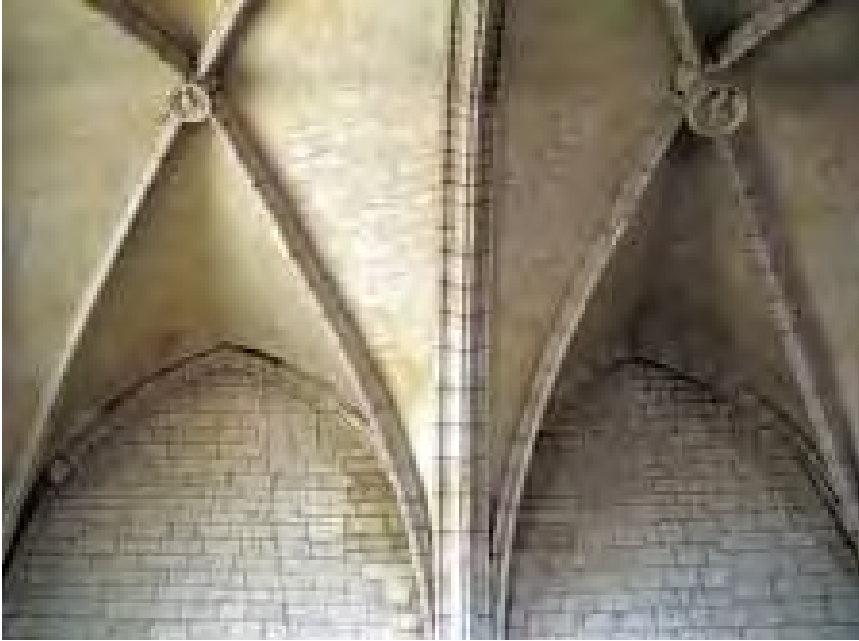
Imagen 348. Bóvedas del primer y segundo tramo del transepto sur, hacia oeste. Se aprecian las grietas que separan los plementos y arcos formeros del muro

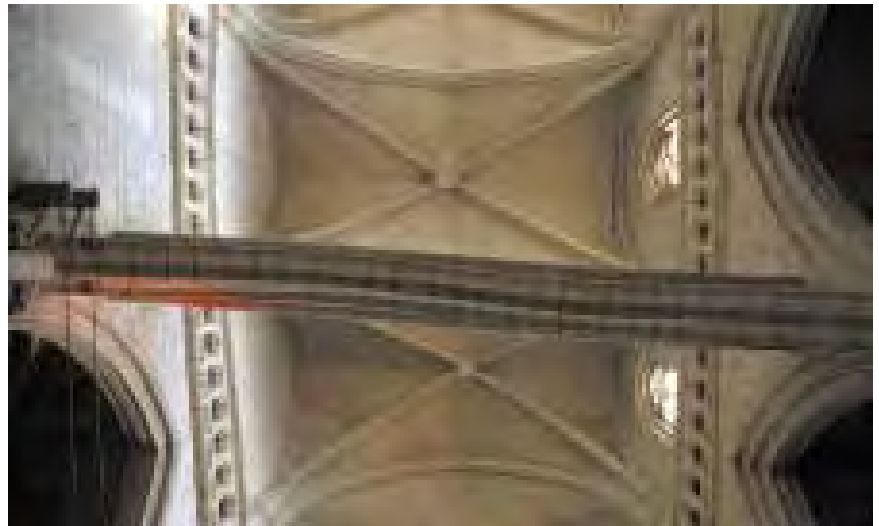
Imagen 351. Bóvedas del transepto sur. Vista cenital del segundo y tercer tramos, donde se aprecian las grietas junto a los muros y en el intradós de los plementos. En primer plano, uno de los arcos codales

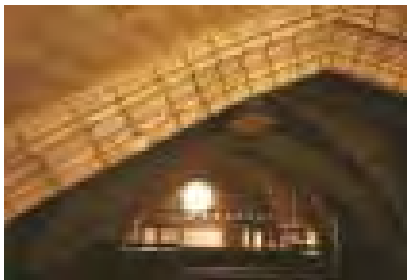
Imagen 366. Detalle del arco perpiño entre el primero y el segundo tramos del transepto sur. Se aprecia la fisura en el intradós de la bóveda y la apertura entre las dovelas, ya una vez reparada con llaves metálicas

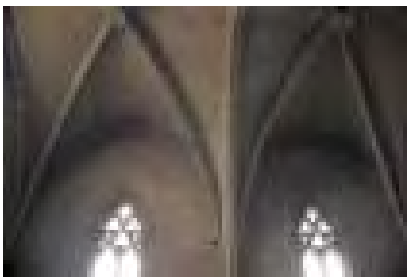
Imagen 367. Bóvedas del primer y segundo tramos del transepto norte, hacia el este. Se aprecia la separación entre los plementos, arcos formeros y muro de cierre

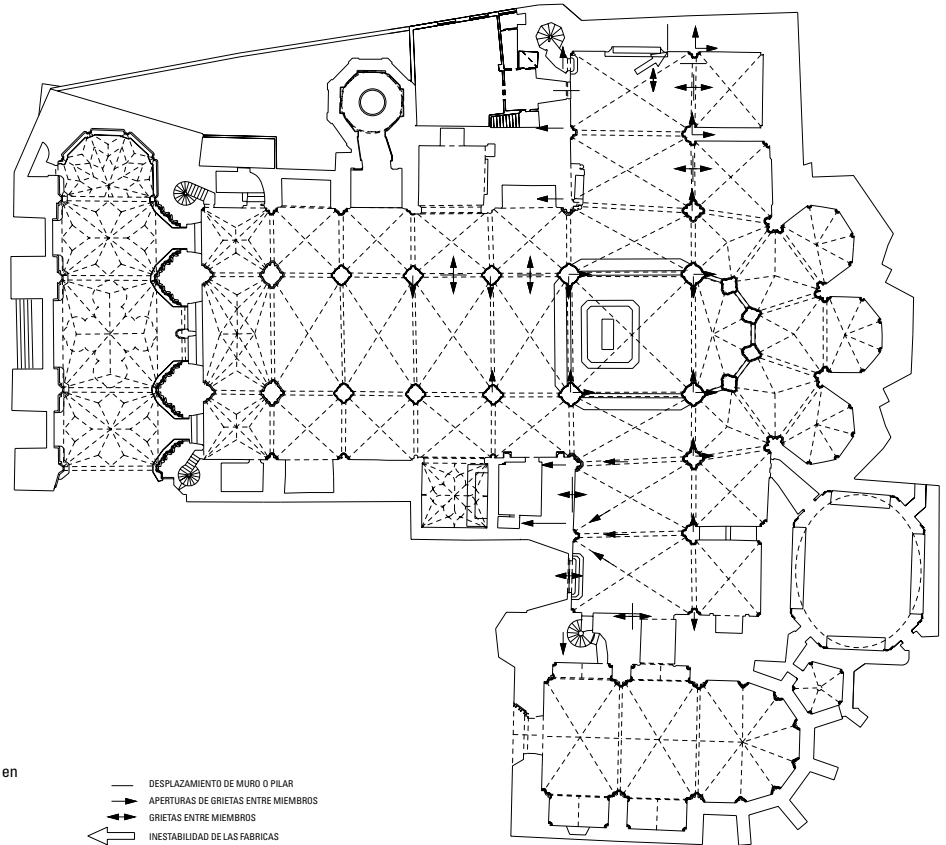
Imagen 368. Esquema de los desplazamientos detectados en la Catedral mediante el modelo tridimensional fotogramétrico. Se señalan con flechas los movimientos padecidos en cada tramo estudiado y los movimientos generales de separación y apertura a que responden

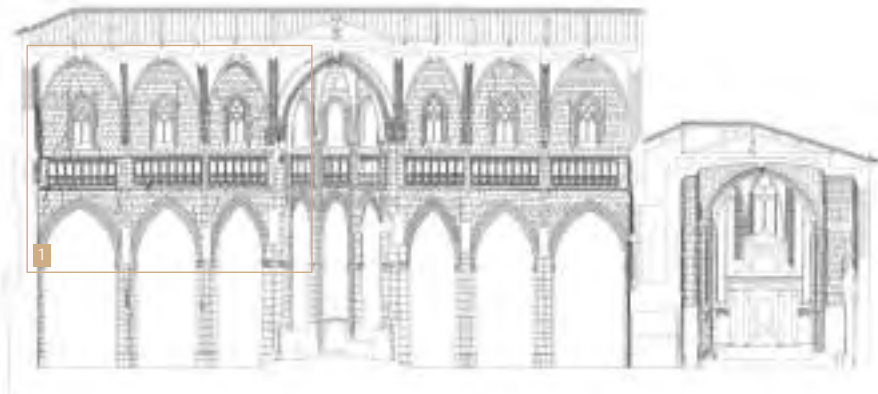
Imagen 370. Sección del transepto hacia el este. Fisuras

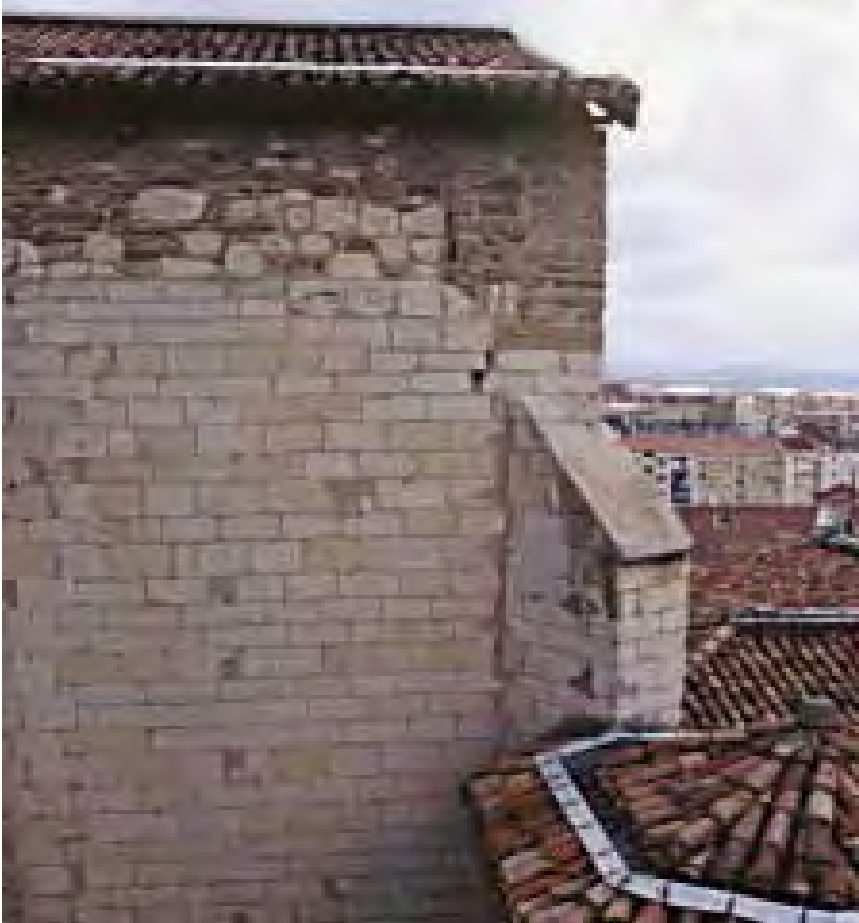
Imagen 437. Contrafuerte de la esquina suroeste del transepto, sobremontado en la torre de escaleras de la primera construcción amurallada. Se aprecia una gran fractura del contrafuerte y el muro, reparada en fecha reciente –hacia 1960–

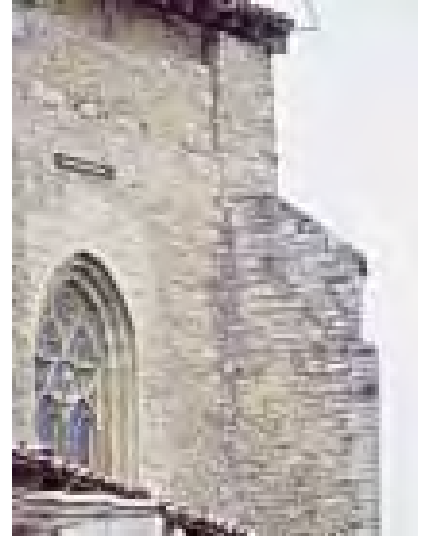
Imagen 436. Contrafuerte de la esquina noreste del transepto. Se aprecia la grieta entre el muro y el contrafuerte debida al giro de éste acompañando a todo el cuerpo de la capilla nororiental en que apoya

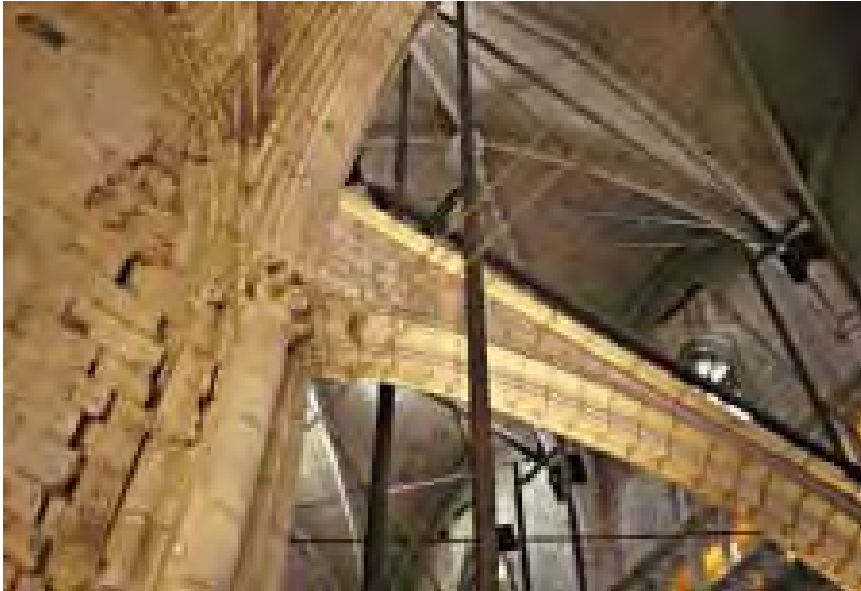
Imagen 438. Grieta producida en la pilastra de esquina entre el transepto y la nave norte por la apertura, en su muro de cierre, de la capilla de Santa Victoria

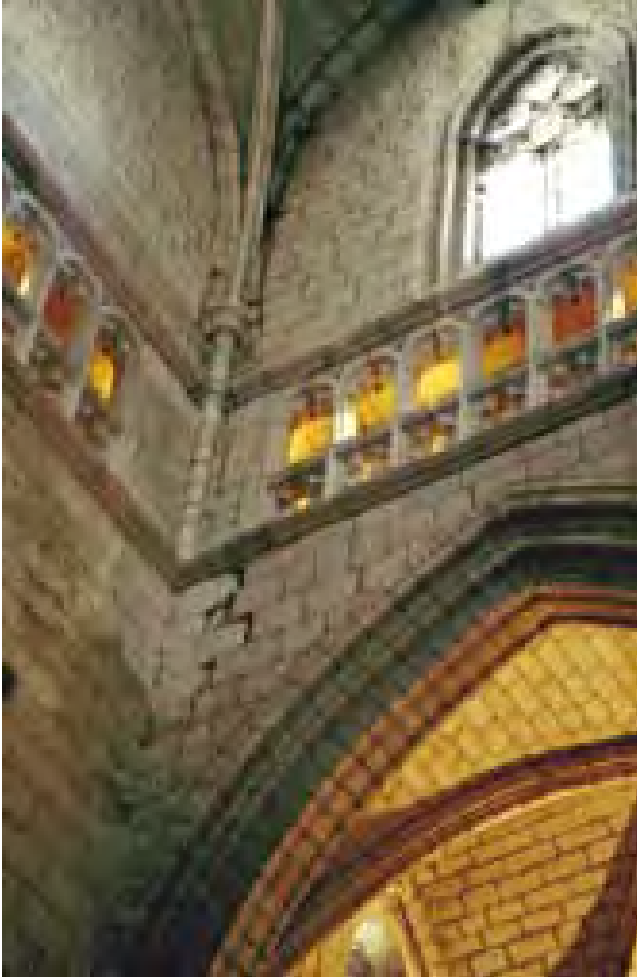
Imagen 457. Interior de la esquina noreste del transepto y de la última capilla del mismo. Se ve el sistema de grietas –el mismo mostrado en la imagen 438 desde el exterior– formado por el giro del muro hastial norte y el contrafuerte y la pilastra de esquina, que se separan completamente del muro de cierre oriental del transepto –a la derecha en la foto–. Este sistema de grietas ya se había manifestado históricamente y reparado en distintos momentos. Desde la última restauración de 1960-65 se ha vuelto a abrir, lo que se observa en la fractura de la bóveda, estucada completamente entonces

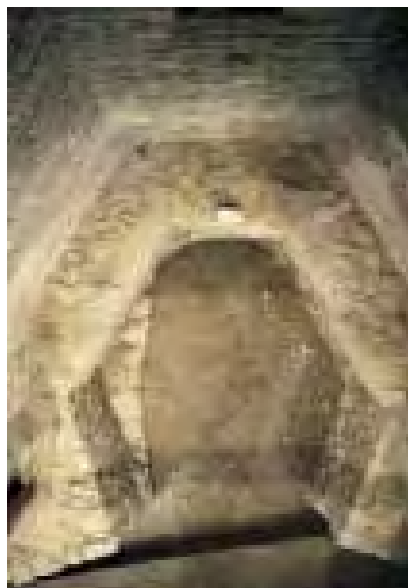
Imagen 480. Excavación arqueológica de la capilla central de la girola. Se aprecian a izquierda y derecha, en los alzados de los muros, las fisuras debidas al corrimiento del fondo de la capilla

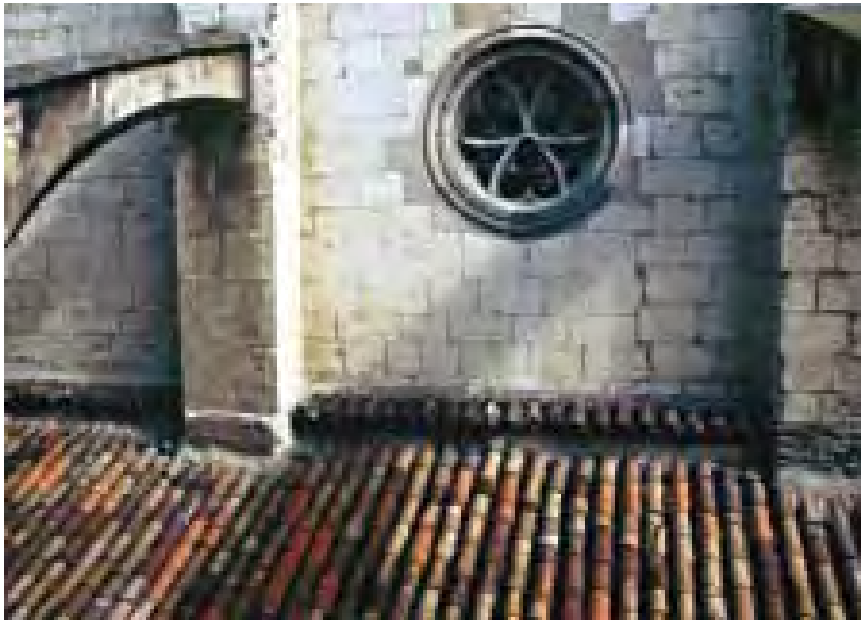
Imagen 481. Detalle de la fábrica de sillería del muro sur de la nave central. Deterioro de los materiales

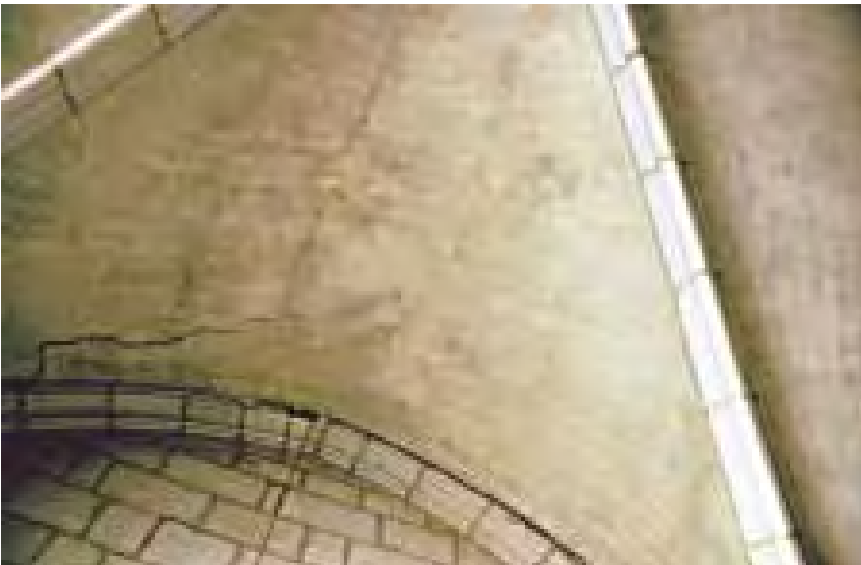
Imagen 488. Formación de grietas en los plementos sobre la portada de Santa Ana. Se aprecia la grieta transversal a la directriz de la bóveda en su clave y la perpendicular a ella, junto al arco formero

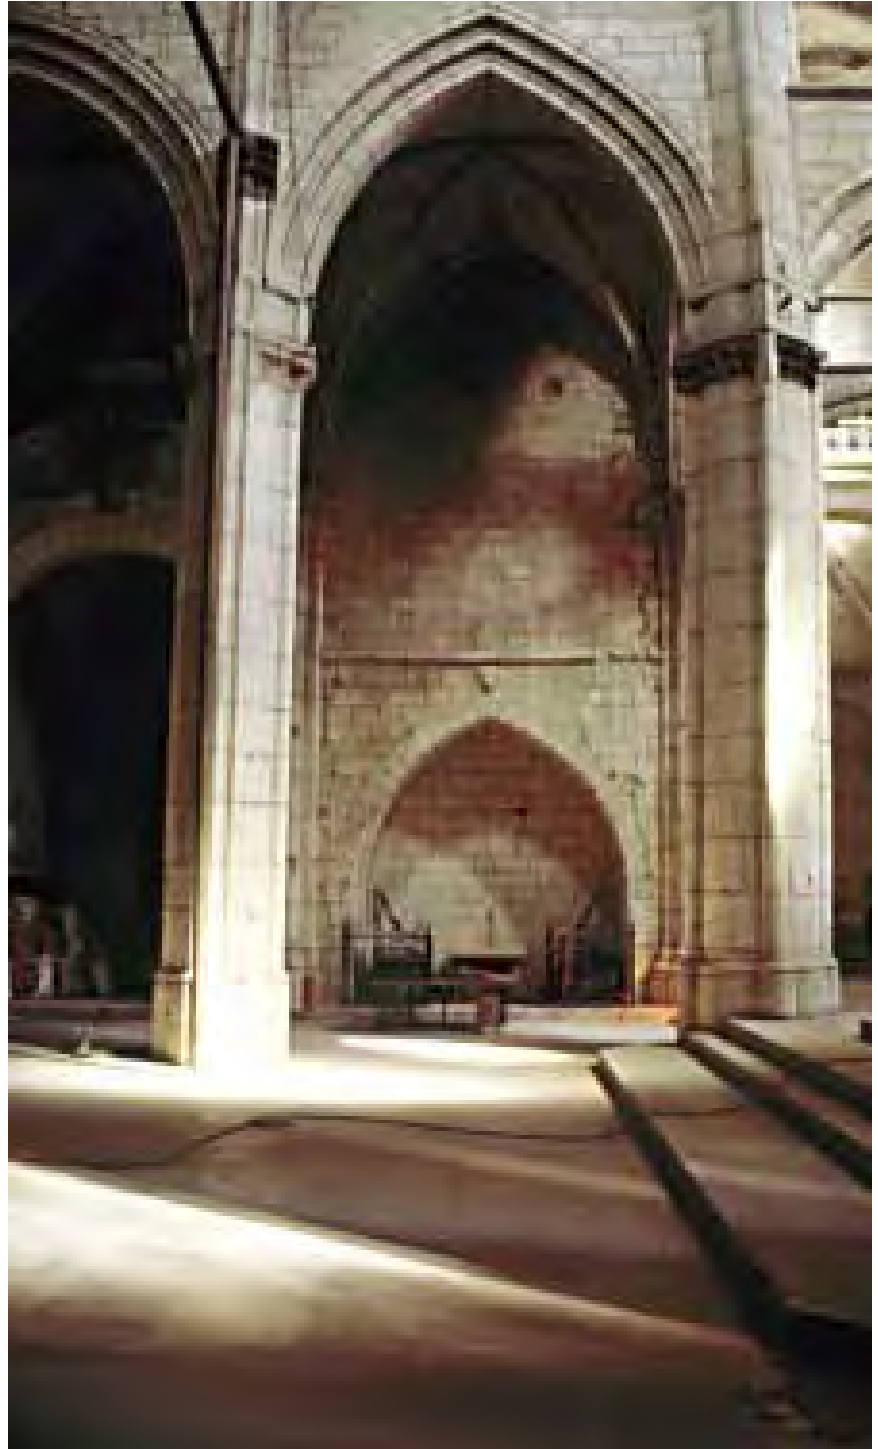
Imagen 492. Alzado interior del arco del quinto tramo de la nave central, con sus dos pilares inclinados hacia la derecha, donde se sitúa el crucero. Al fondo se ve la capilla de Santa Victoria y el sistema de grietas formado en el paño de muro sobre ella

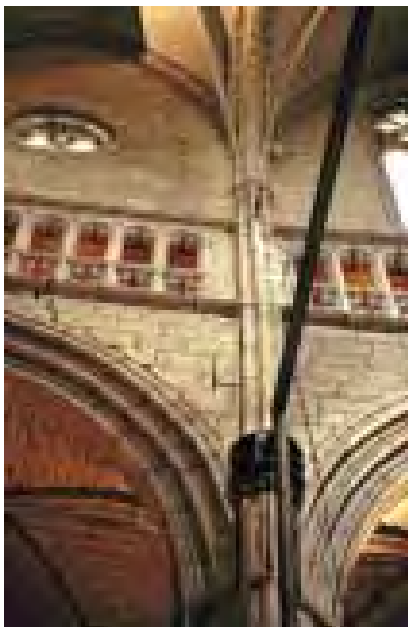
Imagen 499. Zona del *tas de charge* del cuarto pilar norte de la nave, con las grietas que lo desgajan de las enjutas de los arcos diafragma por causa del empuje del arco perpiaño de la nave lateral, detrás en la foto

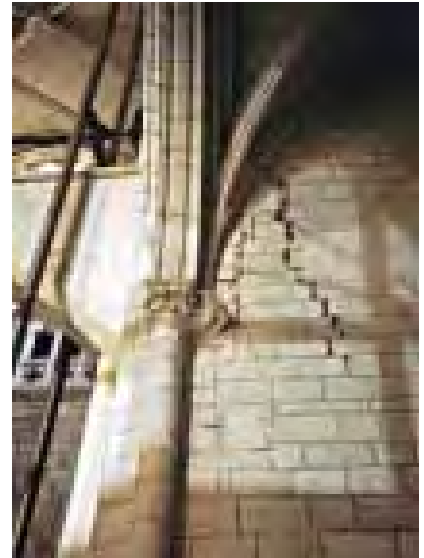
Imagen 501. Grieta en el muro medianero de las capillas del brazo norte del transepto, junto a la pilastra de la nave, producida por la apertura del arco fornero

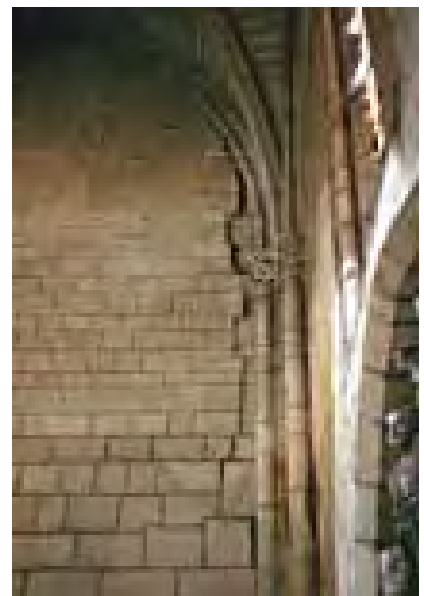
Imagen 503. Simétrica a la anterior, grieta en el extremo opuesto del mismo muro, junto al cierre exterior de la muralla, producida por la misma apertura del arco fornero

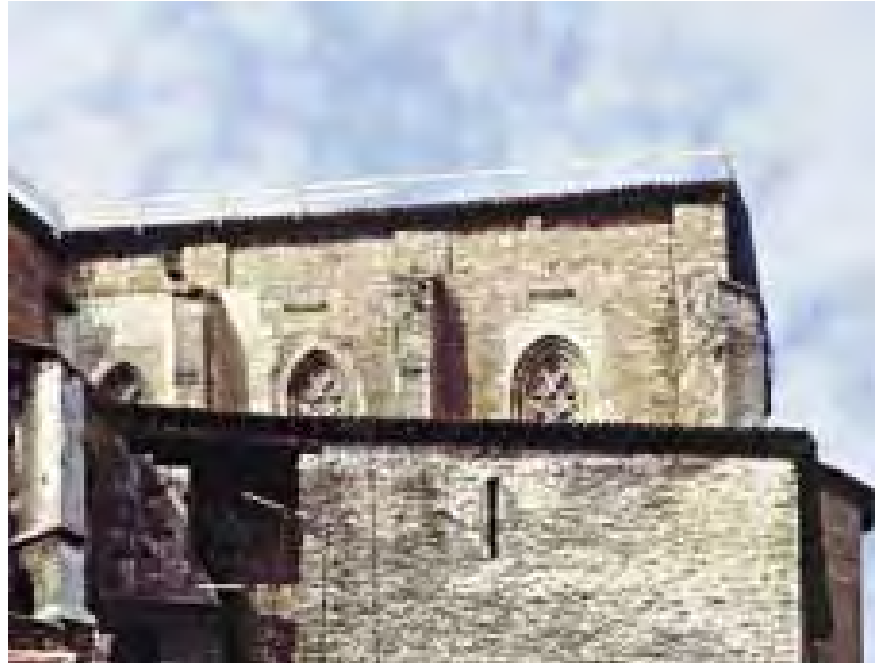
Imagen 515. Pilastra de la esquina noreste del transepto, desgajada del muro de cierre del mismo, a la derecha

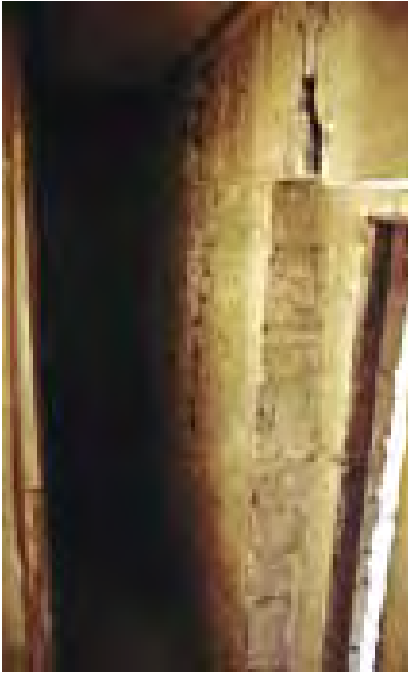
Imagen 516. Vista interior, a la altura del triforio, de las grietas que separan al contrafuerte noreste del muro de cierre oriental del transepto

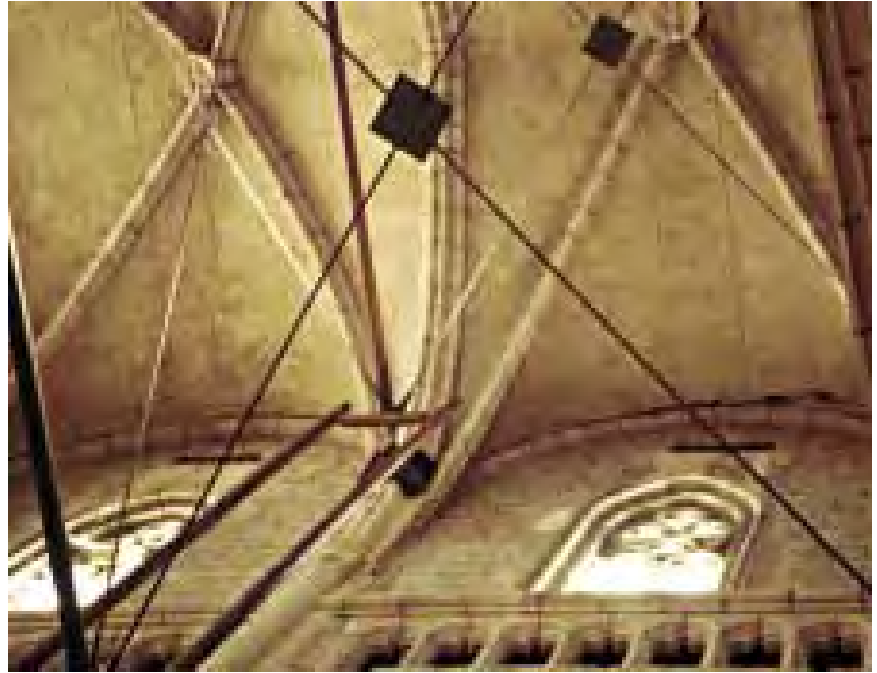
Imagen 517. Grietas entre las bóvedas del transepto norte y el muro oriental del mismo, sobre los formos

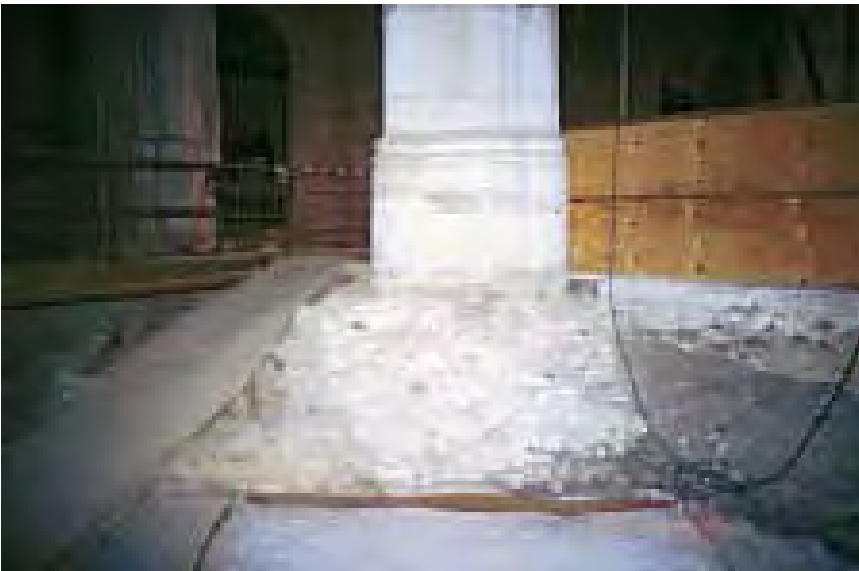
Imagen 520. Cimiento del segundo pilar norte de la nave central, ejecutado con fábrica masiva, sin aparejar y sin forma, en una estructura altamente compresible y degradable. Se aprecia también su mal apoyo sobre los restos de estructuras anteriores
