**QUADERNS CIENTÍFICS I TÈCNICS DE RESTAURACIÓ MONUMENTAL, 13 (estiu 2002)**  
**I Biennial de la Restauració Monumental**

## RESTAURACIÓN DE LA PARROQUIAL DE LA NATIVIDAD DE NUESTRA SEÑORA EN VALDETORRES DE JARAMA, MADRID<sup>1</sup>

Pablo Latorre,\* Leandro Cámara\*\*

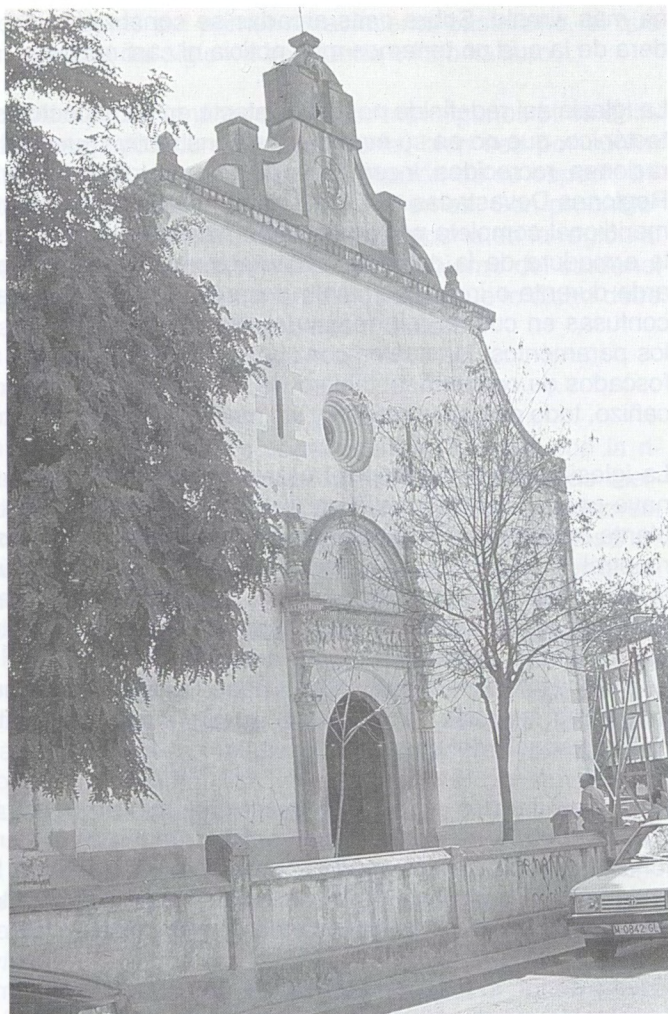
Fachada oeste de la iglesia de la Natividad en 1994, antes de la restauración. Foto: LyC.

Al igual que muchos otros edificios construidos en Castilla con la riqueza del siglo XVI, la Natividad ha venido sufriendo sucesivas mermas de calidad constructiva y arquitectónica en los siglos posteriores, con el resultado de un progresivo emborronamiento de la luminosa arquitectura original por las muchas reformas y reparaciones: por el remedo del artesonado que reutiliza algún material original sin conocimiento del orden constructivo propio de la carpintería renacentista española; por el tratamiento de los huecos, que imitan ventanas de traza *cuatrocentesca* florentina a base de molduras de yeso; por las obras de refuerzo como el intradosado de los arcos de triunfo del presbiterio o el cegado de la puerta meridional; por los pobres revestimientos de cemento y baldosa hidráulica, y por las instalaciones eléctricas y de megafonía hechas de cualquier manera.

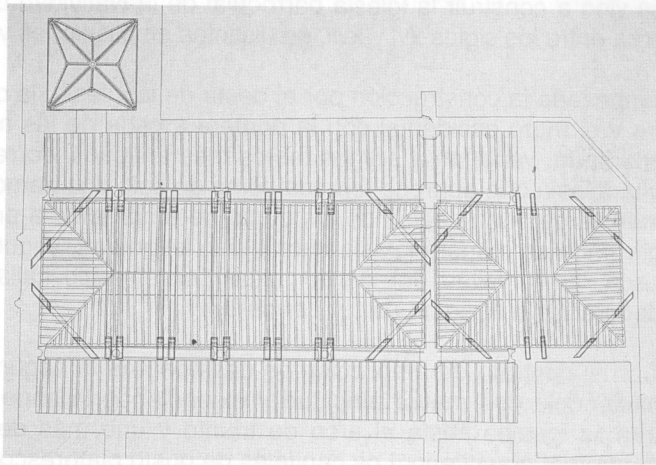
Planta de la estructura de cubierta obtenida por fotogrametría. Se aprecia la deformación sufrida por los arcos y columnas al nivel de apoyo de la armadura. Dibujo: LyC.

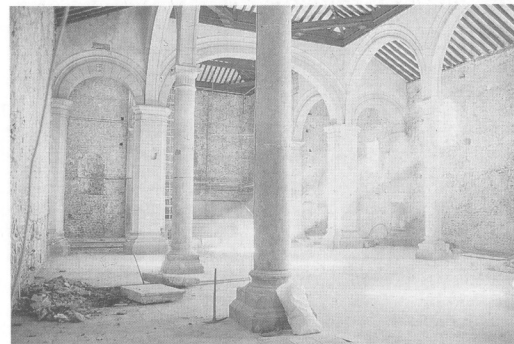
El interior de la iglesia una vez levantados los revestimientos de cemento de sus paños alzados. Foto: LyC.

Comenzamos la obra por la retirada del material de revestimientos y la lectura arqueológica de los muros desnudos. Hicimos una segunda documentación fotogramétrica de esos paramentos limpios, que no dibujamos pero que queda como memoria para su revisión en cualquier momento. En esa situación se pudo apreciar la belleza constructiva de la ejecución de los muros, con encadenados, esquinas y jambas de sillería recercando cajones de tapial de bolos de río en tongadas separadas por verdugadas de ladrillo. El muro sur, reconstrucción de posguerra, como dijimos, presenta la versión empobrecida que utiliza pilastras de ladrillo en lugar de las de sillería.

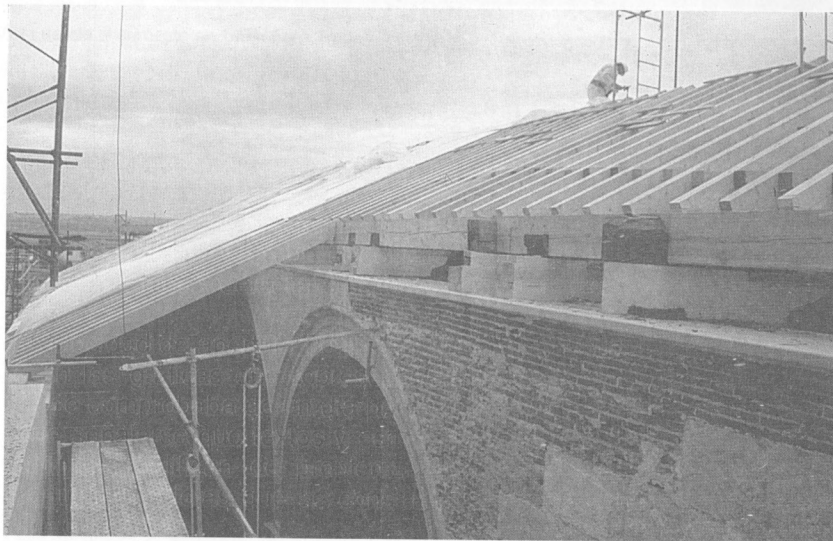
Ejecución de la armadura de cubierta. Se aprecia la reutilización de los tirantes antiguos, encadenados por el caballete de las nuevas cerchas. La durmiente de madera descansa sobre la cabeza del muro sin zunchados previos. Foto: LyC.
