rivista trimestrale di restauro

1-1997

IL RESTAURO DI S. MARIA DI MELQUE A TOLEDO

Pablo Latorre, Leandro Cámara

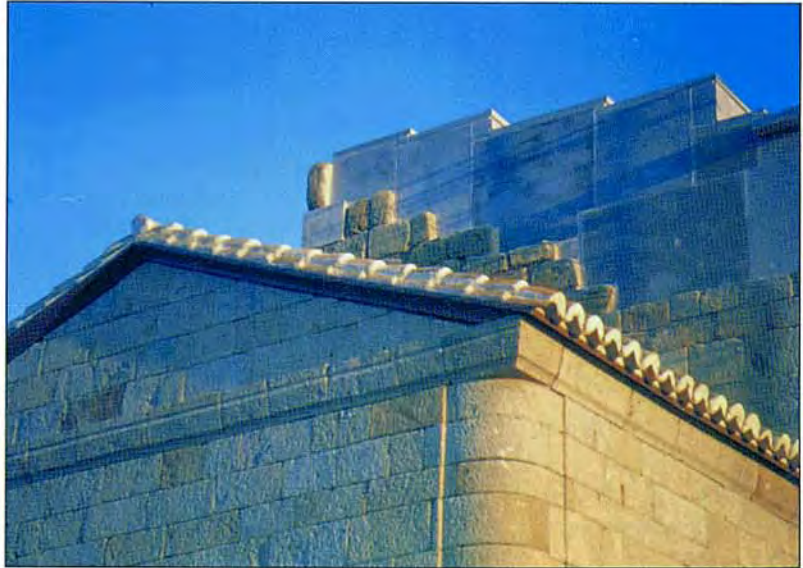
3. Dettaglio del coronamento del frontone con la gronda in lamiera di rame piegata. Dietro, la torre califfale ricostruita e completata con rivestimento di granito.

D'altro canto, per impedire l'infiltrazione di acqua piovana dalla sommità delle muraure e lo scorrimento lungo i paramenti lapidei si è prevista la copertura di canali di gronda in rame posti alla base del manto di copertura; e

di conseguenza, si è ricollocata la cornice del coronamento dei frontoni, eliminando quella esistente in cotto e sostituendola con un'altra in rame.

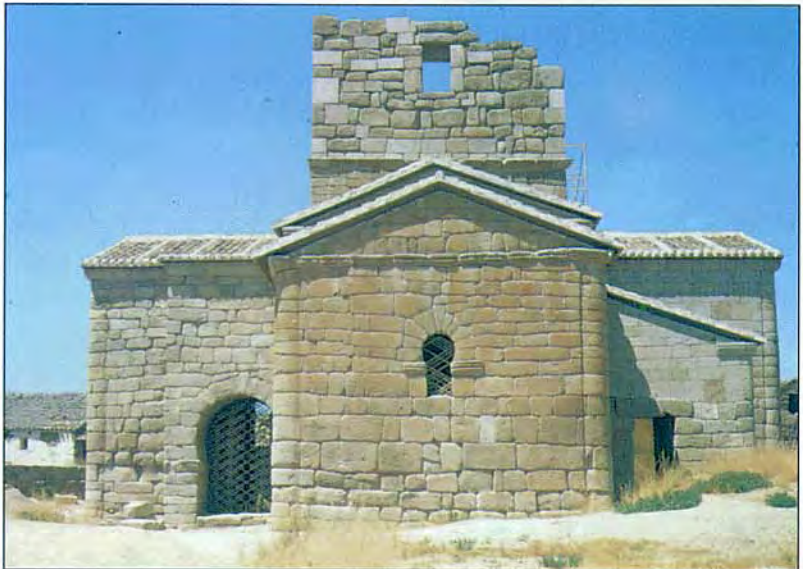
4. Prospetto orientale della chiesa ad intervento ultimato con la torre califfale ricostruita, con gronde e cornici di rame, e copertura a tegole rinnovata; il recupero dell'altezza della chiesa si deve allo scavo archeologico.

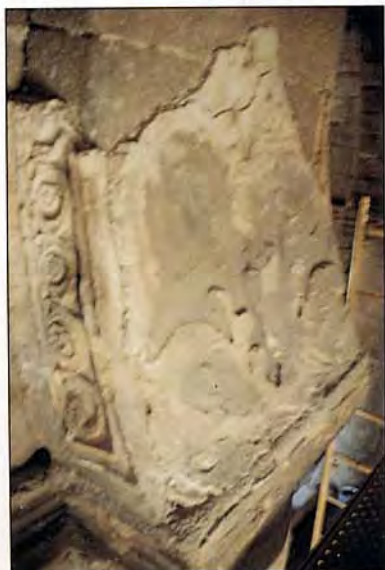
9. Gli stucchi modellati dell'arco principale della navata sud.

versi punti dell'interno dell'edificio, e alcuni marmi sono stati trovati durante i primi scavi. Esso suggerisce l'aspetto che la chiesa aveva originariamente: interamente coperta di stucchi modellati e probabilmente policromi; il rivestimento lapideo che oggi per qualità e testura tanto ci colpisce, sarebbe stato invisibile; le modanature all'imposta degli archi e delle volte non sarebbero state altro che il supporto di cornici di stucco oggi perdute; le scanalature, un modo per ottenere una buona aderenza per il rivestimento. Lo stucco è formato da due strati: quello inferiore, più grossolano, è rinforzato con corde di fibre vegetali a ripianare il supporto e i giunti dei conci di pietra; quello superiore, più fine, supporta la decorazione fatta di motivi vegetali nell'intradosso dell'arco, e di volute in quello laterale rivolto alla navata. Gli altri frammenti che si conservano hanno perduto lo strato decorato. Lo stucco appariva molto sporco in superficie, con consistenti depositi di polvere, e parzialmente distaccato dalla superficie della pietra.

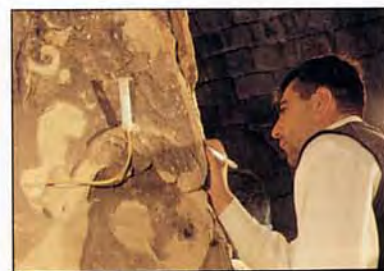
11. Pulitura e fissaggio degli stucchi decorati.

Si è proceduto ad una pulitura superficiale dello strato decorato, con aspirazione di polvere e particelle incrostate; al consolidamento del supporto, sigillando le aree di distacco sul bordo esterno e ricorrendo successivamente con adesivi naturali iniettati attraverso le fessurazioni stesse dello stucco le zone rigonfiate; rinforzando con il medesimo adesivo i bordi e

le crepe per impedire l'avanzare del degrado. Inoltre, si è fatta un'analisi C14 di un campione delle fibre vegetali delle modanature, che lo data tra il 665 e il 790. Vale a dire, restano aperte le ipotesi sia visigota, sia emirale anteriore o posteriore al 711 - ma rimane esclusa la tesi che vuole la decorazione mozarabica tout court e la dá come califfale del sec. X.

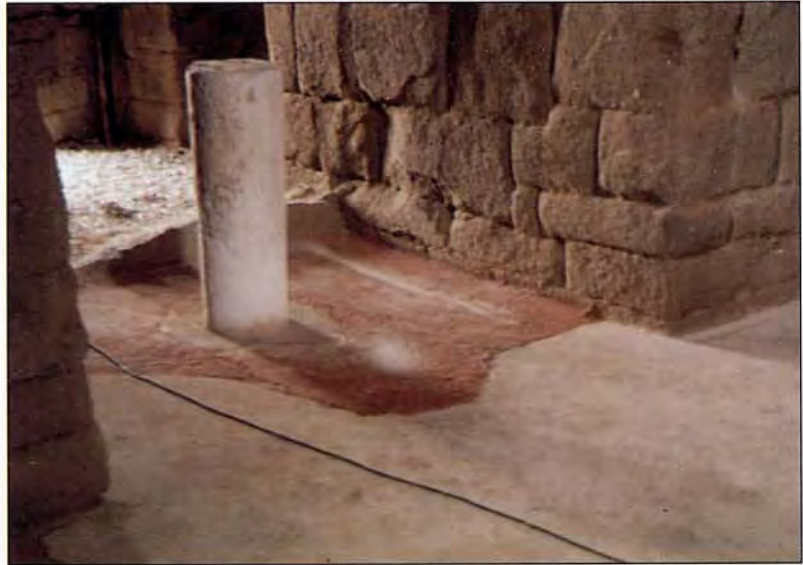
12. Reintegrazione del piano di pavimentazione in *opus signinum*; visibile la base dell'altare medievale nella posizione originaria, nell'anticappella nord.

Rimanevano soltanto scarsi resti della pavimentazione in *opus signinum* che un tempo copriva il suolo della chiesa. Essa è costituita da due strati: il primo è un calcestruzzo di calce e che riempie i vuoti del terreno e regolarizza la superficie; il secondo una malta più fine il cui aggregato è ceramica pestata, alla quale

Il piano di pavimentazione è stato integrato imitando questa tecnica: un primo strato di riempimento e regolarizzazione fatto di calcestruzzo di calce, è stato coperto per uno spessore di otto centimetri di malta di calce e cotto di tegole macinate con aggiunta di colorante minerale. Il colore scelto e la dimensione dell'aggregato ceramico differiscono dagli esistenti e delimitano le zone messe in luce dallo scavo archeologico dell'interno eseguito nel 1973. La superficie è stata lisciata a frattazzo per una migliore

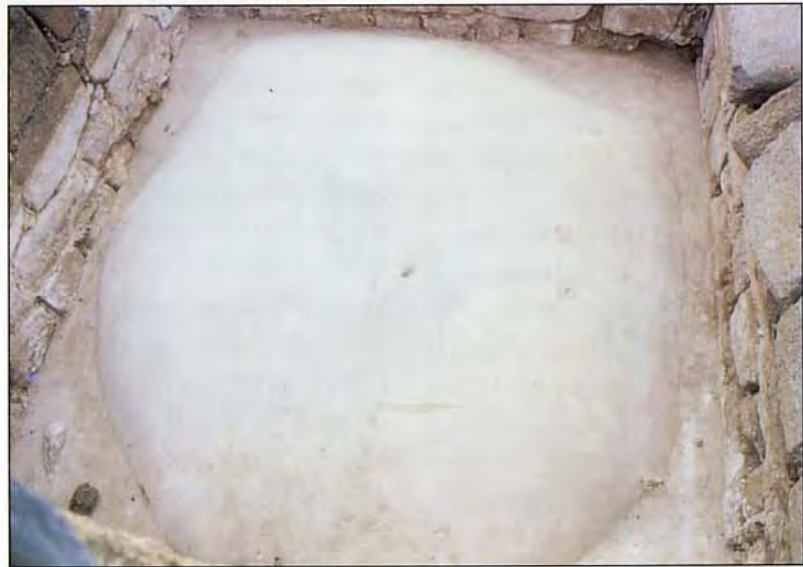
13. Estradosso della cupola intonacata con calce ed interno dei muri della torre califfale.

Eliminando lo strato di calcestruzzo abbiamo scoperto l'estradosso della cupola. Demolizione e pulitura sono state eseguite con metodo archeologico, con documentazione fotogrammetrica e registrazione stratigrafica dei dati. Per proteggere l'estradosso, lo abbiamo ricoperto con uno strato di malta di calce. Abbiamo lasciato i pezzi originali della cornice che Menéndez Pidal aveva ricollocato all'altezza primitiva eliminando la pietra artificiale per segnare così la cesura temporale determinata dallo smontaggio della torre.

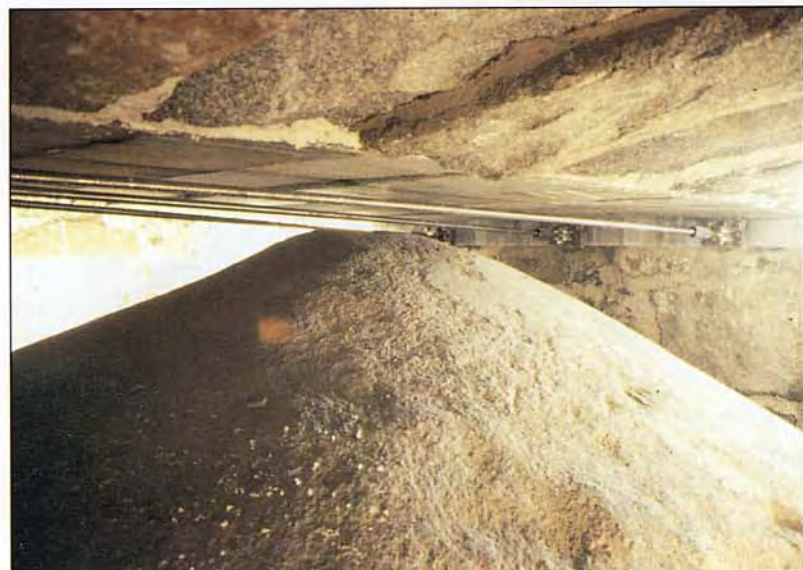
14. Interno della parte finale del tamburo: la cupola della chiesa, in basso, e sopra, i tiranti di acciaio della lastra e la faccia interna di quest'ultima.

appoggia per un lato alla testa del muro occidentale, mentre nell'altro, soltanto all'apertura che dava ingresso alla stanza della torre califfale dal fronte orientale. Ne risulta così un rivestimento di forma trapezoidale, costituito da grandi cunei di granito, assicurato con tiranti intradossali, tre barre di acciaio inox ancorate alle pietre d'appoggio ed inghisate con resine all'interno dei fori praticati con angolatura diversa per ripartire le tensioni nella massa muraria.

Questa lastra a forma di cuneo salva la chiave della cupola fino ad assumere pendenza sufficiente a convogliare l'acqua in un doccia che la scarica sulle coperture più basse.

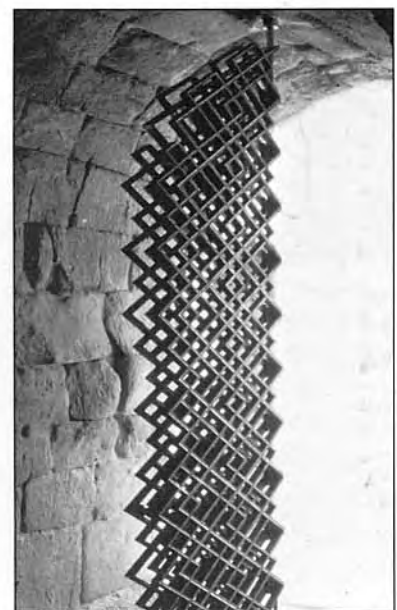
17. Serramento dell'anticappella sud-orientale piegato in due sull'asse di rotazione al centro dell'arco.

non una porta ma uno spazio ulteriore dell'edificio, la soluzione non poteva avvalersi di indizi archeologici come quelli sopracitati. Così, allora, in assenza della motivazione archeologica nel progetto, l'inferriata diventa, per il suo disegno, una interpretazione moderna dei modelli geometrici che sono serviti da trama per le inferriate delle finestre, eliminando però le irregolarità delle tracce dei fori di fissaggio.

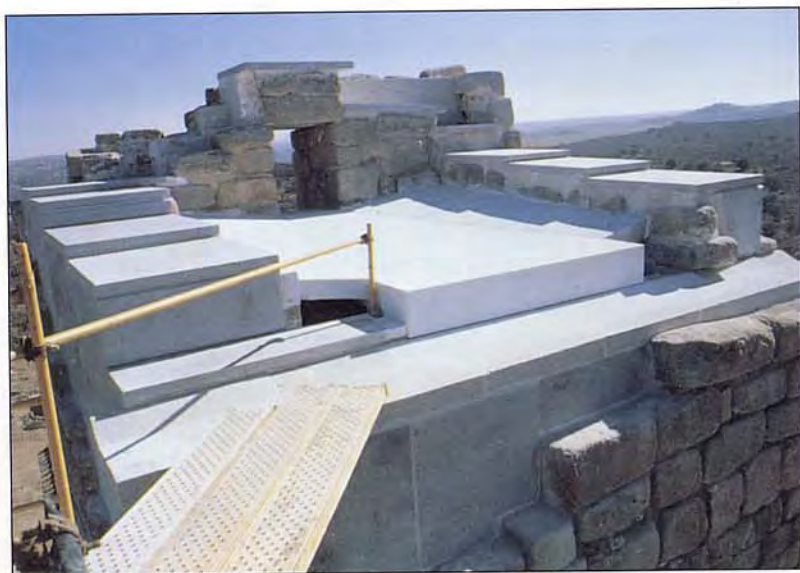
18. La copertura della torre califfale ricostruita, vista da nord-est.

Abbiamo completato i paramenti esterni dei muri con un rivestimento di granito levigato in grandi lastre; in questo modo abbiamo differenziato il materiale aggiunto per completare il minimo volume costruttivo che coprirà la cupola e chiuderà la faccia esterna dei muri il cui strato esterno si conservava ancora. La copertura, praticabile, si

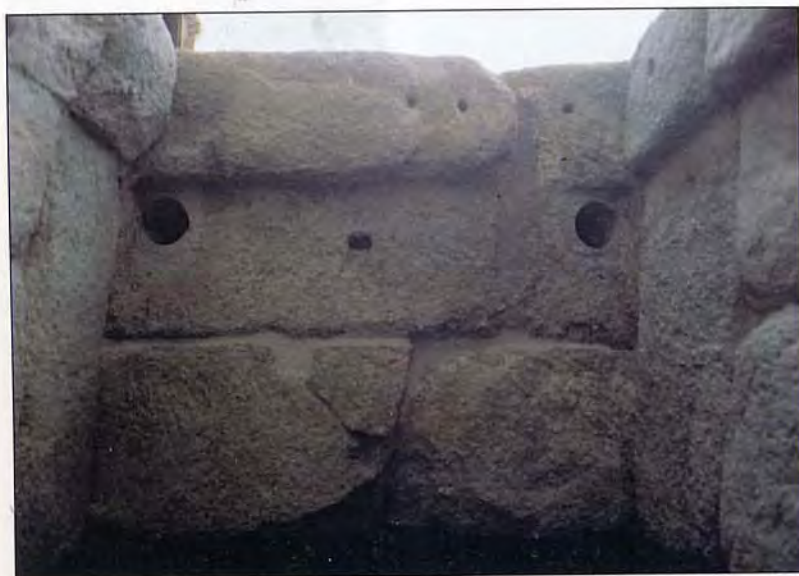
19. L'architrave della porta orientale della cappella. Si possono vedere gli antichi stipiti e i fori moderni di ancoraggio dei meccanismi di sicurezza.

Quanto alle porte, i due cardini sono stati riutilizzati per installare porte a due ante costruite con lamiera di bronzo curvato e armata con un asse di rotazione di forma rotonda massiccio e un collegamento centrale con sezione a scozia, entrambi in bronzo, il primo estruso e meccanizzato, l'altro fuso. Tutti gli elementi sono fissati per mezzo di viti.

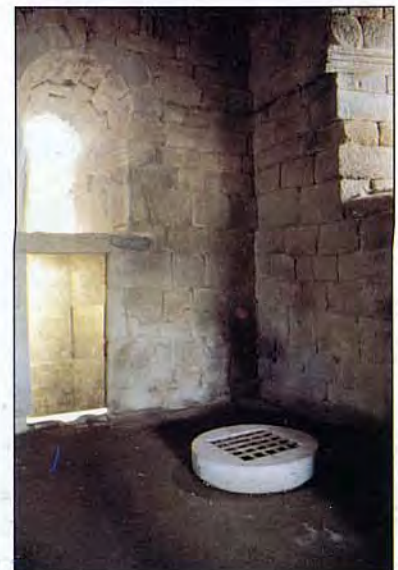
20. Angolo all'estremo del braccio nord-occidentale: le nuove porte e grate; la nuova vera del pozzo califfale e la pavimentazione ad opus signinum; i paramenti dopo la pulitura e la riconnessione.
