BASES PARA EL DISEÑO DE UN PROYECTO DE RESTAURACIÓN DEL RÍO GALERA Y DE SU RIBERA EN GALERA (GRANADA)

Máster Universitario en Restauración de Ecosistemas

En Madrid, a 29 de junio de 2022

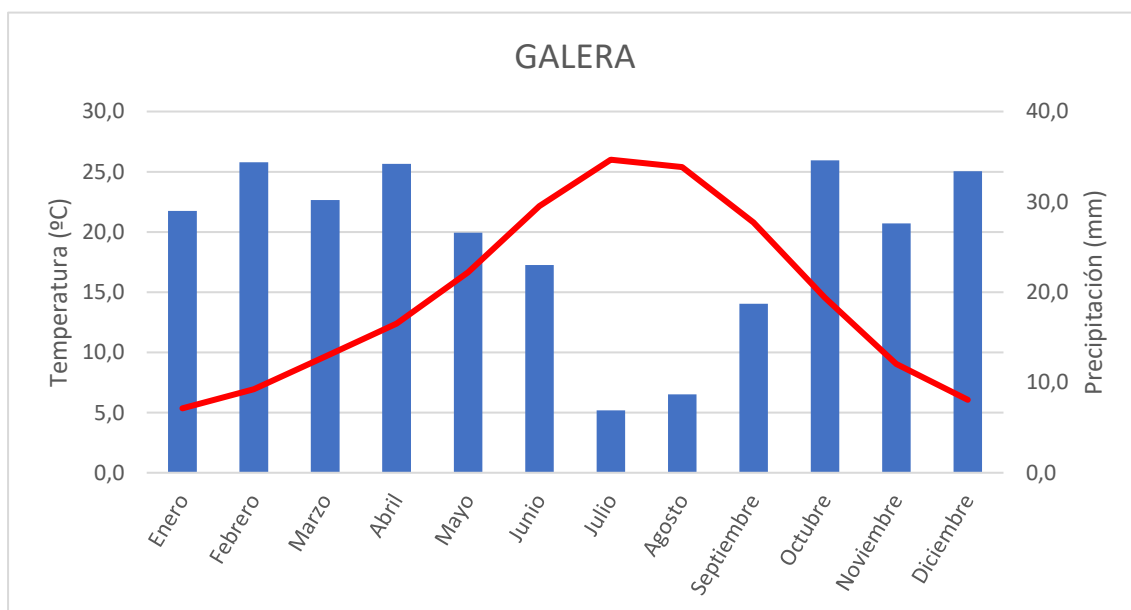
Figura 1. Climograma de Galera, en un periodo de 23 años útiles (promedio de las estaciones meteorológicas Galera, Catilléjar "era de la Alcudia" y Huéscar "ICONA"), representando los valores de temperatura (°C) en el eje principal (barras azules) y los valores de precipitación (mm) en el eje secundario (línea roja).

El clima que presenta la zona de estudio es del tipo mediterráneo continental según la clasificación climática de Papadakis. Para obtener los datos climatológicos se ha analizado la información obtenida a través del GeoPortal del MAPAMA de las estaciones meteorológicas de Galera (clave 066), de Castelléjar “era de la Alcudia” (clave 5072) y de Huéscar “ICONA” (clave 5071E), en un período de 23 años útiles. De esta manera, el área de estudio presenta una temperatura media anual de 14,6 °C y una pluviometría media anual de 307,4 mm, con un período frío o de heladas de 6 meses de duración, perteneciente a los meses de noviembre a abril, y uno seco o árido de 5 meses, perteneciente a los meses de mayo a septiembre, destacando el mes de julio por ser el más seco y caluroso del año (Figura 1).

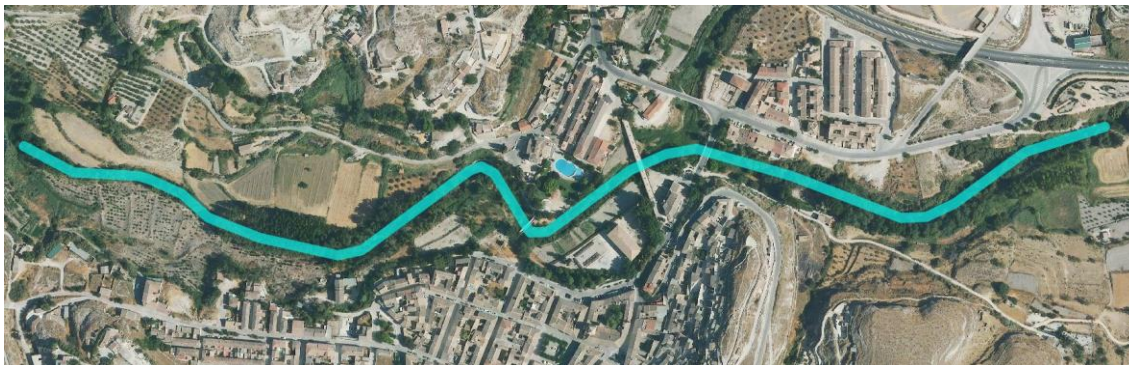
Figura 4. Trazado en planta del tramo de estudio.

En cuanto al corredor ripario, este presenta una anchura media de 44 m, siendo a su paso por el punto 3 donde más constreñido se encuentra (18 m) y viéndose con mayor espacio de movilidad a su paso por el punto 4 (91 m). La anchura del cauce activo es de 30 m de media, encontrándose más constreñido en el punto 2 (24 m) y siendo el punto 6 el de mayor movilidad con 66 m de anchura. Respecto al trazado en planta (Figura 3), el tramo de estudio se identifica como sinuoso, presentando un índice de sinuosidad de 1,17 y un índice de trenzamiento nulo.

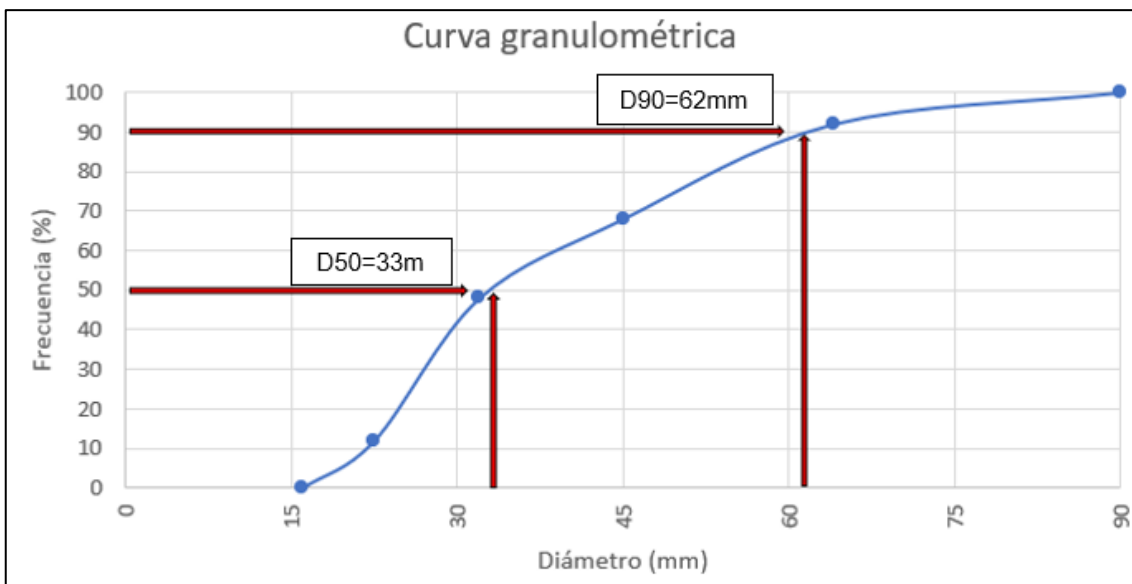
Figura 5. Curva granulométrica con los valores D50 y D90 indicados.

En cuanto a la granulometría del sustrato (Figura 4), esta fue obtenida mediante el muestreo de 50 unidades de sustrato sólido acarreado por el río. Así, mediante el método de Wolman (Wolman, 1954), la D50 y la D90 han sido calculadas, presentado valores de 33 mm y 62 mm, respectivamente.

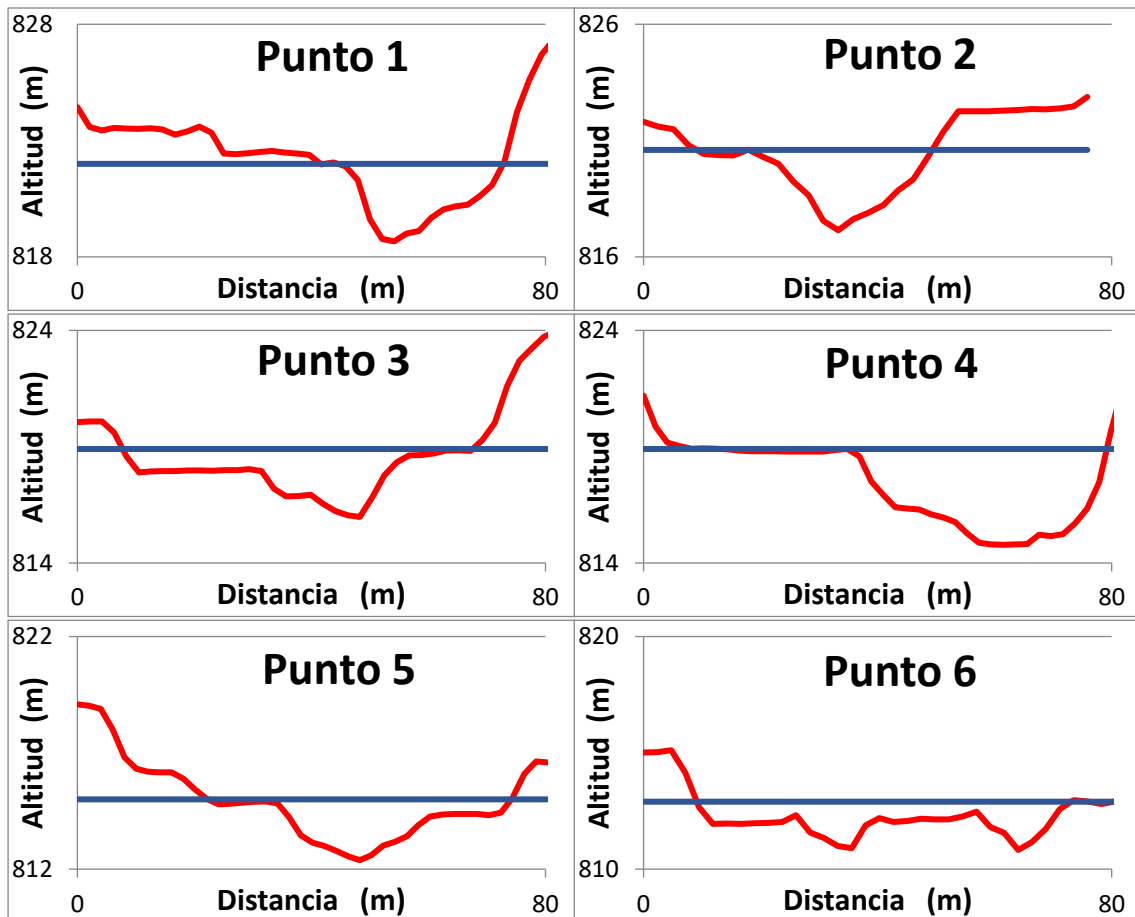
Figura 5. Secciones transversales del cauce en los 6 puntos de referencia.

Por último, se han obtenido las secciones transversales del río en cada uno de los 6 puntos de referencia (Figura 5). Cabe destacar la presencia de un cauce secundario en el punto de referencia número 6, el cual se encuentra actualmente colmado de manera parcial y su superficie está siendo utilizada para una plantación forestal.

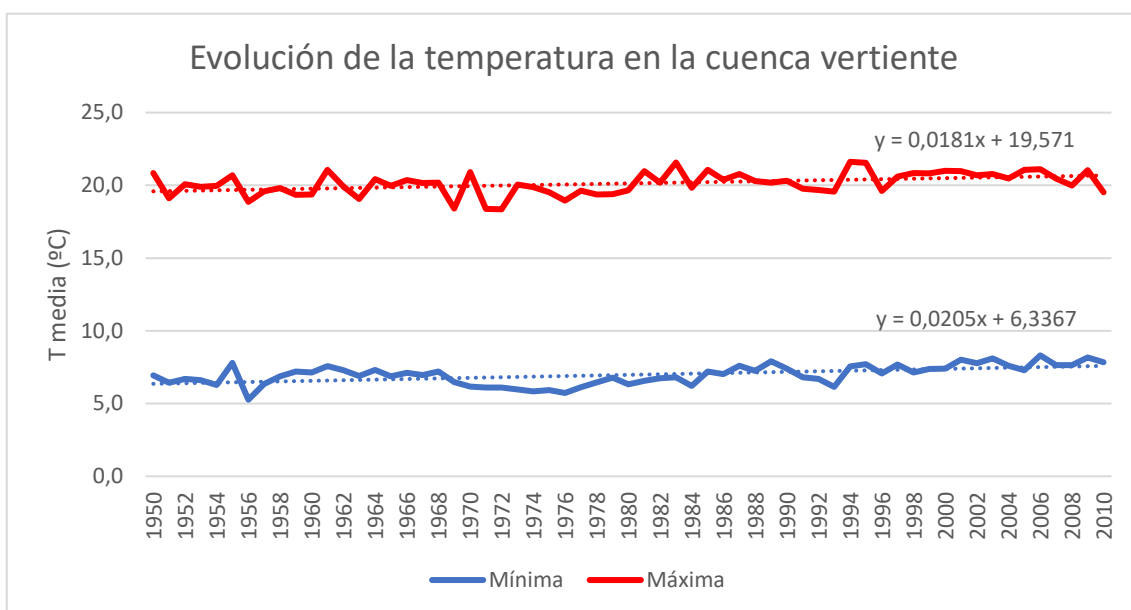
Figura 7. Evolución de la temperatura (°C) máxima (rojo) y mínima (azul) en la cuenca vertiente en el período 1950-2010.

De esta manera, se ha conocido la evolución de las temperaturas máxima y mínima medias anuales para el periodo de 1951-2010 (Figura 7) y de la precipitación anual para el período 1945-2005 (Figura 8). Observando la evolución de ambas variables, cabe destacar que tanto las temperaturas máximas (+ 0,018 °C/año) como las mínimas (+ 0,02 °C/año) han aumentado, mientras que la precipitación ha disminuido (- 1,45 mm/año).

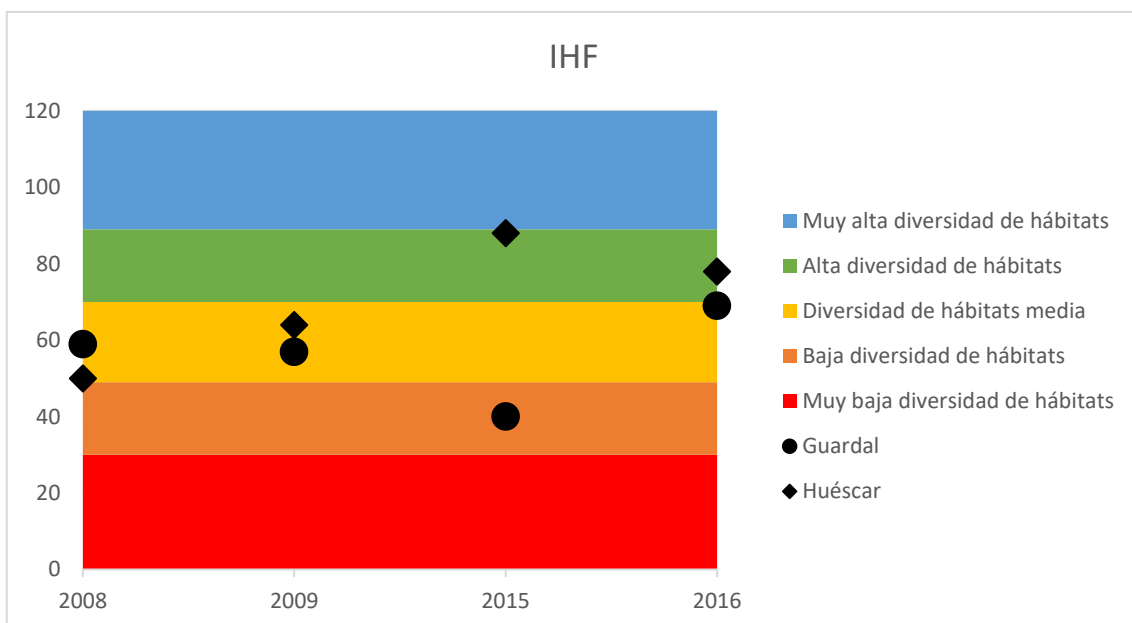
Figura 17. Índice IHF en las estaciones Río Huéscar (rombo) y Río Guardal en Benamaurel (círculo).

ríos han mejorado en el período de años representado, destacando que actualmente el río Huéscar una muy buena calidad, mientras que el río Guardal presenta una buena calidad. Por otro lado, en cuanto al índice IHF (Figura 17), no se observa una tendencia clara en la evolución de los valores presentados por ambos ríos, pero cabe destacar que actualmente el río Huéscar presenta una alta diversidad de hábitats, mientras que el río Guardal presenta una diversidad de hábitats media.

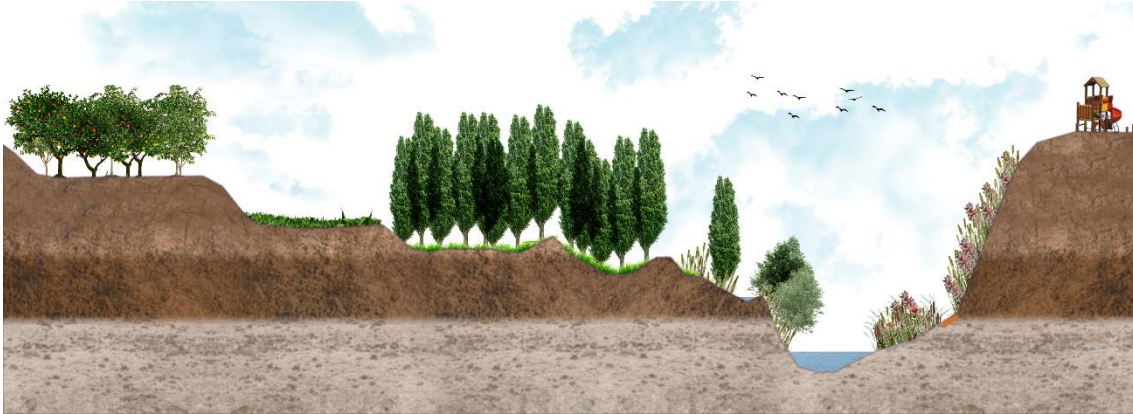
- Punto de referencia 1 (Figura 18).

Figura 18. Representación de la sección transversal del punto de referencia 1.

En el primer punto de referencia se observa como la lámina de agua que lleva el río es bastante somera, presentando una anchura de unos 3 metros y una profundidad de menos de 1 m. En cuanto a las dimensiones del corredor ripario, este presenta una anchura de 75 m.

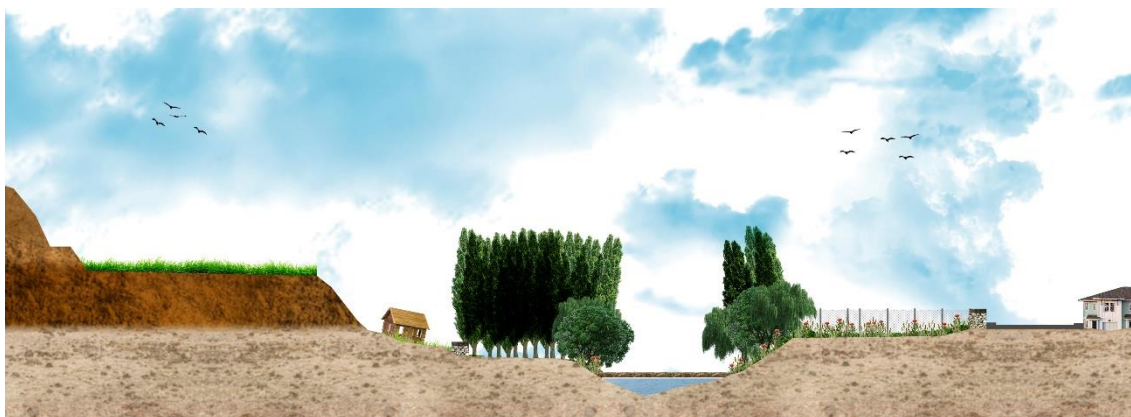
- Punto de referencia 2 (Figura 19).

Figura 19. Representación de la sección transversal del punto de referencia número 2.

En el segundo punto de referencia se observa como la lámina de agua que lleva el río es un poco menos somera que en el punto anterior, presentando una anchura de unos 4 m y una profundidad de 1 m, aproximadamente. En cuanto a las dimensiones del corredor ripario, este presenta una anchura de 42 m.

Por un lado, respecto al margen derecho, la vegetación de galería pegada a la lámina de agua está compuesta principalmente por especies arbustivas y herbáceas, dominando la presencia de *T. africana*, seguida de *P. australis*, *R. ulmifolius*, *Rubia peregrina* L., *Hedera helix* L., *Atriplex prostrata* L. y *Cichorium intybus* L. El estrato arbóreo de la vegetación de galería está formado principalmente por *P. alba*, seguido de *Populus nigra* L., *Populus x canadensis* Moench y *Ulmus minor* Mill., destacando la presencia de individuos jóvenes de *P. alba*. Cabe destacar también la presencia de escombros y basuras. A continuación, en lo alto de la ladera se observa una valla, la cual se encuentra rodeada principalmente de *P. australis*, seguida de un pequeño muro que separa la pequeña parcela de zona urbana de la carretera A-4303. Al otro lado de la carretera se observan viviendas de manera continua.

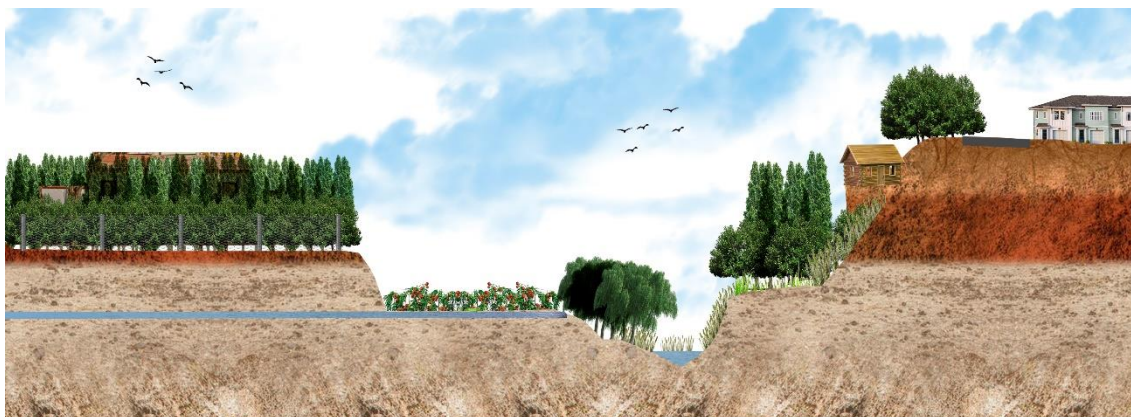
- Punto de referencia 3 (Figura 20).

Figura 20. Representación de la sección transversal del punto de referencia número 3.

En el tercer punto de referencia se observa como la lámina de agua es más somera que en el punto anterior, presentando una anchura de unos 8 m y una profundidad de menos de 1 m, aproximadamente. En cuanto a las dimensiones del corredor ripario, este presenta una anchura de 18 m.

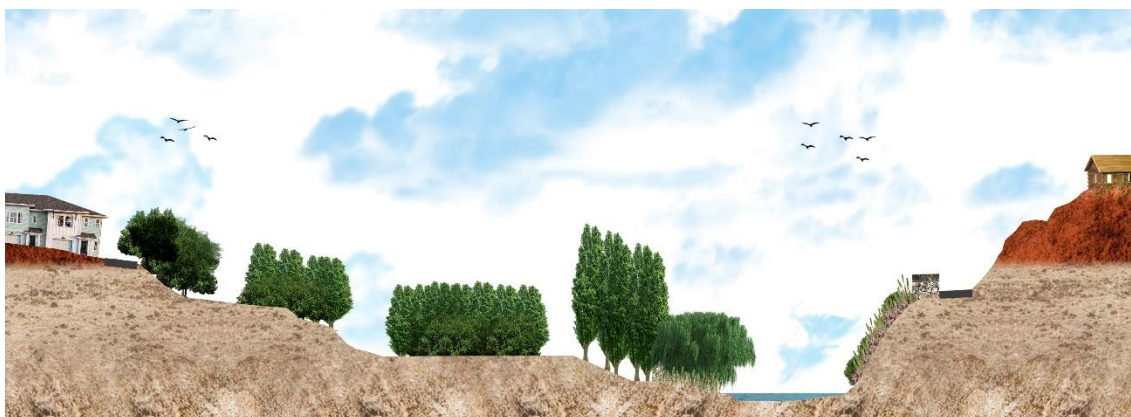
- Punto de referencia 4 (Figura 21).

Figura 21. Representación de la sección transversal del punto de referencia número 4.

En el cuarto punto de referencia, se observa como la lámina de agua es más profunda que en los anteriores puntos, lo cual se debe a la presencia de un azud situado a unos 10 m de distancia aguas abajo (Figura 22). La lámina presenta unos 15 m de anchura y una profundidad de poco más de 1 m, aproximadamente. En cuanto a las dimensiones del corredor ripario, este presenta una anchura de 91 m.

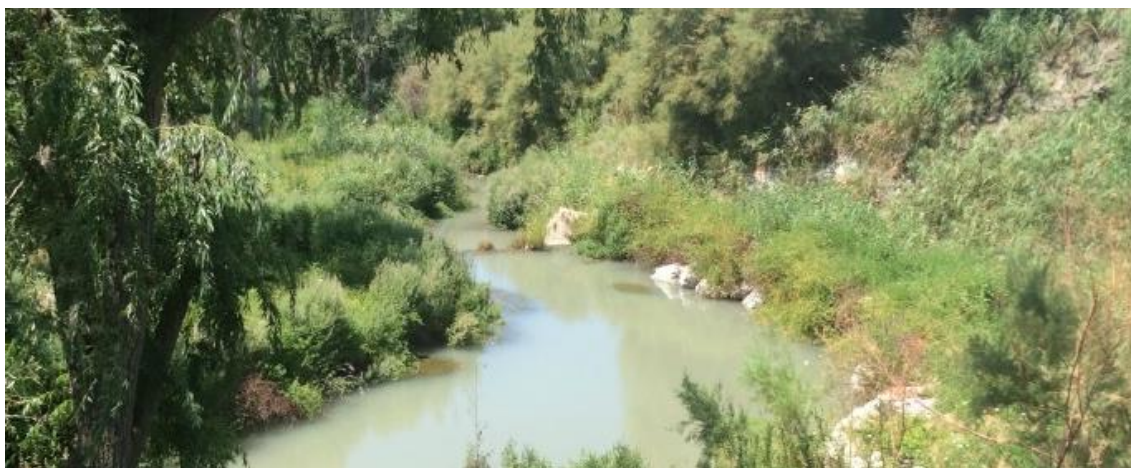
Figura 22. Fotografía del azud tomada desde el punto de referencia número 4.

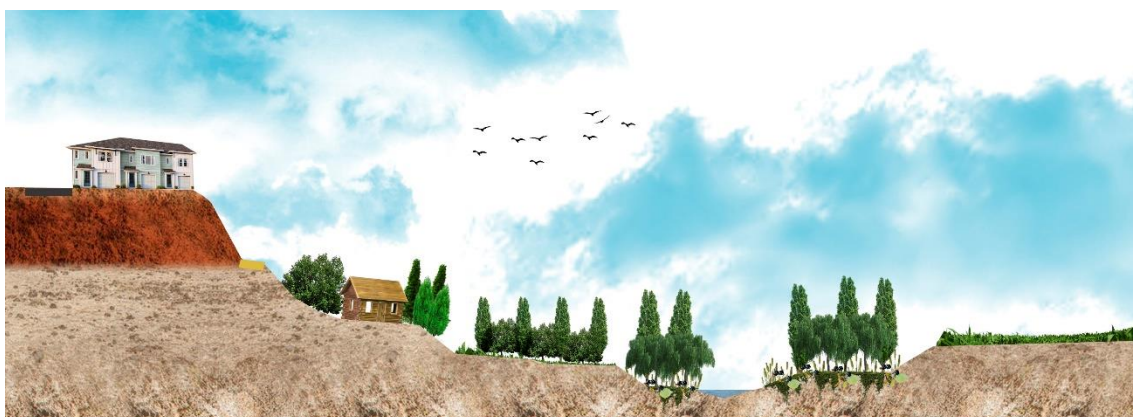
- Punto de referencia 5 (Figura 23).

Figura 23. Representación de la sección transversal del punto de referencia número 5.

En el quinto punto de referencia, se observa como la lámina de agua es somera, presentando una anchura de unos 9 m y una profundidad inferior a 1 m. En cuanto a las dimensiones del corredor ripario, este presenta una anchura de 42 m.

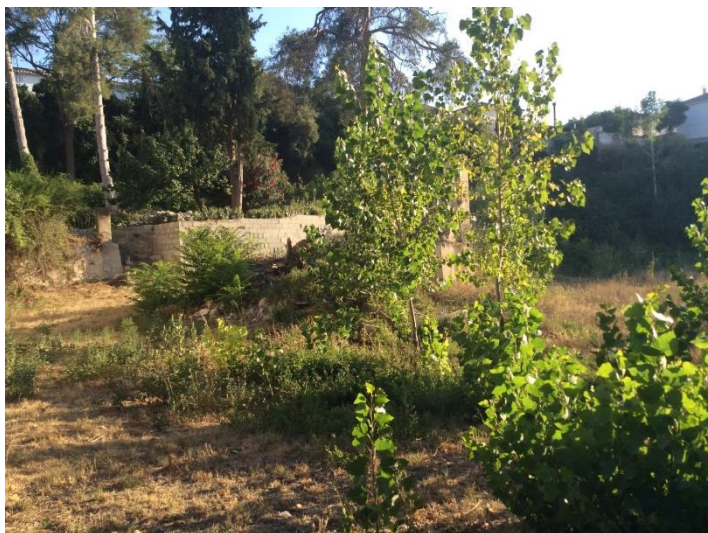
Figura 24. Fotografía que representa la regeneración de *Populus* (delante) y *Ailanthus* (detrás).

En la transición entre el punto 5 y el 6, se puede observar como el corredor ripario vuelve a estrecharse y pierde frondosidad, destacando de nuevo la alarmante presencia de individuos jóvenes de *A. altissima*.

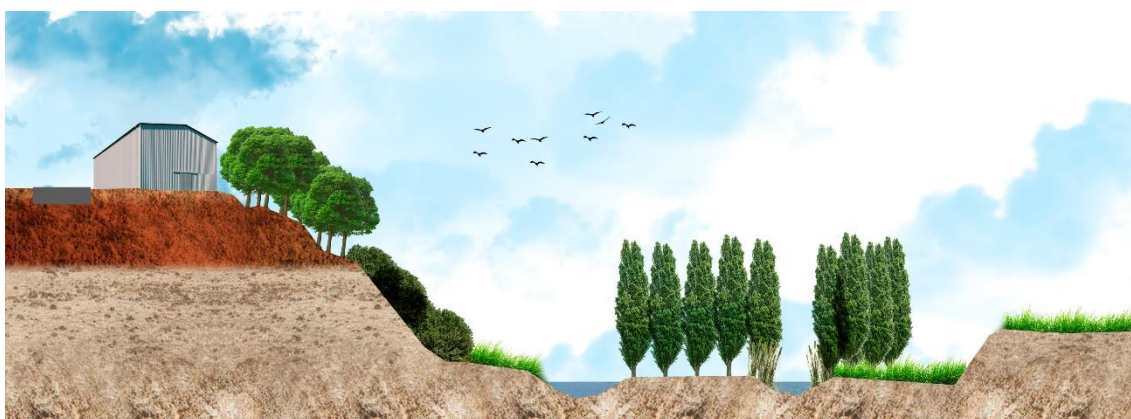
- Punto de referencia 6 (Figura 25).

Figura 25. Representación de la sección transversal del punto de referencia número 6.

En el sexto y último punto de referencia, se observa como la lámina de agua sigue siendo somera, destacando en este caso su disminución de anchura, ya que presenta unos 4 m de ancho y menos de 1 m de profundidad. En cuanto a las dimensiones del corredor ripario, este

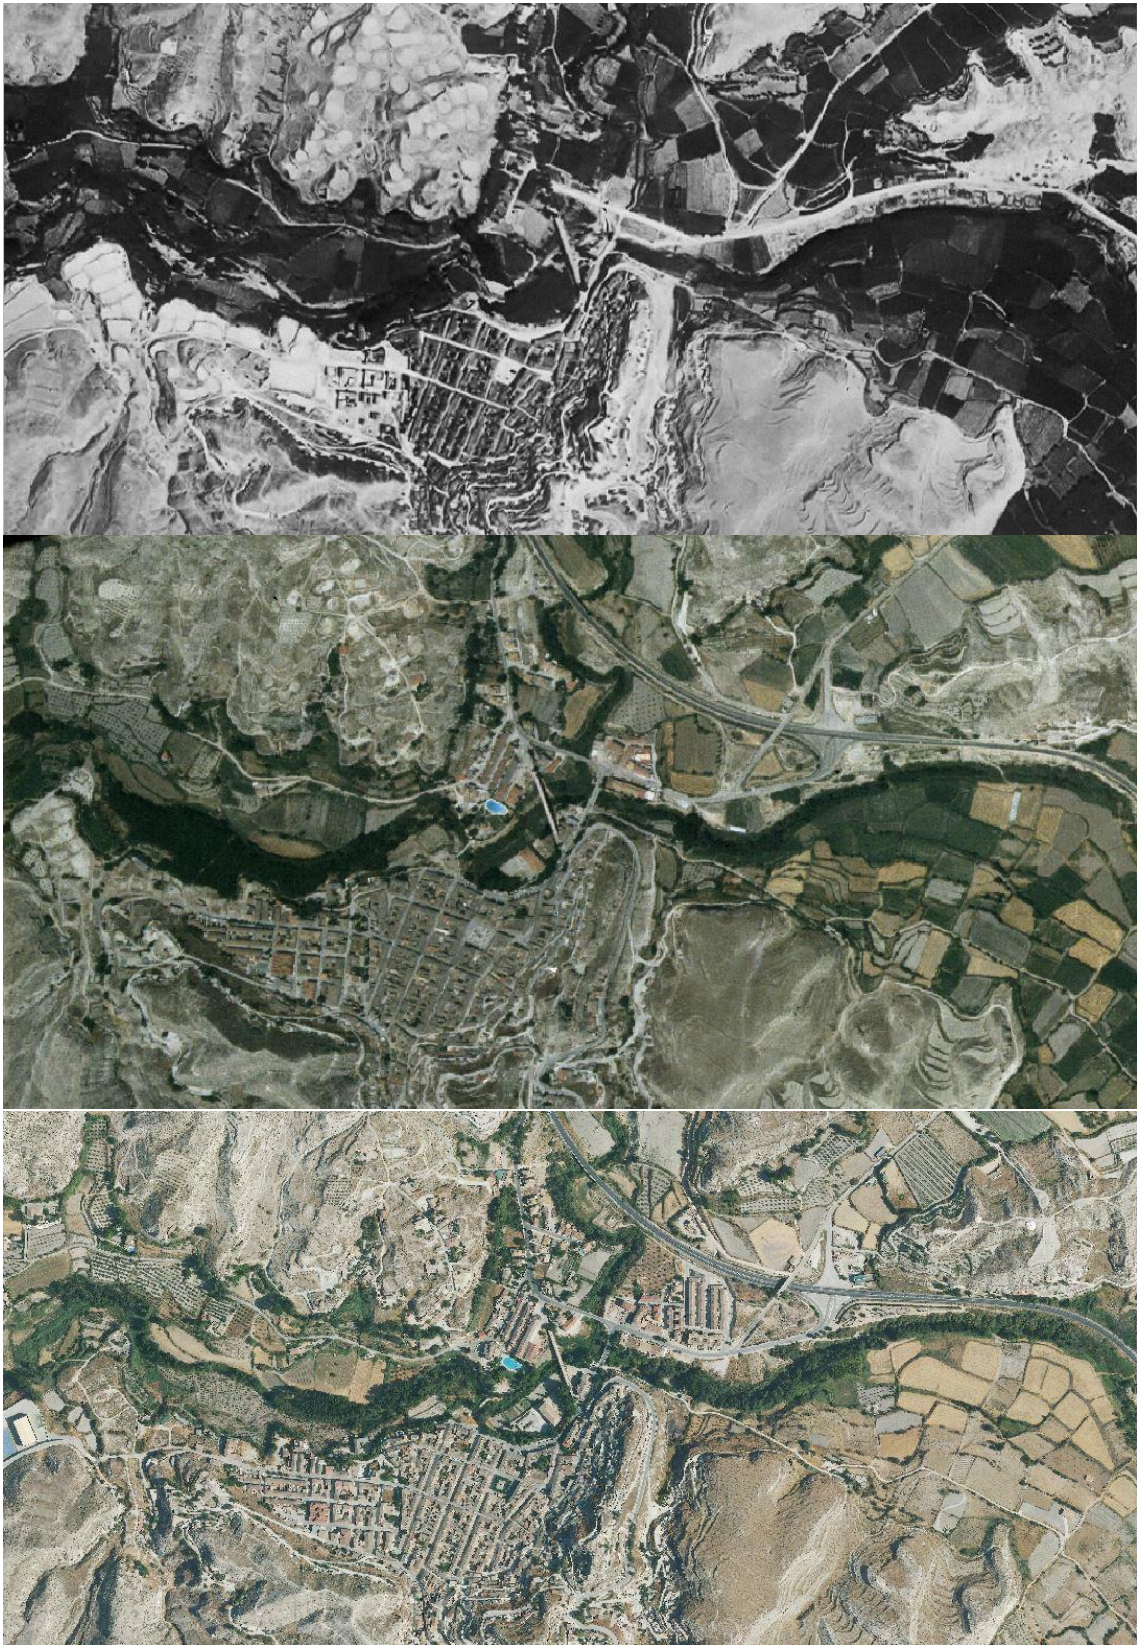
Figura 26. Ortofoto PNOA Vuelo Americano Serie B 1956-1957 (arriba), Ortofoto PNOA Vuelo Quinquenal 1999-2003 (medio) y Ortofoto PNOA Máxima Actualidad 2019 (abajo).

Para llevar a cabo el análisis de la evolución geomorfológica del tramo en estudio, se han tomado como referencia las ortofotos del PNOA del Vuelo Americano Serie B del año 1956, del Vuelo Quinquenal del año 1999-2003 y la de máxima actualidad, año 2019 (Figura 26). Comparándolas, se observa como el río ha perdido espacio de movilidad fluvial. Por un lado, en la ribera derecha antes había cultivos y actualmente se encuentra parcialmente urbanizada. Sin embargo, la ribera izquierda ya estaba urbanizada en 1956, pero se puede observar que previamente al año 2003 se urbanizó una parte de la llanura aluvial quitándole un poco más de espacio de movilidad fluvial al río justo aguas abajo del segundo puente. De esta manera, cabe destacar que el río se encuentra actualmente más constreñido a su paso por el pueblo que en 1956 debido al desarrollo urbanístico. En cuanto a los demás usos del suelo en el tramo en estudio, se puede observar que no ha habido ningún cambio destacable desde el año 1956, ya que, aparentemente, las tierras de cultivo presentan el mismo aspecto en las tres ortofotos analizadas.

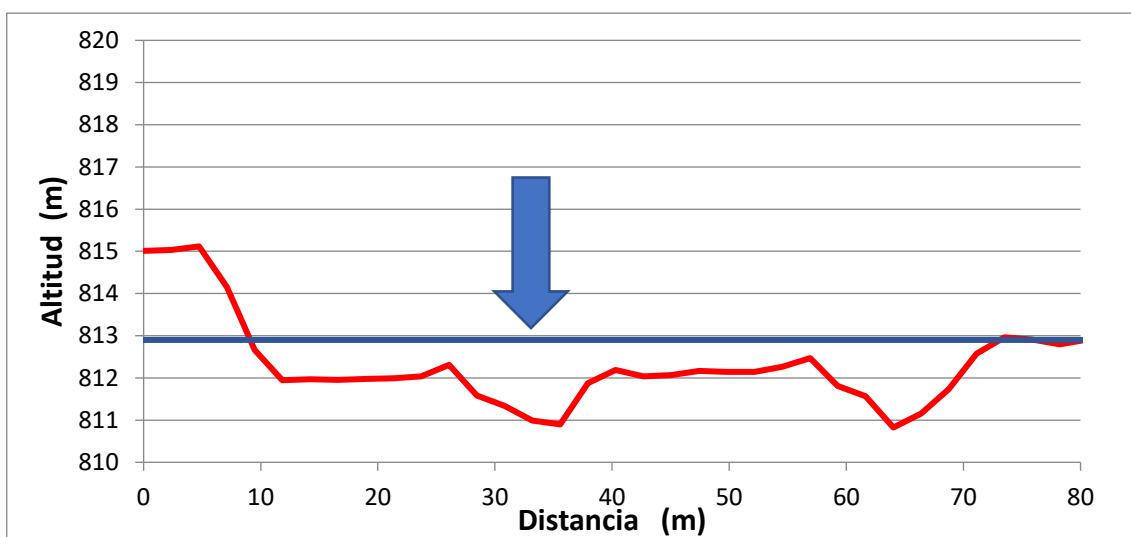
Figura 28. Sección transversal del cauce fluvial a su paso por el punto de referencia 6, la cual sirve de imagen objetivo para la recuperación del antiguo cauce secundario (señalado por la flecha).

Para la ejecución de la obra, habrá que facilitar el acceso a la maquinaria desde la Calle Elvira. La maquinaria que se propone utilizar es una minirretroexcavadora oruga hasta 50 CV, la cual será utilizada para cavar una zanja de 1,3 m de profundidad, 14 m de anchura y 130 m de longitud y deberá unir el cauce principal con la mitad todavía presente del cauce secundario (Paredes y Ballesteros, 2012). Igualmente, el acabado final del cauce secundario recuperado deberá ser morfológicamente similar a la mitad todavía existente (Figura 28), en la medida de lo posible, realizando así las tareas de excavación con especial atención. En cuanto al volumen de tierra extraída, unos 790 m³ aproximadamente, se propone su extensión sobre la superficie donde se llevará a cabo la revegetación, aprovechando así el alto potencial productivo que presentan los fluvisoles. Una vez finalizadas las obras, deberá reacondicionarse la zona de actuación.
