HACIA LA SOSTENIBILIDAD URBANA

ESTRATEGIAS DE MEJORA DE LA HABITABILIDAD DE UN CONJUNTO RESIDENCIAL
EN ALCALÁ DE HENARES SEGÚN CRITERIOS DE EFICIENCIA ENERGÉTICA

Trabajo Final de Grado, 2023 - Escuela de Arquitectura, UAH

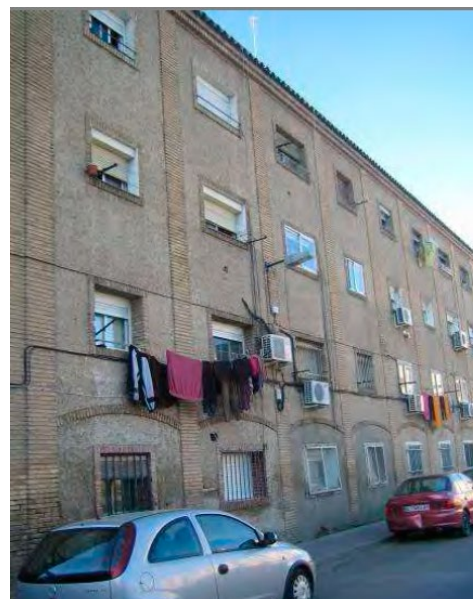
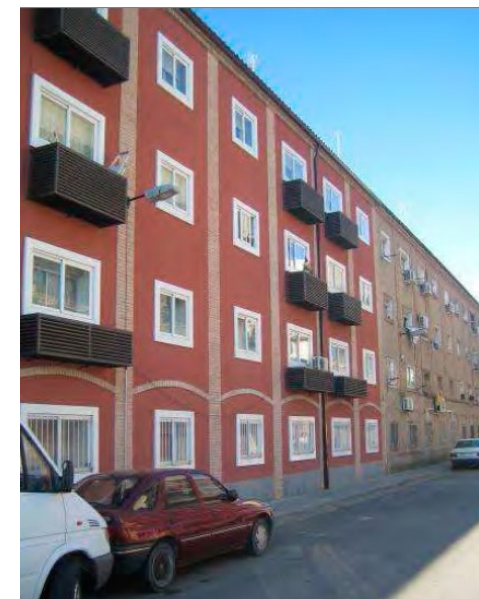
Antes y después - Conjunto de Picarral. Fase I Fuente: Rubio del Val, 2011

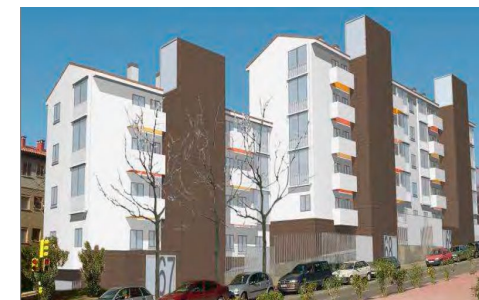
Antes y después - Conjunto de Alférez Rojas. Fase I Fuente: Rubio del Val, 2011

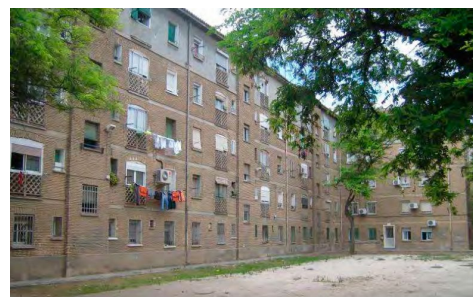
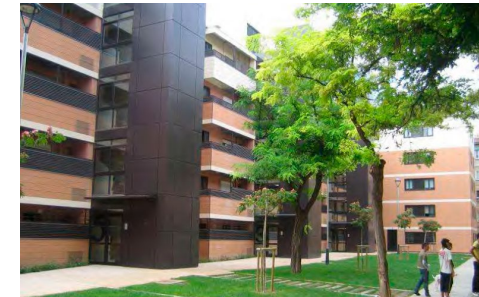
Antes y después - Conjunto de José Antonio Girón. Fase II Fuente: Rubio del Val, 2011

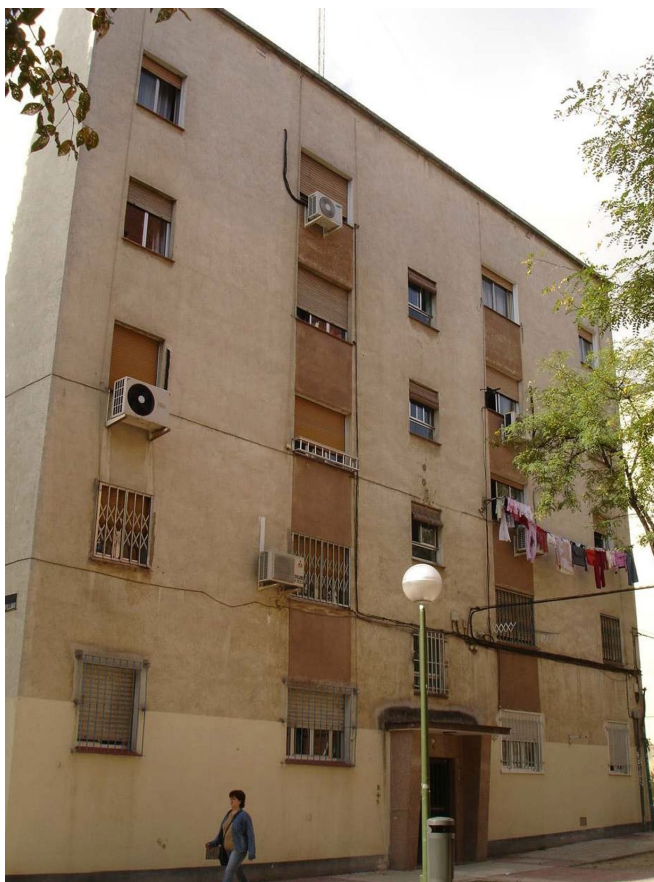
Imagen de edificio previo a la rehabilitación.

- Estabilidad estructural (grietas) afectando a la cuarta parte de los edificios, debido a la incorrecta elección del tipo de cimentación para el terreno existente (arcilloso y material de relleno, con cimentación escasa).

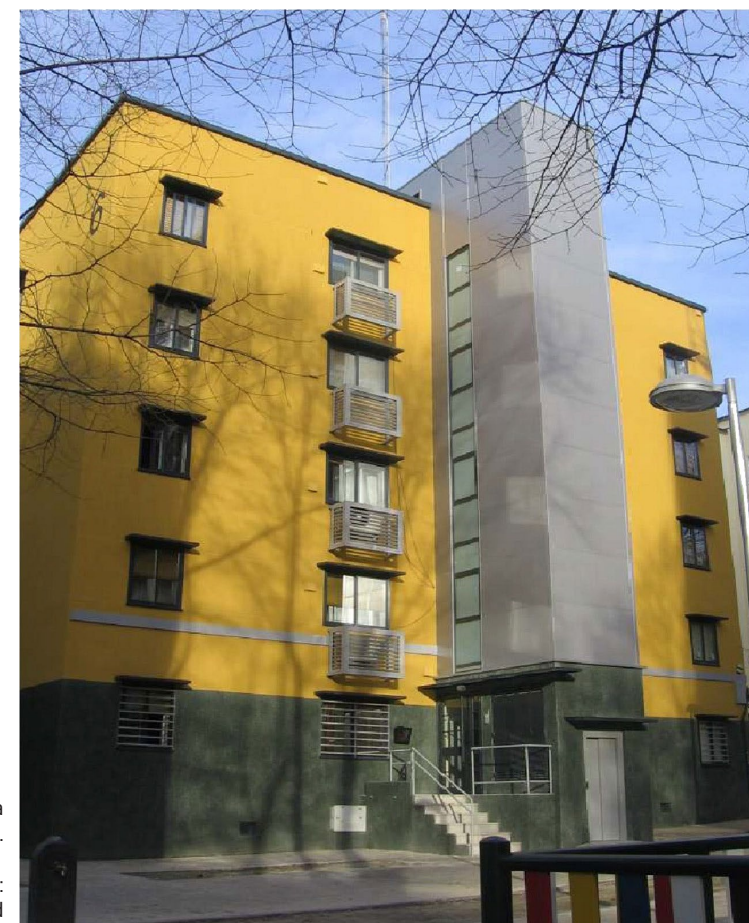
Imagen de edificio tras la rehabilitación.

- Homogeneización de las fachadas, saneado o por sistemas SATE, unificación de color.

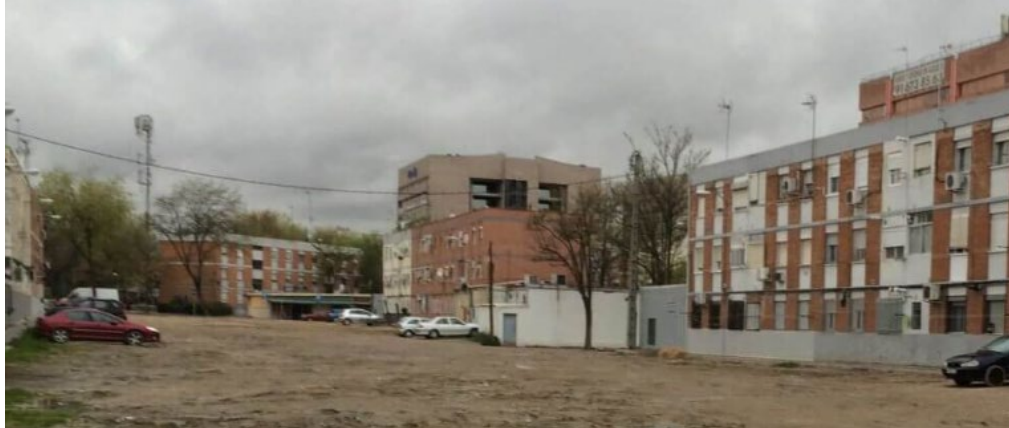
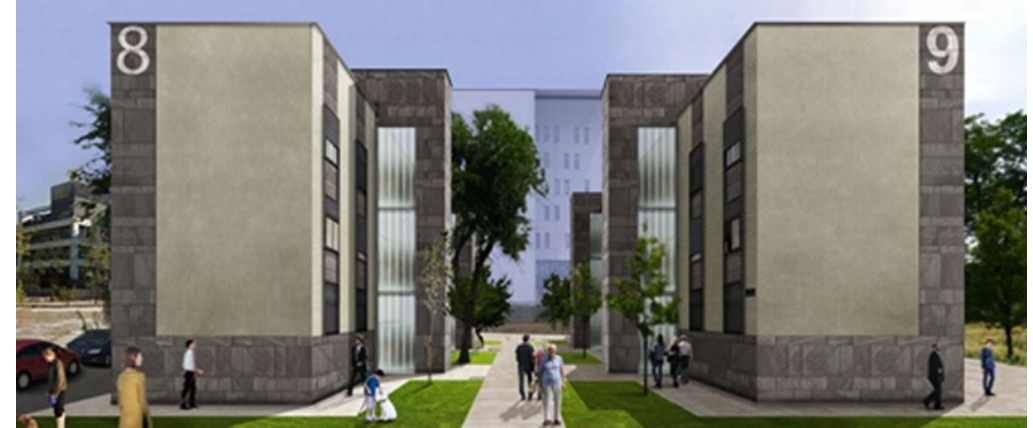
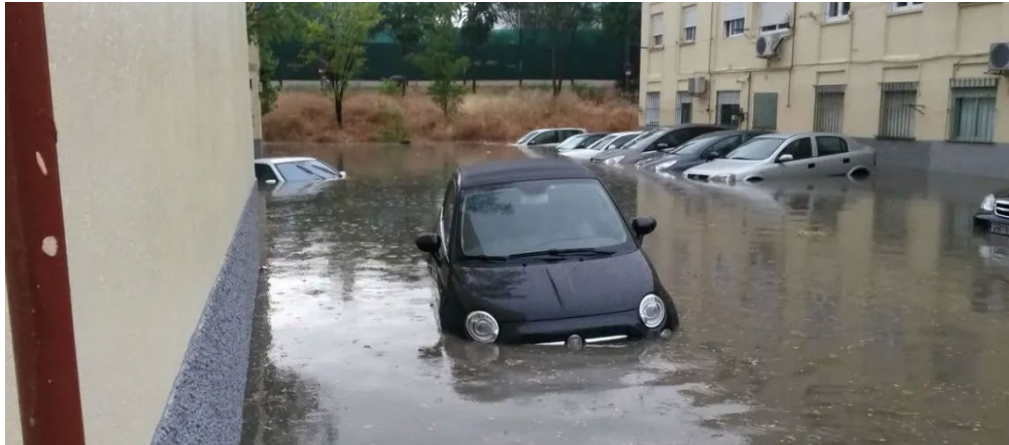
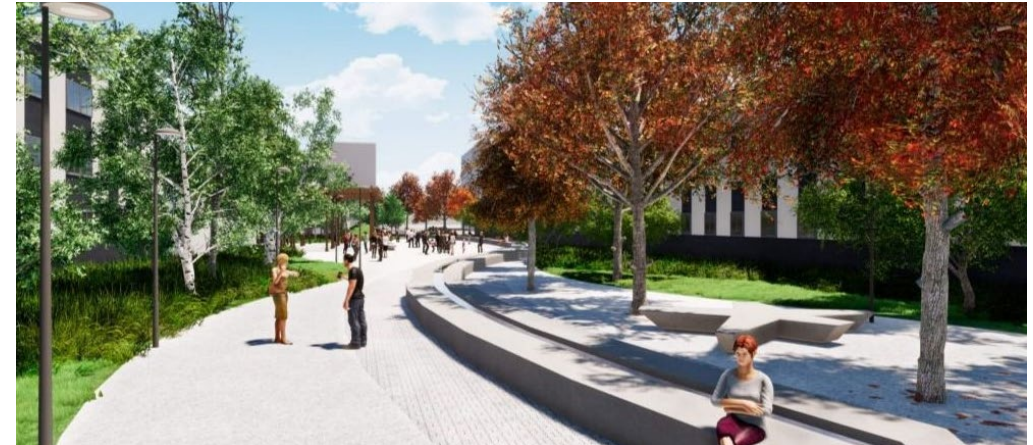
Imágenes del estado previo. Fuente: Construible

Infografías de proyecto. Fuente: Construible

- Estructura: muros de carga con asentamientos.
- Deterioro de la envolvente del edificio, con varias reparaciones visibles en el tiempo. Apertura de huecos sin planeamiento y de manera indiscriminada.
- Falta o ausencia de aislamiento térmico
- Degradación de los acabados exteriores, produciendo filtraciones ante la falta de impermeabilización. Pérdida de su función e imagen degradada.

- Intervención en la envolvente de los edificios: sustituyendo las carpinterías y vidrios, pero aprovechando los cercos existentes para reducir los tiempos de puesta en obra; imposición de un aislamiento continuo en la envolvente térmica del edificio (SATE); paneles sándwich en cubierta y retiro del fibrocemento.
- Aumento de la calificación energética en 2 escalones, consiguiendo un ahorro del 60% en la demanda e incrementando el valor de los inmuebles.
- Intervención en casos de asientos estructurales en casos que procede.
- Regeneración del espacio urbano, haciéndolo más accesible.
- Propuesta de zonas verdes que eviten la aglomeración de vehículos y hagan el entorno más amable.

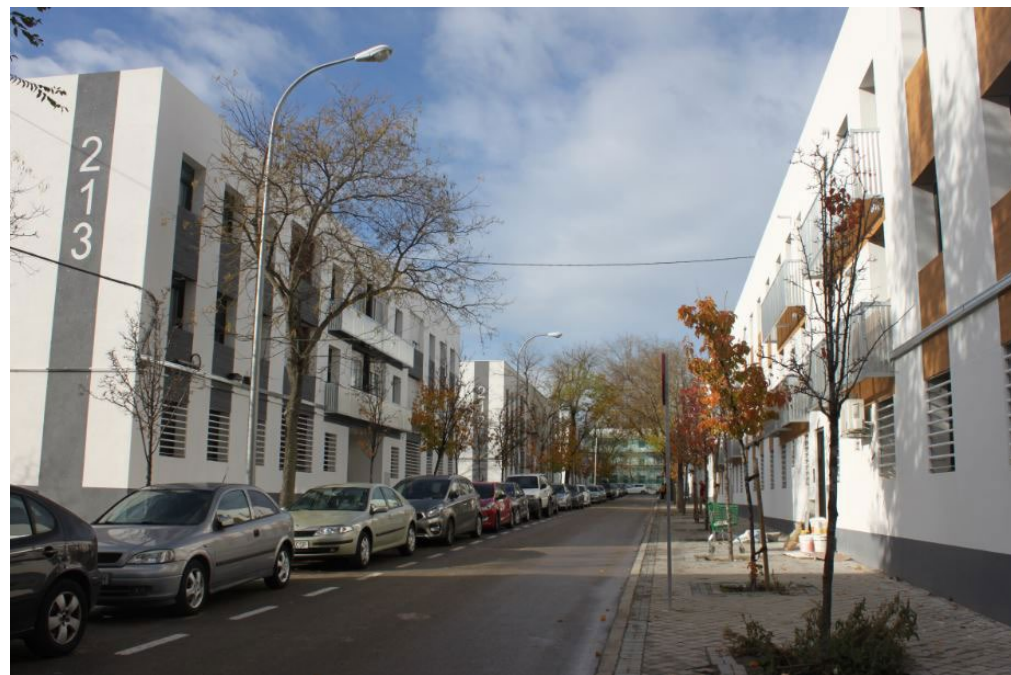
Estado reformado. Fuente: Ayto. Madrid, 2021

El proyecto a partir de intervenciones sencilla en el ámbito técnico, ha conseguido que se dejen de emitir 1000 toneladas de CO² al año, mejorando las condiciones de habitabilidad, funcionalidad, confort y calidad.

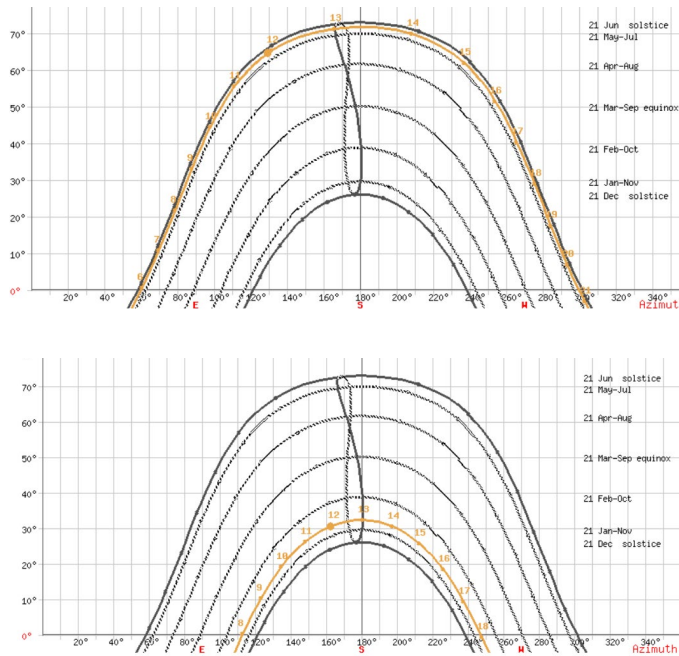
Cartas solares Fuente: SunEarthTools

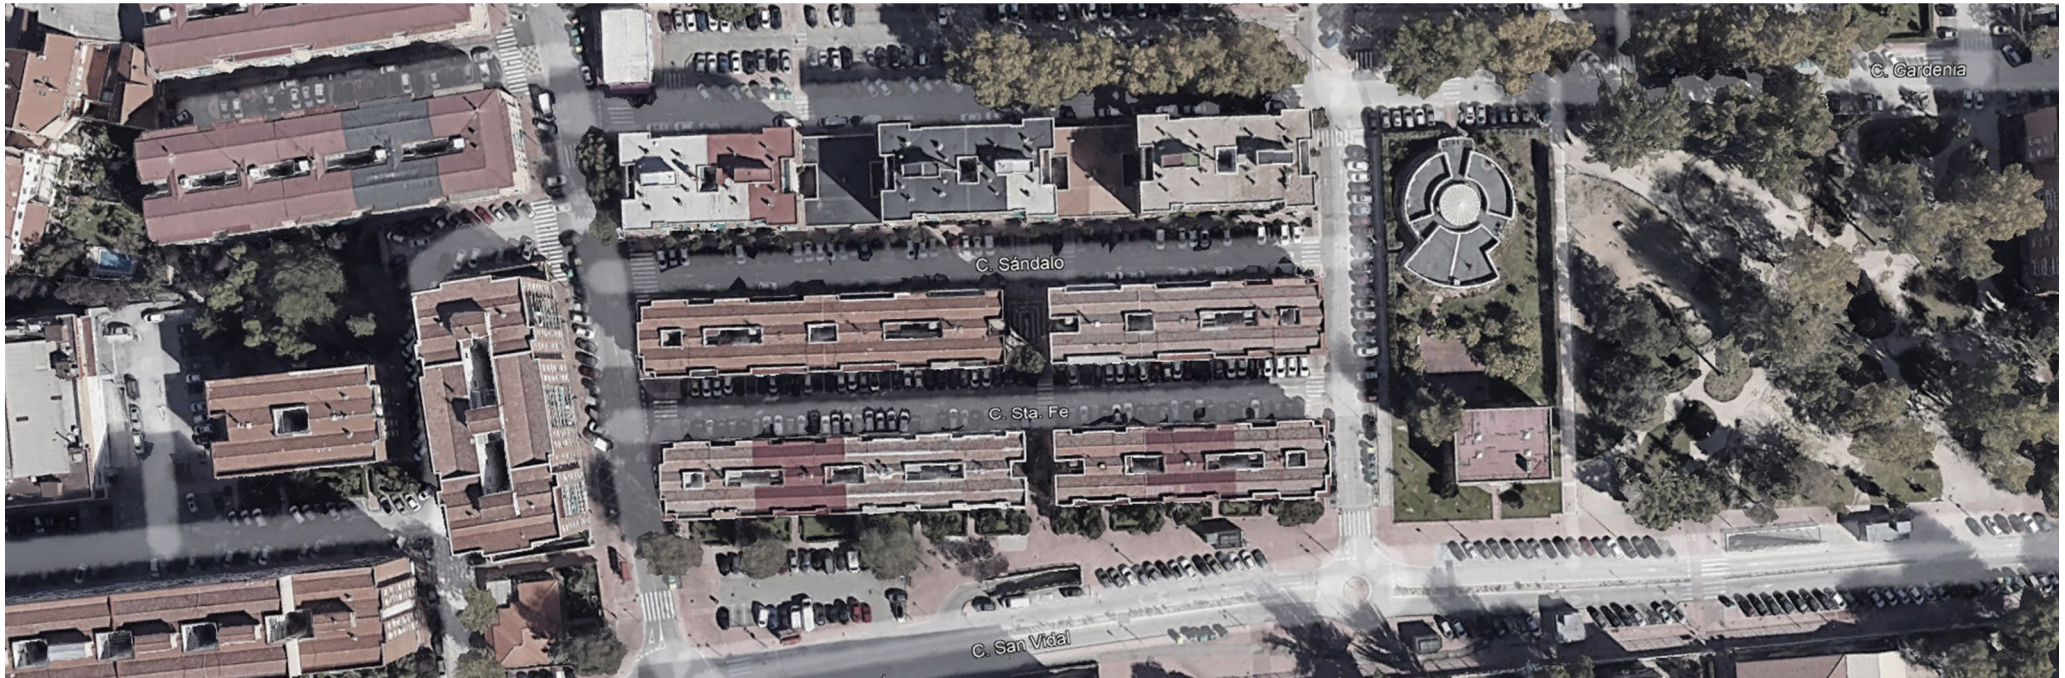
El desarrollo de la zona tiene como principal objetivo la adecuación de los bloques de viviendas a nivel energético. La totalidad de los edificios no posee las debidas condiciones para favorecer el ahorro y la eficiencia energética: las fachadas poseen dos orientaciones distintas (NE-SW), tratadas de manera similar en origen, algo que los propios usuarios han ido modificando con el tiempo. Carecen de cámara de aire y aislamiento térmico en el cerramiento exterior, lo que conlleva condiciones interiores no propicias para la habitabilidad, alejándose totalmente de los parámetros de confort.

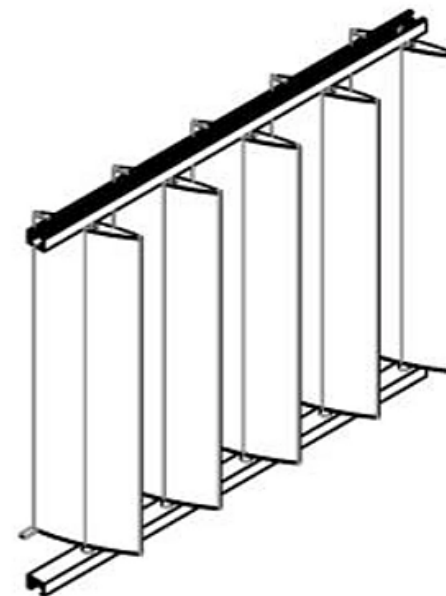
- Acorde a lo visto en las cartas solares, en fachada suroeste, se protegen los huecos de fachada con un sistema de lamas verticales, más propicias que las horizontales dado el ángulo de incidencia solar que surge en esta orientación, sobre todo al atardecer. Las lamas horizontales no interrumpirían el impacto solar en el interior de la misma manera.

Esquema de lamas verticales.
Fuente: Strugal Solar

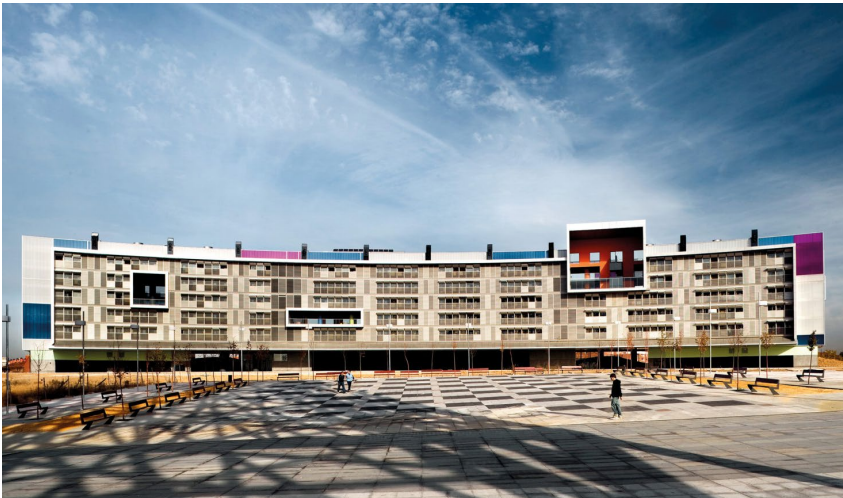
El edificio de la propuesta se ve afectado de igual manera que la referencia dada. En la fachada suroeste se dispone una galería solar y en la noreste un corredor bioclimático.

Esta intervención conlleva la invasión de espacio urbano público. En la zona sur existe espacio libre para invadir, mientras que en la norte podría hacerse por dos métodos distintos: crear un corredor colgado, que comience en la primera planta y “vuele” sobre las plazas de aparcamiento o, peatonalizando la calle e impidiendo el paso de vehículos.

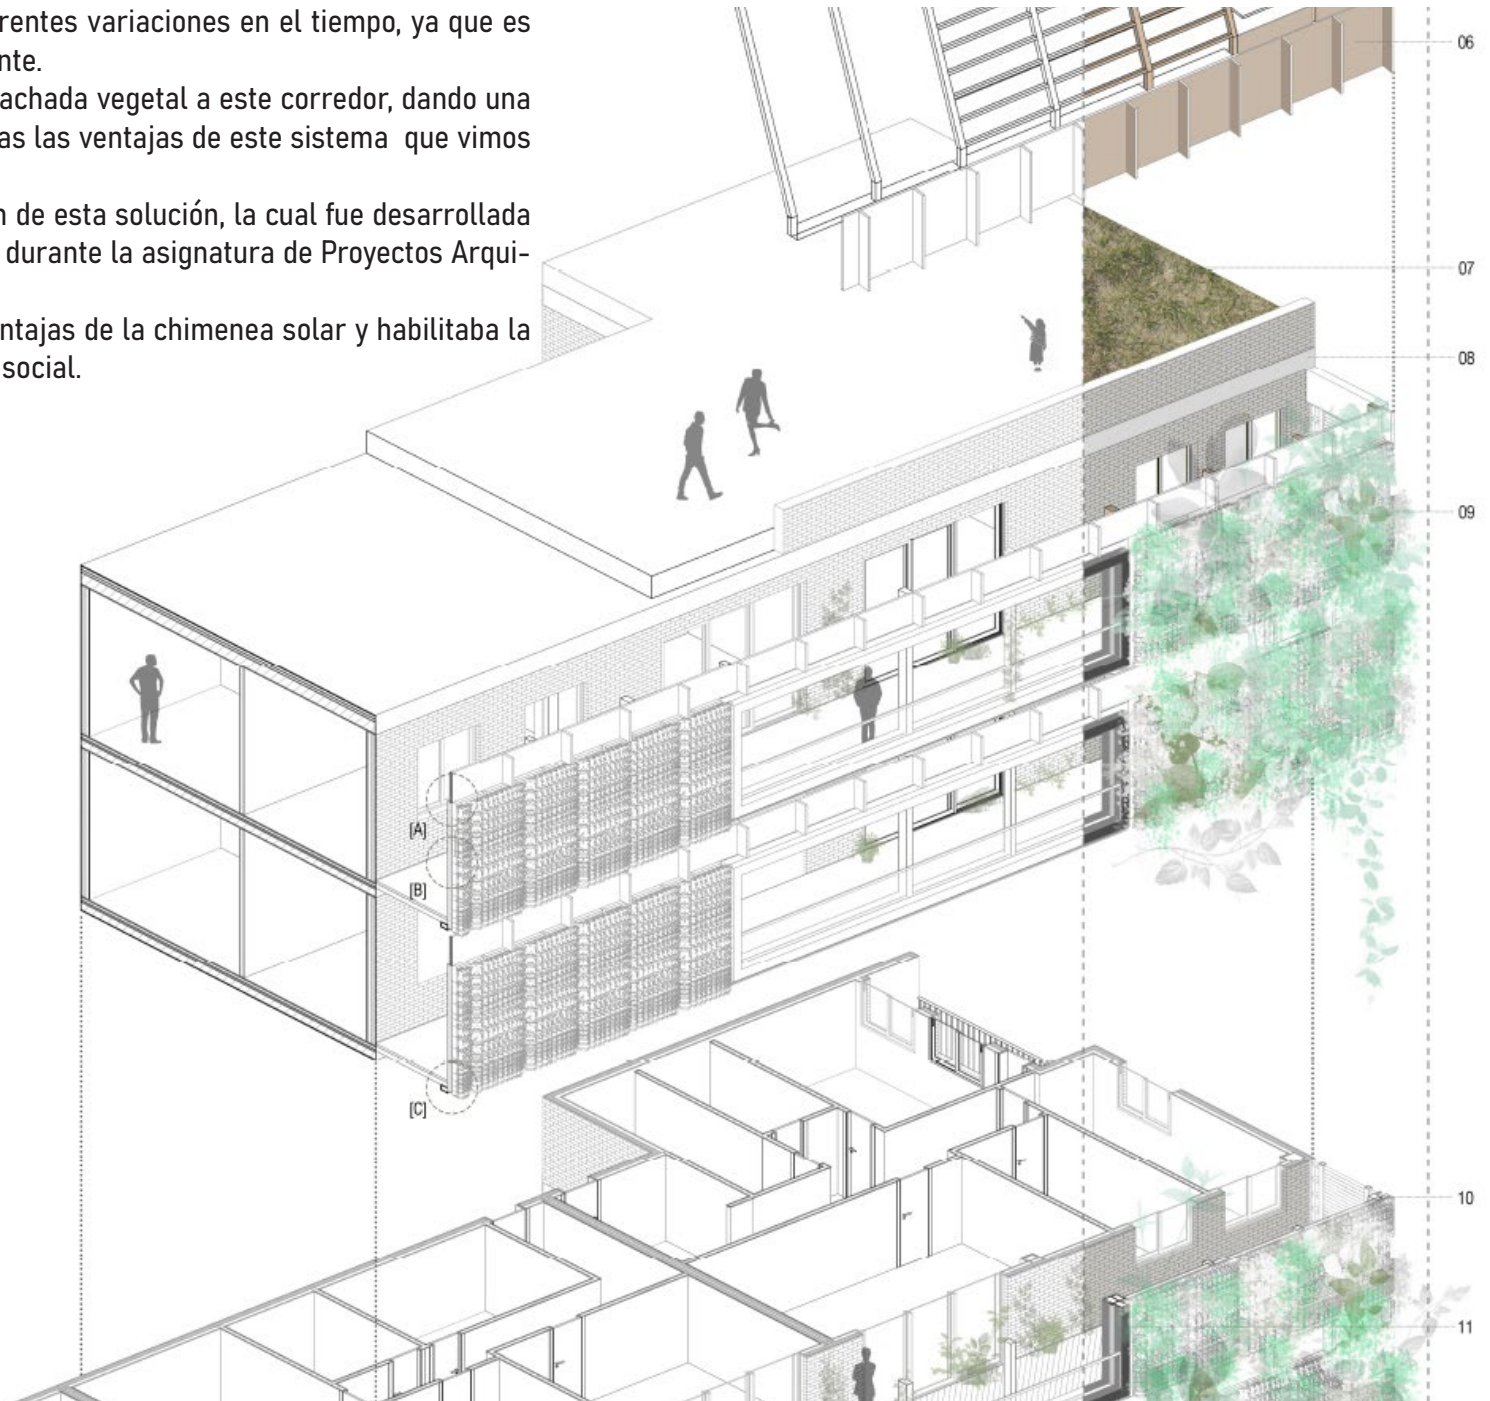
A continuación se muestra una imagen de esta solución, la cual fue desarrollada por el propio autor de este documento durante la asignatura de Proyectos Arquitectónicos VIIIb, en el curso 2022-2023.

Este caso aprovechaba también las ventajas de la chimenea solar y habilitaba la cubierta como espacio añadido de uso social.

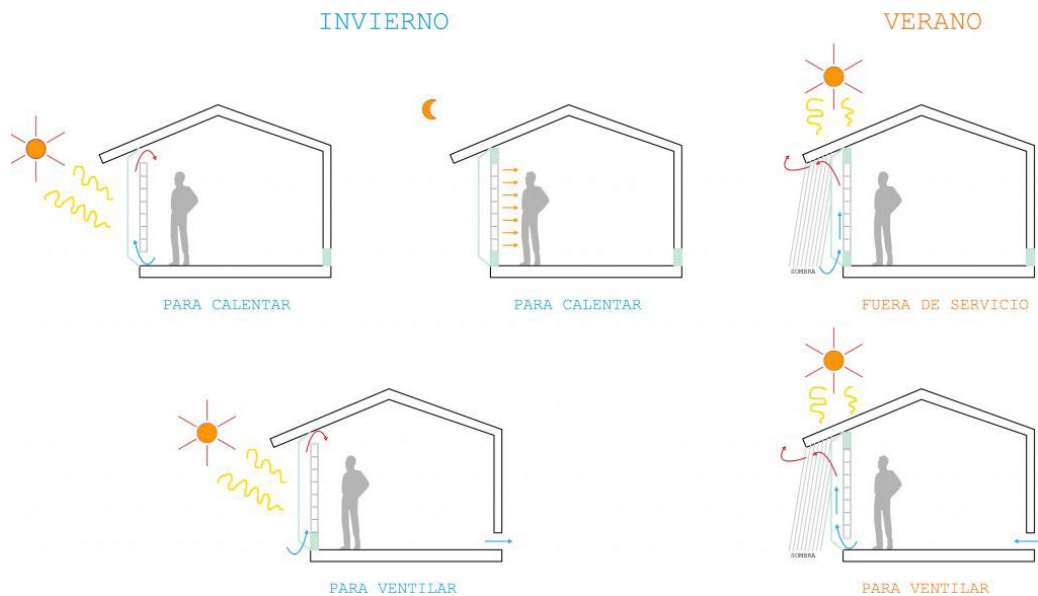
En verano, se utiliza junto a elementos que proporcionen sombra para hacer el efecto inverso, evitar que entre la radiación solar al interior y que la energía calorífica salga del edificio, contribuyendo al enfriamiento pasivo.

Arriba: esquemas de funcionamiento del muro Trombe
Fuente: Huellas de arquitectura, 2018
