La rehabilitación de la fachada de la Universidad de Alcalá. Una oportunidad para la investigación

The rehabilitation of the facade of the University of Alcalà: a research opportunity

Ernesto Echeverría*, Enrique Castaño**, Flavio Celis***, Fernando da Casa****

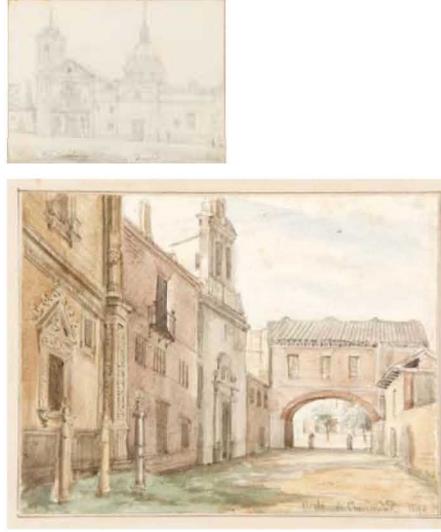
- 3/ Fachada del convento demolido de San Diego. Valentín Cardera. Entre 1820 y 1859.
 3/ Facade of the demolished San Diego convent. Valentín Cardera. Between 1820 and 1859.
- 4/ Vista parcial de San Ildefonso. Grabado 1846. Carderera.
 4/ Partial view of San Ildefonso. Engraving 1846. Carderera.

En el siglo XIX, los primeros planos cartográficos aparecieron con cierta precisión. El primero fue el de Pedro Ortiz de Pinedo, fechado en Alcalá el 20 de julio de 1837 (A. G. M. de Madrid). Posteriormente, tenemos las hojas kilométricas del S.G.N. del Ministerio de Hacienda de 1870. Junto a esto tenemos varias imágenes que nos dejaron varios pintores como Cardera con vistas de Alcalá (fig. 3, 4) que reflejan el estado del edificio y los alrededores.

In the nineteenth century, the first cartographic maps appeared with some precision. The first was that of Pedro Ortiz de Pinedo, dated at Alcalá on July 20, 1837 (A. G. M. de Madrid). So, we have the kilometric sheets of S.G.N. Ministry of Finance of 1870. Along with this we have several images left by several painters like Cardera with views of Alcalá (figs. 3, 4) that reflect the state of the building and its surroundings.
