# EVOLUCIÓN DE LA VEGETACIÓN HELÓFITA Y LEÑOSA EN DOS TRAMOS DEL RÍO TURIA

Máster en Restauración de Ecosistemas

Trabajo Fin de Máster

Universidad Politécnica de Madrid

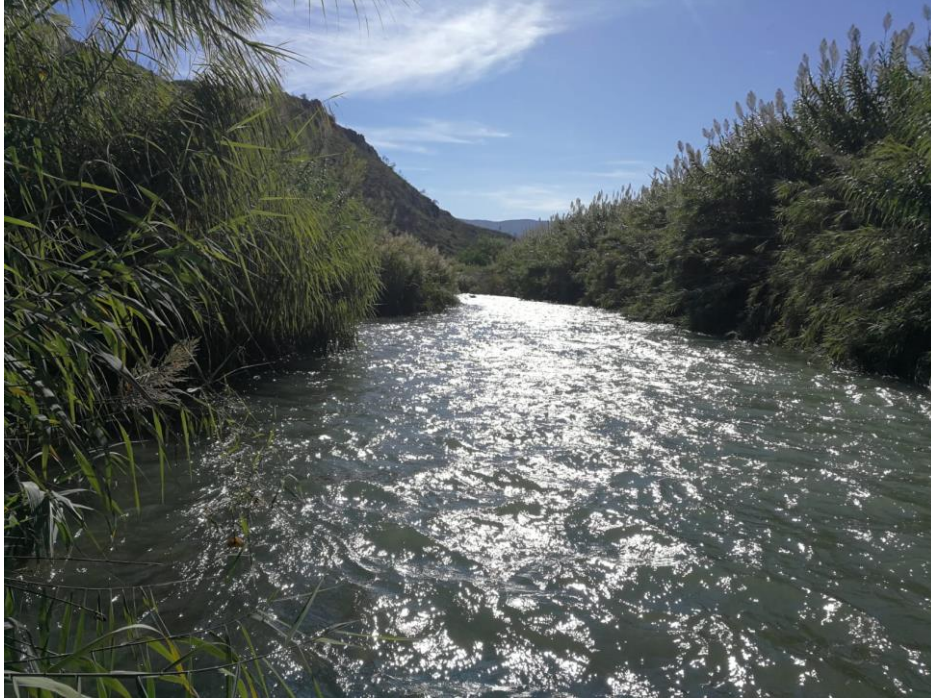
Figura 3. - Fotografía del río Turia en el tramo de Bugarra.

En las figuras 3 y 4 podemos ver una fotografía de los tramos de Bugarra y Vilamarxant, respectivamente. En ambas se observa una parte del cauce el río, y cómo las riberas están ocupadas por completo por *Arundo donax*.

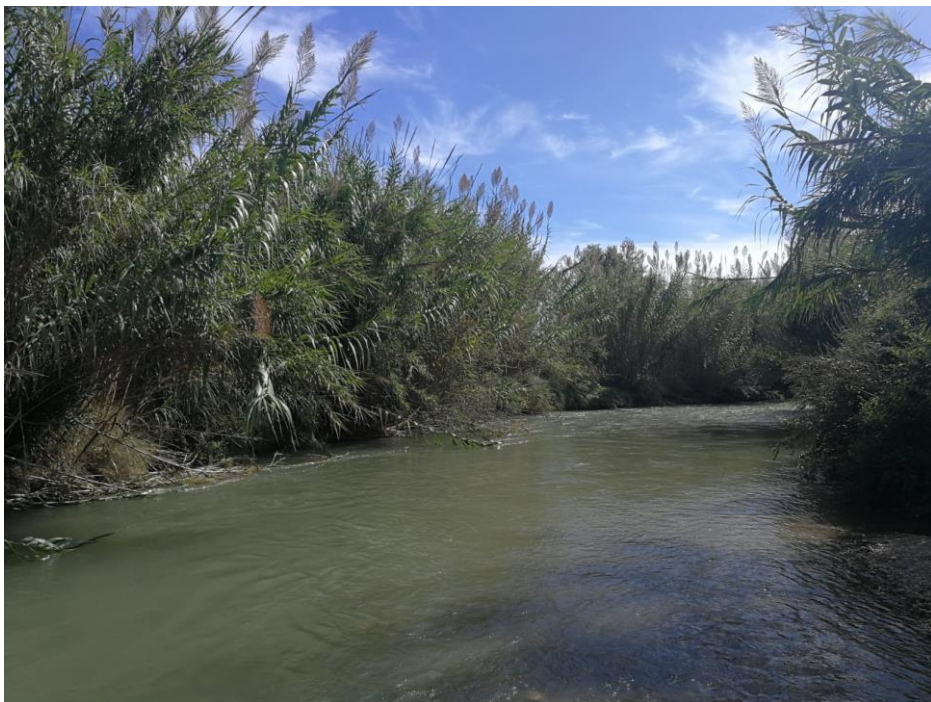
Figura 4. - Fotografía del río Turia en el tramo de Vilamarxant.

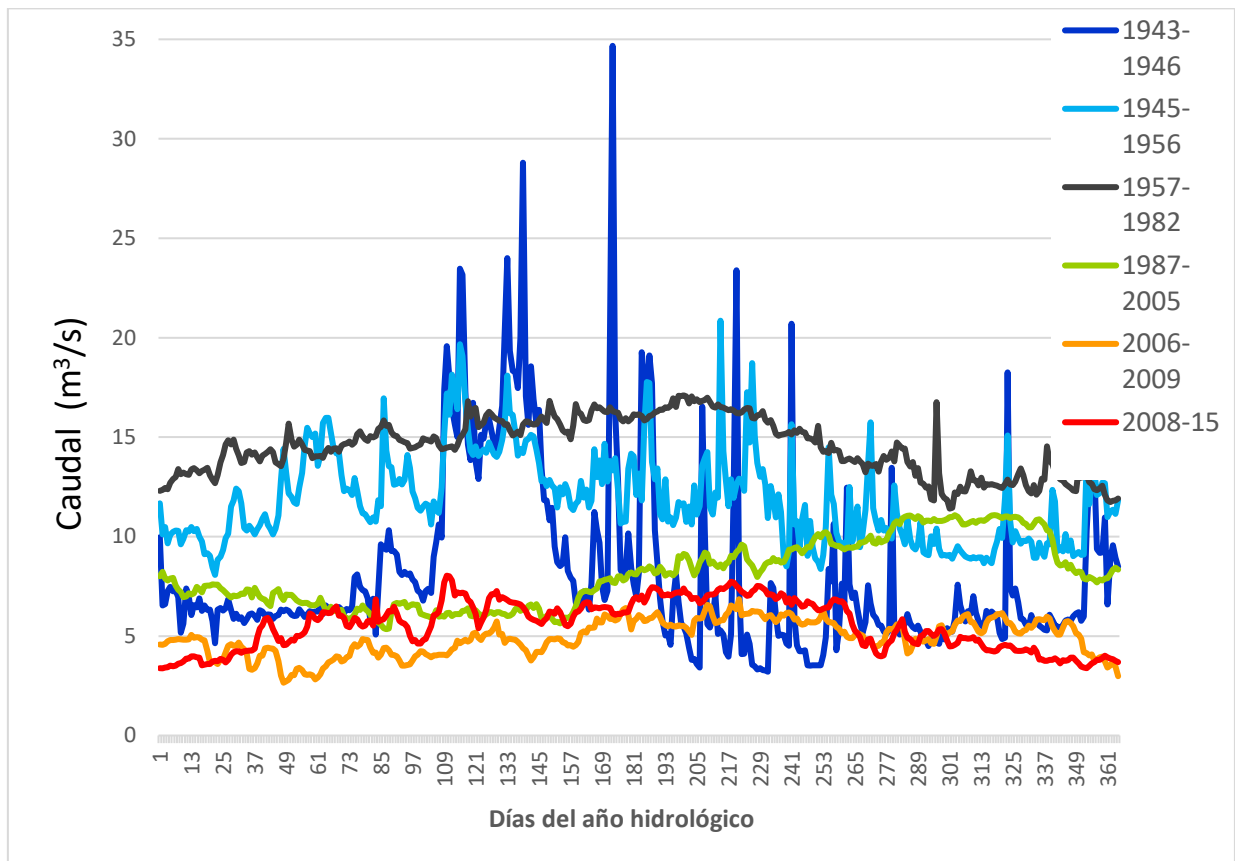
Figura 10. - Medias diarias de caudal (m<sup>3</sup>/s) de distintos intervalos de los años estudiados.

En la figura 10 se observa la comparación a lo largo del año hidrológico de las medias diarias de los periodos seleccionados: de 1943 al 1946, del 1945 al 1956, del 1957 al 1982, del 1987 al 2005, del 2006 al 2009 y del 2008 al 2015.

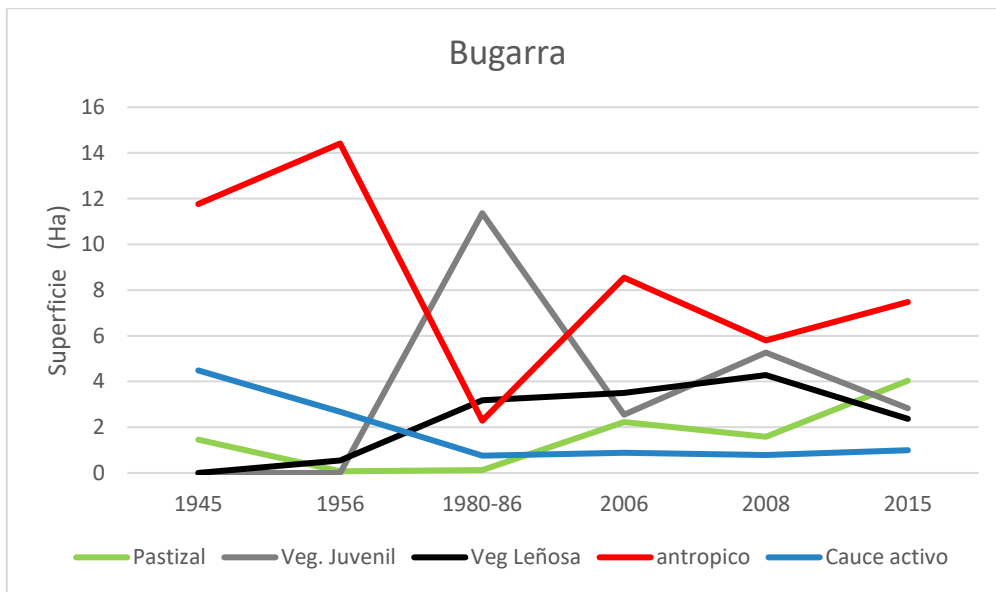
Figura 23. - Evolución de la superficie (ha) ocupada por las distintas coberturas del suelo en el tramo de estudio de Bugarra.

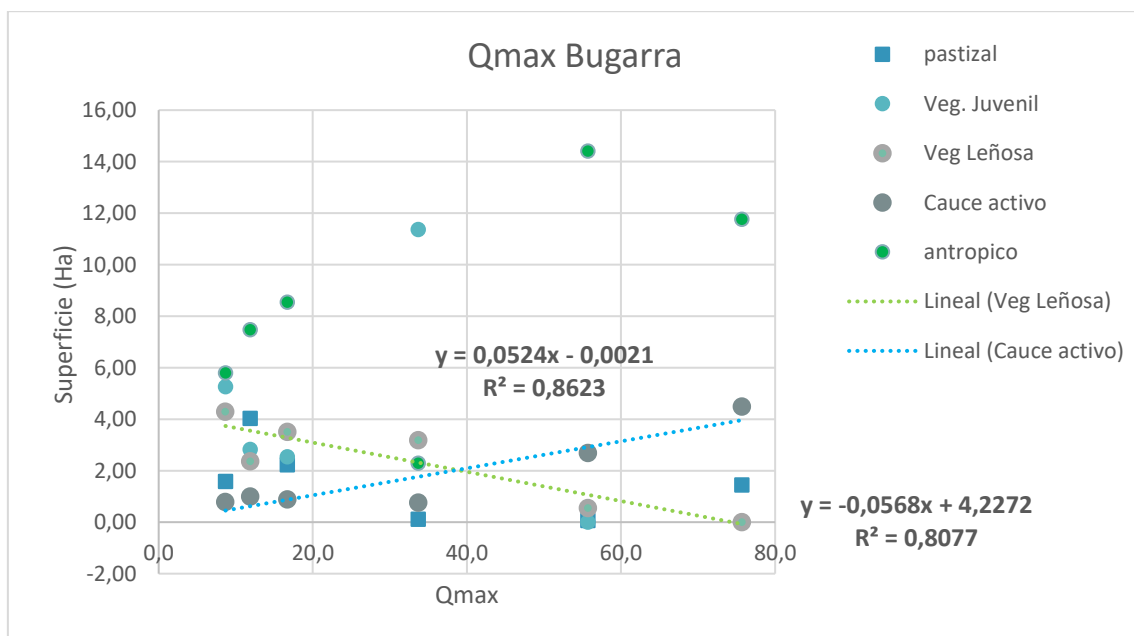
Figura 26. - Relación entre los valores máximos de caudal y la superficie (ha) de las coberturas del suelo en el tramo de Bugarra.

Las figuras 26 – 29 corresponden a 4 gráficos de los dos tramos de estudio seleccionados, con relaciones significativas. Los parámetros hidrológicos que han resultado significativos son los valores máximos de caudal y el coeficiente de variación de caudal de ambos tramos.
