SEGURIDAD EN EL PATRIMONIO
SAFETY IN HERITAGE

Simposio Científico Internacional
International Scientific Symposium

LA SEGURIDAD EN EL CASO DE LA FACHADA RENACENTISTA DE LA UNIVERSIDAD DE ALCALÁ, BIEN DE INTERÉS CULTURAL

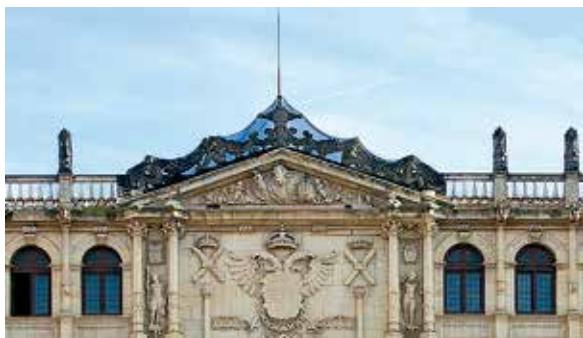
Fig. 1. Frontón superior de la fachada.

En el caso de la fachada renacentista, en 2015 se realizó una inspección detectando deterioros importantes en la crestería, por lo que se colocaron preventivamente mallas de protección, protegiendo los pináculos y elementos escultóricos debido al riesgo de desprendimientos, dado el mal estado de la piedra de Almorquí incorporada en la restauración de 1914.

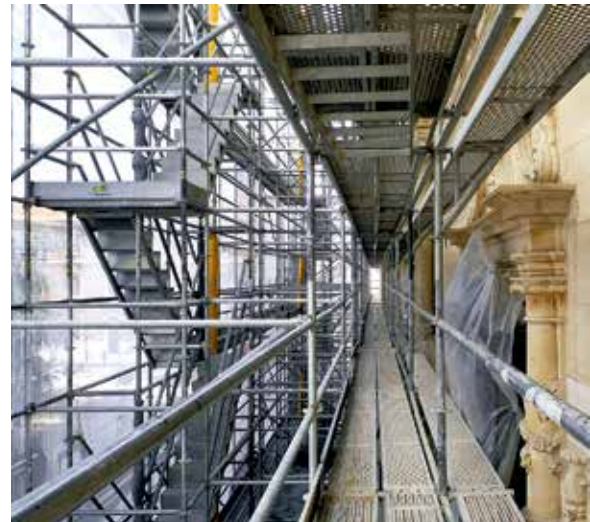
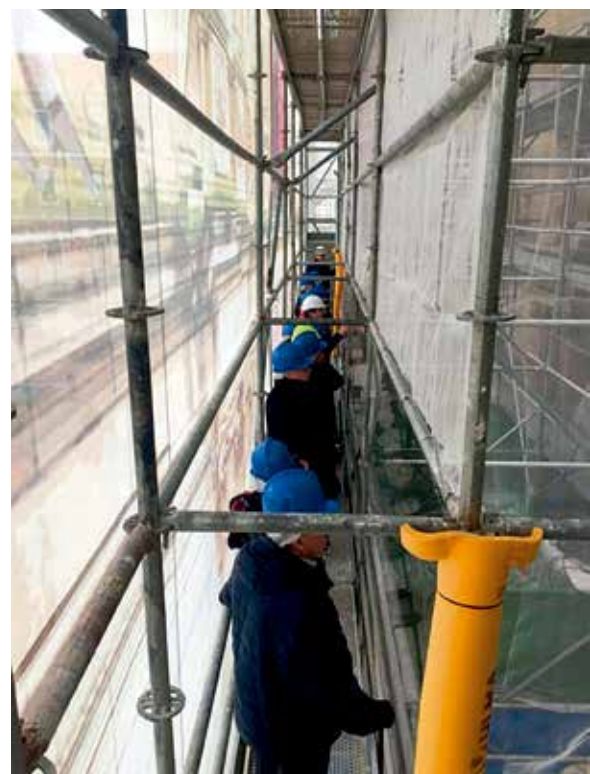
Fig. 2. Doble andamiaje. Programa “Abierto por Obras”.
Fuente: *Elaboración propia.*

El andamiaje necesario para llevar a cabo la actuación debía ser autoportante, no pudiendo realizar anclajes a fachada, ni tampoco al suelo. La solución, prevista desde el proyecto, fue instalar dos andamios paralelos, con la separación necesaria y arriostrados entre sí, con lastres en su base y acodamientos puntuales para garantizar la estabilidad del conjunto. El andamio principal era el andamio de trabajo propiamente dicho y el secundario, con acceso independiente, sirvió para las visitas públicas del programa Abierto por Obras. Ambos se encontraban unidos, pero sin posibilidad de comunicarse entre ellos de modo que “obra” y “visitas” estaban separados físicamente generando por tanto, en el mismo recinto de obra, un doble sistema de circulación independiente permitiendo la visita de la fachada desde un punto de vista novedoso de forma simultánea a la ejecución de los trabajos.

Esto implica la aparición de riesgos no habituales en las intervenciones. Riesgos hacia el visitante, por incidencias propias de la obra, o del propio circuito por un andamio. Pero también riesgos hacia el monumento por la proximidad de las visitas a algunos elementos. Para solventar esta situación se colocaron mallas de protección por la parte interior del andamio de las visitas, interrumpidas por unos paneles de metacrilato transparente en los tramos visitables, que actuaban como barrera física, permitiendo contemplar la fachada con claridad y protegiéndola de cualquier acto vandálico. Al exterior, la lona decorativa protegía a las visitas de posibles accidentes o de que se pudieran lanzar objetos a la vía pública.

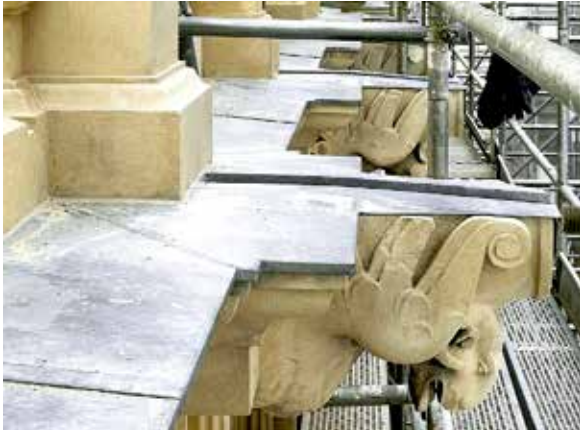
Fig. 3. Detalle de la disposición de protecciones de cornisas. Fuente: *Elaboración propia.*

En el caso que se presenta, se toman medidas integradas, con el objeto de minimizar los riesgos futuros, así como de facilitar los procesos de actuación posterior. Medidas sencillas como la colocación de protecciones de chapa de cinc en las líneas de cornisa (con formación de goterón), corrigen problemas de humedades y escorrentías, evitando alteraciones (acumulación de agua, proliferación de líquenes y aparición de suciedad) que provocan degradación.

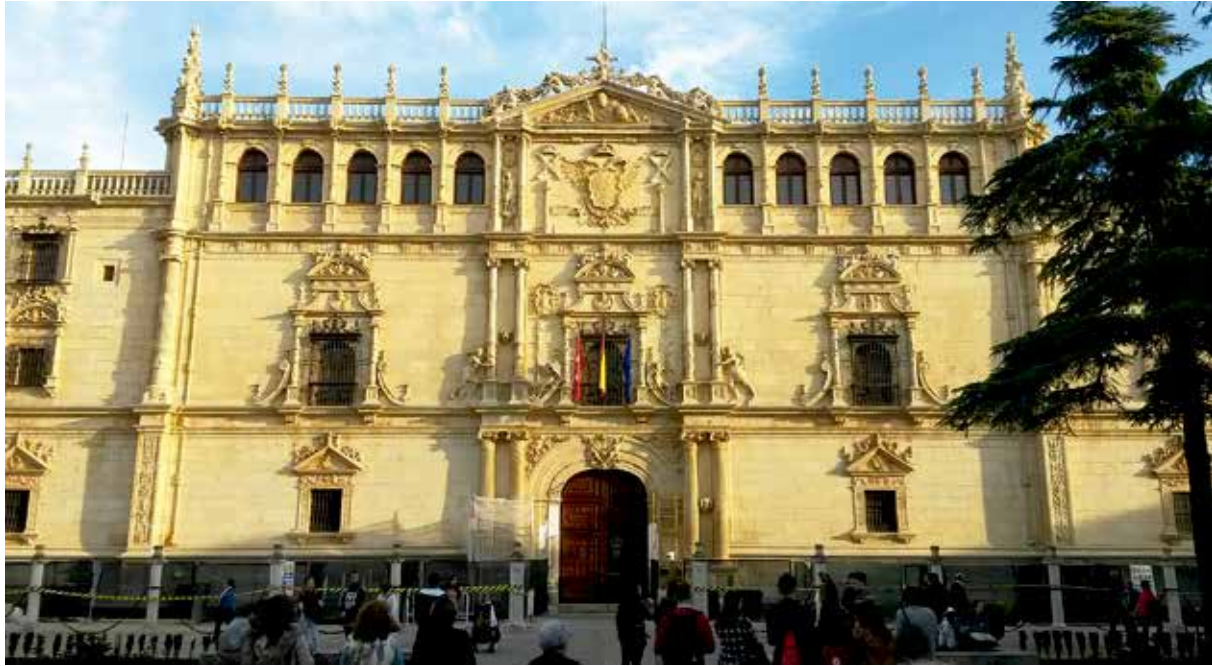
Fig. 4. Estado final, tras la retirada del sistema de andamiaje. Fuente: *Elaboración propia*.
