Programa de Doctorado en Arquitectura

EVALUACION Y DESARROLLO DE INFRAESTRUCTURAS DE ATENCIÓN PRIMARIA EN PAÍSES EMPOBRECIDOS.

CARLOS PÉREZ ACHIAGA

Alcalá de Henares, 2021

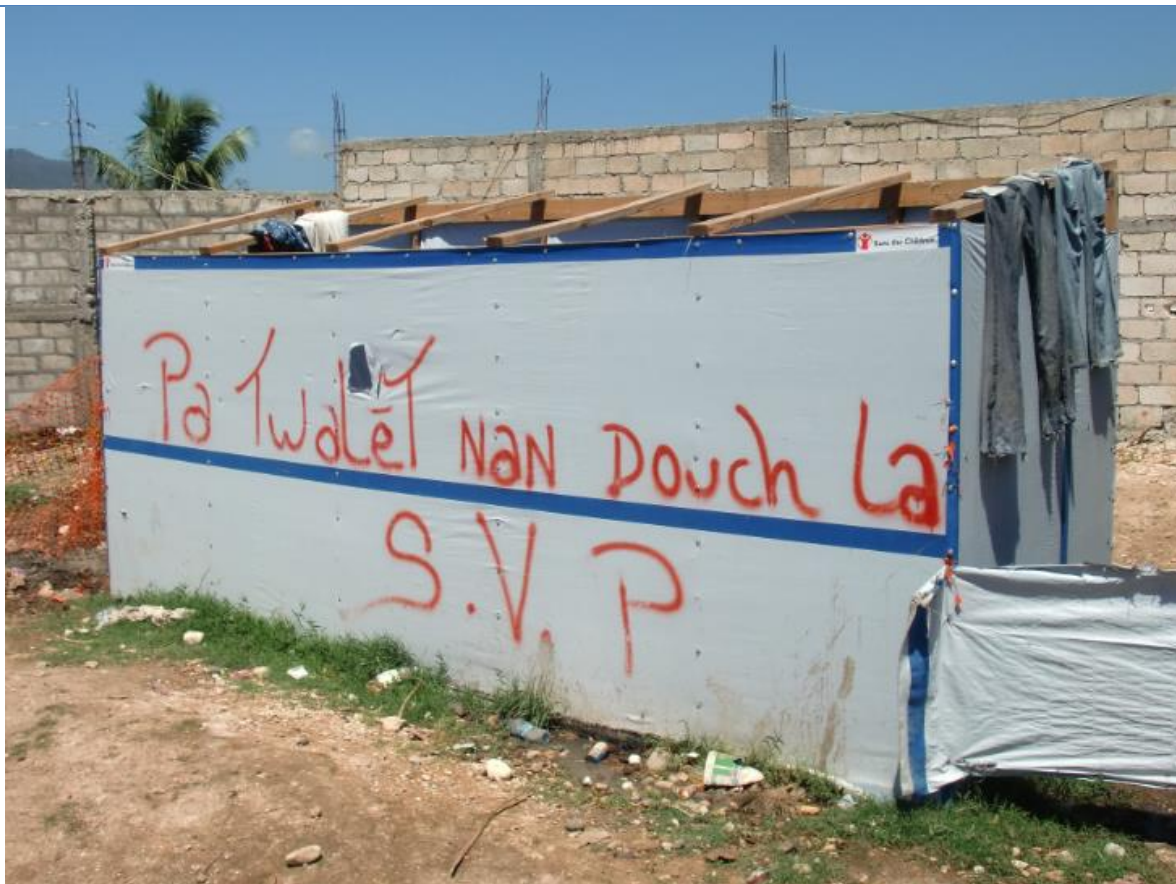
Foto 3: Campo de refugiados improvisado por el ejército de Venezuela en el campo de fútbol de Jacmel tras el terremoto de Haití del 5 de enero de 2010. Debido a la rapidez del montaje y falta de adaptación de las infraestructuras utilizadas los refugiados utilizaban las duchas como letrinas. Jacmel, Haití. Pérez C. (2010)

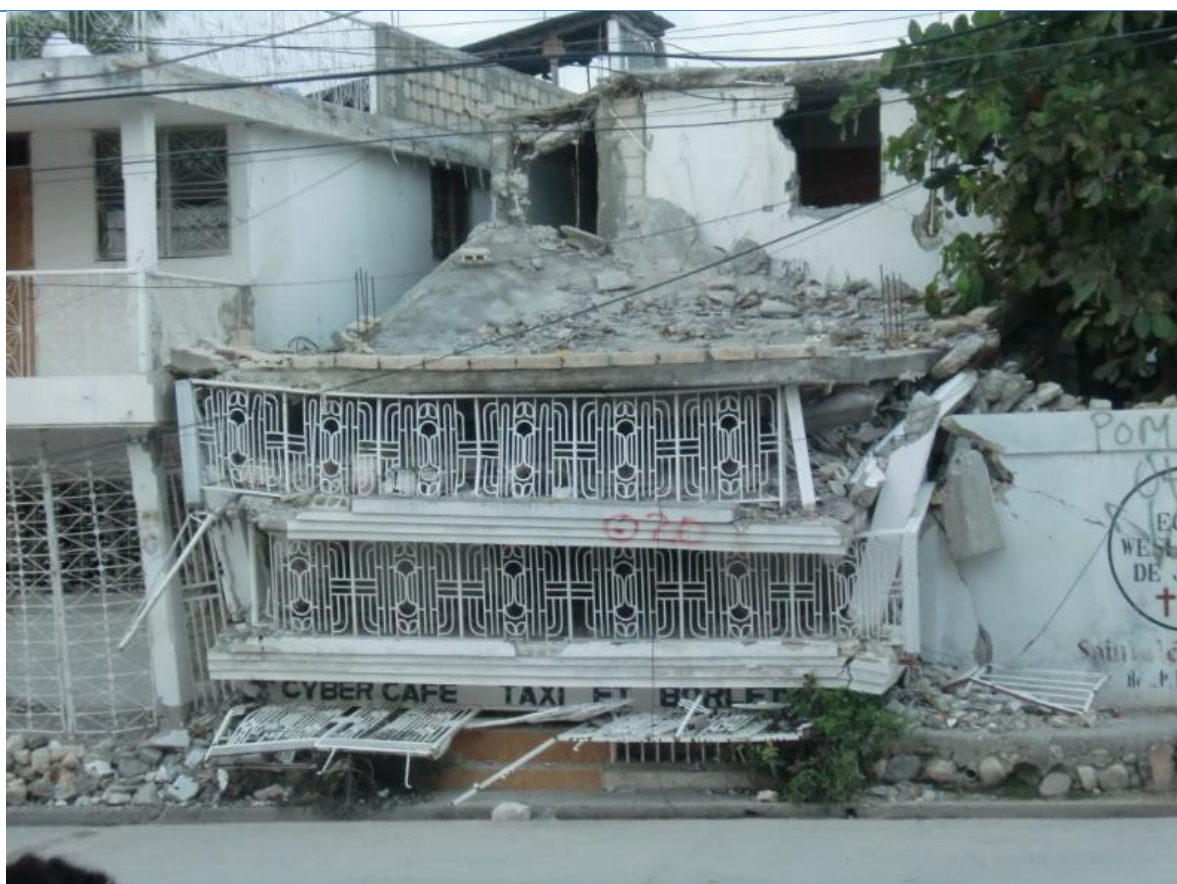
Foto 9: Vivienda arruinada por el terremoto de enero de 2010, Jacmel, Haití. Pérez C. (2010)

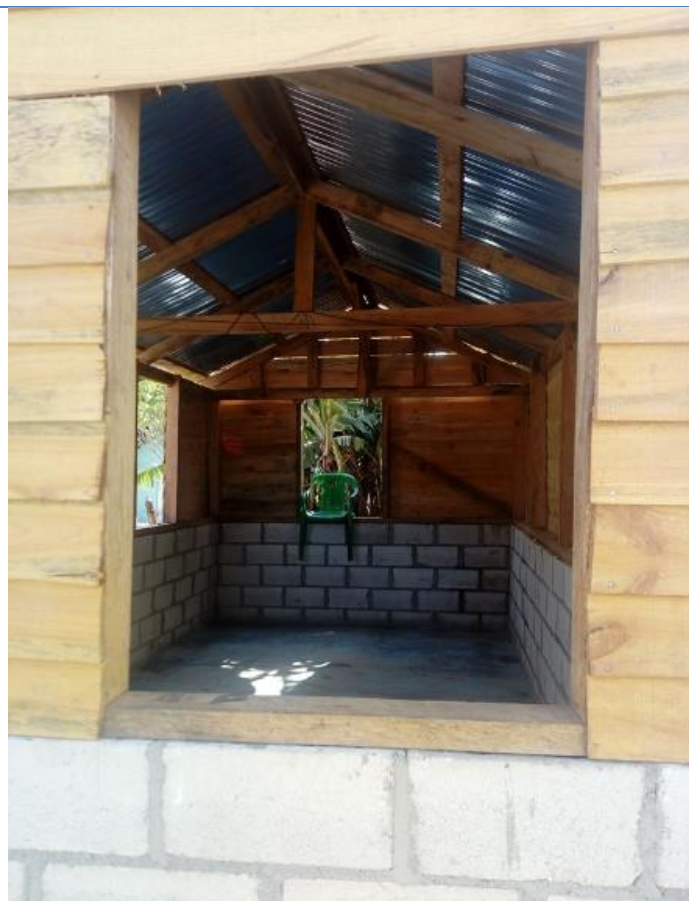
Foto 12: Vivienda para autoconstrucción prototipo en bloque y madera diseñada por ASFE y autoconstruida en Azua, Republica Dominicana. Pérez C., (2018)

Si desarrollamos, por ejemplo, proyectos de infraestructuras con estructuras metálicas soldadas, en zonas donde la población local no sabe cómo soldar, no hay luz eléctrica, es bastante probable que las construcciones así realizadas no puedan ser mantenidas adecuadamente ni reparadas ni ampliadas, y tampoco servirán como modelo a replicar puesto que el contexto no lo admite.

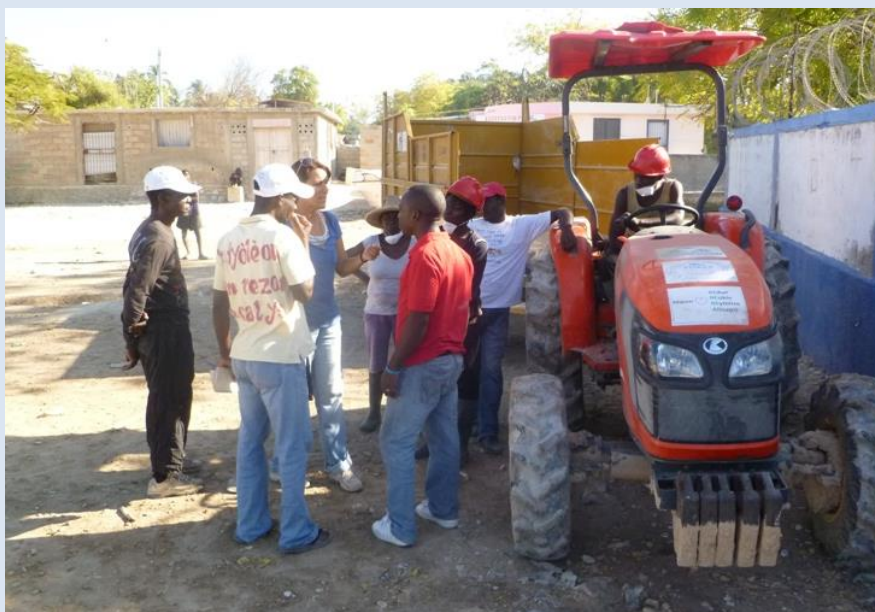
Foto 13: Tractor que se decidió comprar para recoger los residuos en Ansapit

1. En 2012 ASF desarrolló un sistema de gestión de residuos para la comunidad de Ansapit. En dicho sistema la recogida de residuos orgánicos de todo el casco urbano de la municipalidad (8.000 habitantes) estaba prevista que se realizase mediante un tractor que tiraba de un remolque y los residuos serían vertidos a un vertedero protegido con capacidad para 10 años de vertido de residuos. Se ejecutó el vertedero y se eligió un tractor frente a otros medios -un camión que pedía la comunidad, por ejemplo- por considerar que era el más eficaz y que el camión sería utilizado para otros fines.

Se eligió un tractor de una marca con servicio técnico presente en una población cercana en el país fronterizo, República Dominicana, se dimensionó el vertedero para diez años en una zona a una distancia adecuada del municipio, suficientemente lejos para evitar olores y filtraciones, pero no demasiado para evitar costosos desplazamientos.

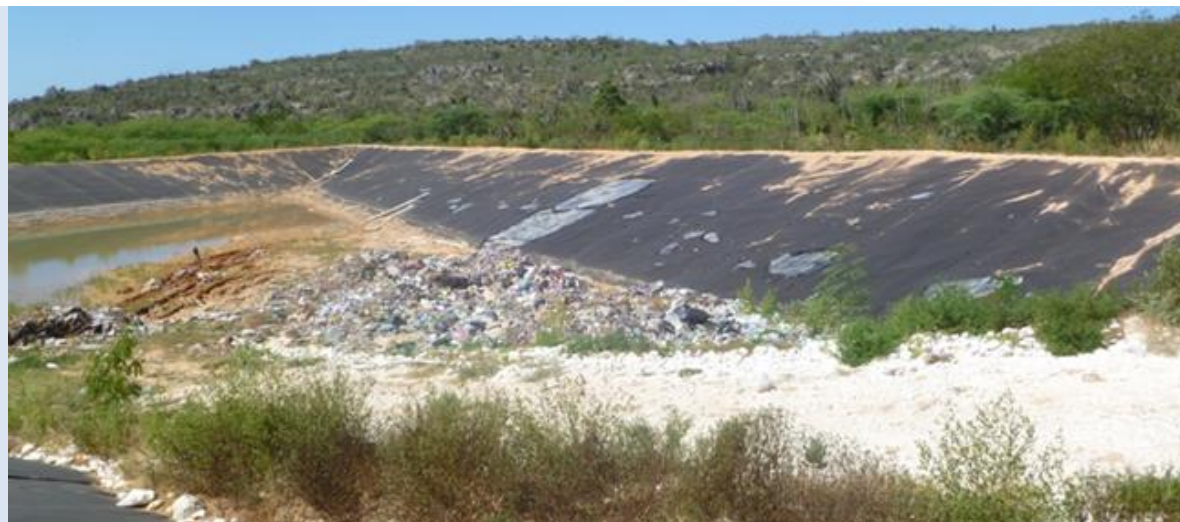
Foto 14: Vertedero de Ansapit al finalizarse el proyecto

Sin embargo, meses después de su puesta en marcha el ritmo de recogida de residuos empezó a disminuir pues el ente gestor (una asociación compuesta por el ayuntamiento y las principales asociaciones locales) decía que no podía pagar el combustible, el camino de acceso del vertedero fue cubierto por la maleza y el ente gestor no dispuso las medidas oportunas para su desbroce y finalmente la población local comenzó a sustraer las láminas impermeabilizantes de las zonas del vertedero aún no cubiertas por la basura.

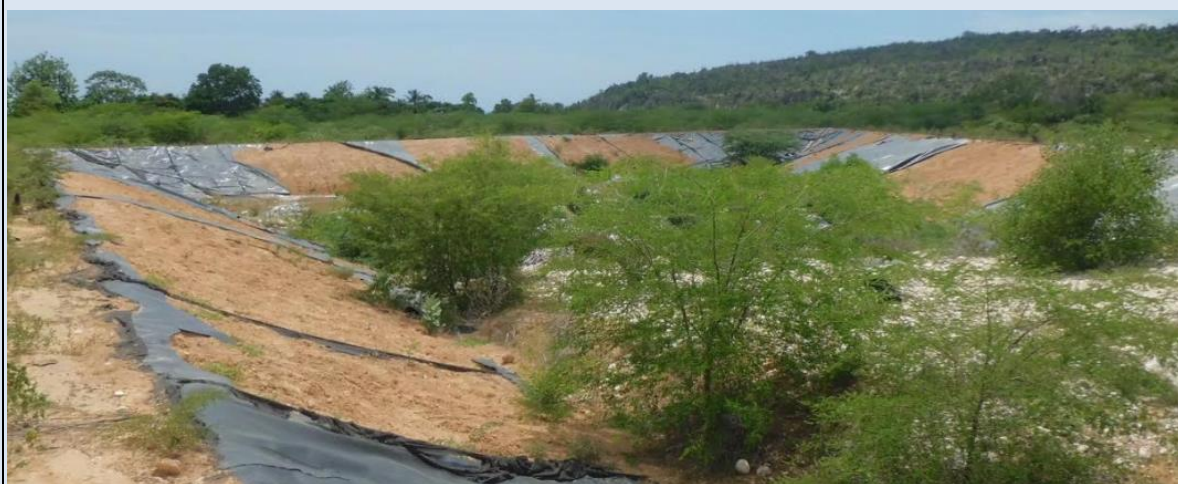
Foto 15: Vertedero de Ansapit unos años después

Un estudio de viabilidad adecuado probablemente hubiera aconsejado el empleo de otras técnicas menos desarrolladas, unos burros tirando del carro en vez de un tractor, un vertedero más pequeño y cercano, etc.

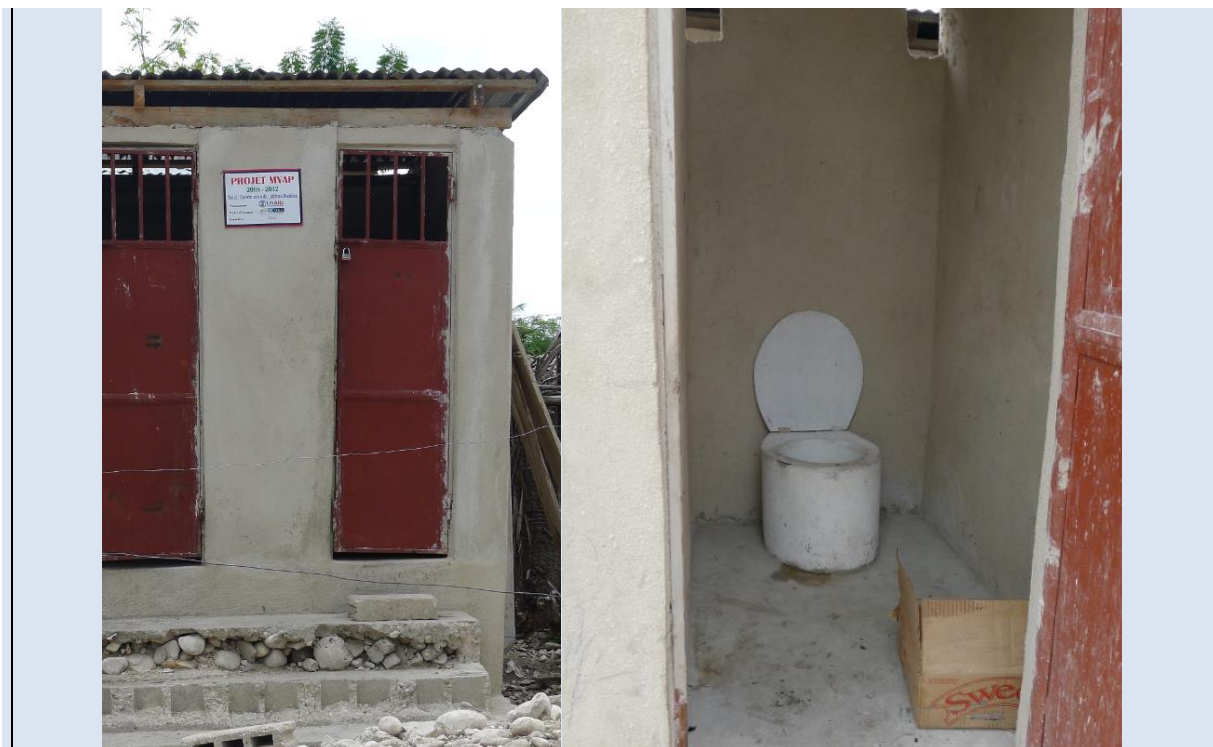
Fotos 16 y 17: Letrinas públicas construidas en Ansapit y financiadas por USAID, sin cisterna.

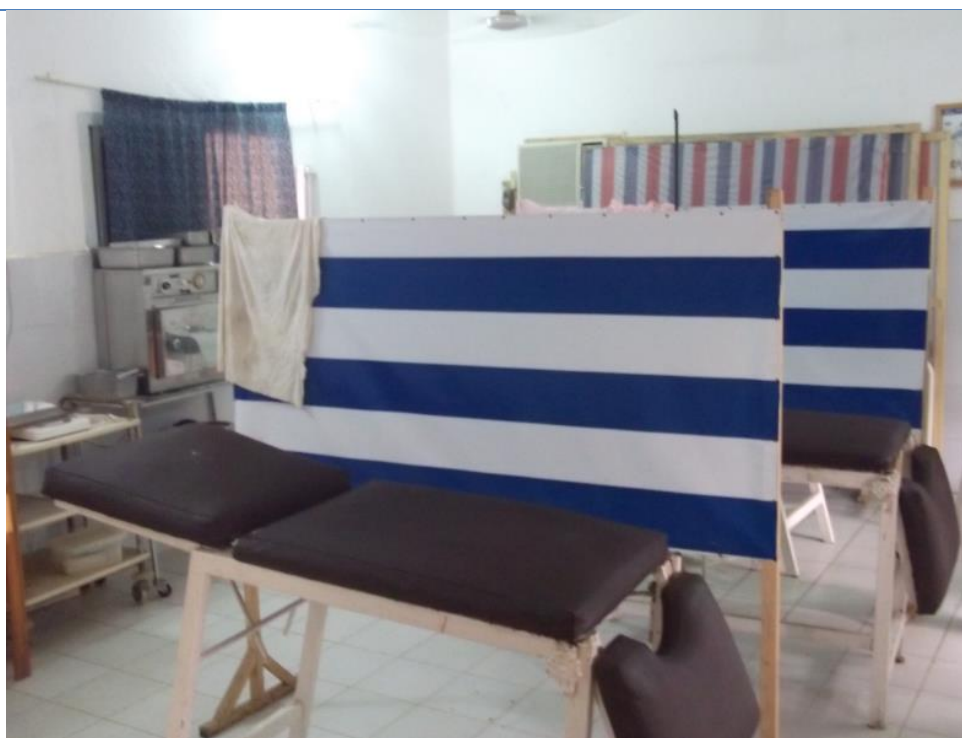
Foto 19: Paritorio, Hospital de Joal, Senegal. Pérez C., (2011)

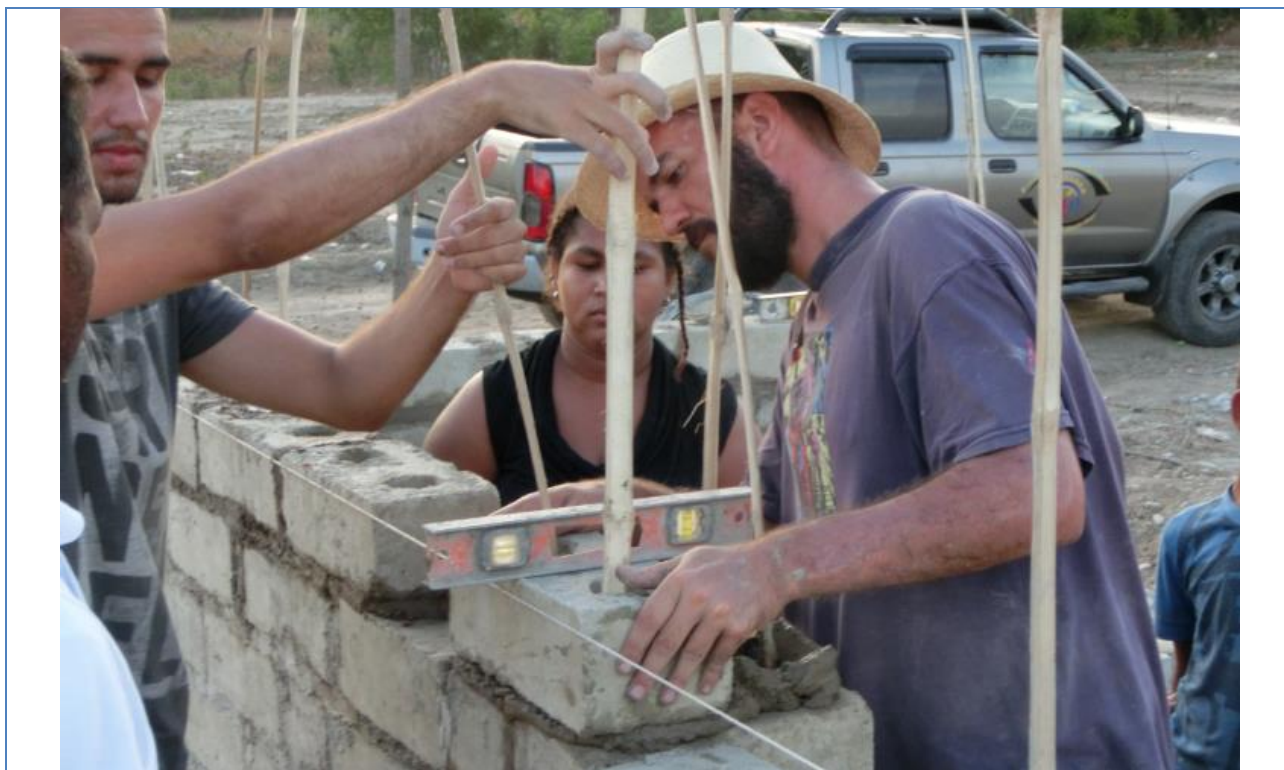
Foto 20: Construcción sismo resistente construida con Bloque de Tierra Compactada armado con caña, desarrollada por ASFE en Azua, R.D. Pérez C., (2017)

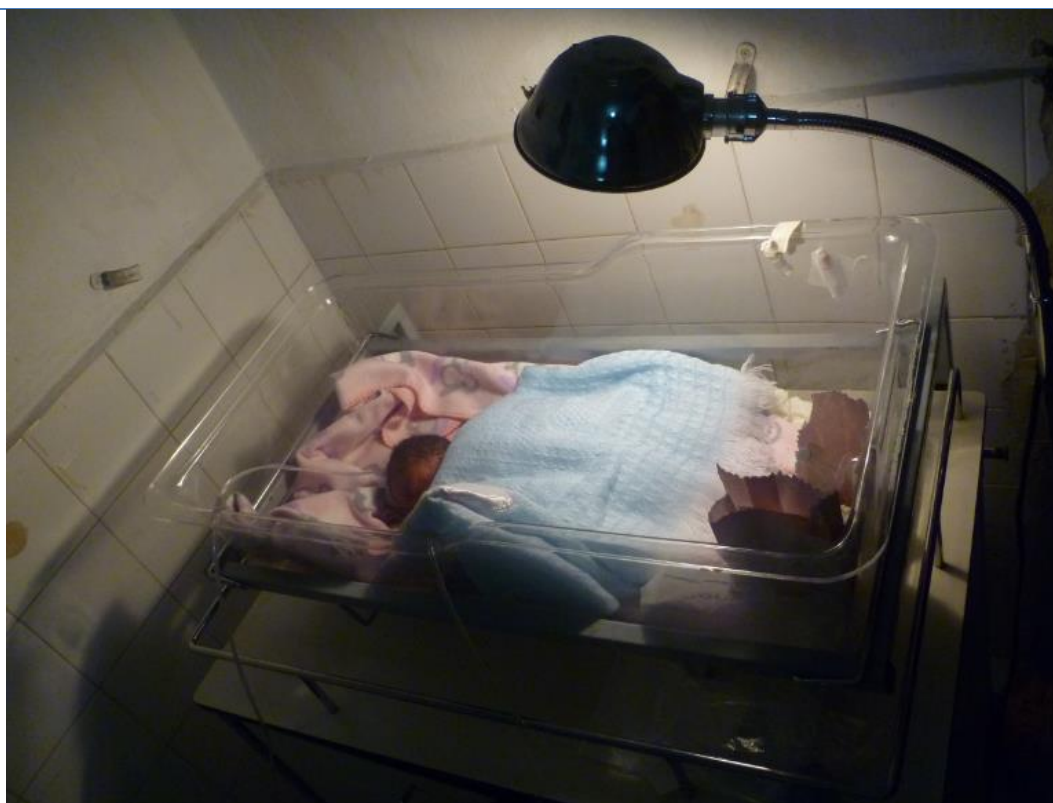
Foto 21: Incubadora improvisada, Hospital de Cap Haitian, Haiti. Pérez C., (2013)

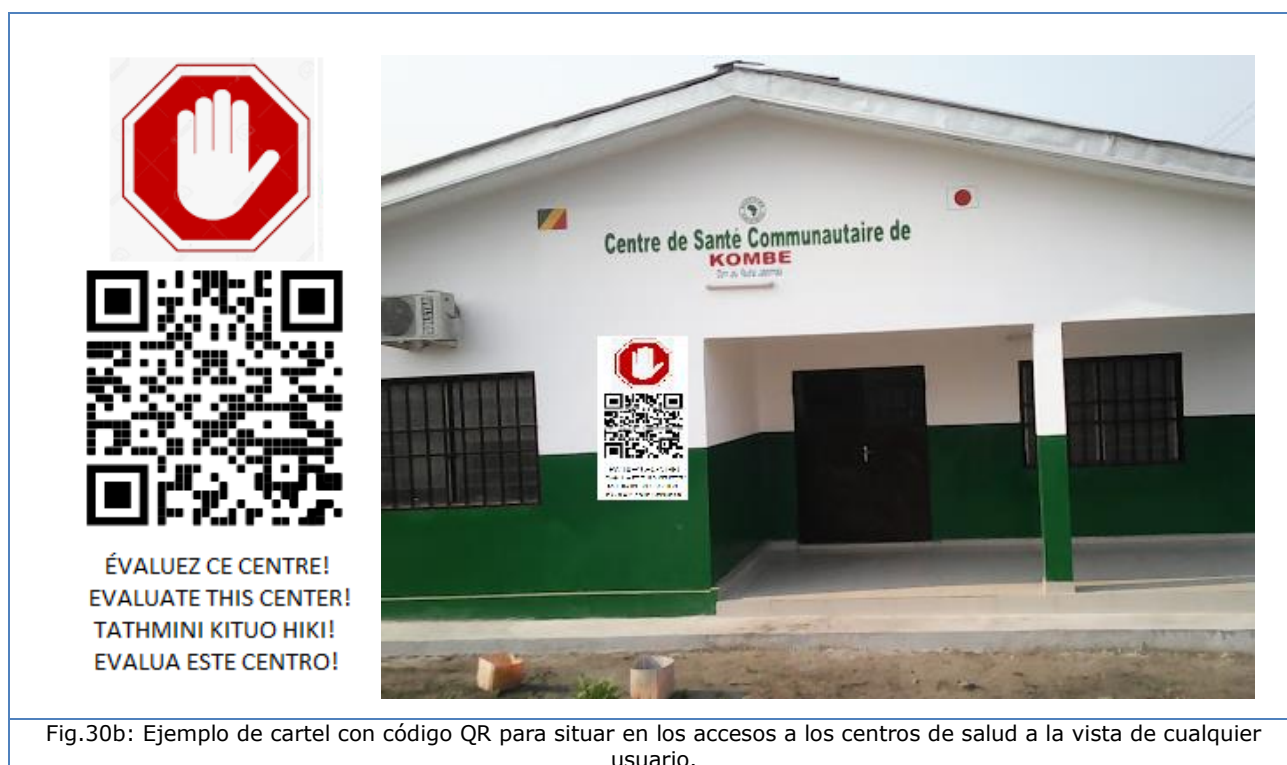
Fig.30b: Ejemplo de cartel con código QR para situar en los accesos a los centros de salud a la vista de cualquier usuario.

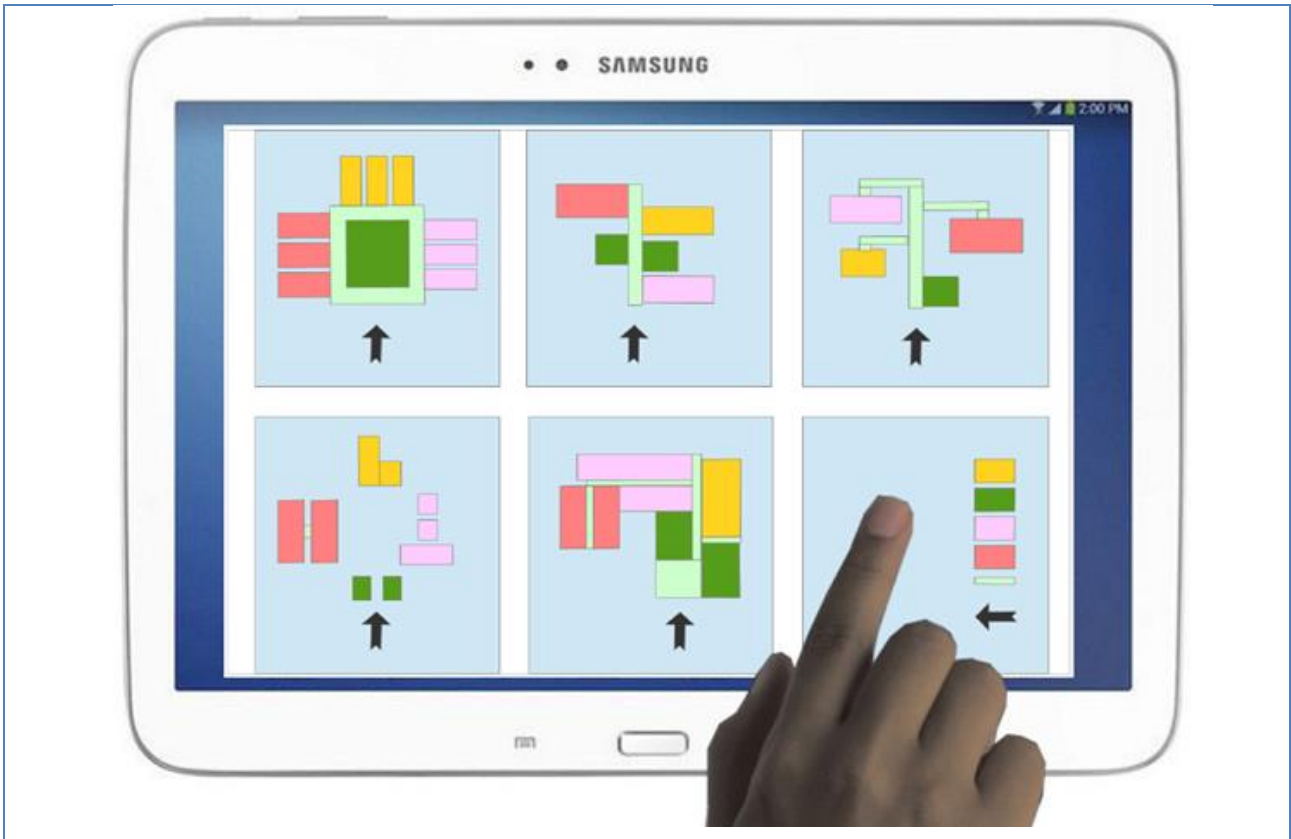
Fig.32.2 Ejemplo de aplicación gráfica en formato Android en la que forma rápida e intuitiva cualquier usuario puede describir como es un centro de APS, existente o proyectado, que servicios e instalaciones tiene, con qué características, etc. La aplicación podría cruzar rápidamente el diseño descrito con los estándares establecidos en el método y proponer, de forma gráfica y numérica, la revisión o mejora de algunos aspectos. Elaboración propia.

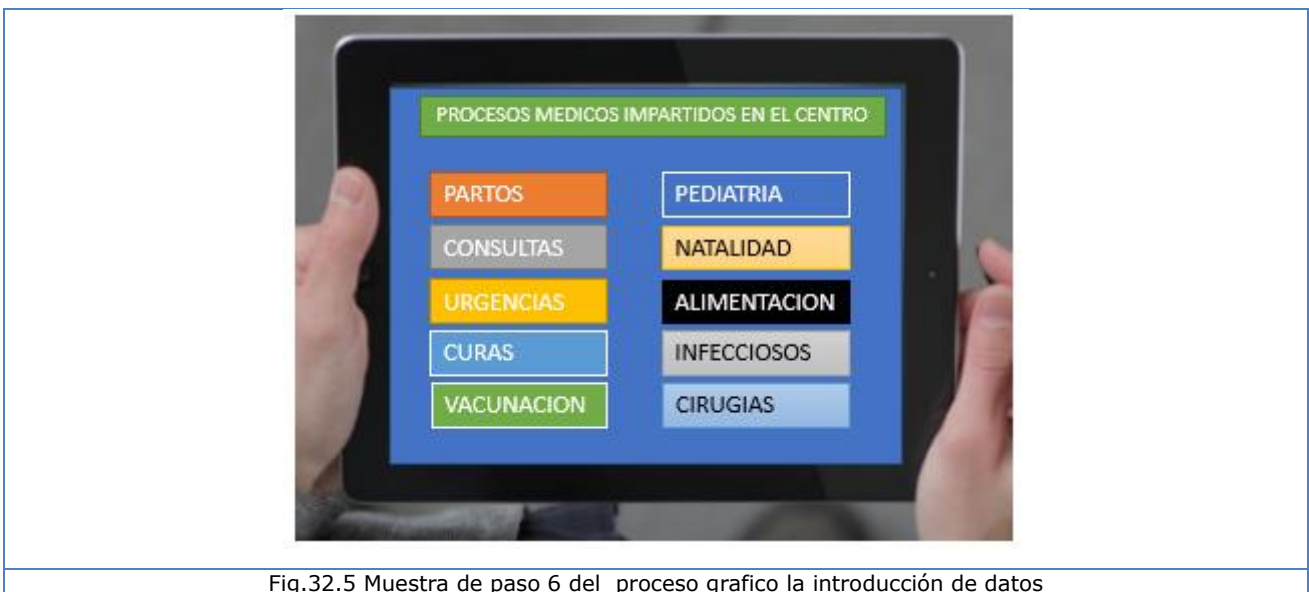
Fig.32.5 Muestra de paso 6 del proceso grafico la introducción de datos

La relación entre las diferentes estancias es importante porque una vez que se hubieran introducido los procesos médicos que se ofrecen en el centro la aplicación evaluaría si los recorridos entre las diferentes estancias que conlleva cada proceso son eficaces y si se pudieran optimizar.

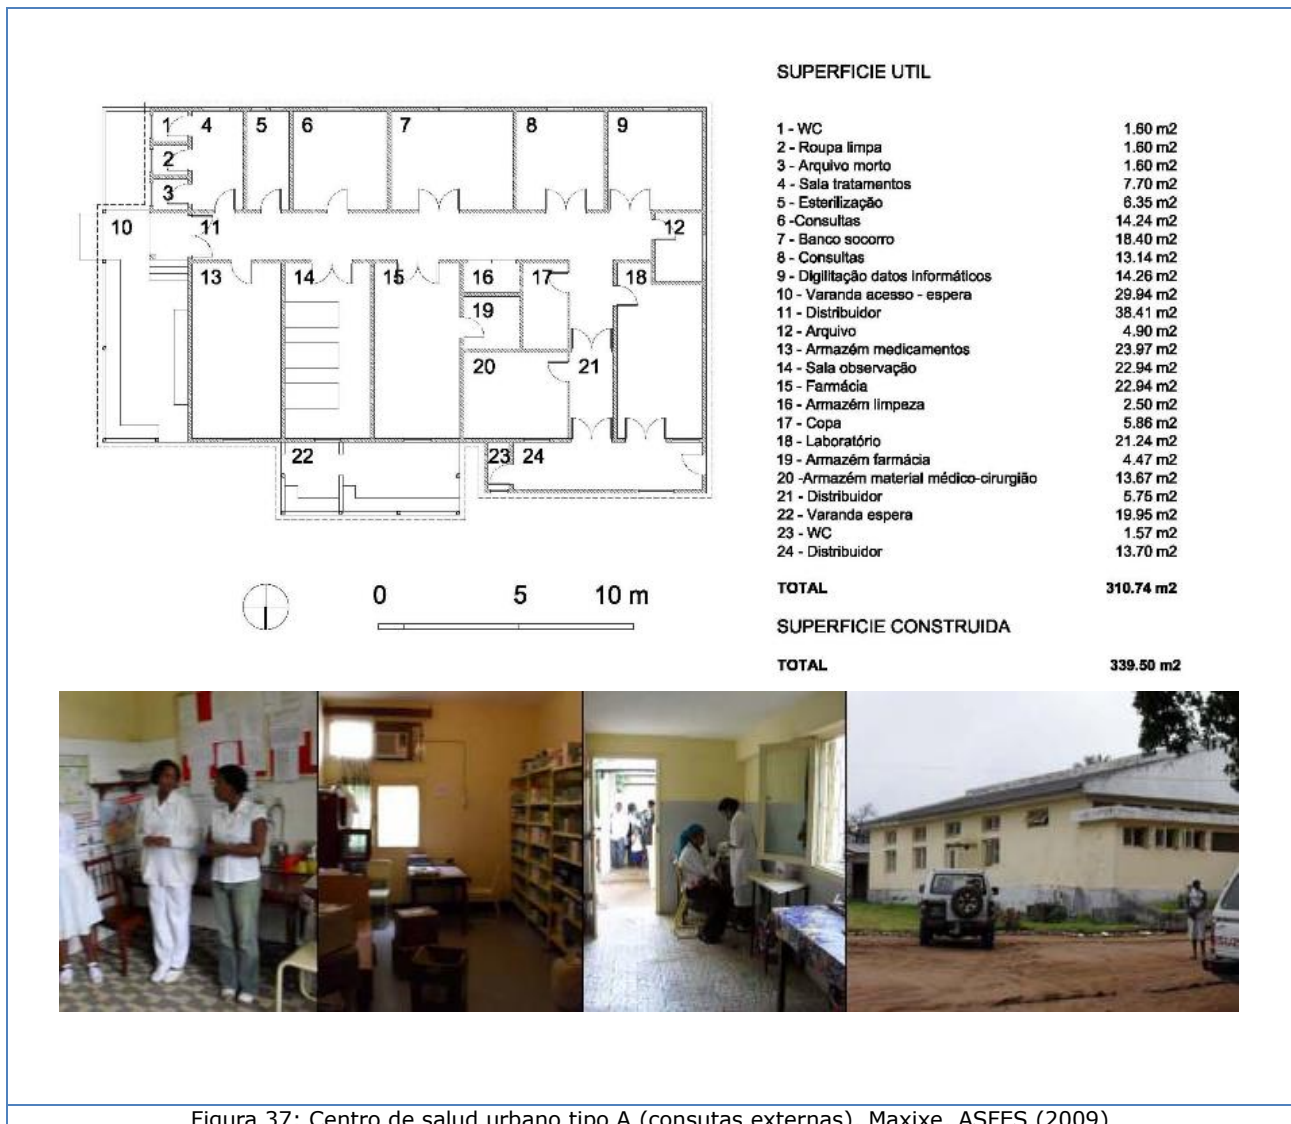
El centro de salud urbano de tipo A es el que tiene una mayor complejidad, diseñado para dar servicio a una población de entre 40.000 y 100.000 personas tiene la definición del centro de salud urbano tipo B, con algún servicio extra como rayos X, esterilización o atención ambulatoria. Es atendido por un personal de hasta 39

personas. Como el centro de salud rural tipo II ha de tener acceso al agua potable, electricidad y redes de distribución interna de ambos servicios, así como fosa y/o incinerador para la gestión de los residuos médicos.

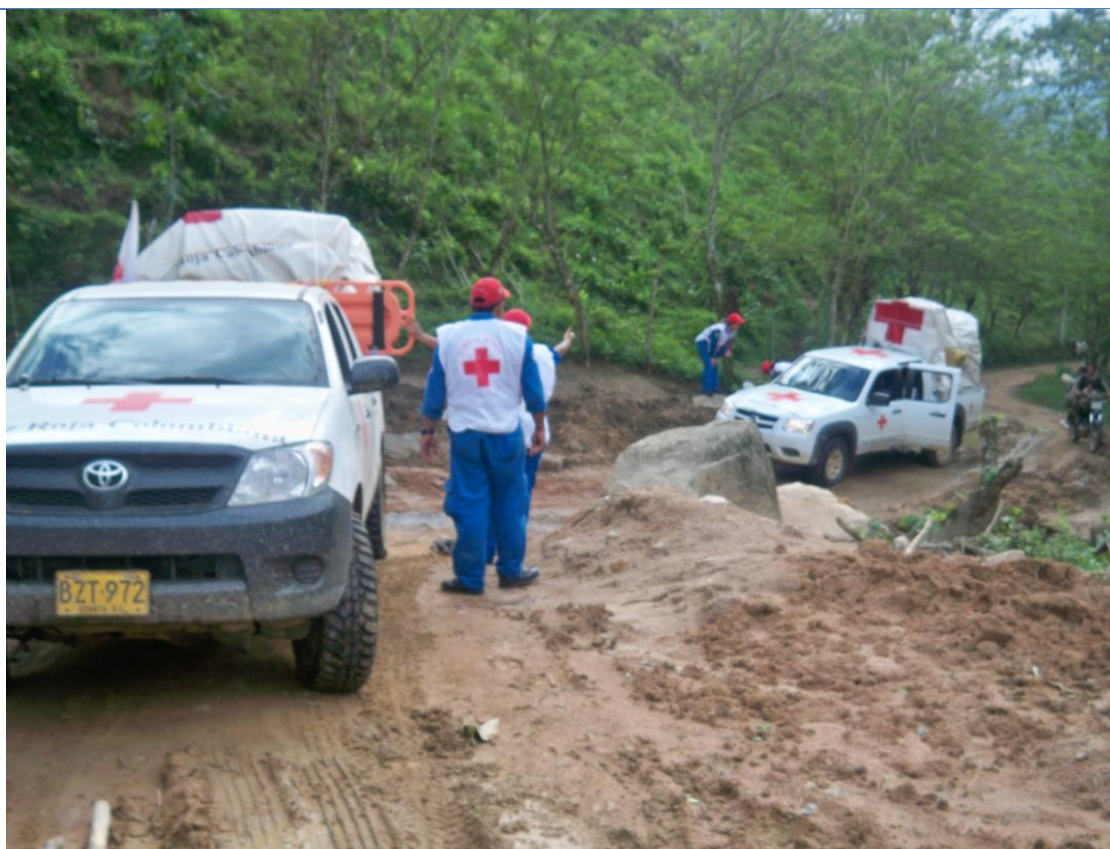
Las clínicas móviles de Cruz Roja Española igualmente pueden prestar un servicio de salud en cada zona de parada en menos de una hora desde su llegada. Pueden trasladarse fácilmente a lugares con mal acceso, en 4x4 o helicóptero, pero tienen la limitación de ofrecer una carta muy limitada de servicios y a pocos pacientes.

Foto 27: traslado de clínica móvil para APS rural, Hacarí, Colombia, Cruz Roja Española, (2011)

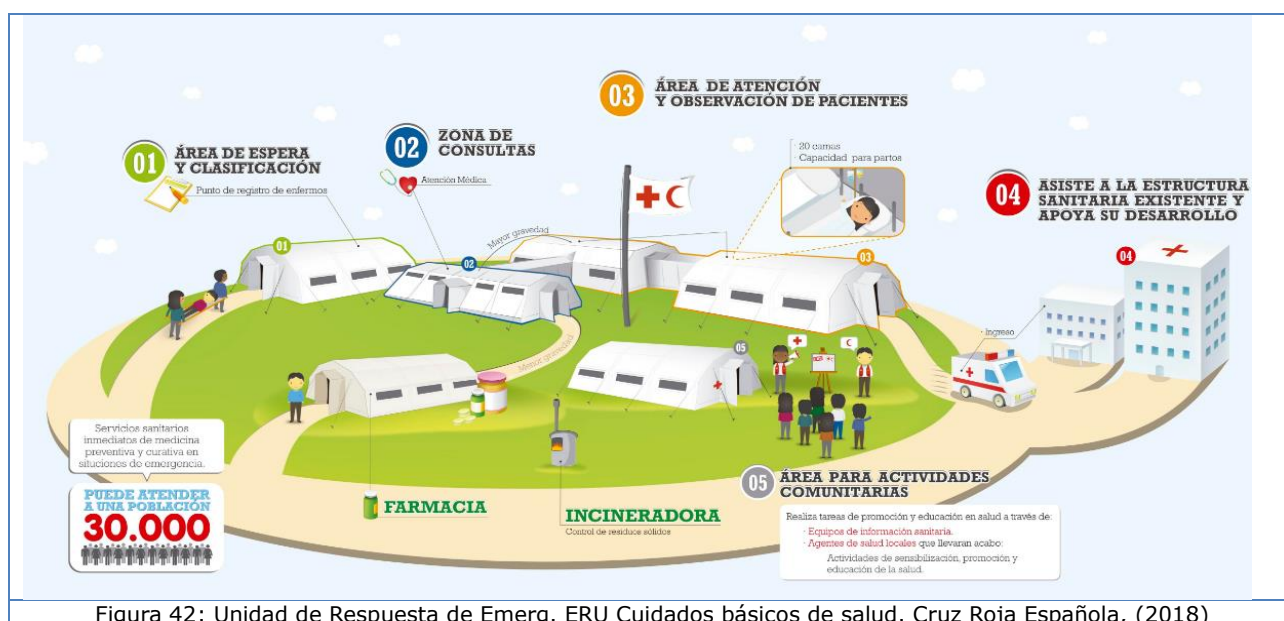
Figura 42: Unidad de Respuesta de Emerg. ERU Cuidados básicos de salud. Cruz Roja Española, (2018)

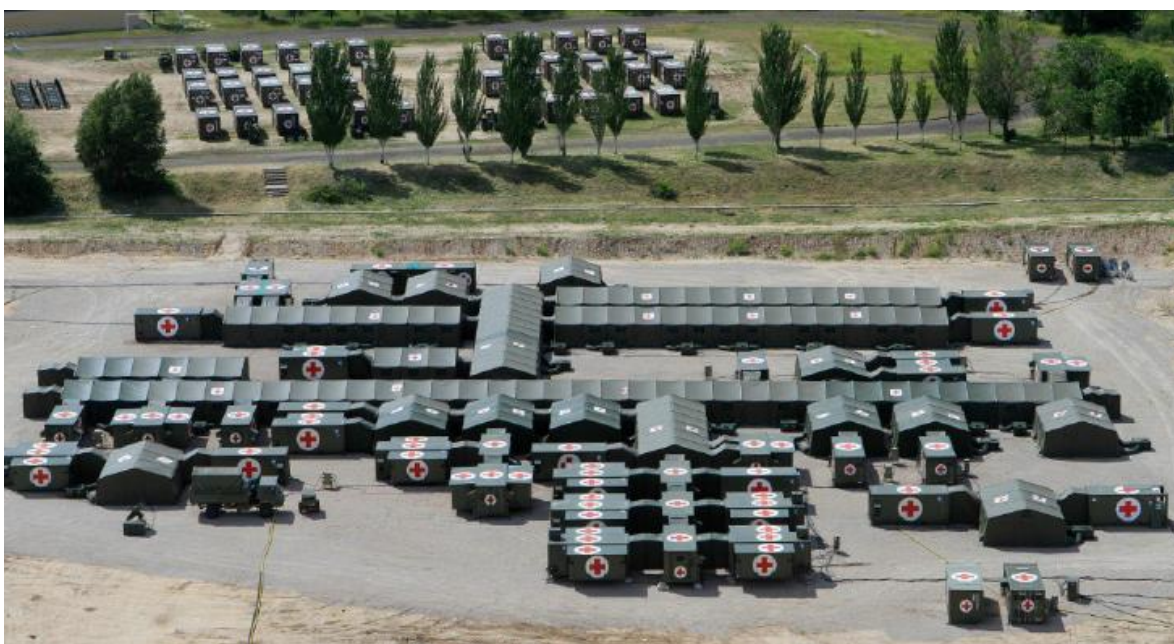
Es un hospital basado en contenedores medicalizados y tiendas de campaña, los primeros que albergan el espacio y el equipamiento de los usos más exigentes, quirófano, UCI, diagnóstico por imagen, etc, las tiendas los espacios dedicados a hospitalización, pasillos, etc. Es un hospital más lento de desplegar, en su versión más básica 25 días, pero está preparado para un uso más prolongado en plenas condiciones, al menos 1 año, por lo que es más resistente a los fenómenos adversos, estando preparado, por ejemplo, para soportar vientos de hasta 200 km/h. Se corresponde con el hospital del ejército español, por lo que está preparado para ser autónomo y resistir en condiciones extremas con una gran capacidad para tratar cuadros patológicos complejos en condiciones de asepsia comparables con las de un gran hospital estable. Cuanta con un módulo específico para hacer frente a patologías de origen químico y biológico. Se hace una descripción detallada de él en el siguiente capítulo.

Foto 28: Detalle de hospital de Campaña del Ejército Español basado en el uso de tiendas y contenedores. Ejército de Tierra de España, (2011)

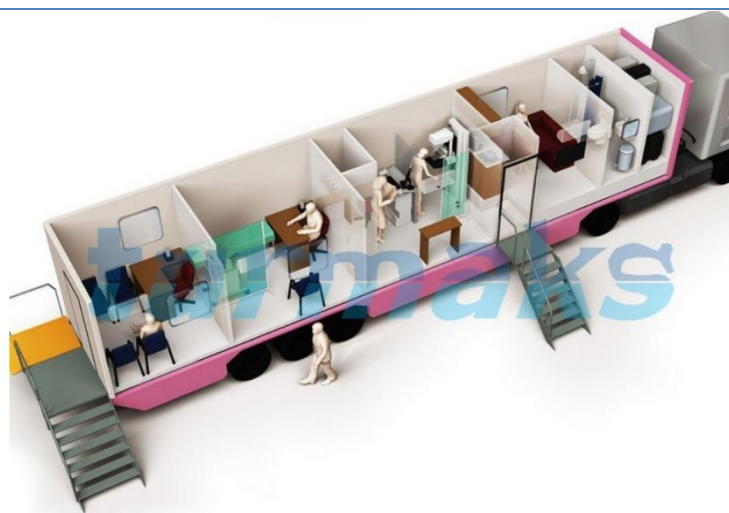
Figura 44: Detalle de hospital móvil, basado en el uso de camiones, comercializado por la empresa Turmaks. Turmarks, (2018)

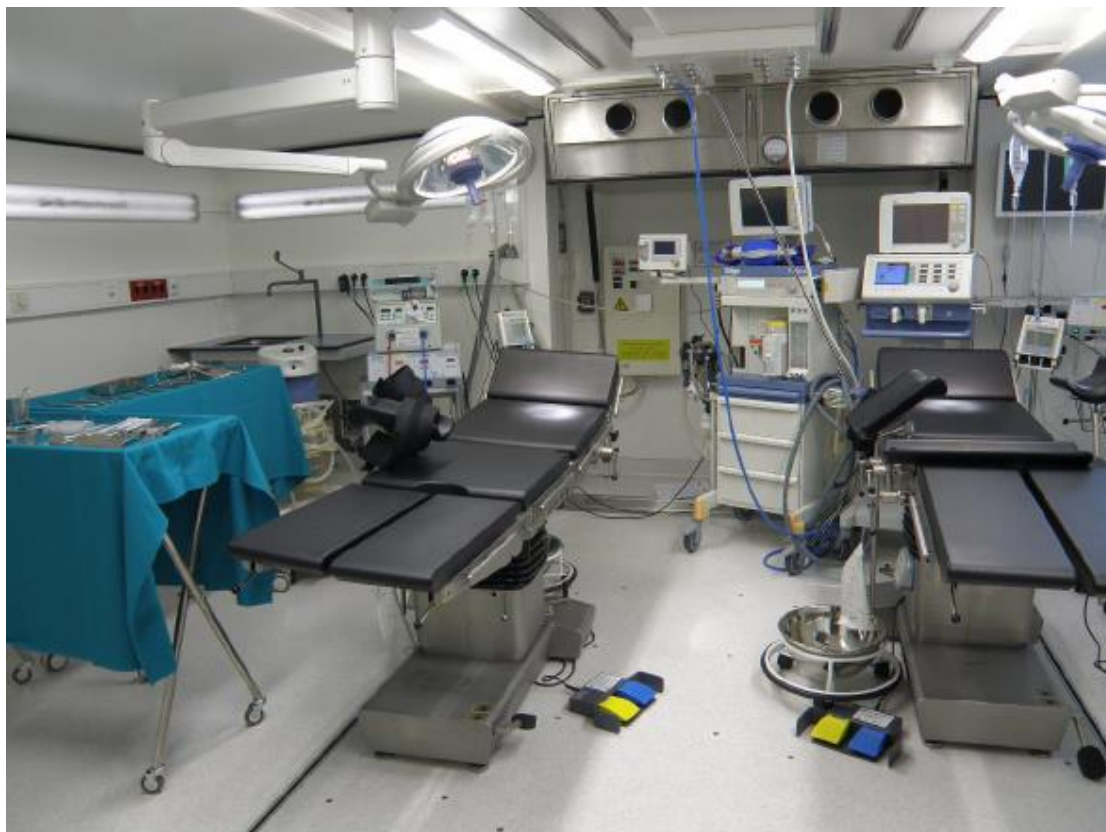
Foto 29: Quirofanos del hospital de Campaña. Ejercito de Tierra de España, (2011).

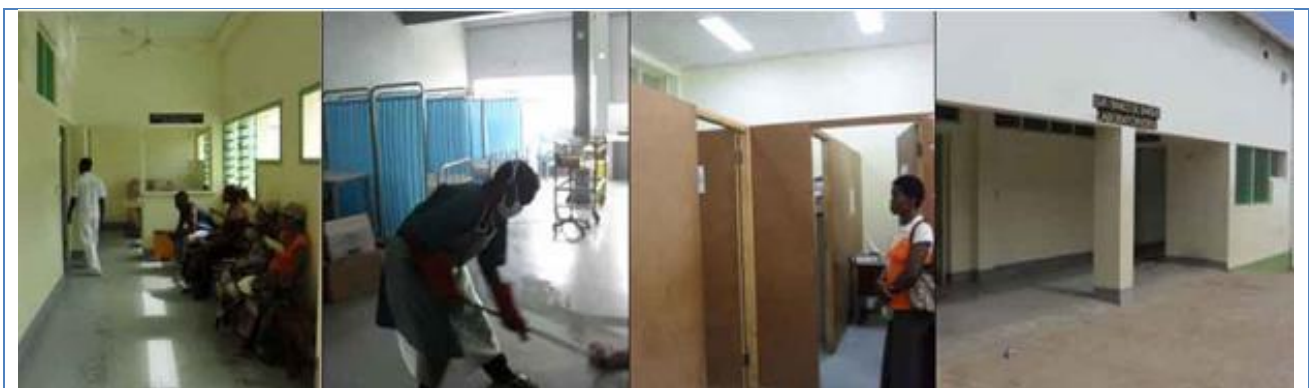
Foto 30: fachada e interior de la zona de maternidad del centro de salud de Massinga, ASFES, (2009)

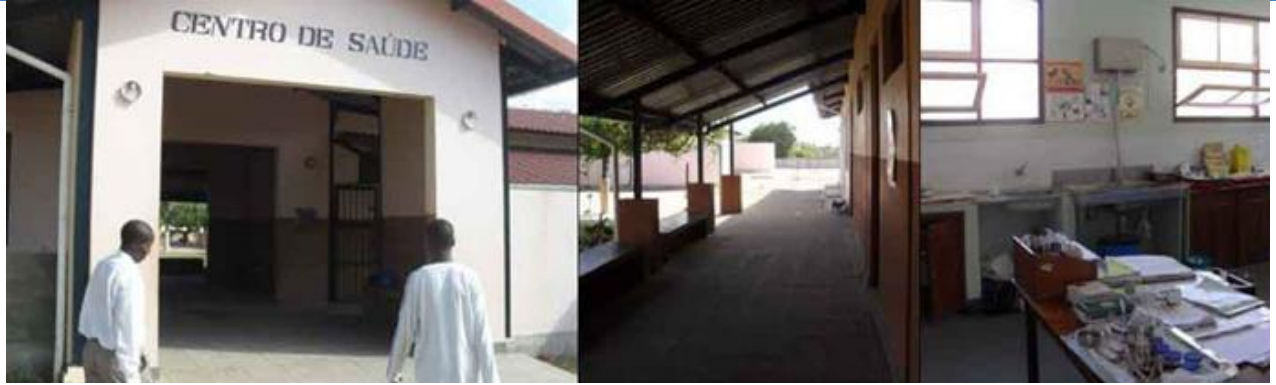
Foto 49: fachada e interior de la zona de consultas externas del centro de salud de Inhassoro. ASFES, (2009)

La estructura del edificio se considera que esta en un correcto estado por lo que es en el único parámetro en el que se valora como óptimo.

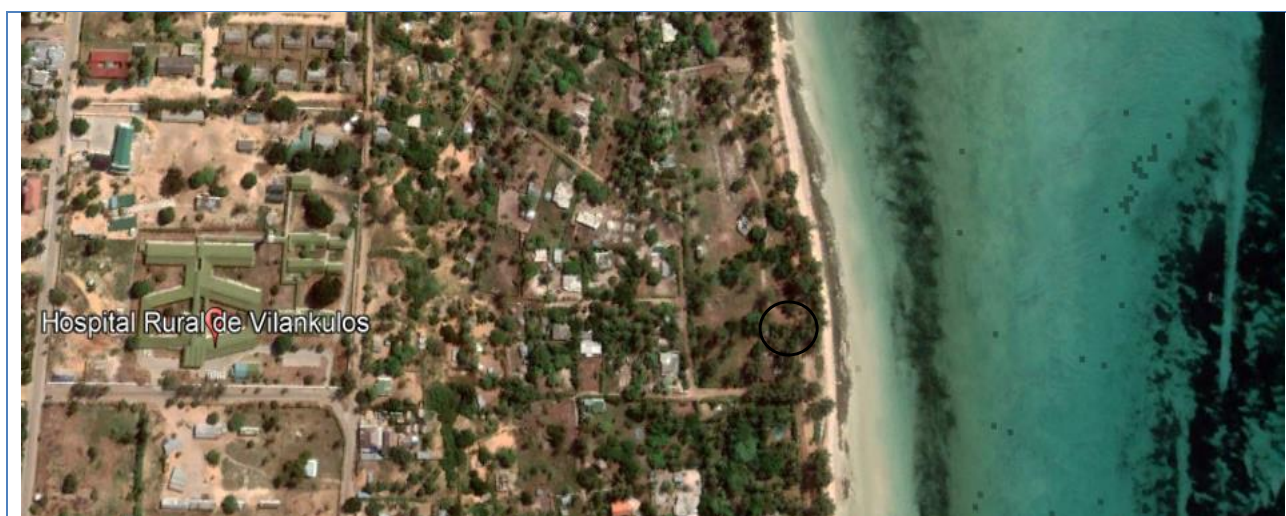
Hay otros centros, como el de Doane que está situado 8km tierra adentro pero tan solo a 7m sobre el nivel del mar, el hospital de Vilankulos está a 400m del mar y 25m sobre este y hospital de Inhambane, que están tan solo 300m del mar, esta 15m sobre el nivel del mar. Consideramos que dichas infraestructuras están sometidas a un riesgo innecesario, una mejor ubicación, a mayor cota sobre el nivel del mar o más alejados los haría más seguros.

Foto 32 : Vista aérea del Hospital rural de Vilankulos, Google Earth, (2020)

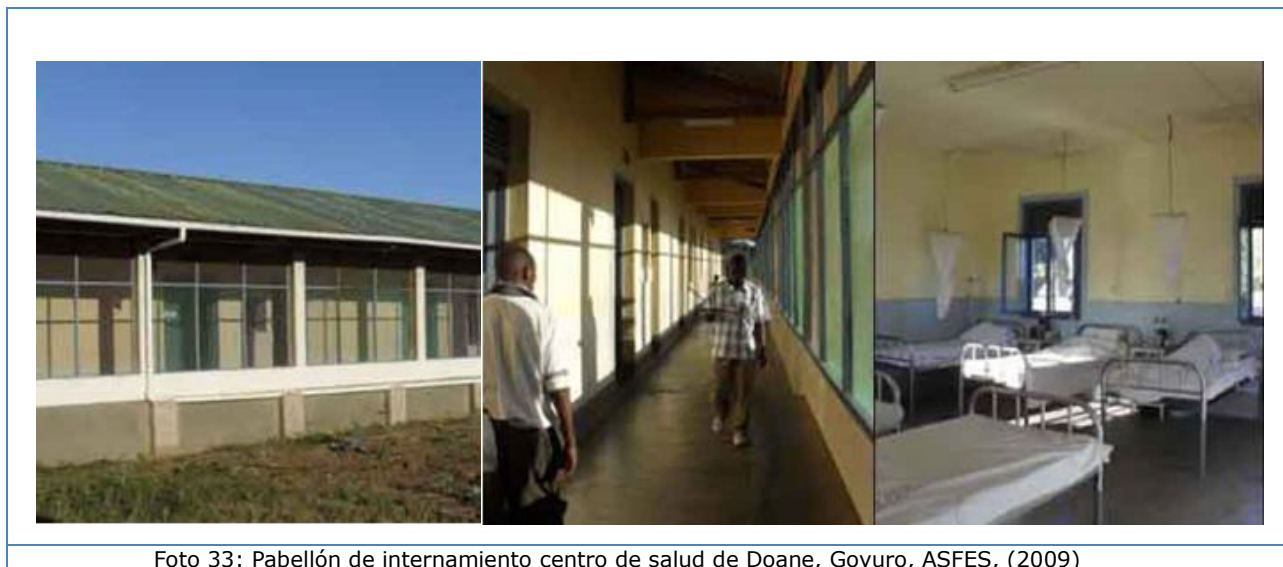
El centro de Doane tiene 11 parámetros de 21 que no alcanzan los requerimientos mínimos.

Foto 33: Pabellón de internamiento centro de salud de Doane, Govuro, ASFES, (2009)

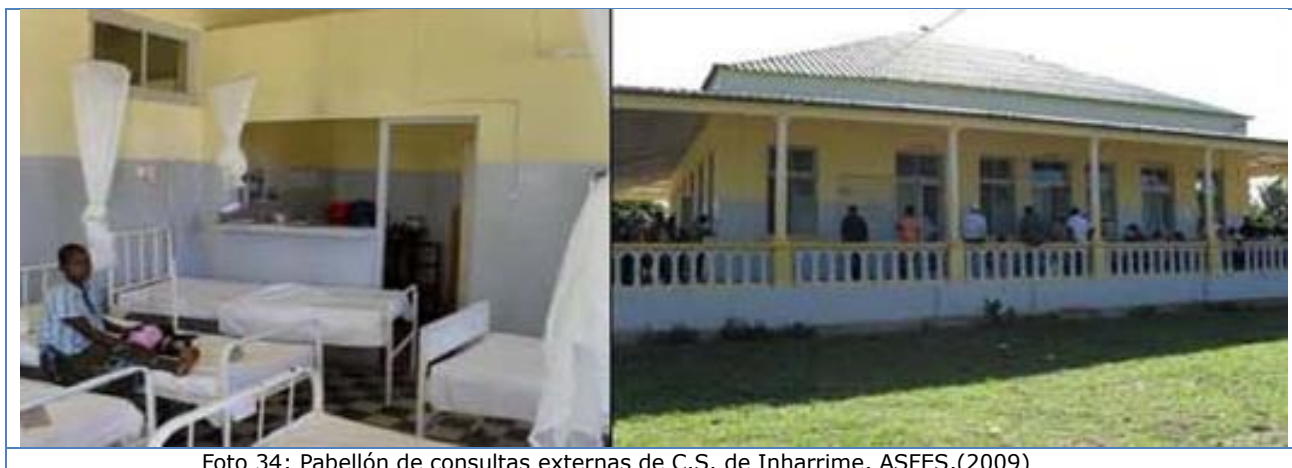
Foto 34: Pabellón de consultas externas de C.S. de Inharrime, ASFES,(2009)

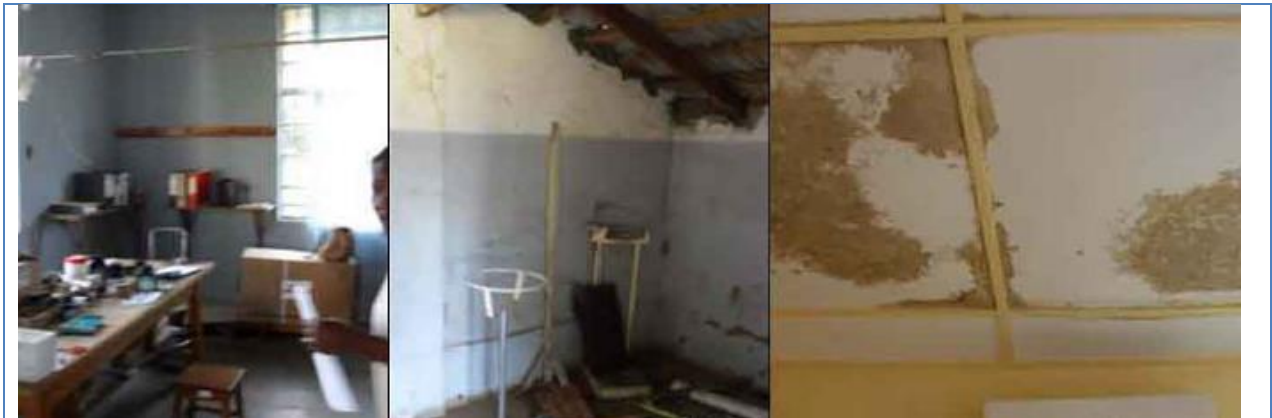
Foto 35: Estado de conservación del centro de Cambine, ASFES, (2009).

- La infraestructura es difícilmente reformable, debido a que se ha ejecutado con muros de carga interiores y exteriores, lo que impide su demolición para reconfigurar los espacios. En este aspecto no podemos mejorar la construcción.

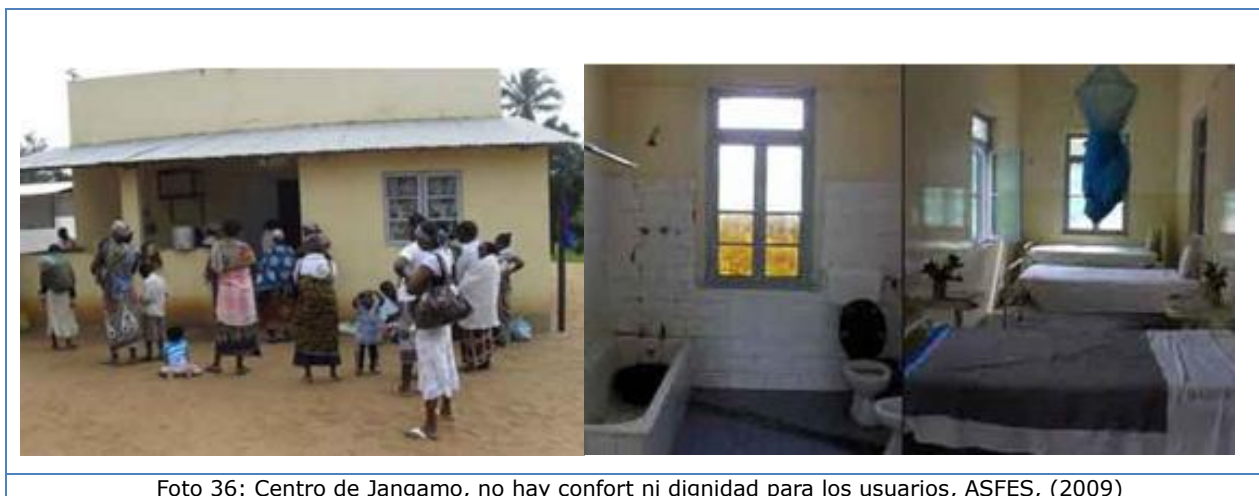
Como podemos observar el centro no cumple de forma óptima ningún indicador y solo llega a cumplir de forma mínima 4 de los 16 indicadores. Esto indica que las facilidades que presta el centro son que tiene farmacia, que los espacios médicos son accesibles a personas con movilidad reducida y que hay espacios para que los

Foto 36: Centro de Jangamo, no hay confort ni dignidad para los usuarios, ASFES, (2009)
