Programa de Doctorado en Arquitectura

EVALUACION Y DESARROLLO DE INFRAESTRUCTURAS DE ATENCIÓN PRIMARIA EN PAÍSES EMPOBRECIDOS.

CARLOS PÉREZ ACHIAGA

Alcalá de Henares, 2021

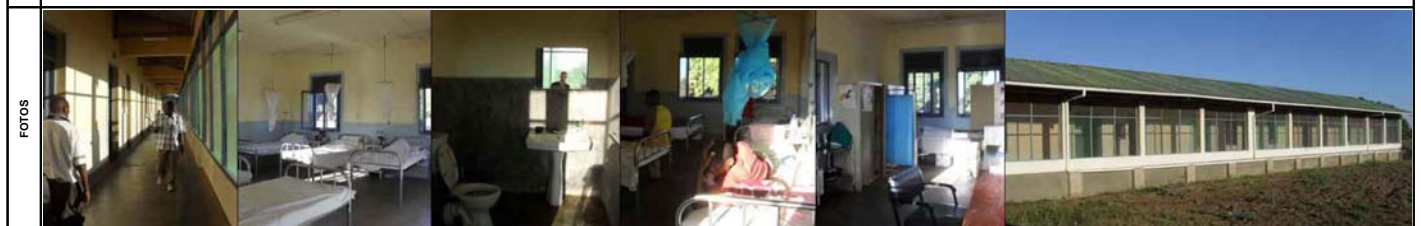
ITEMS	CSR - I		DIA VISITA 14-09-09										8.3.8 SAVE - URBANIZAÇÃO			
	CLASSIFICAÇÃO		ESTADO					REABILITA					DESCRIÇÃO			
	CODIGO	ELEMENTO	MUITO BOM	BOM	NORMAL	MAU	MUITO MAU	INEXISTENTE	PARCIAL	COMPLETA	EM CURSO	NOVA CONSTRUÇÃO	NADA	CONJUNTO DE EDIFICAÇÕES PARA CENTRO DE SAÚDE SEM USO REAL, CAPACIDADE MUITO MAIOR POR FALTA DE PREVISÃO		
URBANIZAÇÃO	U I A	VEDADO														
	U I A	VEDADO PERIMETRAL			X										MURO BLOCOS BETÃO	
	U II	PASSAGEM COBERTO														
	U II A	PASSAGEM COBERTO			X										COMUNICAÇÃO INTERNA CENTRO SAÚDE	
	U III	PAVIMENTAÇÃO EXTERIOR														
	U III A	PAO			X											
	U III B	VIATURAS			X											
	U III V	VIATURAS														
	U IV A	AMBULANCIA			X											
	U IV B	VISITANTES			X											
	U IV C	TRABALHADORES			X											
	U IV D	CARRREGA E DESCARREGA			X											
	INSTALAÇÕES	I I	AGUA SANITARIA													
		I I A	AGUA ESTAGNADA						X							
		I I B	POÇO						X

I I C	BOMBA MANUAL						X							
I I D		RECOLHA PLUVIAL						X								
I I E		BOMBA ELECTRICA						X								
I I F		MINI-SISTEMA			X											
I I G		REDE GERAL							X							
I II		AGUA SUZIA														
I II A		FOSSA SEPTICA			X											
I II B		DRENO			X											
I II C		REDE ESGOTOS							X							
I III		ELECTRICIDADE														
I III A		REDE GERAL							X							
I III B		GERADOR							X						SEM PETROLEO PARA GERADOR	
I III C		FOTOVOLTAICAS							X							
I III D		ESTABILIZADOR							X							
I IV		LIXO -ESTERILIZAÇÃO														
I IV A		QUEMA. MAT. HOSP.					X									
I IV B		QUEMA LIXO					X									
I IV C		RECOLHA LIXO							X							
I IV D	FOSSA BIOLOGICA			X												
I IV E	ESTERILIZAÇÃO - AUTOCLAVE							X								
I IV F	ESTERILIZAÇÃO LUME			X												
I V A	LAVANDARIA					X

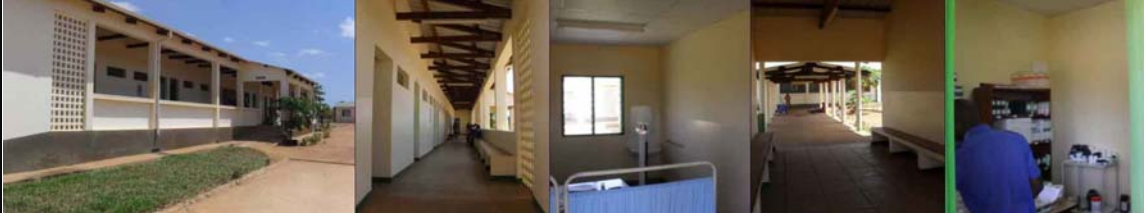
ITEMS	TIPOLOGIA		DIA VISITA 12-10-09							8.6.10 MANGUNGUMETE - SMI - PAV			
	CLASSIFICAÇÃO		ESTADO				REABILITA.			DESCRIÇÃO			
	CÓDIGO	ELEMENTO	MUITO BOM	BOM	NORMAL	MAU	MUITO MAU	INEXISTENTE	PARCIAL	COMPLETA	EM CURSO	NOVA CONSTRUC.	
												EDIFICAÇÃO COM VARANDA E CORREDOR PARA A COMUNICAÇÃO COM OUTRAS EDIFICAÇÕES DO CENTRO	
												COMENTÁRIOS	
EDIFICAÇÃO	E I A	COBERTURA											
	E I A	CHAPA COBERTURA		X								CHAPA IBR	
	E I B	ESTRUTURA COBERTURA		X									
	E II	FALSO TECTO											
	E II A	CHAPAS + ESTRUTURA		X								GESSO	
	E III	ESTRUTURA											
	E III A	PILARES		X									
	E III B	JACENAS		X									
	E IV V	MUROS											
	E IV A	MUROS EXTERIORES		X									
	E IV B	MUROS INTERIORES		X								TINTA ÓLEO ATE 1,5 M	
	E IV C	REVOCADOS EXTERIORES		X									
	E IV D	REVOCADOS INTERIORES		X									
	E IV E	TIJOLEIRAS		X									
	E V	PAVIMENTAÇÃO											
	E V A	PAVIMENTAÇÃO		X									EM MORTEIRO

E VI	CARPINTARIA											
	E VI A	PORTAS			X								
	E VI B	JANELAS			X								
	E VII	MOBILIA											
	E VII A	MOBILIA			X								
	E VII	TINTA											
	E VIII A	MUROS EXTERIORES		X									
	E VIII B	MUROS INTERIORES		X									
	E VIII C	FALSO TECTO		X									
	E VIII D	PAVIMENTOS					X						
	E VIII E	CARPINTARIAS			X								
	INSTALAÇÕES	I I	ÁGUA SANITARIA										
I I A		CANALIZAÇÃO		X									
I I B		ELEM. SANIT.											
I II		ÁGUAS PLUVIAIS											
I II A		CANALONES			X							NÃO RECOLHA ÁGUA EM TANQUE	
I II B		BAJANTES			X								
I II C		CISTERNA					X						
I III		ÁGUAS NEGRAS											
I III A		CANALIZAÇÃO			X								
I III B		FOSSA SEPTICA			X								
I IV		ÁGUAS CINZENTAS											
I IV A		CANALIZAÇÃO			X								
I IV B		DRENO			X								
I V		ELECTRICIDADE											
I V A		ELEMENTOS			X								
I V B		REDE			X								GERADOR
I VI		TELECOMUNICAÇÃO											
I VI A	INTERNET					X

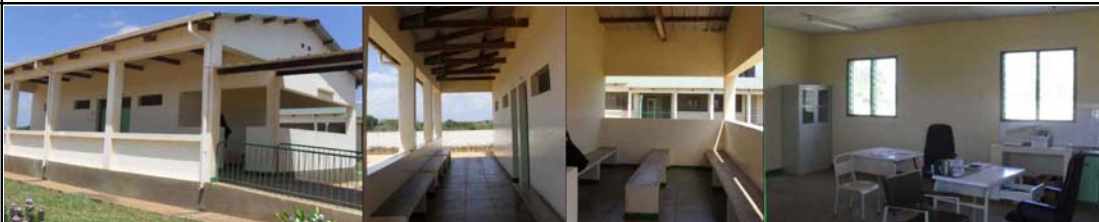
FOTOS

ITEMS	TIPOLOGIA		DIA VISITA 12-10-09								8.6.10 MANGUNGUMETE - SMI - PAV			
	CLASSIFICAÇÃO		ESTADO				REABILITA.				DESCRIÇÃO			
	CÓDIGO	ELEMENTO	MUITO BOM	BOM	NORMAL	MAU	MUITO MAU	INEXISTENTE	PARCIAL	COMPLETA	EM CURSO	NOVA CONSTRUC.	COMENTÁRIOS	
EDIFICAÇÃO	E I A	COBERTURA												
	E I A	CHAPA COBERTURA		X									CHAPA IBR	
	E I B	ESTRUTURA COBERTURA		X										
	E II	FALSO TECTO												
	E II A	CHAPAS + ESTRUTURA		X									GESSO	
	E III	ESTRUTURA												
	E III A	PILARES		X										
	E III B	JACENAS		X										
	E IV V	MUROS												
	E IV A	MUROS EXTERIORES		X										
	E IV B	MUROS INTERIORES		X									TINTA ÓLEO ATE 1,5 M	
	E IV C	REVOCADOS EXTERIORES		X										
	E IV D	REVOCADOS INTERIORES		X										
	E IV E	TUJOLEIRAS		X										
	E V	PAVIMENTAÇÃO												
	E V A	PAVIMENTAÇÃO		X									EM MORTEIRO	
	E VI	CARPINTARIA												
	E VI A	PORTAS			X									
	E VI B	JANELAS			X

E VII	MOBILIA												
	E VII A	MOBILIA			X									
	E VII	TINTA												
	E VIII A	MUROS EXTERIORES		X										
	E VIII B	MUROS INTERIORES		X										
	E VIII C	FALSO TECTO		X										
	E VIII D	PAVIMENTOS						X						
	E VIII E	CARPINTARIAS			X									
	INSTALAÇÕES	I I	ÁGUA SANITARIA											
		I I A	CANALIZAÇÃO		X									
		I I B	ELEM. SANIT.											
I II		ÁGUAS PLUVIAIS												
I II A		CANALONES			X								NÃO RECOLHA ÁGUA EM TANQUE	
I II B		BAJANTES			X									
I II C		CISTERNA						X						
I III		ÁGUAS NEGRAS												
I III A		CANALIZAÇÃO			X									
I III B		FOSSA SEPTICA			X									
I IV		ÁGUAS CINZENTAS												
I IV A		CANALIZAÇÃO			X									
I IV B		DRENO			X									
I V		ELECTRICIDADE												
I V A		ELEMENTOS			X									
I V B		REDE			X								GERADOR	
I VI		TELECOMUNICAÇÃO												
I VI A		INTERNET							X					
I VI B		TELEFONO							X					
I VI C		RADIO							X

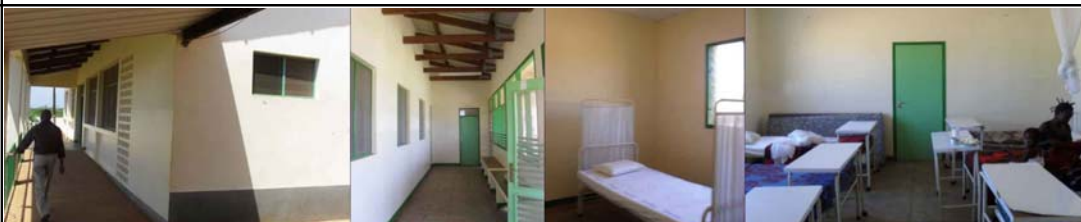
FOTOS

ITEMS	TIPOLOGIA VII		DIA VISITA 16-09-09								8.8.6 MABOTE SEDE - INTERNAMENTO			
	CLASSIFICAÇÃO		ESTADO				REABILITA.				DESCRIÇÃO			
	CÓDIGO	ELEMENTO	MUITO BOM	BOM	NORMAL	MAU	MUITO MAU	INEXISTENTE	PARCIAL	COMPLETA	EM CURSO	NOVA CONSTRUC.	COMENTÁRIOS	
EDIFICAÇÃO	E I A	COBERTURA												
	E I A	CHAPA COBERTURA		X									CHAPA IBR	
	E I B	ESTRUTURA COBERTURA			X									
	E II	FALSO TECTO												
	E II A	CHAPAS + ESTRUTURA			X								MADEIRA	
	E III	ESTRUTURA												
	E III A	PILARES		X										
	E III B	JACENAS		X										
	E IV	MUROS												
	E IV A	MUROS EXTERIORES		X										
	E IV B	MUROS INTERIORES		X										
	E IV C	REVOCADOS EXTERIORES		X										
	E IV D	REVOCADOS INTERIORES		X										
	E IV E	TIJOLEIRAS					X							
	E V	PAVIMENTAÇÃO												
	E V A	PAVIMENTAÇÃO			X								EM MORTEIRO	
	E VI	CARPINTARIA												
	E VI A	PORTAS			X									
	E VI B	JANELAS			X									
	E VII	MOBILIA

E VII A	MOBILIA		X										
	E VII	TINTA												
	E VIII A	MUROS EXTERIORES		X										
	E VIII B	MUROS INTERIORES		X									TINTA ÓLEO ATE 1,5 M	
	E VIII C	FALSO TECTO		X										
	E VIII D	PAVIMENTOS					X							
	E VIII E	CARPINTARIAS		X										
	INSTALAÇÕES	I I	AGUA SANITARIA											
		I I A	CANALIZAÇÃO			X								
		I I B	ELEM. SANIT.		X									
		I II	AGUAS PLUVIAIS											
		I II A	CANALONES			X								
I II B		BAJANTES				X							ESTRAGADOS	
I II C		CISTERNA			X									
I III		AGUAS NEGRAS												
I III A		CANALIZAÇÃO			X									
I III B		FOSSA SEPTICA			X									
I IV		AGUAS CINZENTAS												
I IV A		CANALIZAÇÃO			X									
I IV B		DRENO			X									
I V		ELECTRICIDADE												
I V A		ELEMENTOS		X										
I V B		REDE		X									REDE DE 18 A 21 H.	
I VI		TELECOMUNICAÇÃO												
I VI A		INTERNET					X							
I VI B		TELEFONO					X							
I VI C		RADIO					X							
I VII		SELEIRAS

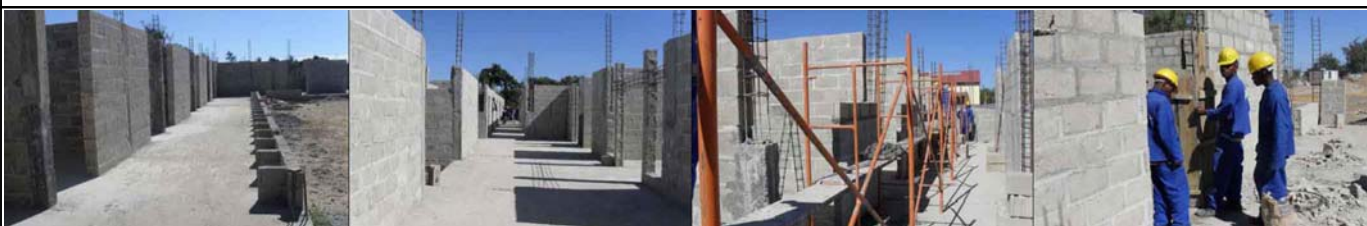
ITEMS	CSR - I		DIA VISITA 24/07/09										8.2.6 FUNHADOURO SEDE - URBANIZAÇÃO			
	CLASSIFICAÇÃO		ESTADO					REABILITA					DESCRIÇÃO			
	CODIGO	ELEMENTO	MUITO BOM	BOM	NORMAL	MAU	MUITO MAU	INEXISTENTE	PARCIAL	COMPLETA	EM CURSO	NOVA CONSTRUÇÃO	NADA	CONJUNTO DE EDIFICAÇÕES COM PASSAGEM COBERTO.		
URBANIZAÇÃO	U I A	VEDADO														
	U I A	VEDADO PERIMETRAL		X											ESTACAS MADEIRA	
	U II A	PASSAGEM COBERTO														
	U II A	PASSAGEM COBERTO		X											COMUNICAÇÃO INTERNA CENTRO SAÚDE	
	U III A	PAVIMENTAÇÃO EXTERIOR														
	U III A	PAO					X									
	U III B	VIATURAS					X									
	U III V	VIATURAS														
	U IV A	AMBULANCIA					X									
	U IV B	VISITANTES					X									
	U IV C	TRABALHADORES					X									
	U IV D	CARREGA E DESCARREGA					X									
	INSTALAÇÕES	I I	AGUA SANITARIA													
		I I A	AGUA ESTAGNADA						X							
I I B		POÇO						X								
I I C		BOMBA MANUAL						X

I I D		RECOLHA PLUVIAL					X								ESTRAGADO	
I I E		BOMBA ELECTRICA						X								
I I F		MINI-SISTEMA					X								BOMBA MINI-SISTEMA ESTRAGADA	
I I G		REDE GERAL						X								
I II		AGUA SUZIA														
I II A		FOSSA SEPTICA		X												
I II B		DRENO		X												
I II C		REDE ESGOTOS						X								
I III		ELECTRICIDADE														
I III A		REDE GERAL						X								
I III B		GERADOR					X								ENERGIA DE 18 A 22 H, GERADOR COMUNITARIO	
I III C		FOTOVOLTAICAS							X							
I III D		ESTABILIZADOR							X							
I IV		LIXO -ESTERIZAÇÃO														
I IV A		QUEMA. MAT. HOSP.					X									
I IV B		QUEMA LIXO					X									
I IV C	RECOLHA LIXO						X									
I IV D	FOSSA BIOLOGICA					X										
I IV E	ESTERILIZAÇÃO - AUTOCLAVE															
I IV F	ESTERILIZAÇÃO LUME															
I V A	LAVANDARIA					X

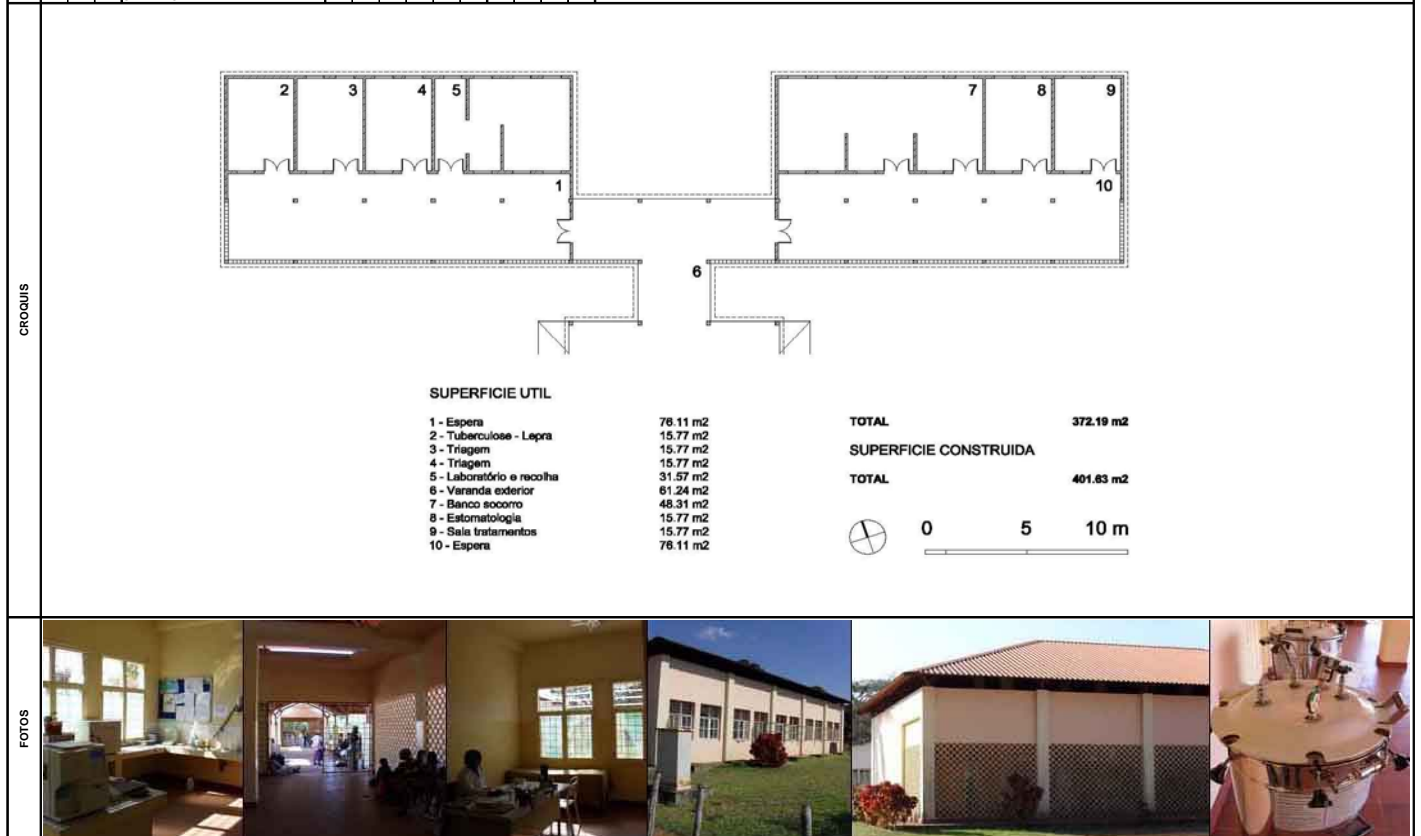
ITEMS	TIPOLOGIA		DIA VISITA 03/06/09								8.4.6 HOMOINE SEDE- AÇÃO SOCIAL / ATS / MAT HOSP / CUIDADOS DOMICILIÁRIOS			
	CLASSIFICAÇÃO		ESTADO				REABILITA.				DESCRIÇÃO			
	CÓDIGO	ELEMENTO	MUITO BOM	BOM	NORMAL	MAU	MUITO MAU	INEXISTENTE	PARCIAL	COMPLETA	EM CURSO	NOVA CONSTRUC.	COMENTÁRIOS	
EDIFICAÇÃO	E I A	COBERTURA												
	E I A	CHAPA COBERTURA		X										
	E I B	ESTRUTURA COBERTURA			X									
	E II	FALSO TECTO												
	E II A	CHAPAS + ESTRUTURA						X						
	E III	ESTRUTURA												
	E III A	PILARES						X					PAREDE ESTRUTURAL	
	E III B	JACENAS						X						
	E IV V	MUROS												
	E IV A	MUROS EXTERIORES		X										
	E IV B	MUROS INTERIORES						X						
	E IV C	REVOCADOS EXTERIORES			X									
	E IV D	REVOCADOS INTERIORES			X									
	E IV E	TIJOLEIRAS						X						
	E V	PAVIMENTAÇÃO												
	E V A	PAVIMENTAÇÃO		X									EM MORTEIRO	
	E VI	CARPINTARIA												
	E VI A	PORTAS				X

E VI B	JANELAS				X								
	E VII	MOBILIA												
	E VII A	MOBILIA			X									
	E VII	TINTA												
	E VIII A	MUROS EXTERIORES		X										
	E VIII B	MUROS INTERIORES		X										
	E VIII C	FALSO TECTO						X						
	E VIII D	PAVIMENTOS						X						
	E VIII E	CARPINTARIAS				X								
	INSTALAÇÕES	I I	AGUA SANITARIA											
		I I A	CANALIZAÇÃO						X					
		I I B	ELEM. SANIT.						X					
		I II	AGUAS PLUVIAIS											
		I II A	CANALONES						X					
I II B		BAJANTES						X						
I II C		CISTERNA						X						
I III		AGUAS NEGRAS												
I III A		CANALIZAÇÃO						X						
I III B		FOSSA SEPTICA						X						
I IV		AGUAS CINZENTAS												
I IV A		CANALIZAÇÃO						X						
I IV B		DRENO						X						
I V		ELECTRICIDADE												
I V A		ELEMENTOS						X						
I V B		REDE						X						
I VI		TELECOMUNICAÇÃO												
I VI A		INTERNET						X						
I VI B		TELEFONO						X						
I VI C		RADIO						X

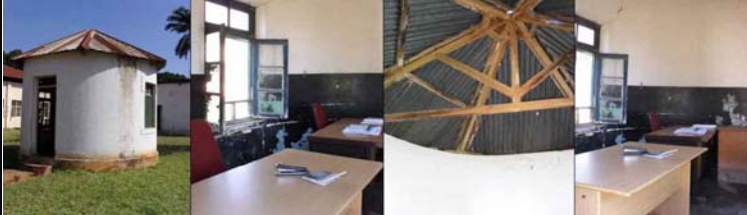
</p>													
	FOTOS

ITEMS	TIPOLOGIA		DIA VISITA 03/06/09							8.4.6 HOMOINE SEDE- ATENDIMENTO EXTERNO			
	CLASSIFICAÇÃO		ESTADO				REABILITA.			DESCRIÇÃO			
	CÓDIGO	ELEMENTO	MUITO BOM	BOM	NORMAL	MAU	MUITO MAU	INEXISTENTE	PARCIAL	COMPLETA	EM CURSO	NOVA CONSTRUC.	
												EDIFICAÇÃO NOVA PLANTA	
												COMENTÁRIOS	
EDIFICAÇÃO	E I A	COBERTURA											
	E I A	CHAPA COBERTURA	X									CHAPA IBR	
	E I B	ESTRUTURA COBERTURA	X										
	E II	FALSO TECTO											
	E II A	CHAPAS + ESTRUTURA		X								LAJE DE BETÃO	
	E III	ESTRUTURA											
	E III A	PILARES	X										
	E III B	JACENAS	X										
	E IV V	MUROS											
	E IV A	MUROS EXTERIORES	X										
	E IV B	MUROS INTERIORES	X										
	E IV C	REVOCADOS EXTERIORES	X										
	E IV D	REVOCADOS INTERIORES	X										
	E IV E	TIJOLEIRAS	X										
	E V	PAVIMENTAÇÃO											
	E V A	PAVIMENTAÇÃO		X									
	E VI	CARPINTARIA											
	E VI A	PORTAS		X									
	E VI B	JANELAS		X

E VII	MOBILIA											
	E VII A	MOBILIA		X									
	E VII	TINTA											
	E VIII A	MUROS EXTERIORES		X								TINTA ÓLEO ATE 1,5 m	
	E VIII B	MUROS INTERIORES		X								TINTA ÓLEO ATE 1,5 m	
	E VIII C	FALSO TECTO		X									
	E VIII D	PAVIMENTOS					X						
	E VIII E	CARPINTARIAS		X									
	INSTALAÇÕES	I I	AGUA SANITARIA										
		I I A	CANALIZAÇÃO		X								
		I I B	ELEM. SANIT.		X								
		I II	AGUAS PLUVIAIS										
		I II A	CANALONES					X					
I II B		BAJANTES					X						
I II C		CISTERNA					X						
I III		AGUAS NEGRAS											
I III A		CANALIZAÇÃO		X									
I III B		FOSSA SEPTICA		X									
I IV		AGUAS CINZENTAS											
I IV A		CANALIZAÇÃO		X									
I IV B		DRENO		X									
I V		ELECTRICIDADE											
I V A		ELEMENTOS		X									
I V B		REDE		X									
I VI		TELECOMUNICAÇÃO											
I VI A		INTERNET					X						
I VI B		TELEFONO			X								
I VI C		RADIO					X						
I VII		SELEIRAS

I VII A	SELEIRAS		X								1 GELEIRA A PETROLEO ESTRAGADA - 1 GELEIRA ELETTRICA COPA

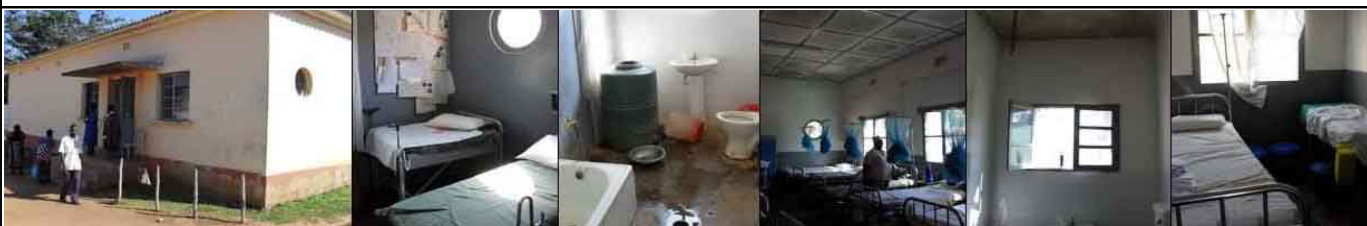
HP - HOSPITAL PROVINCIAL		DIA VISITA 14/04/09										8.1.5 HPI - URBANIZAÇÃO		
ITEMS	CLASSIFICAÇÃO		ESTADO					REABILITA.					DESCRIÇÃO	
	CODIGO	ELEMENTO	MUITO BOM	BOM	NORMAL	MAU	MUITO MAU	INEXISTENTE	PARCIAL	COMPLETA	EM CURSO	NOVA CONSTRUÇÃO	NADA	COMENTÁRIOS
URBANIZAÇÃO	U I A	VEDADO												
	U I A	VEDADO PERIMETRAL		X										
	U II	PASSAGEM COBERTO												
	U II A	PASSAGEM COBERTO					X							
	U III	PAVIMENTAÇÃO EXTERIOR												
	U III A	PAO		X										EM LÃS EDIFICAÇÕES MAIS LONGES NO EXISTE PAVIMENTAÇÃO PARA O PÃO
	U III B	VIATURAS		X										
	U IV V	VIATURAS												
	U IV A	AMBULANCIA		X										
	U IV B	VISITANTES			X									LÃS VIATURAS DOS VISITANTES ESTACIONAM FORA DEL RECINTO
	U IV C	TRABALHADORES		X										POUCOS TRABALHADORES TEM VIATURA
	U IV D	CARRREGA E DESCARREGA		X										PODERIA SER MELHORADO OU ACESSO A LAVANDERIA E COZINHA
INSTALAÇÕES	I I	AGUA SANITARIA

I I A	AGUA ESTAGNADA					X							
	I I B	POÇO					X							
	I I C	BOMBA MANUAL					X							
	I I D	RECOLHA PLUVIAL					X							NO EXISTE RECOLHA DA ÁGUA PLUVIAL. DADA LÃ QUANTIDADE DE m2 SERIA BOM DE FAZER LÃ RECOLHA PARA DIVERSOS USOS
	I I E	BOMBA ELECTRICA					X							
	I I F	MINI-SISTEMA					X							
	I I G	REDE GERAL		X										
	I II	AGUA SUZIA												
	I II A	FOSSA SEPTICA												
	I II B	DRENO												
	I II C	REDE ESGOTOS												
	I III	ELECTRICIDADE												
	I III A	REDE GERAL		X										ILUMINAÇÃO BOA EM PASSAGEM CENTRAL
	I III B	GERADOR						X						
	I III C	FOTOVOLTAICAS						X						
	I III D	ESTABILIZADOR						X						
	I IV	LIXO -ESTERIZAÇÃO												
	I IV A	QUEMA. MAT. HOSP.		X										
	I IV B	QUEMA LIXO		X										
	I IV C	RECOLHA LIXO		X										
	I IV D	FOSSA BIOLOGICA		X										
	I IV E	ESTERILIZAÇÃO - AUTOCLAVE		X										
	I IV F	ESTERILIZAÇÃO LUME					X

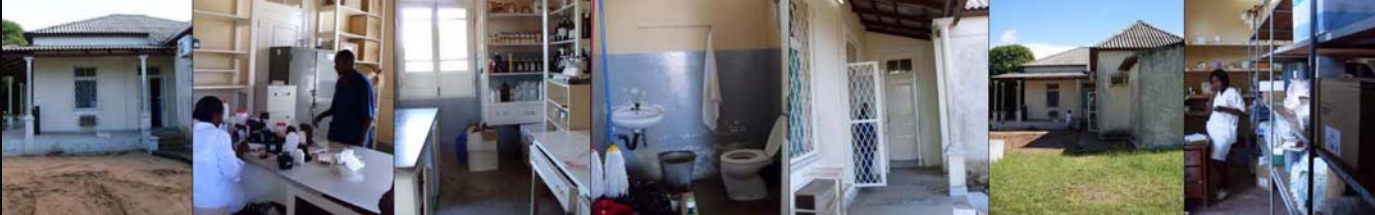
ITEMS	TIPOLOGIA		DIA VISITA 14/04/09							8.1.5 HPI - FARMÁCIA																					
	CLASSIFICAÇÃO		ESTADO				REABILITA.			OBSERVAÇÕES																					
	CÓDIGO	ELEMENTO	MUITO BOM	BOM	NORMAL	MAU	MUITO MAU	INEXISTENTE	PARCIAL	COMPLETA	EM CURSO	NOVA CONSTRUC.	COMENTÁRIOS																		
EDIFICAÇÃO	E I A	COBERTURA																													
	E I A	CHAPA COBERTURA				X							CHAPA DE USALITE - TOXICA																		
	E I B	ESTRUTURA COBERTURA		X									NÃO SE OLHA, EM VARANDA DE MADEIRA																		
	E II	FALSO TECTO																													
	E II A	CHAPAS + ESTRUTURA		X									8.1.5 HPI - FARMÁCIA																		
	E III	ESTRUTURA																													
	E III A	PILARES		X																											
	E III B	JACENAS		X																											
	E IV V	MUROS																													
	E IV A	MUROS EXTERIORES		X																											
	E IV B	MUROS INTERIORES		X

E IV C	REVOCADOS EXTERIORES		X																											
	E IV D	REVOCADOS INTERIORES		X																											
	E IV E	TIJOLEIRAS		X																											
	E V	PAVIMENTAÇÃO																													
	E V A	PAVIMENTAÇÃO		X									TERRATZO CONTINUO																		
	E VI	CARPINTARIA																													
	E VI A	PORTAS		X																											
	E VI B	JANELAS		X																											
	E VII	MOBILIA																													
	E VII A	MOBILIA		X																											
	E VII	TINTA																													
	E VIII A	MUROS EXTERIORES		X																											
	E VIII B	MUROS INTERIORES			X								ALGUMAS ZONAS EM MAL ESTADO. PINTURA ATE 1,8 m DE ALTURA																		
	E VIII C	FALSO TECTO		X																											
	E VIII D	PAVIMENTOS						X																							
	E VIII E	CARPINTARIAS		X																											
	INSTALAÇÕES	I I	AGUA SANITARIA

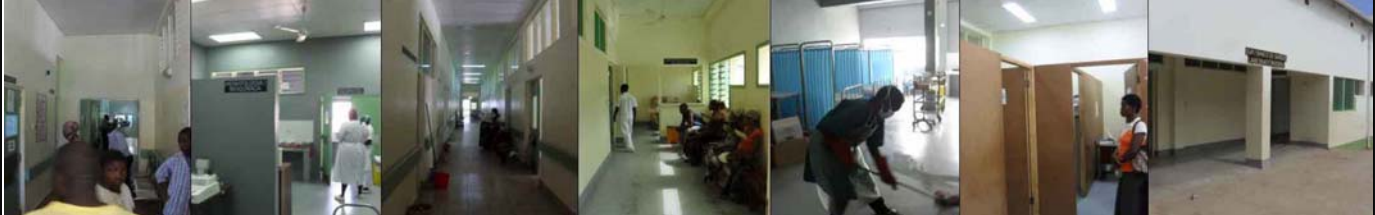
FOTOS

ITEMS	TIPOLOGIA		DIA VISITA 15-01-10								8.9.0 MASSINGA - INTERNAMENTO HOMENS			
	CLASSIFICAÇÃO		ESTADO				REABILITA.				DESCRIÇÃO			
	CÓDIGO	ELEMENTO	MUITO BOM	BOM	NORMAL	MAU	MUITO MAU	INEXISTENTE	PARCIAL	COMPLETA	EM CURSO	NOVA CONSTRUC.	COMENTÁRIOS	
EDIFICAÇÃO	E I A	COBERTURA												
	E I A	CHAPA COBERTURA				X							CHAPA URALITE, TÓXICA	
	E I B	ESTRUTURA COBERTURA				X							EM MADEIRA	
	E II	FALSO TECTO												
	E II A	CHAPAS + ESTRUTURA					X							UMIDADES
	E III	ESTRUTURA												
	E III A	PILARES			X									
	E III B	JACENAS			X									
	E IV	MUROS												
	E IV A	MUROS EXTERIORES			X									
	E IV B	MUROS INTERIORES			X									
	E IV C	REVOCADOS EXTERIORES				X								
	E IV D	REVOCADOS INTERIORES					X							
	E IV E	TIJOLEIRAS						X						
	E V	PAVIMENTAÇÃO												
	E V A	PAVIMENTAÇÃO				X								EM MORTEIRO
	E VI	CARPINTARIA												
	E VI A	PORTAS					X							
	E VI B	JANELAS					X

E VII	MOBILIA												
	E VII A	MOBILIA					X							
	E VII	TINTA												
	E VIII A	MUROS EXTERIORES					X							
	E VIII B	MUROS INTERIORES					X							TINTA ÓLEO ATE 1,5 m
	E VIII C	FALSO TECTO					X							
	E VIII D	PAVIMENTOS						X						
	E VIII E	CARPINTARIAS						X						
	INSTALAÇÕES	I I	AGUA SANITARIA											
		I I A	CANALIZAÇÃO						X					
		I I B	ELEM. SANIT.						X					
		I II	AGUAS PLUVIAIS											
		I II A	CANALONES					X						
I II B		BAJANTES					X							
I II C		CISTERNA					X							
I III		AGUAS NEGRAS												
I III A		CANALIZAÇÃO					X							
I III B		FOSSA SEPTICA					X							
I IV		AGUAS CINZENTAS												
I IV A		CANALIZAÇÃO					X							
I IV B		DRENO					X							
I V		ELECTRICIDADE												
I V A		ELEMENTOS						X						ELEMENTOS SEM REDE
I V B		REDE						X						
I VI		TELECOMUNICAÇÃO												
I VI A		INTERNET						X						
I VI B		TELEFONO						X						
I VI C		RADIO						X

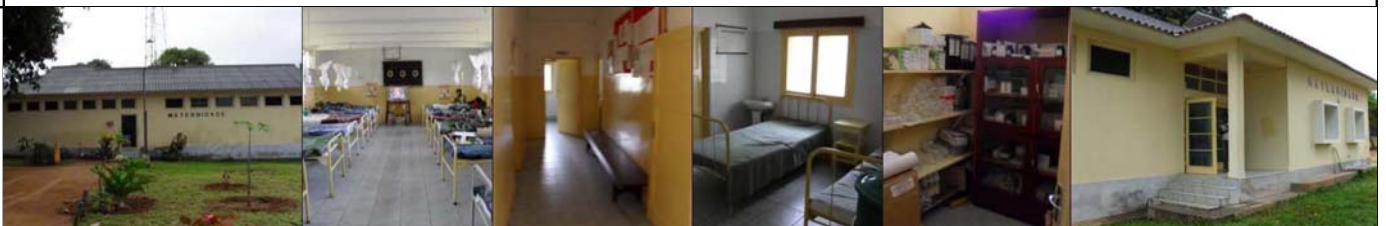
FOTOS

ITEMS	TIPOLOGIA		DIA VISITA 21/05/09							8.10.6 MAXIXE- ATENDIMENTO EXTERNO				
	CLASSIFICAÇÃO		ESTADO				REABILITA.			DESCRIÇÃO				
	CÓDIGO	ELEMENTO	MUITO BOM	BOM	NORMAL	MAU	MUITO MAU	INEXISTENTE	PARCIAL	COMPLETA	EM CURSO	NOVA CONSTRUC.	COMENTÁRIOS	
EDIFICAÇÃO	E I A	COBERTURA												
	E I A	CHAPA COBERTURA			X							URALITE , TOXICO		
	E I B	ESTRUTURA COBERTURA			X							NÃO E POSSÍVEL OLHAR		
	E II	FALSO TECTO												
	E II A	CHAPAS + ESTRUTURA		X								LAJE DE BETÃO		
	E III	ESTRUTURA												
	E III A	PILARES		X										
	E III B	JACENAS		X										
	E IV	MUROS												
	E IV A	MUROS EXTERIORES		X										
	E IV B	MUROS INTERIORES		X										
	E IV C	REVOCADOS EXTERIORES		X										
	E IV D	REVOCADOS INTERIORES		X										
	E IV E	TIJOLEIRAS		X										
	E V	PAVIMENTAÇÃO												
	E V A	PAVIMENTAÇÃO		X								GRÉS		
	E VI	CARPINTARIA												
	E VI A	PORTAS		X										
	E VI B	JANELAS		X

E VII	MOBILIA												
	E VII A	MOBILIA		X										
	E VII	TINTA												
	E VIII A	MUROS EXTERIORES		X										
	E VIII B	MUROS INTERIORES		X								TINTA ÓLEO ATE 1,5 m		
	E VIII C	FALSO TECTO		X										
	E VIII D	PAVIMENTOS					X							
	E VIII E	CARPINTARIAS		X										
	INSTALAÇÕES	I I	AGUA SANITARIA											
		I I A	CANALIZAÇÃO		X									
		I I B	ELEM. SANIT.		X									
		I II	ÁGUAS PLUVIAIS											
		I II A	CANALONES					X						
I II B		BAJANTES					X							
I II C		CISTERNA					X							
I III		ÁGUAS NEGRAS												
I III A		CANALIZAÇÃO				X						WC ESTRAGADO		
I III B		FOSSA SEPTICA				X								
I IV		ÁGUAS CINZENTAS												
I IV A		CANALIZAÇÃO		X										
I IV B		DRENO		X										
I V		ELECTRICIDADE												
I V A		ELEMENTOS		X								REDE GERAL		
I V B		REDE		X										
I VI		TELECOMUNICAÇÃO												
I VI A		INTERNET					X							
I VI B		TELEFONO					X							
I VI C		RADIO					X

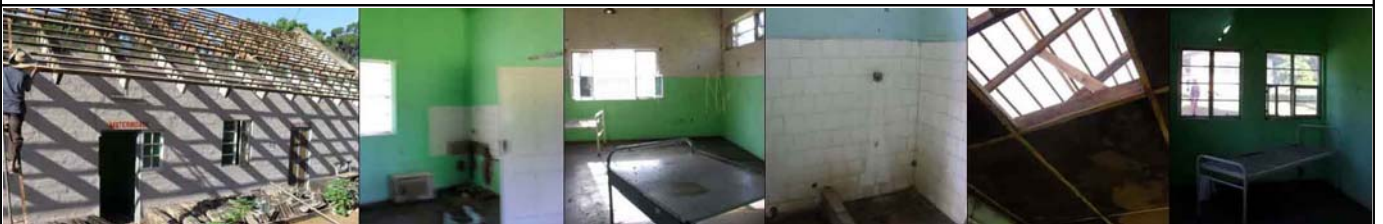
FOTOS

ITEMS	CSR - I		DIA VISITA 15-01-10										8.11.11 MUORRUMBENE - URBANIZAÇÃO		
	CLASSIFICAÇÃO		ESTADO					REABILITA					DESCRIÇÃO		
	CODIGO	ELEMENTO	MUITO BOM	BOM	NORMAL	MAU	MUITO MAU	INEXISTENTE	PARCIAL	COMPLETA	EM CURSO	NOVA CONSTRUÇÃO	NADA	CONJUNTO DE EDIFICAÇÕES SEM PASSAGEM COBERTO DA ERA COLONIAL	
URBANIZAÇÃO	U I A	VEDADO													
	U I A	VEDADO PERIMETRAL		X											VEGETAL E COM BLOCOS DE BETÃO
	U II A	PASSAGEM COBERTO													
	U II A	PASSAGEM COBERTO					X								
	U III A	PAVIMENTAÇÃO EXTERIOR													
	U III A	PAO		X											
	U III B	VIATURAS		X											
	U III V	VIATURAS													
	U IV A	AMBULANCIA		X											
	U IV B	VISITANTES		X											
	U IV C	TRABALHADORES		X											
	U IV D	CARREGA E DESCARREGA		X											
INSTALAÇÕES	I I	AGUA SANITARIA													
	I I A	AGUA ESTAGNADA						X							
	I I B	POÇO						X							
	I I C	BOMBA MANUAL		X											
	I I D	RECOLHA PLUVIAL					X

I I E	BOMBA ELECTRICA					X								
	I I F	MINI-SISTEMA		X											
	I I G	REDE GERAL					X								
	I II	AGUA SUZIA													
	I II A	FOSSA SEPTICA		X											
	I II B	DRENO		X											
	I II C	REDE ESGOTOS					X								
	I III	ELECTRICIDADE													
	I III A	REDE GERAL		X											
	I III B	GERADOR						X							
	I III C	FOTOVOLTAICAS						X							
	I III D	ESTABILIZADOR						X							
	I IV	LIXO -ESTERILIZAÇÃO													
	I IV A	QUEMA. MAT. HOSP.		X											
	I IV B	QUEMA LIXO		X											
I IV C	RECOLHA LIXO					X									
I IV D	FOSSA BIOLOGICA		X												
I IV E	ESTERILIZAÇÃO - AUTOCLAVE		X												
I IV F	ESTERILIZAÇÃO LUME					X									
I V A	LAVANDARIA		X

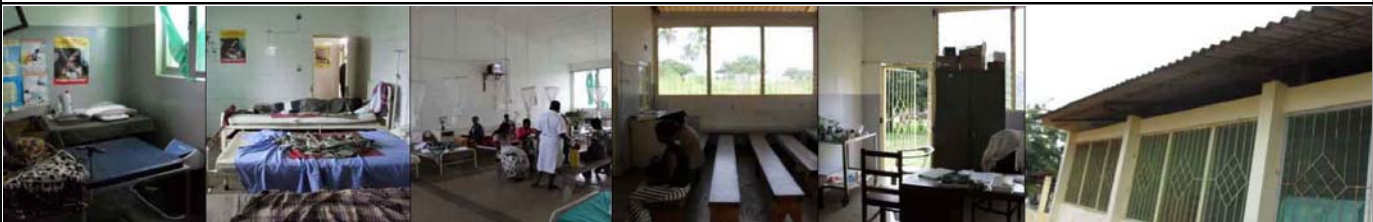
ITEMS	CSR - II		DIA VISITA 29/05/05								8.12.6 INHASSUNE- URBANIZAÇÃO				
	CLASSIFICAÇÃO		ESTADO					REABILITAÇÃO			DESCRIÇÃO				
CODIGO	ELEMENTO	MUITO BOM	BOM	NORMAL	MAU	MUITO MAU	INEXISTENTE	PARCIAL	COMPLETA	EM CURSO	NOVA CONSTRUÇÃO	NADA	CONJUNTO DE EDIFICAÇÕES CONFORMANDO O CENTRO DE REFERENCIA DO DISTRITO.		
URBANIZAÇÃO	U I A	VEDADO													
	U I A	VEDADO PERIMETRAL	X											REDE TUBARÃO	
	U II A	PASSAGEM COBERTO													
	U II A	PASSAGEM COBERTO			X									PASSAGEM ENTRE ATENDIMENTO EXTERNO E ENFERMARIA	
	U III	PAVIMENTAÇÃO EXTERIOR													
	U III A	PAO					X								
	U III B	VIATURAS					X								
	U IV V	VIATURAS													
	U IV A	AMBULANCIA					X								
	U IV B	VISITANTES					X								
	U IV C	TRABALHADORES					X								
	U IV D	CARREGA E DESCARREGA					X								
	INSTALAÇÕES	I I	AGUA SANITARIA												
		I I A	AGUA ESTAGNADA					X							
		I I B	POÇO					X							
		I I C	BOMBA MANUAL					X

I I D	RECOLHA PLUVIAL					X							
		I I E	BOMBA ELECTRICA					X							
		I I F	MINI-SISTEMA				X								PROPIEDADE DA JATROF, EMPRESA DE BIODIESEL
		I I G	REDE GERAL					X							
		I II	AGUA SUZIA												
		I II A	FOSSA SEPTICA			X									
		I II B	DRENO			X									
		I II C	REDE ESGOTOS					X							
I III		ELECTRICIDADE													
I III A		REDE GERAL					X								
I III B		GERADOR					X								
I III C		FOTOVOLTAICAS					X								
I III D		ESTABILIZADOR					X								
I IV		LIXO-ESTERILIZAÇÃO													
I IV A		QUEMA, MAT. HOSP.					X							NÃO QUEIXAM, OS VIZINHOS QUEIXASSE DO CHEIRO	
I IV B		QUEMA LIXO					X							NÃO QUEIXAM, OS VIZINHOS QUEIXASSE DO CHEIRO	
I IV C		RECOLHA LIXO					X								
I IV D		FOSSA BIOLOGICA			X										
I IV E		ESTERILIZAÇÃO - AUTOCLAVE			X									1 AUTOCLAVE A GÁS, NÃO TEM GÁS	
I IV F		ESTERILIZAÇÃO LUME													
I V A	LAVANDARIA					X

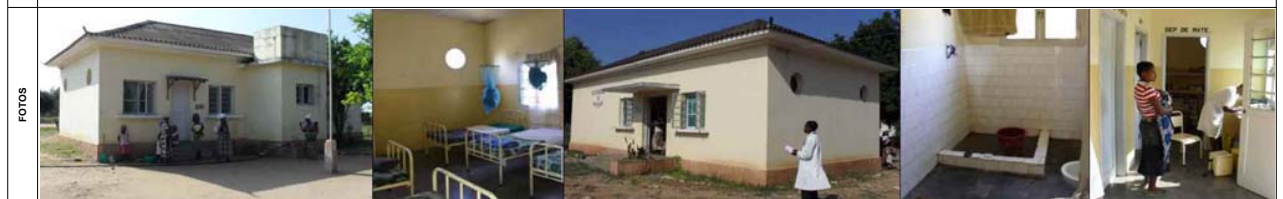
ITEMS	CSR - I		DIA VISITA 29/05/05								8.12.10 PANDA SEDE- URBANIZAÇÃO				
	CLASSIFICAÇÃO		ESTADO					REABILITA			DESCRIÇÃO				
	CODIGO	ELEMENTO	MUITO BOM	BOM	NORMAL	MAU	MUITO MAU	INEXISTENTE	PARCIAL	COMPLETA	EM CURSO	NOVA CONSTRUÇÃO	NADA		
URBANIZAÇÃO	U I I A	VEDADO												CONJUNTO DE EDIFICAÇÕES CONFORMANDO O CENTRO DE REFERENCIA DO DISTRITO.	
	U I I A	VEDADO PERIMETRAL						X							
	U II A	PASSAGEM COBERTO													
	U II A	PASSAGEM COBERTO						X							VARANDAS EM EDIFICAÇÕES
	U III A	PAVIMENTAÇÃO EXTERIOR													
	U III A	PAO						X							
	U III B	VIATURAS						X							
	U IV V	VIATURAS													
	U IV A	AMBULANCIA					X								
	U IV B	VISITANTES					X								
	U IV C	TRABALHADORES					X								
	U IV D	CARREGA E DESCARREGA					X								
	INSTALAÇÕES	I I I	AGUA SANITARIA												
		I I A	AGUA ESTAGNADA						X						
		I I B	POÇO						X						
		I I C	BOMBA MANUAL						X						
I I D		RECOLHA PLUVIAL		X

I I E		BOMBA ELECTRICA						X							
I I F		MINI-SISTEMA		X											
I I G		REDE GERAL						X							
I II		AGUA SUZIA													
I II A		FOSSA SEPTICA			X										
I II B		DRENO			X										
I II C		REDE ESGOTOS						X							
I III		ELECTRICIDADE													
I III A		REDE GERAL						X							
I III B		GERADOR					X							GERADOR COM GRANDE CAPACIDADE. ESTRAGADO 3 ANOS SEM REPARAÇÃO A DIA DE HOJE	
I III C		FOTOVOLTAICAS						X							
I III D		ESTABILIZADOR						X							
I IV		LIXO-ESTERILIZAÇÃO													
I IV A		QUEMA. MAT. HOSP.		X											
I IV B		QUEMA LIXO		X											
I IV C		RECOLHA LIXO						X							
I IV D		FOSSA BIOLOGICA		X											
I IV E		ESTERILIZAÇÃO - AUTOCLAVE						X							
I IV F		ESTERILIZAÇÃO LUME			X									1 AUTOCLAVE LUME	
I V A		LAVANDARIA						X

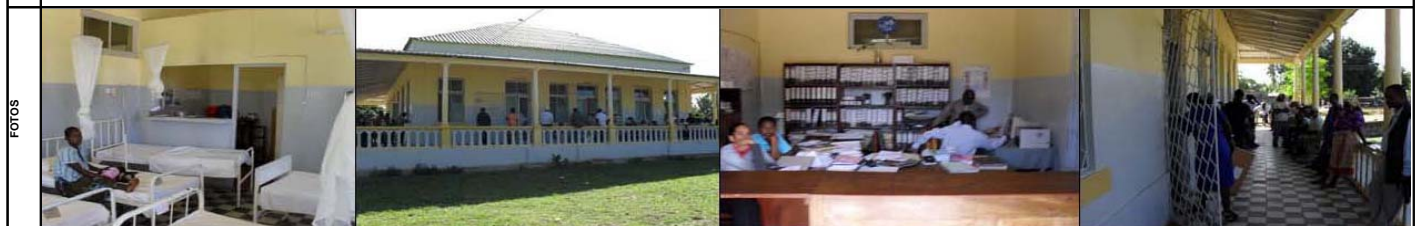
ITEMS	TIPOLOGIA XIV (MODIFICADA)		DIA VISITA 19/05/09								8.5.9 INHARRIME SEDE - MATERNIDADE			
	CLASSIFICAÇÃO		ESTADO				REABILITA.				DESCRIÇÃO			
	CÓDIGO	ELEMENTO	MUITO BOM	BOM	NORMAL	MAU	MUITO MAU	INEXISTENTE	PARCIAL	COMPLETA	EM CURSO	NOVA CONSTRUC.	COMENTÁRIOS	
EDIFICAÇÃO	E I A	COBERTURA												
	E I A	CHAPA COBERTURA				X							URALITE, TOXICO	
	E I B	ESTRUTURA COBERTURA											NÃO VISIVEL	
	E II	FALSO TECTO												
	E II A	CHAPAS + ESTRUTURA				X							EM MADEIRA	
	E III	ESTRUTURA												
	E III A	PILARES				X								
	E III B	JACENAS				X								
	E IV	MUROS												
	E IV A	MUROS EXTERIORES				X								
	E IV B	MUROS INTERIORES				X								
	E IV C	REVOCADOS EXTERIORES				X								
	E IV D	REVOCADOS INTERIORES				X								
	E IV E	TIJOLEIRAS				X								
	E V	PAVIMENTAÇÃO												
	E V A	PAVIMENTAÇÃO				X							EM MORTEIRO	
	E VI	CARPINTARIA												
	E VI A	PORTAS				X

E VI B	JANELAS				X								
	E VII	MOBILIA												
	E VII A	MOBILIA												
	E VII	TINTA												
	E VIII A	MUROS EXTERIORES				X							ATE 1,8 m TINTA OLEO. TINTA PLÁSTICA COM PROBLEMAS EM LUGARES PONTUAIS	
	E VIII B	MUROS INTERIORES					X						ATE 1,8 m TINTA OLEO. TINTA PLÁSTICA COM PROBLEMAS EM LUGARES PONTUAIS	
	E VIII C	FALSO TECTO				X								
	E VIII D	PAVIMENTOS				X								
	E VIII E	CARPINTARIAS				X								
	INSTALAÇÕES	I I	AGUA SANITARIA											
		I I A	CANALIZAÇÃO											
		I I B	ELEM. SANIT.											
I II		ÁGUAS PLUVIAIS												
I II A		CANALONES						X					SEM SISTEMA DE RECOLHA	
I II B		BAJANTES						X						
I II C		CISTERNA						X						
I III		ÁGUAS NEGRAS												
I III A		CANALIZAÇÃO						X						
I III B		FOSSA SEPTICA						X						
I IV		ÁGUAS CINZENTAS												
I IV A		CANALIZAÇÃO						X						
I IV B		DRENO						X						
I V		ELECTRICIDADE												
I V A		ELEMENTOS						X

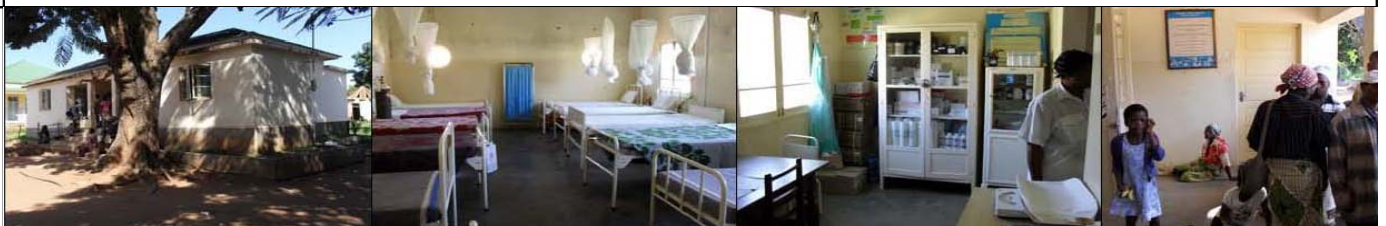
FOTOS

ITEMS	TIPOLOGIA XII		DIA VISITA 19/05/09										8.5.9 INHARRIME SEDE - SMI	
	CLASSIFICAÇÃO		ESTADO					REABILITA.					DESCRIÇÃO	
	CÓDIGO	ELEMENTO	MUITO BOM	BOM	NORMAL	MAU	MUITO MAU	INEXISTENTE	PARCIAL	COMPLETA	EM CURSO	NOVA CONSTRUC.	COMENTÁRIOS	
EDIFICAÇÃO	E I A	COBERTURA												
	E I A	CHAPA COBERTURA			X									EM ZINCO
	E I B	ESTRUTURA COBERTURA			X									EM MADEIRA
	E II	FALSO TECTO												
	E II A	CHAPAS + ESTRUTURA					X							
	E III	ESTRUTURA												
	E III A	PILARES			X									EM MADEIRA
	E III B	JACENAS			X									EM MADEIRA
	E IV V	MUROS												
	E IV A	MUROS EXTERIORES			X									
	E IV B	MUROS INTERIORES			X									
	E IV C	REVOCADOS EXTERIORES			X									
	E IV D	REVOCADOS INTERIORES			X									
	E IV E	TIJOLEIRAS												
	E V	PAVIMENTAÇÃO												
	E V A	PAVIMENTAÇÃO			X									
	E VI	CARPINTARIA												
	E VI A	PORTAS						X						
	E VI B	JANELAS						X

E VII	MOBILIA												
	E VII A	MOBILIA					X							
	E VII	TINTA												
	E VIII A	MUROS EXTERIORES						X						
	E VIII B	MUROS INTERIORES						X						
	E VIII C	FALSO TECTO						X						
	E VIII D	PAVIMENTOS						X						
	E VIII E	CARPINTARIAS						X						
	INSTALAÇÕES	I I	AGUA SANITARIA											
I I A		CANALIZAÇÃO					X							
I I B		ELEM. SANIT.					X							
I II		AGUAS PLUVIAIS												
I II A		CANALONES					X							
I II B		BAJANTES					X							
I II C		CISTERNA					X							
I III		AGUAS NEGRAS												
I III A		CANALIZAÇÃO					X							
I III B		FOSSA SEPTICA					X							
I IV		AGUAS CINZENTAS												
I IV A		CANALIZAÇÃO					X							
I IV B		DRENO					X							
I V		ELECTRICIDADE												
I V A		ELEMENTOS					X							
I V B		REDE					X							
I VI		TELECOMUNICAÇÃO												
I VI A		INTERNET					X							
I VI B		TELEFONO					X							
I VI C	RADIO					X								
I VII	SELEIRAS

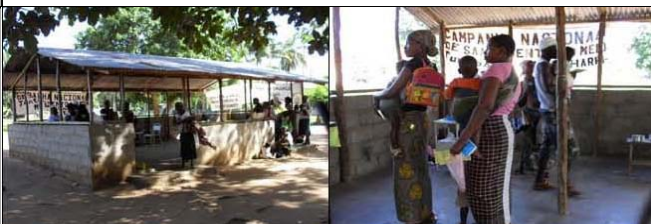
FOTOS

ITEMS	TIPOLOGIA		DIA VISITA 19/05/09								8.5.9 INHARRIME SEDE - LABORATÓRIO - HIV			
	CLASSIFICAÇÃO		ESTADO				REABILITA.				DESCRIÇÃO			
	CÓDIGO	ELEMENTO	MUITO BOM	BOM	NORMAL	MAU	MUITO MAU	INEXISTENTE	PARCIAL	COMPLETA	EM CURSO	NOVA CONSTRUC.	COMENTÁRIOS	
EDIFICAÇÃO	E I A	COBERTURA												
	E I A	CHAPA COBERTURA		X									IBR	
	E I B	ESTRUTURA COBERTURA			X								EM MADEIRA	
	E II	FALSO TECTO												
	E II A	CHAPAS + ESTRUTURA		X										
	E III	ESTRUTURA												
	E III A	PILARES		X										
	E III B	JACENAS		X										
	E IV V	MUROS												
	E IV A	MUROS EXTERIORES		X										
	E IV B	MUROS INTERIORES		X										
	E IV C	REVOCADOS EXTERIORES		X										
	E IV D	REVOCADOS INTERIORES		X										
	E IV E	TIJOLEIRAS		X										
	E V	PAVIMENTAÇÃO												
	E V A	PAVIMENTAÇÃO		X									GRES	
	E VI	CARPINTARIA												
	E VI A	PORTAS		X										
	E VI B	JANELAS		X										
	E VII	MOBILIA

E VII A	MOBILIA		X										
	E VII	TINTA												
	E VIII A	MUROS EXTERIORES		X										
	E VIII B	MUROS INTERIORES		X										
	E VIII C	FALSO TECTO		X										
	E VIII D	PAVIMENTOS					X							
	E VIII E	CARPINTARIAS		X										
	INSTALAÇÕES	I I	AGUA SANITARIA											
		I I A	CANALIZAÇÃO		X									
		I I B	ELEM. SANIT.		X									
		I II	AGUAS PLUVIAIS											
		I II A	CANALONES					X						SEM SISTEMA DE RECOLHA
		I II B	BAJANTES					X						
I II C		CISTERNA					X							
I III		AGUAS NEGRAS												
I III A		CANALIZAÇÃO		X										
I III B		FOSSA SEPTICA		X										
I IV		AGUAS CINZENTAS												
I IV A		CANALIZAÇÃO		X										
I IV B		DRENO		X										
I V		ELECTRICIDADE												
I V A		ELEMENTOS		X										
I V B		REDE		X										
I VI		TELECOMUNICAÇÃO												
I VI A	INTERNET					X								
I VI B	TELEFONO					X								
I VI C	RADIO					X								
I VII	GELEIRAS													
I VII A	GELEIRAS		X									QUATRO GELEIRAS ELÉTRICAS

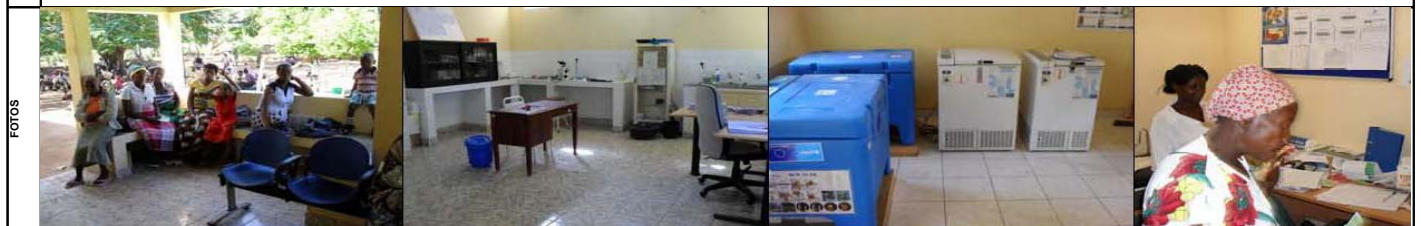
ITEMS	TIPOLOGIA		DIA VISITA 19/05/09							8.5.9 INHARRIME SEDE - ESTOMATOLOGIA				
	CLASSIFICAÇÃO		ESTADO				REABILITA.			DESCRIÇÃO				
	CÓDIGO	ELEMENTO	MUITO BOM	BOM	NORMAL	MAU	MUITO MAU	INEXISTENTE	PARCIAL	COMPLETA	EM CURSO	NOVA CONSTRUC.	COMENTÁRIOS	
EDIFICAÇÃO	E I A	COBERTURA												
	E I A	CHAPA COBERTURA					X						EM ZINCO	
	E I B	ESTRUTURA COBERTURA					X						EM MADEIRA	
	E II	FALSO TECTO												
	E II A	CHAPAS + ESTRUTURA						X						
	E III	ESTRUTURA												
	E III A	PILARES						X						
	E III B	JACENAS						X						
	E IV V	MUROS												
	E IV A	MUROS EXTERIORES						X						
	E IV B	MUROS INTERIORES						X						
	E IV C	REVOCADOS EXTERIORES						X						
	E IV D	REVOCADOS INTERIORES						X						
	E IV E	TIJOLEIRAS						X						
	E V	PAVIMENTAÇÃO												
	E V A	PAVIMENTAÇÃO						X						
	E VI	CARPINTARIA												
	E VI A	PORTAS						X						
	E VI B	JANELAS						X						
	E VII	MOBILIA

E VII A	MOBILIA						X						
	E VII	TINTA												
	E VIII A	MUROS EXTERIORES						X						
	E VIII B	MUROS INTERIORES						X						
	E VIII C	FALSO TECTO							X					
	E VIII D	PAVIMENTOS							X					
	E VIII E	CARPINTARIAS							X					
	INSTALAÇÕES	I I	AGUA SANITARIA											
		I I A	CANALIZAÇÃO						X					
		I I B	ELEM. SANIT.						X					
		I II	AGUAS PLUVIAIS											
		I II A	CANALONES						X					SEM SISTEMA DE RECOLHA
I II B		BAJANTES						X						
I II C		CISTERNA						X						
I III		AGUAS NEGRAS												
I III A		CANALIZAÇÃO						X						
I III B		FOSSA SEPTICA						X						
I IV		AGUAS CINZENTAS												
I IV A		CANALIZAÇÃO						X						
I IV B		DRENO						X						
I V		ELECTRICIDADE												
I V A		ELEMENTOS							X					
I V B		REDE							X					
I VI		TELECOMUNICAÇÃO												
I VI A	INTERNET							X						
I VI B	TELEFONO							X						
I VI C	RADIO							X						
I VII	SELEIRAS													
I VII A	SELEIRAS						X

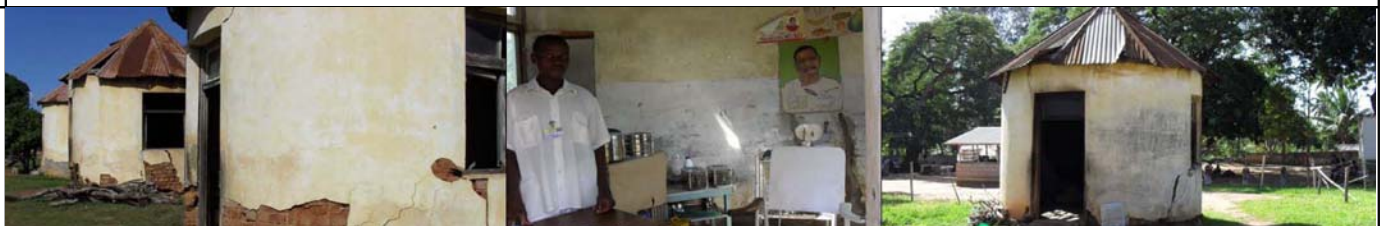
FOTOS

ITEMS	TIPOLOGIA		DIA VISITA 19/05/09								8.5.9 INHARRIME SEDE - TUBERCULOSE			
	CLASSIFICAÇÃO		ESTADO				REABILITA.				DESCRIÇÃO			
	CÓDIGO	ELEMENTO	MUITO BOM	BOM	NORMAL	MAU	MUITO MAU	INEXISTENTE	PARCIAL	COMPLETA	EM CURSO	NOVA CONSTRUC.	COMENTÁRIOS	
EDIFICAÇÃO	E I A	COBERTURA												
	E I A	CHAPA COBERTURA			X								EM ZINCO	
	E I B	ESTRUTURA COBERTURA			X								EM MADEIRA	
	E II	FALSO TECTO												
	E II A	CHAPAS + ESTRUTURA					X							
	E III	ESTRUTURA												
	E III A	PILARES			X								EM MADEIRA	
	E III B	JACENAS			X								EM MADEIRA	
	E IV V	MUROS												
	E IV A	MUROS EXTERIORES			X									
	E IV B	MUROS INTERIORES			X									
	E IV C	REVOCADOS EXTERIORES					X							
	E IV D	REVOCADOS INTERIORES					X							
	E IV E	TIJOLEIRAS					X							
	E V	PAVIMENTAÇÃO												
	E V A	PAVIMENTAÇÃO			X								EM MORTEIRO	
	E VI	CARPINTARIA												
	E VI A	PORTAS				X								
	E VI B	JANELAS				X

E VII	MOBILIA												
	E VII A	MOBILIA			X									
	E VII	TINTA												
	E VIII A	MUROS EXTERIORES					X							
	E VIII B	MUROS INTERIORES					X							
	E VIII C	FALSO TECTO					X							
	E VIII D	PAVIMENTOS					X							
	E VIII E	CARPINTARIAS					X							
	INSTALAÇÕES	I I	AGUA SANITARIA											
I I A		CANALIZAÇÃO					X							
I I B		ELEM. SANIT.					X							
I II		AGUAS PLUVIAIS												
I II A		CANALONES				X						SEM SISTEMA DE RECOLHA		
I II B		BAJANTES				X								
I II C		CISTERNA				X								
I III		AGUAS NEGRAS												
I III A		CANALIZAÇÃO				X								
I III B		FOSSA SEPTICA				X								
I IV		AGUAS CINZENTAS												
I IV A		CANALIZAÇÃO				X								
I IV B		DRENO				X								
I V		ELECTRICIDADE												
I V A		ELEMENTOS				X								
I V B		REDE				X								
I VI		TELECOMUNICAÇÃO												
I VI A		INTERNET				X								
I VI B		TELEFONO				X								
I VI C		RADIO				X								
I VII	SELEIRAS

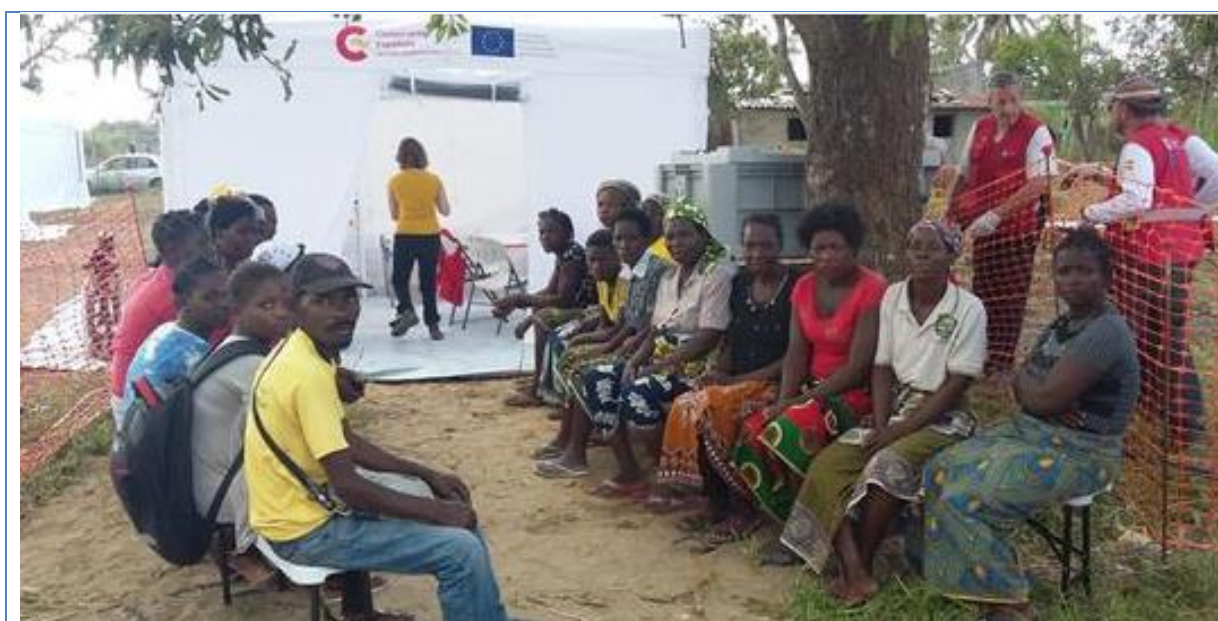
Foto 37: Hospital START, primer día de atención al público en Mozambique, www.aecid.es (2019).

Recientemente se ha realizado el primer despliegue del hospital de campaña desarrollado por la AECID con el nombre de START. Un breve análisis de dicha experiencia puede ayudarnos a comprender los retos que la utilización de este tipo de infraestructura temporal plantea, los beneficios que pueden generar y su nivel de adaptación al contexto.

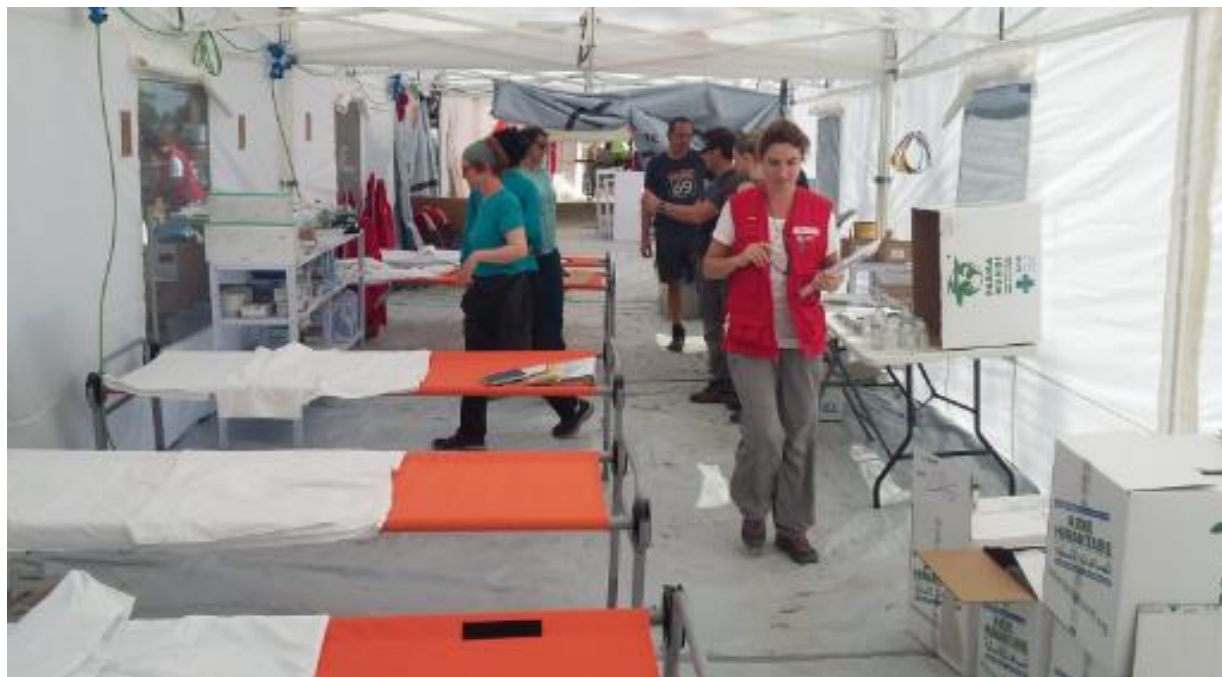
Foto 38 : Hospital START, interior de una de las zonas del hospital en Mozambique, www.aecid.es (2019).

Una vez que el hospital ha desarrollado su misión se recogen los equipos más sofisticados, como las máquinas de rayos x o ecografía, para retornarlo a España, pero el material fungible, medicamentos sobrantes, tiendas de campaña, y similares se deja en terreno cedido a las autoridades locales.
