La contribución de R.G. Boscovich al desarrollo de la teoría de cúpulas: el informe sobre la Biblioteca Cesarea de Viena

Gema López Manzanares

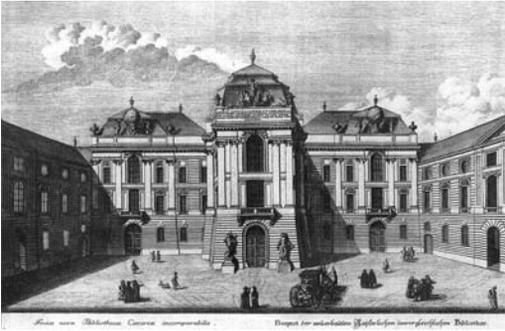
Figura 2.
Alzado de la Biblioteca Cesarea de Viena en 1737 según Kleiner. (Sedlmayr, 1976)

consiste en una bóveda de cañón que se interrumpe en una cúpula oval central. Ésta sobresale transversalmente en la dirección del eje mayor de la elipse, formando dos ábsides, sobre los que se apoya a modo de tambor y cuyos muros, paralelos a la fachada y achaflanados en el encuentro con la galería por la parte exterior, se prolongan hasta el terreno. Los ábsides están simplemente adosados a los muros antiguos de la base y transmiten su carga a cimientos nuevos, mientras que los muros longitudinales de la biblioteca se levantan sobre los de las caballerizas. La cúpula está perforada por ocho ventanas ovales y, en la parte de la entrada, presenta varios caballos apoyados sobre el arco del hueco central del ábside a

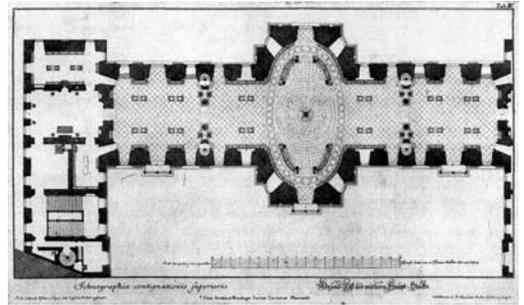
Figura 3.
Planta de la Biblioteca Cesarea de Viena en 1737 según Kleiner (Sedlmayr, 1976)

la altura del corredor interior de la cúpula. En cada uno de los brazos simétricos de la biblioteca, a una distancia de dos ventanas desde la cúpula, hay dos columnas que sostienen un arco, dividiendo de este modo la bóveda de cada tramo en dos partes; también hay escaleras para acceder a la galería elevada. Tanto la bóveda de los brazos como la cúpula central están protegidas por una cubierta de madera. La de la cúpula no tiene tirantes y se apoya sobre muros prácticamente verticales construidos por encima del arranque, sobre una planta octogonal de lados muy cortos en las diagonales. El eje mayor de la elipse interior mide 90 pies (28,45 m) y el menor 54 (17,07 m), según Naredi-Rainer (1993).³

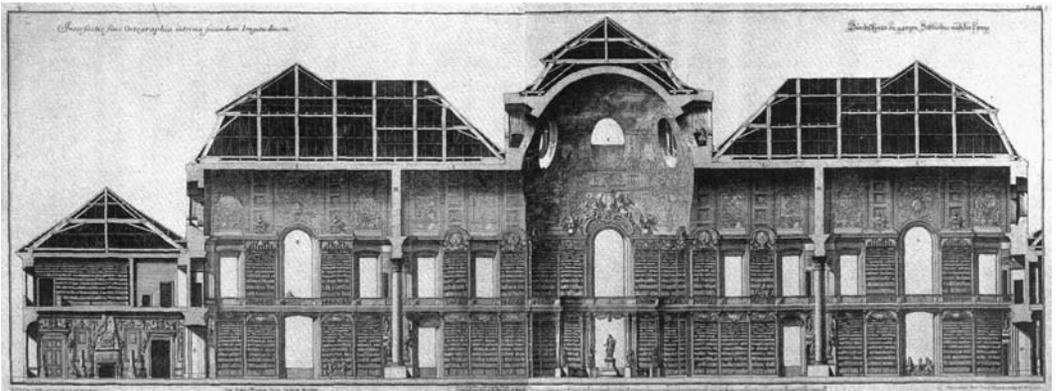
Figura 4.
Sección longitudinal de la Biblioteca Cesarea de Viena en 1737 según Kleiner (Sedlmayr, 1976)

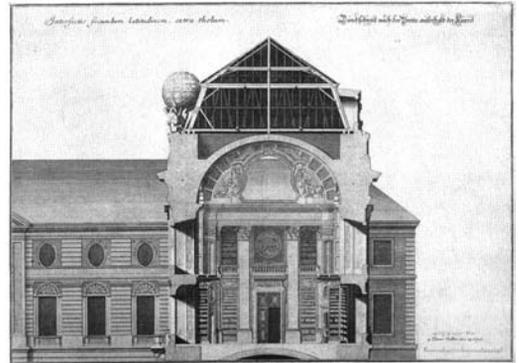
Figura 6.

Sección transversal por la bóveda de cañón lateral en 1737 según Kleiner (Sedlmayr, 1976)

Para terminar Boscovich inspeccionó la cubierta de madera y el trasdós de las bóvedas. En los tramos longitudinales el madero horizontal forma parte de la bóveda y también hay elementos de hierro verticales de atirantado. En cuanto al trasdós de la cúpula, se veían las grietas diagonales correspondientes a las de los ábsides en su encuentro con los muros. Aquí la cubierta de madera, que carece de tirantes, se apoya sobre la cúpula y sobre el muro perimetral, que a su vez transmite el empuje sobre los arcos torales y los ábsides.

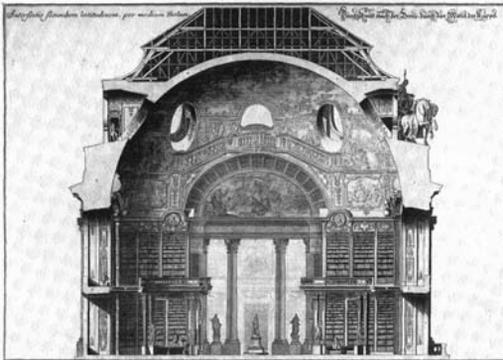
Figura 5.

Sección transversal por la cúpula oval de la Biblioteca Cesarea de Viena en 1737 según Kleiner (Sedlmayr, 1976)

Por lo que se refiere a la cúpula, Boscovich pudo examinarla adecuadamente gracias a los andamios colocados bajo ella, que también le permitieron observar el estado de los arcos torales. Las grietas más importantes de la cúpula se correspondían precisamente con el encuentro de los ábsides y los muros longitudinales, siendo muy visibles sobre las ventanas ovales de los ángulos. Estas cuatro ventanas no tenían ningún arco por encima, pero las piedras de la zona que correspondería a la clave amenazaban con caer. En cuanto a los arcos torales estaban bastante dañados y sus grietas se prolongaban por la cúpula. También estaban dañados los arcos situados sobre las ventanas del muro de los ábsides, sobre todo el que soportaba los caballos de la fachada.

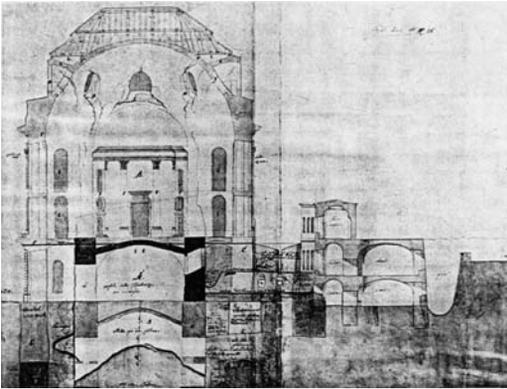
Figura 7.
Sección de la cúpula con los daños existentes en 1763 según N. Paccassi (Buchowiecki, 1957)

De este modo, los daños de la propia cúpula procedían de la dilatación de su perímetro por la inclinación de los ábsides y por eso se habían producido grietas, sobre todo en los ángulos. La dilatación afectaba también a los arcos torales o de las embocaduras de las bóvedas de las naves.

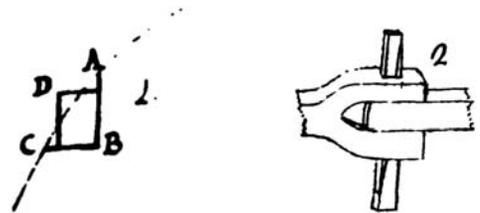
Figura 8.
Detalle de la incisión triangular a realizar en la fábrica de la cúpula de la Biblioteca Cesarea de Viena para la colocación de los zunchos y detalle del empalme de las piezas (Boscovich, 1763)

En cuanto a los zunchos ovales serían dos, uno en la imposta de la cúpula en la posición más baja posible bajo las ventanas y otro sobre éstas. Sobre todo en el caso del zuncho más alto recomienda hacer una incisión en la fábrica de forma triangular para que el zuncho se apoyase y pudiera hacer fuerza, a la izquierda de la figura 8.²⁰

En cuanto al empalme de las piezas Boscovich propone el que Vanvitelli empleó en los zunchos de la cúpula de San Pedro, a la derecha de la figura 8. Las cuñas que atraviesan los orificios de los extremos se golpeaban hasta que empezaba a romperse la fábrica próxima. Realizando esta operación en cuatro empalmes del perímetro o en todos simultáneamente se conseguía una tensión inicial en los zunchos que no se lograba alcanzar con los empalmes usados en Viena.

Este tipo de empalme también se podía emplear en los extremos de los tirantes. Las cuñas tendrían que ser largas, anchas y gruesas para hacer toda la fuerza posible contra el muro.

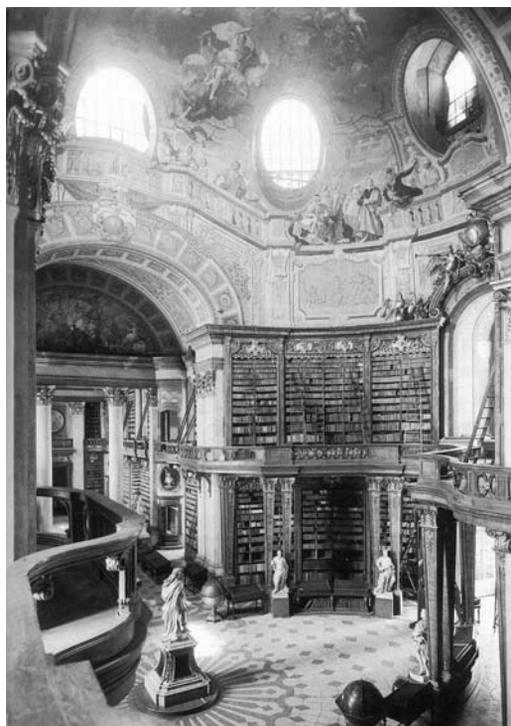
Figura 9. Interior de la Biblioteca Cesarea de Viena, con la cúpula oval en primer plano (Lorenz, 1992)

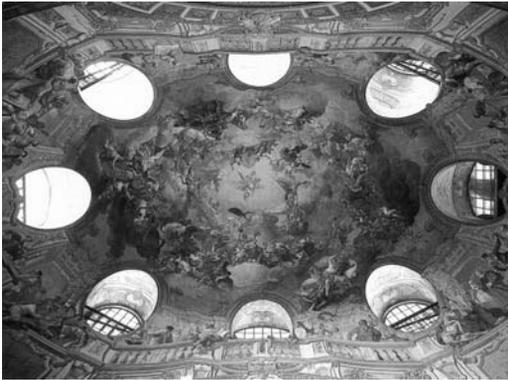
Figura 10. Interior de la cúpula oval con los frescos de Gran (Toman, 2004)

Además de las grietas, Boscovich descubrió que en algunas había estucos e incluso cartón pegado sobre ellas en un estado perfecto. Sólo en un caso el estuco se había fisurado, posiblemente al secarse, pero no había indicios de descensos relativos entre las partes.

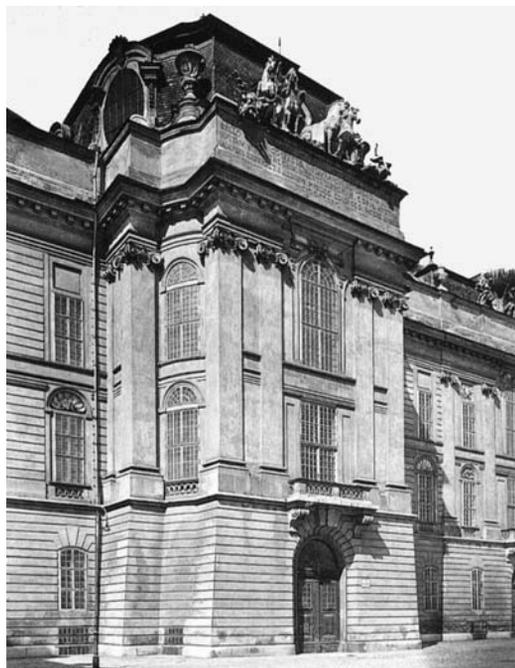
Figura 11. Detalle de la entrada principal de la Biblioteca Cesarea (Lorenz, 1992)
