Informe sobre la restauración de la escalera prioral de la colegiata de San Isidoro de León

DEPARTAMENTO DE ESTRUCTURAS DE EDIFICACIÓN
ESCUELA TÉCNICA SUPERIOR DE ARQUITECTURA
UNIVERSIDAD POLITÉCNICA DE MADRID

Madrid, enero de 2001

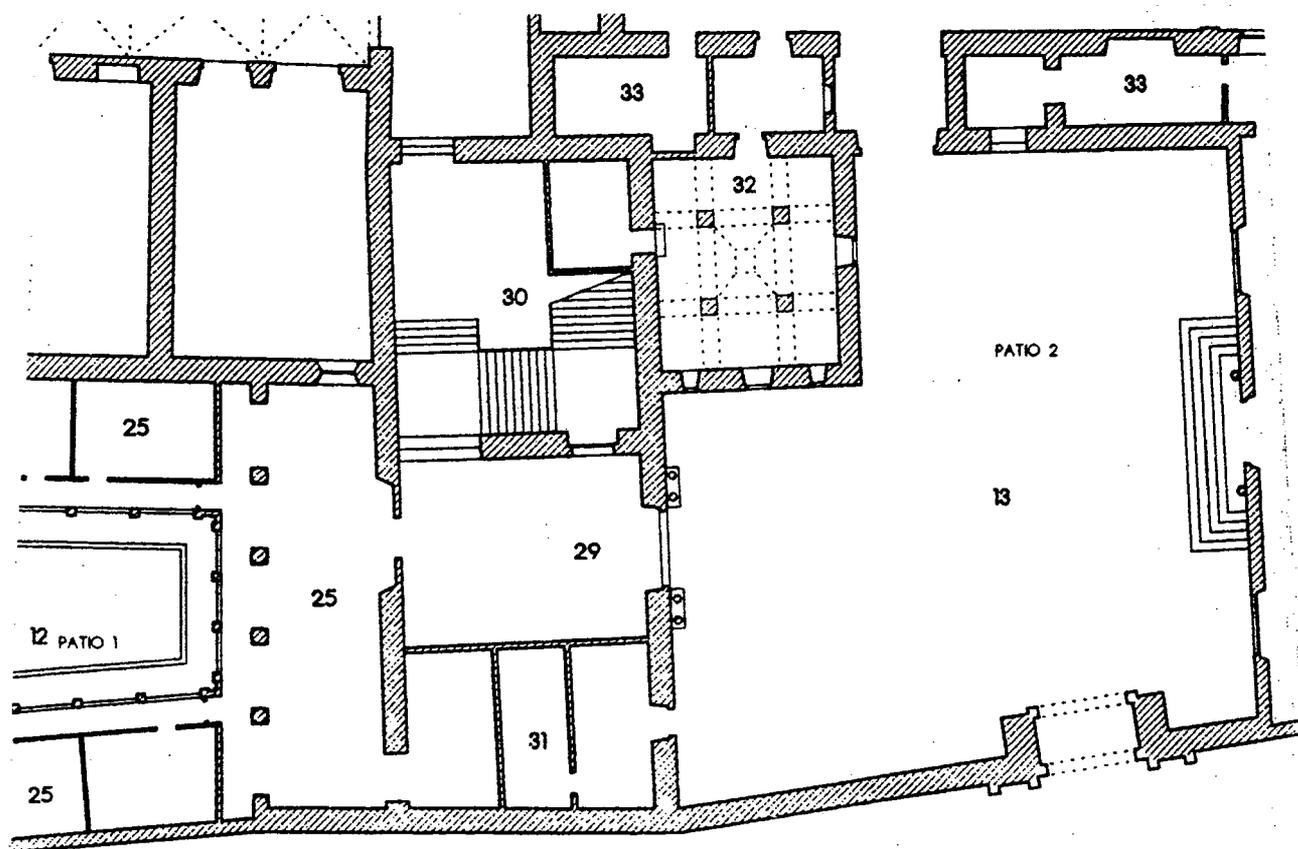
Figura 2. Detalle de la zona de la escalera

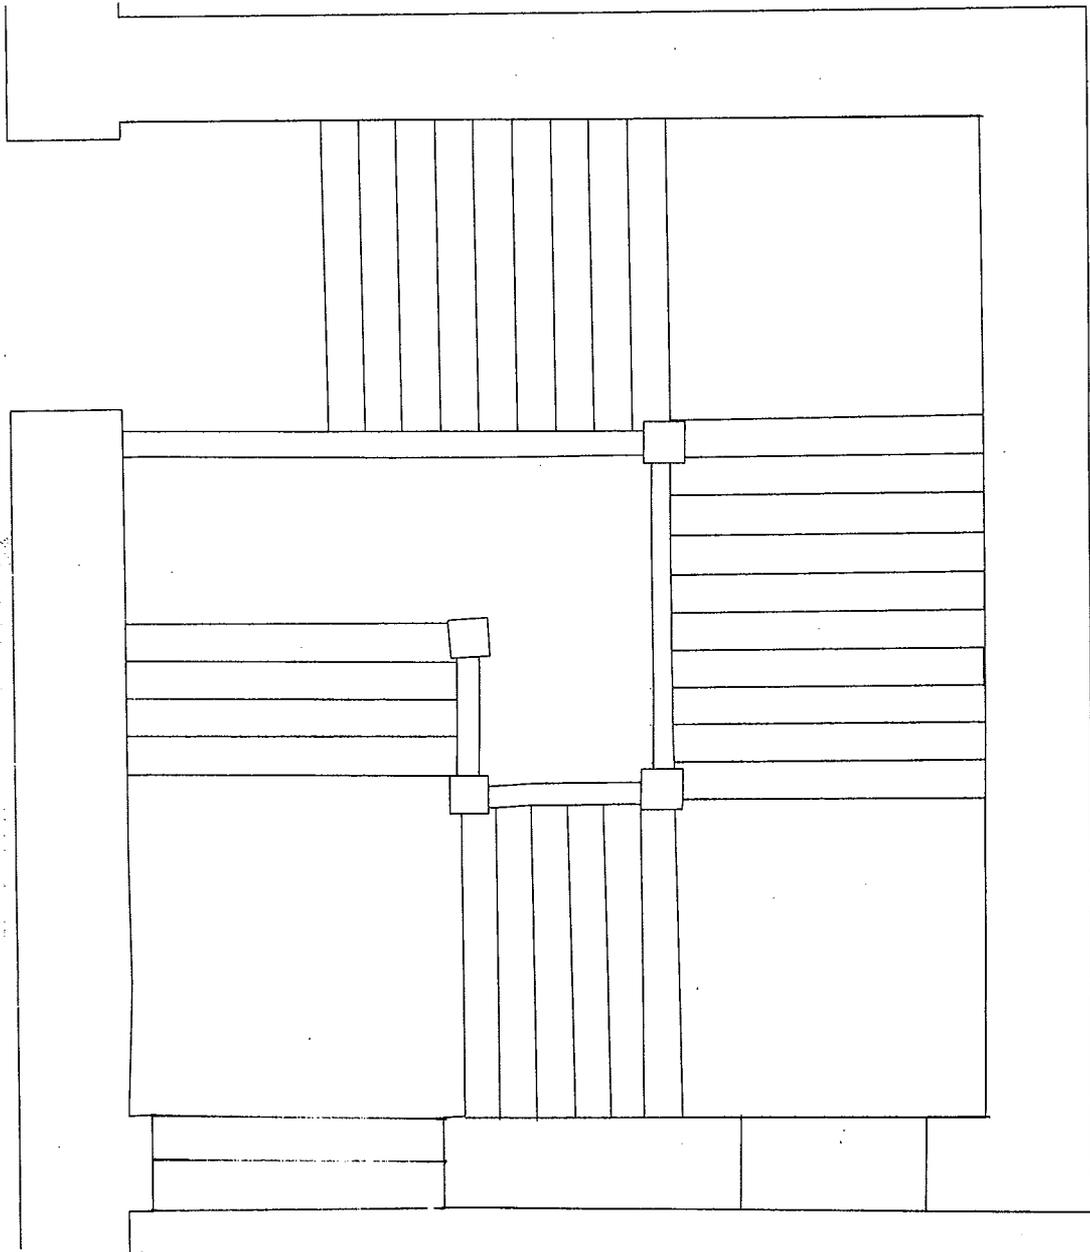
Figura 3. Planta de la escalera (escala 1:75)

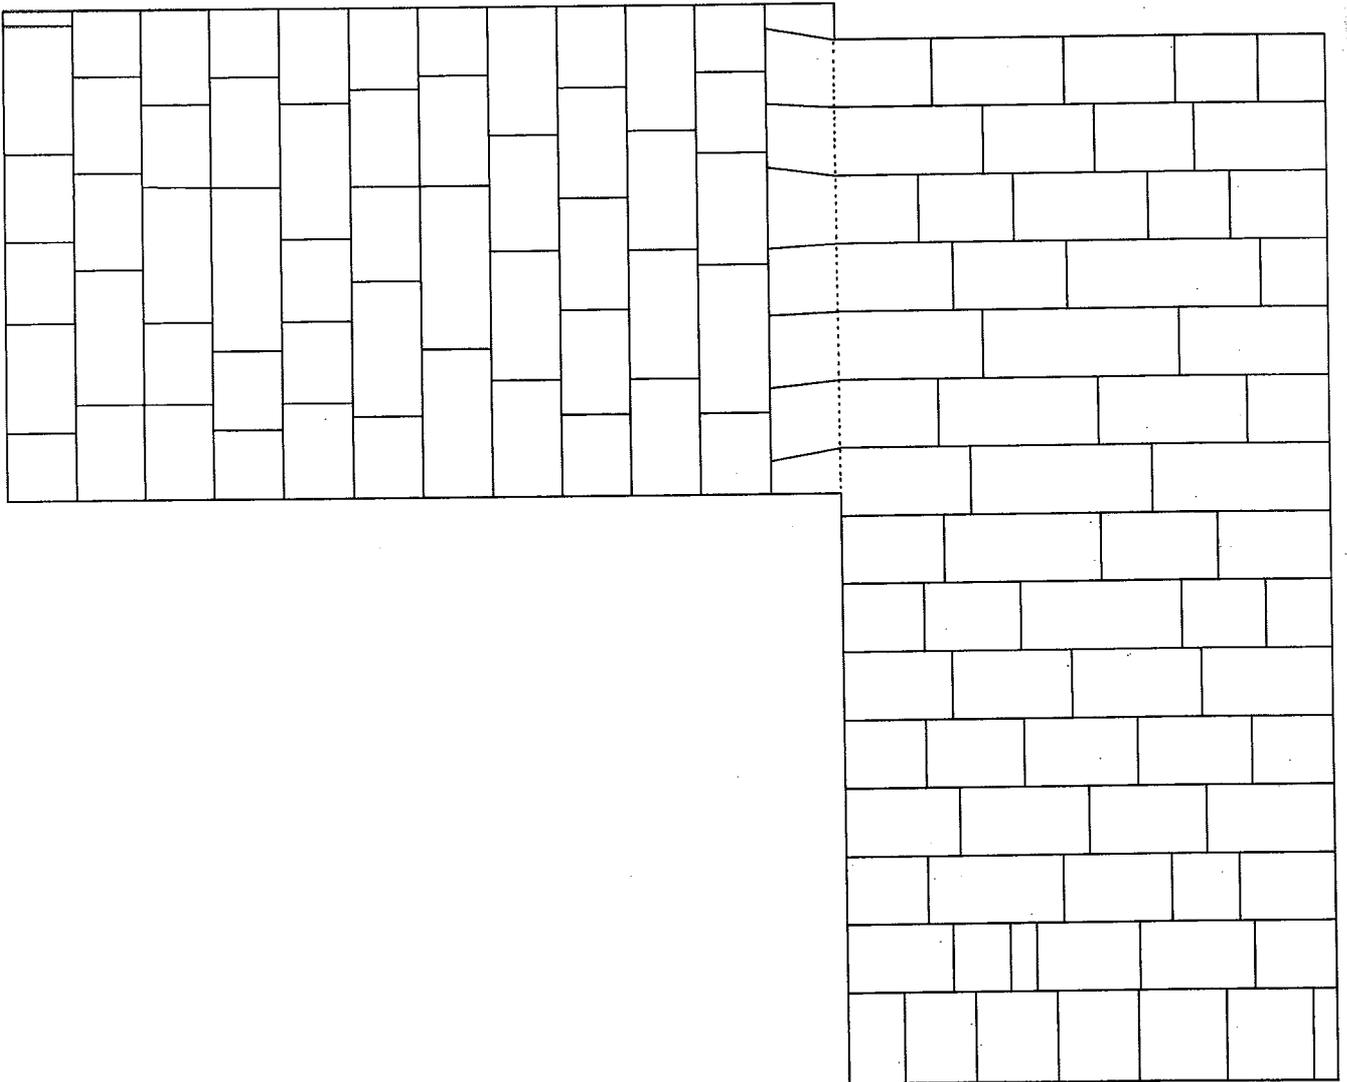
Figura 4. Despiece de los dos últimos tramos de la escalera, desarrollados en planta
(tramo superior arriba)

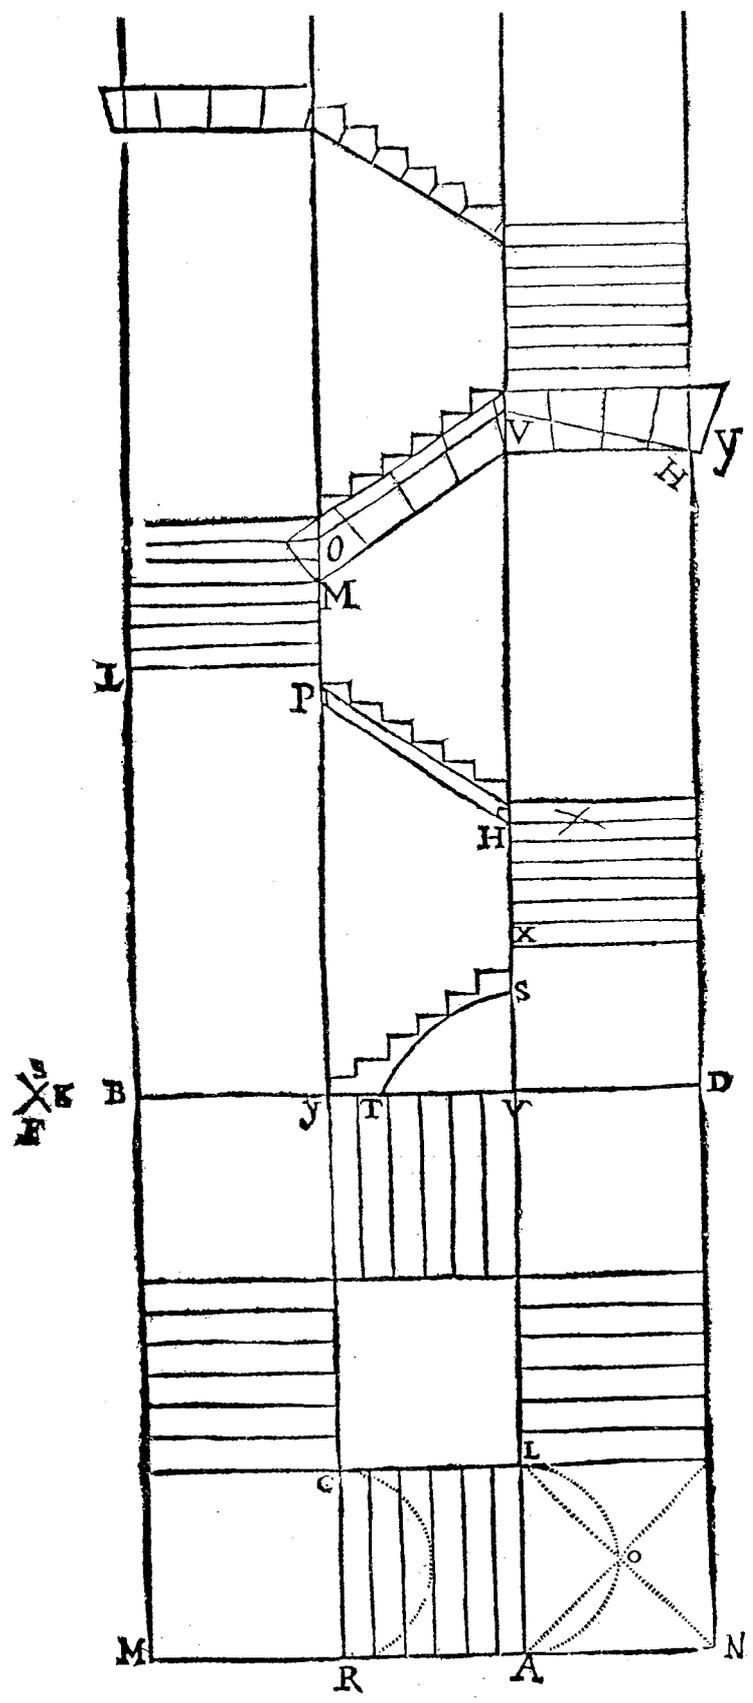
Figura 5. Formas posibles de escaleras de fábrica, según Fray Lorenzo de San Nicolás

En general, para el caso de la piedra cada uno de los tramos es una bóveda de cañón que apoya sobre el descansillo que es continuación de la bóveda inferior. El descansillo puede ser plano o puede estar sobre la continuación de la bóveda inferior (este es siempre el caso si la bóveda es de ladrillo o tabicada). Por último, para escaleras de dimensiones no muy grandes los tramos pueden ser rectos. Todos los casos aparecen recogidos en la Figura 5 de Fray Lorenzo de San Nicolás.

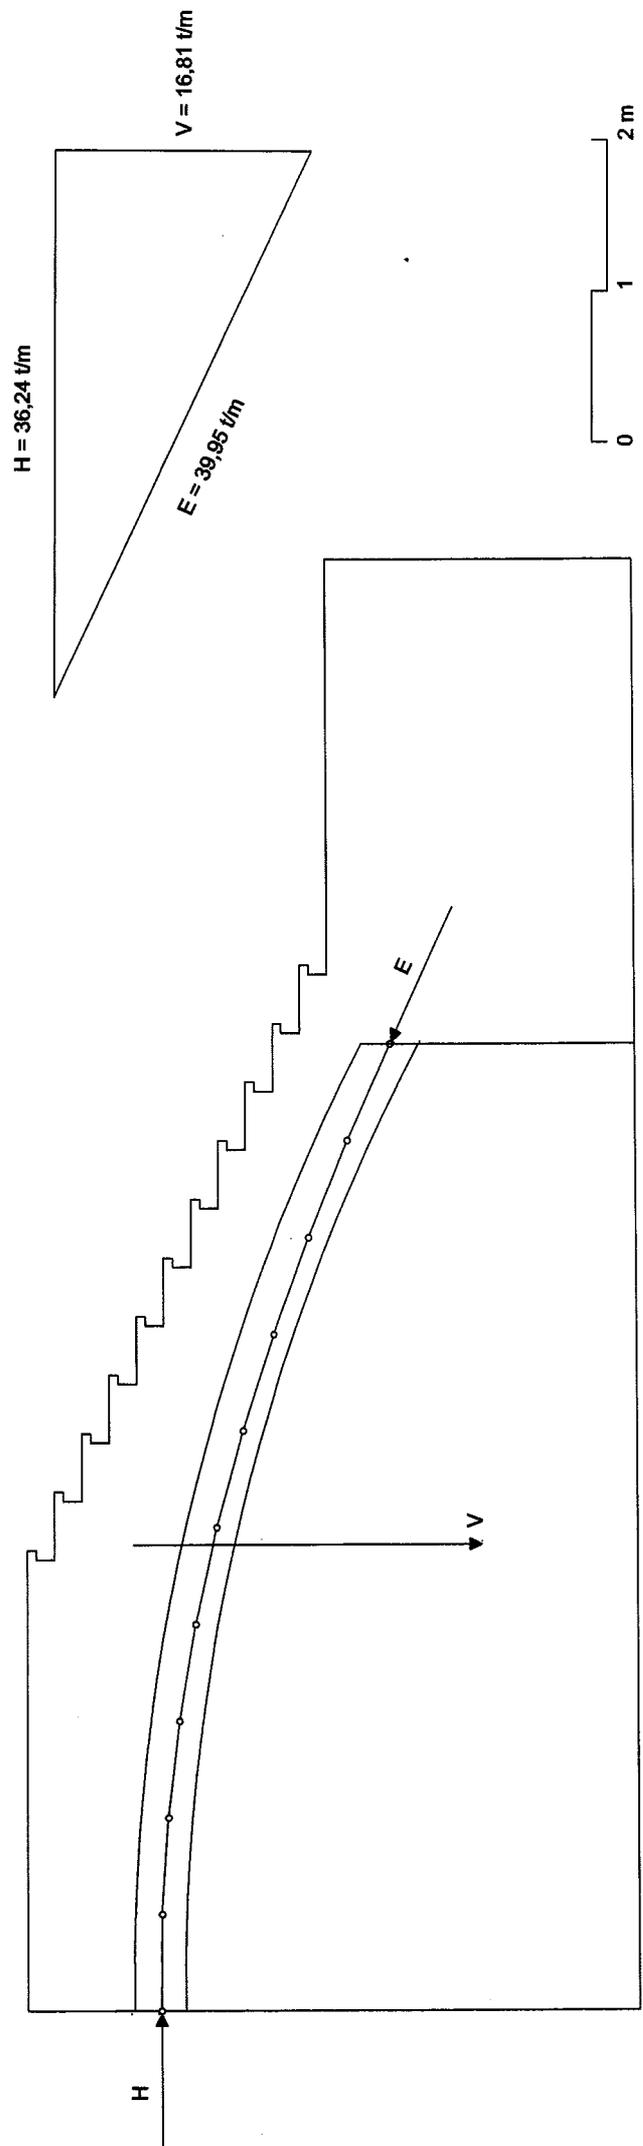
Figura 6. Tramo inferior. Arco de la pared. Línea de empujes contenida en la mitad central

El demostrar la estabilidad del tramo inferior (incluso descansillo), considerado aisladamente, no supone ningún problema. Aplicando el «método de los cortes» para buscar una solución posible de equilibrio en compresión, imaginaremos la bóveda dividida en una serie de arcos cortados por planos verticales paralelos a los planos de los arcos de borde. Si para cada uno de estos arcos es posible dibujar una línea de empujes que represente el equilibrio de la bóveda, bajo su propio peso más el peso del relleno y escalones, entonces, el tramo es seguro. La forma de los arcos varía y se han estudiado tres arcos: los dos arcos extremos (el del hueco y el de la pared), y uno intermedio. Como puede verse en las Figuras 6, 7, 8, 9 y 9bis, no es difícil dibujar varias líneas de empujes, entre ellas una que esté dentro de la mitad central, demostrando que existe un coeficiente de seguridad geométrico mayor o igual a 2 (para el concepto de coeficiente de seguridad geométrico véase Heyman 1982 y 1995). Las tensiones medias son del orden de 10-15 kg/cm², perfectamente admisibles para la buena sillería de la bóveda.

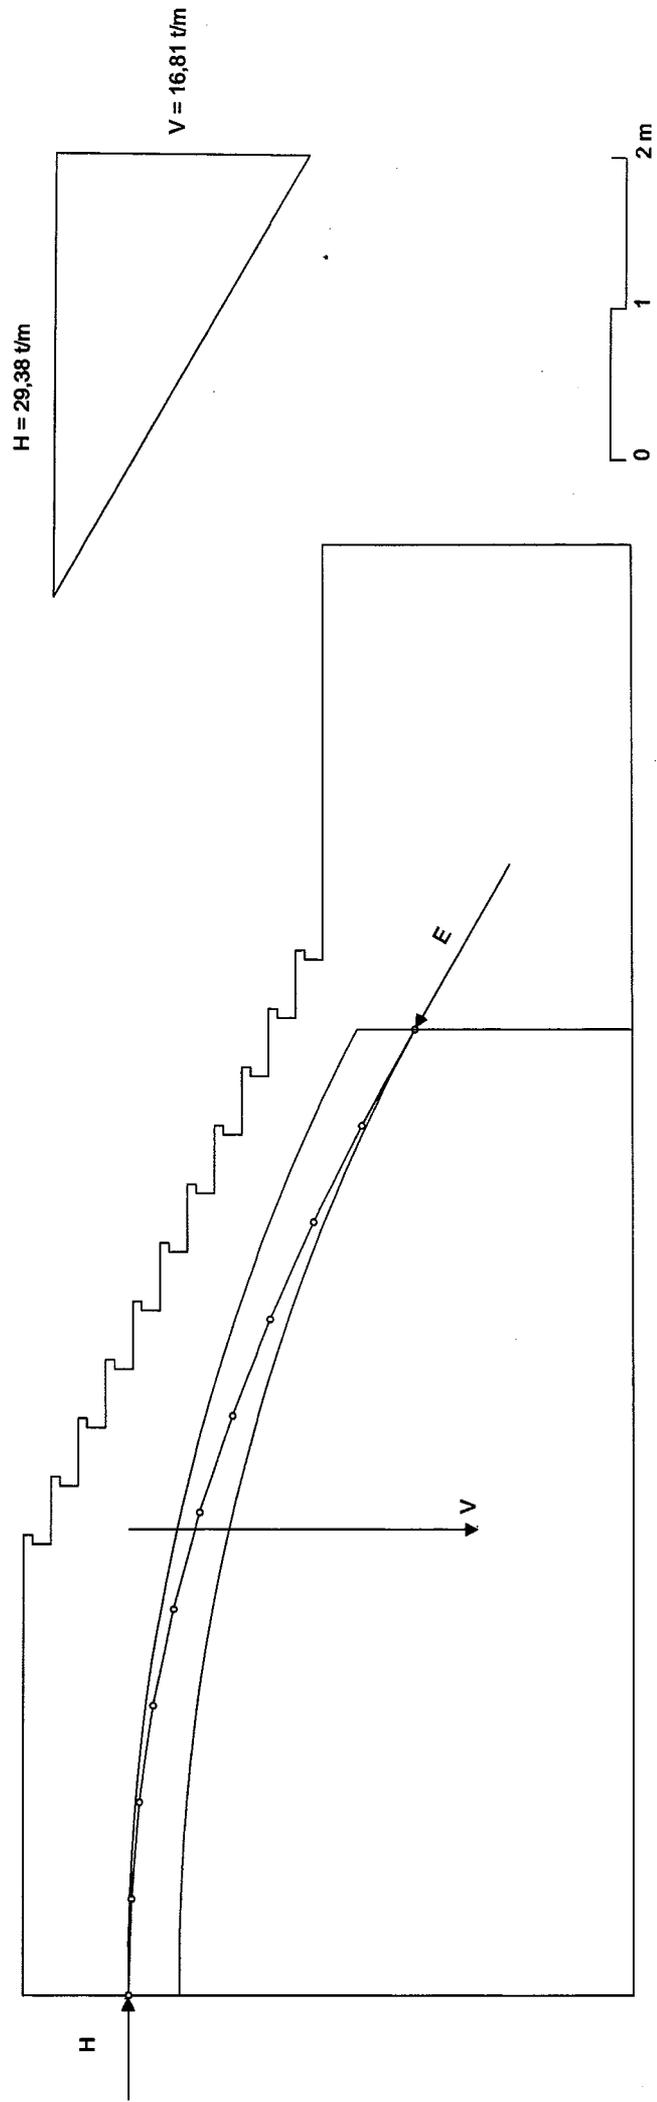
Figura 7. Tramo inferior. Arco de la pared. Línea de empujes que pasa por el trasdós en cabeza y por el intradós en el arranque

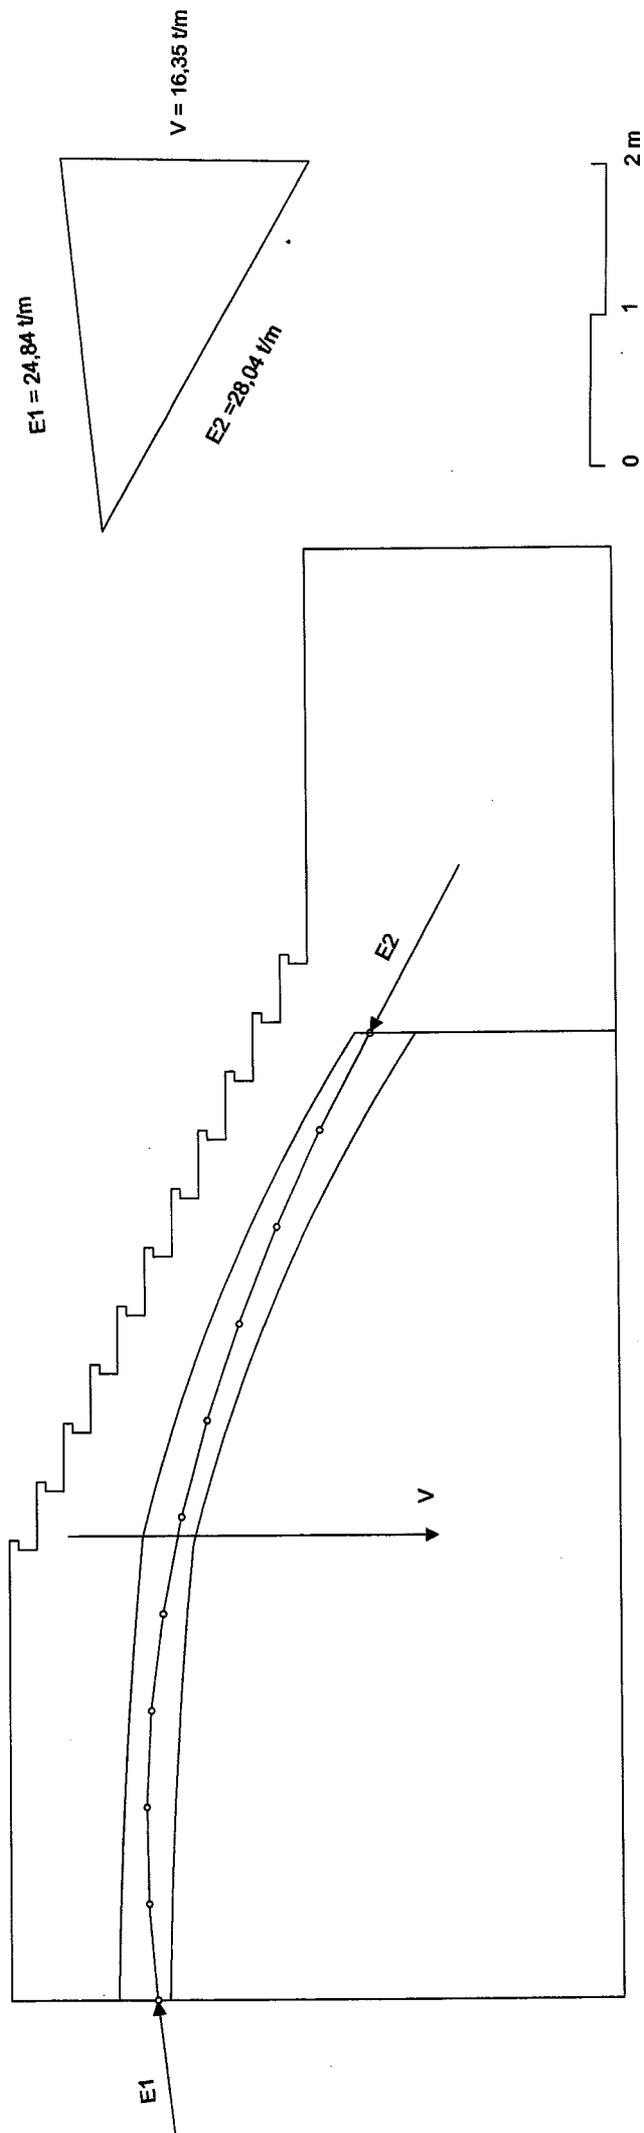
Figura 8. Tramo inferior. Arco de en medio. Línea de empujes contenida en la mitad central

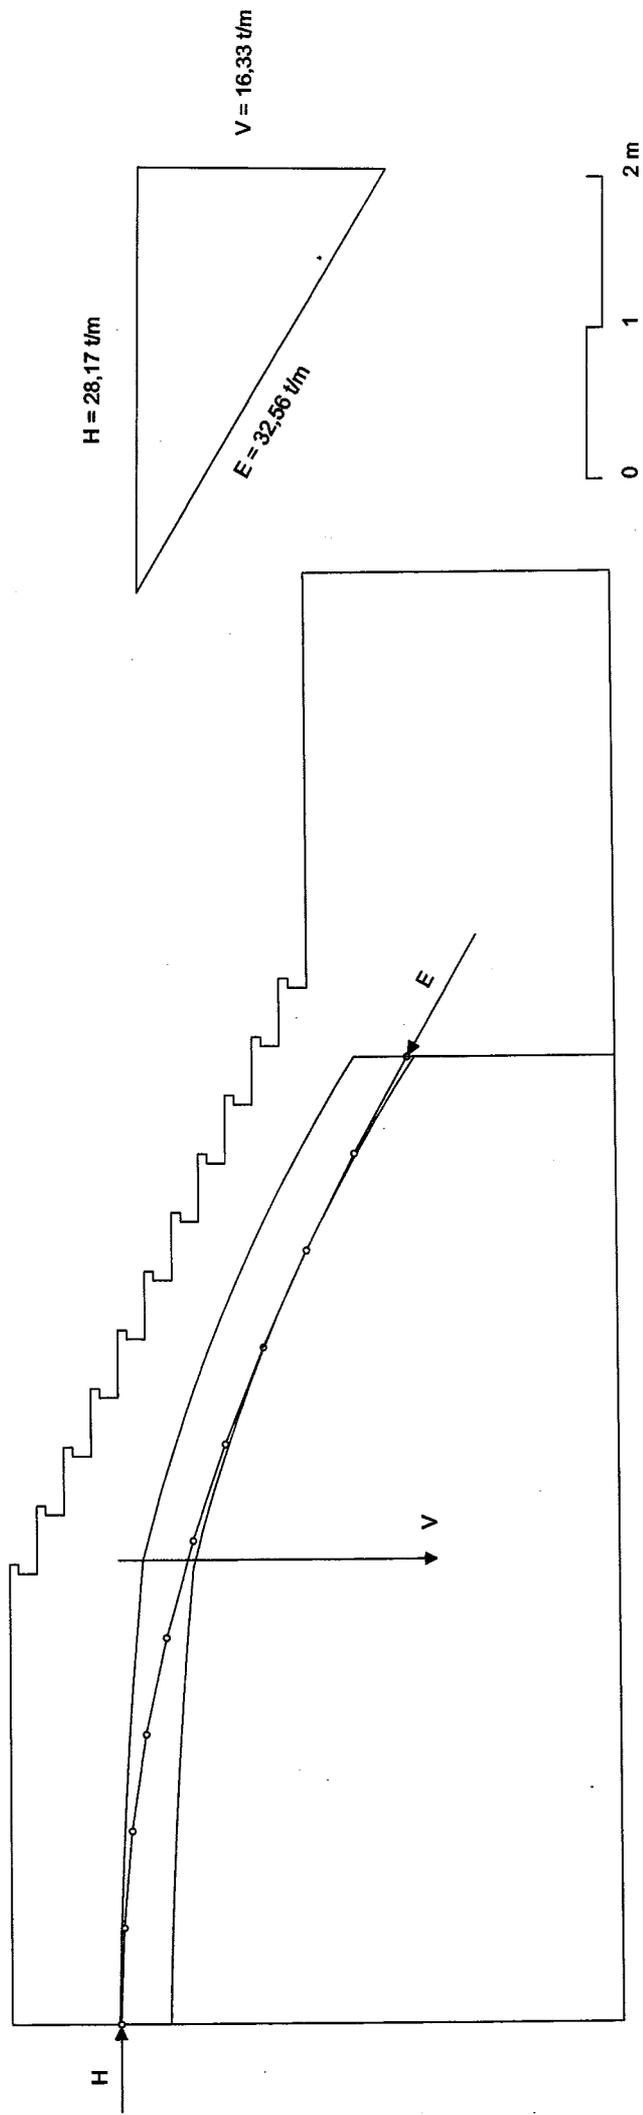
Figura 9. Tramo inferior. Arco de empujes que pasa por el trasdós en cabeza y por el intradós en el arranque

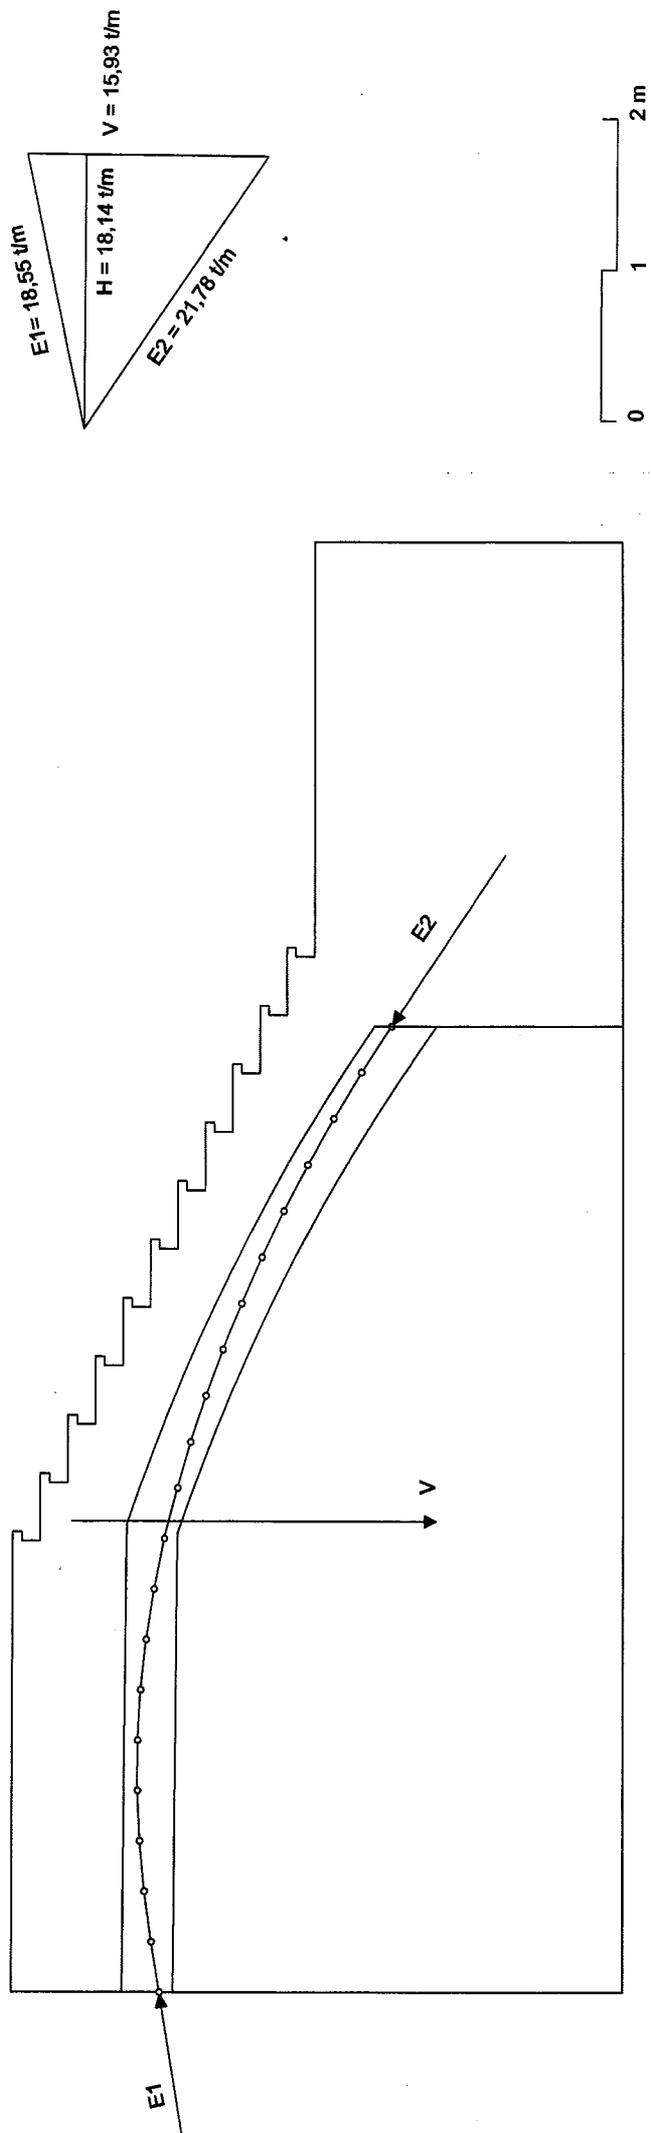
Figura 9bis. Tramo inferior. Arco del hueco. Línea de empujes contenida en la mitad central

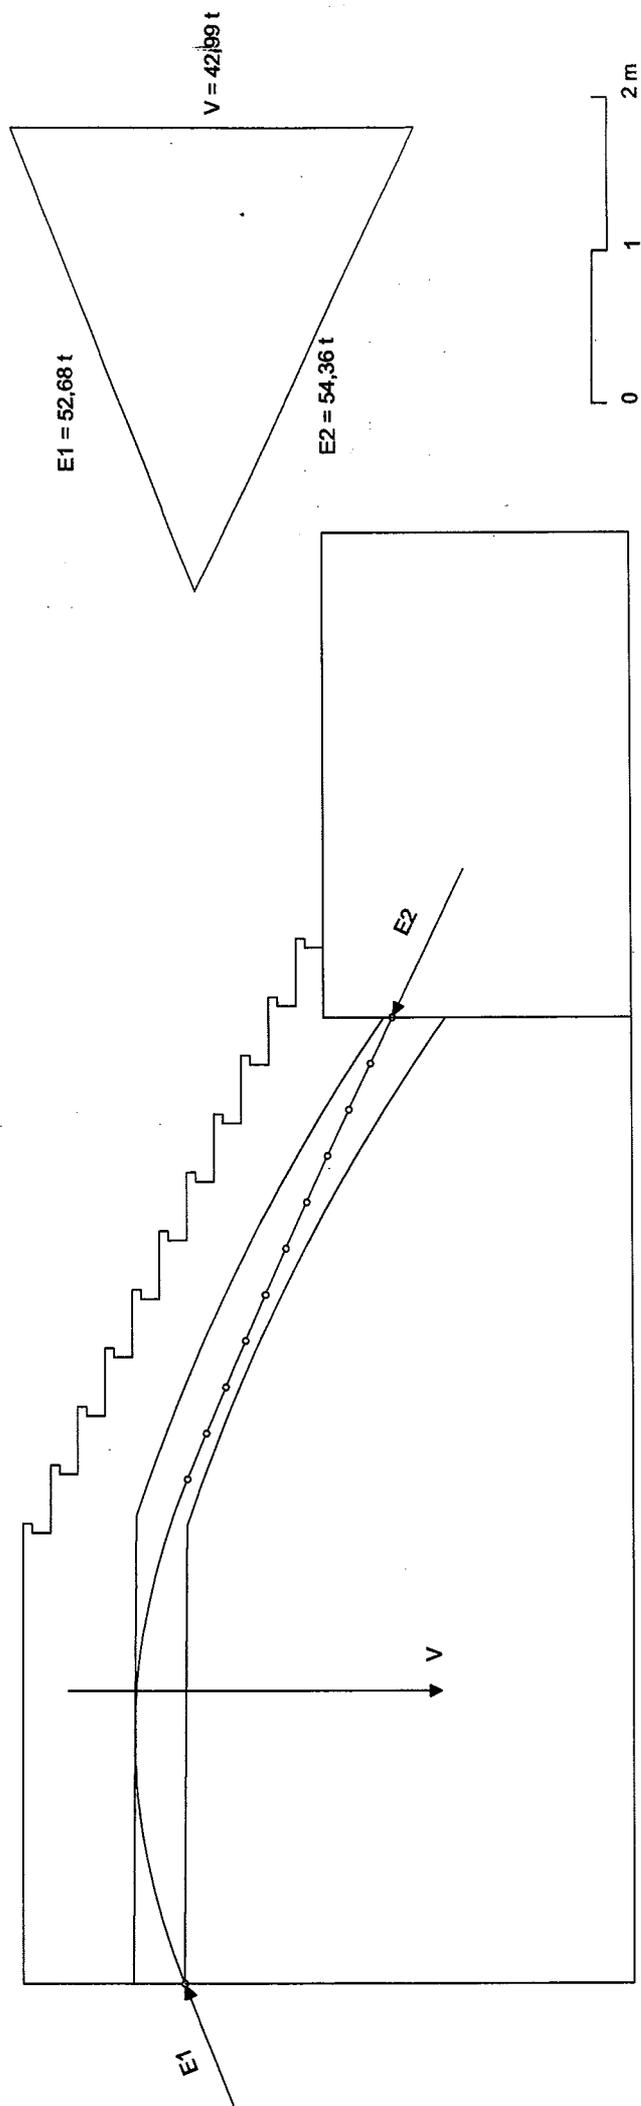
Figura 10. Tramo inferior. Línea de empujes del arco rayado en la planta desarrollada, que sustenta el tramo superior de la escalera y su propio peso

Para estudiar el apoyo del tramo superior, podemos considerar que produce un empuje aproximadamente tangente al arranque de la bóveda; la línea de empujes correspondiente se ha dibujado en la Figura 12, y apenas precisa de componente vertical en cabeza. El descansillo recibe, pues, el empuje de una carga inclinada uniformemente distribuida. Se trata de ver cómo se puede transmitir esta carga a los muros exteriores de contrarresto.

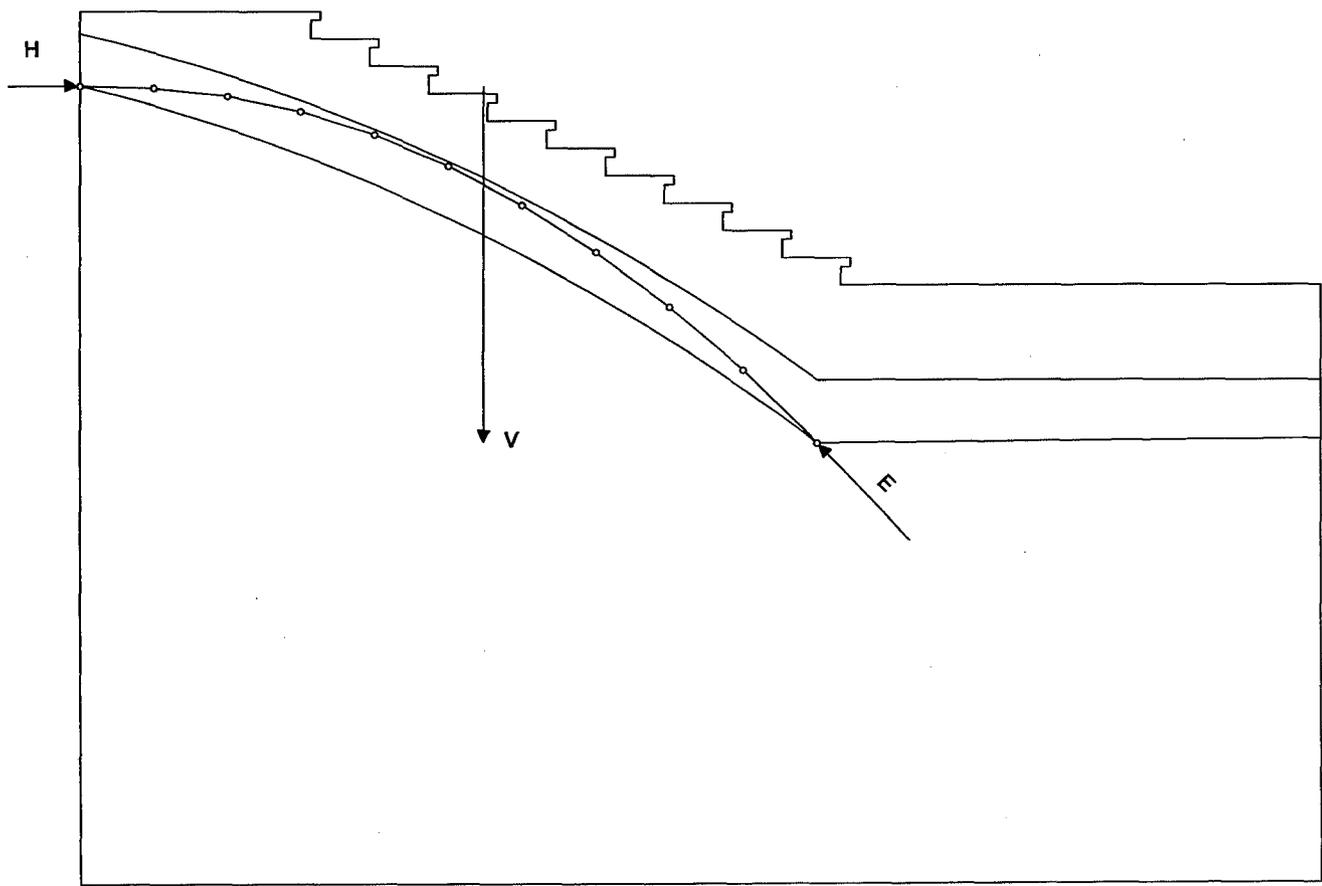
Figura 11. Tramo superior. Arco típico de un metro. Línea de empuje mínimo

La estabilidad del tramo superior puede estudiarse también de la misma manera y en las Figuras 11, 12, 13 y 14, se han dibujado distintas líneas de empujes, considerando el peso propio más el relleno y escalones. Es interesante la línea de mínimo empuje, Figura 11, pues ésta corresponde a la situación agrietada debido a un pequeño cedimiento de los apoyos. De hecho esta era la situación de la escalera antes de la intervención y puede verse que la posición de la grieta de en medio coincide bastante aproximadamente con el punto de tangencia de la línea de empujes. Como antes las tensiones medias se acercan a los 10 kg/cm². En la Figura 13 se ha dibujado una línea que permita ver el efecto del acuñado: como puede verse en más de la mitad del arco la línea puede considerarse contenida dentro de una franja de unos 10 cm, que es la profundidad a la que puede considerarse que entran las cuñas.

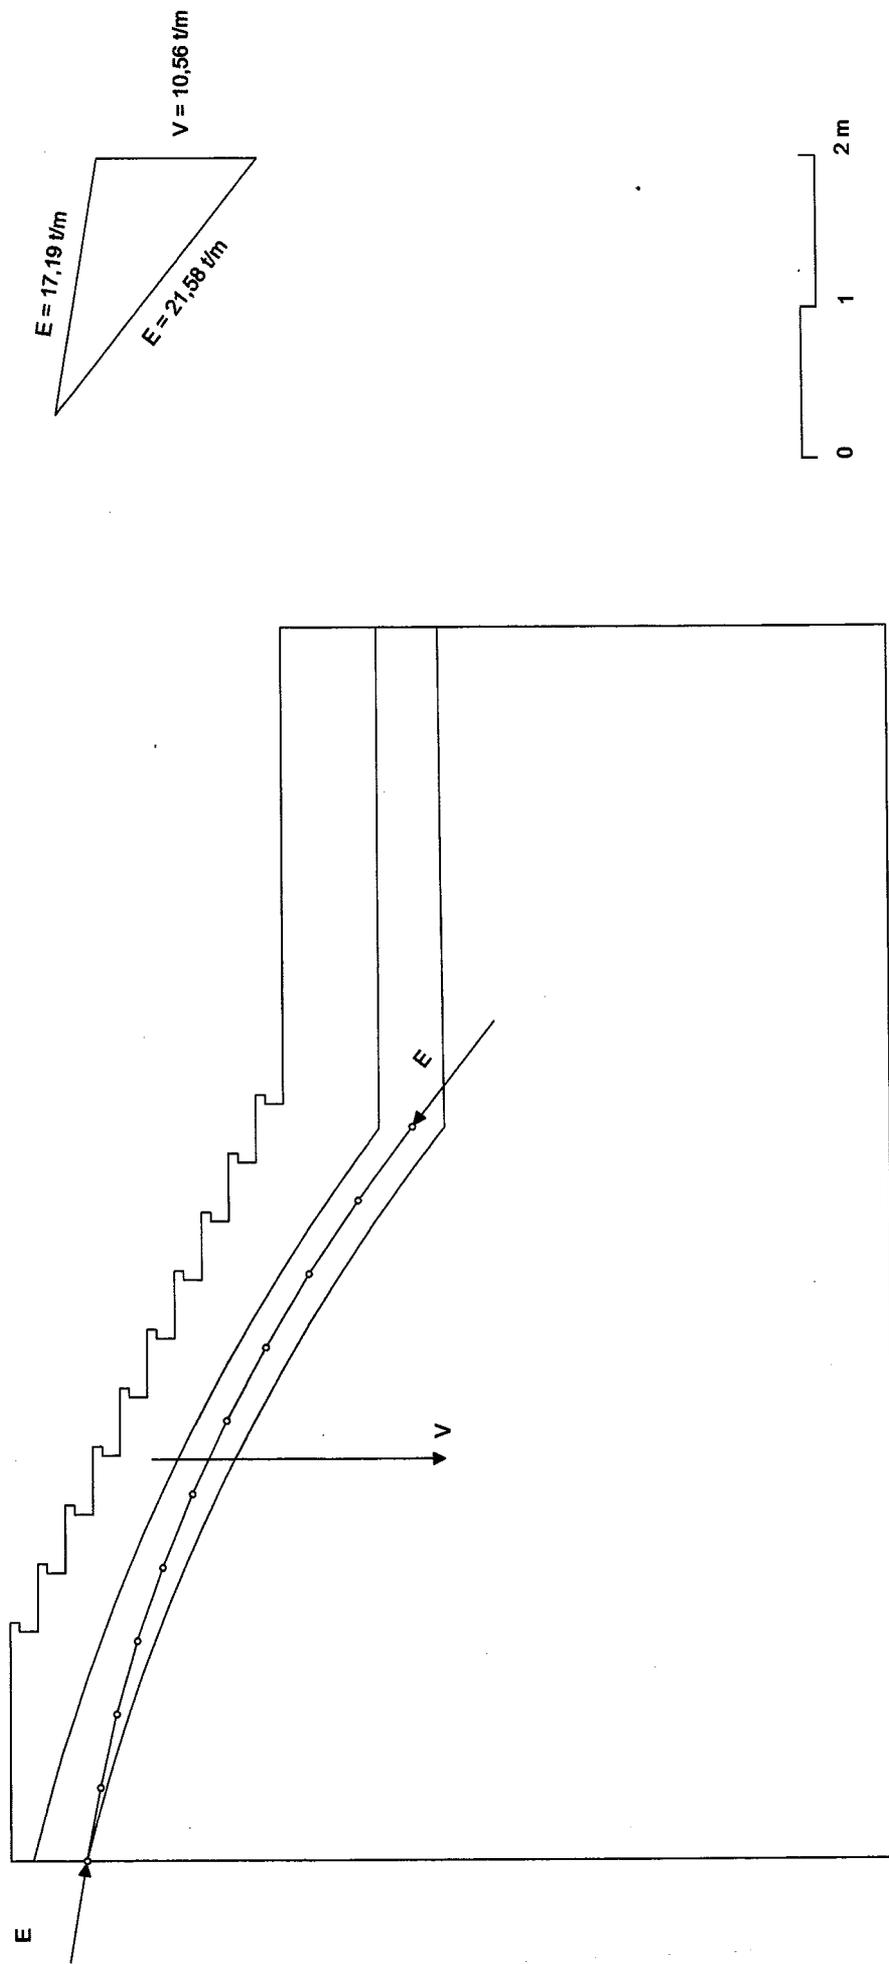
Figura 12. Tramo superior. Arco típico de un metro. Línea tangente a la línea media en el arranque y con componente vertical mínima del empuje en cabeza

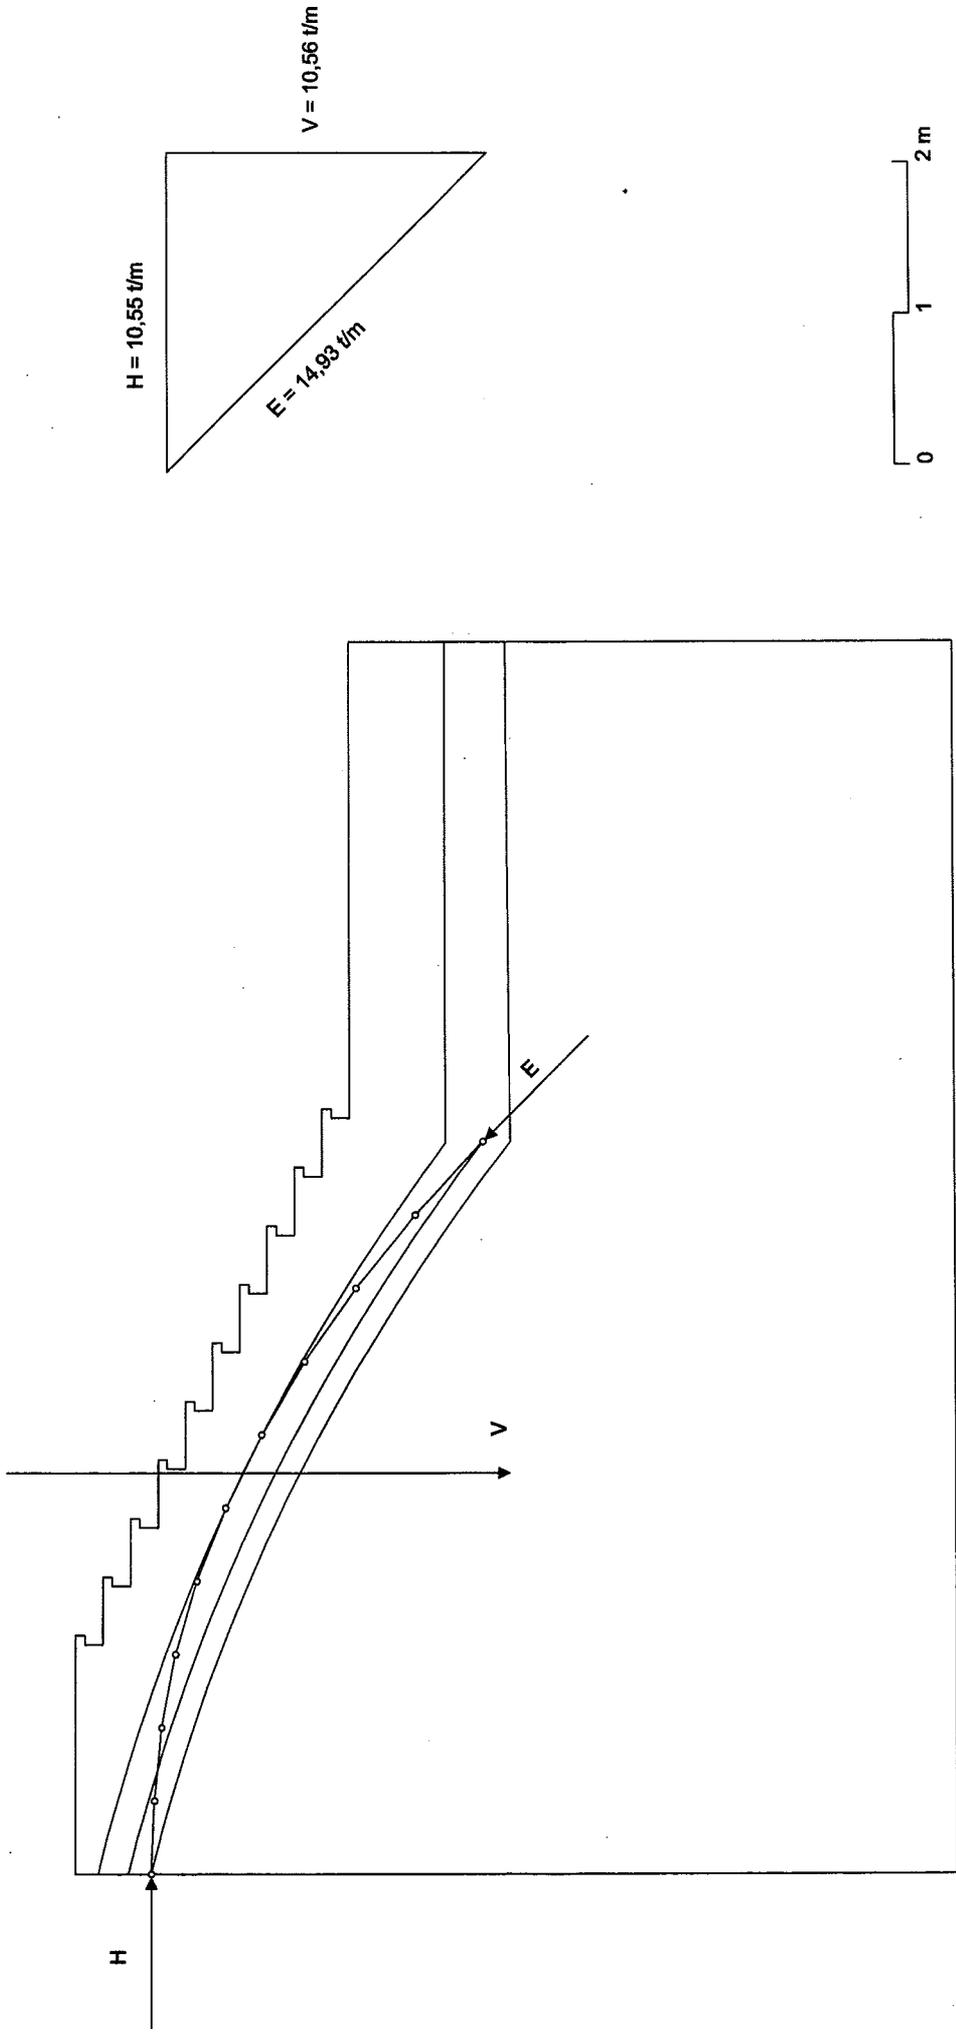
Figura 13. Tramo superior. Arco típico de un metro. Línea de empuje mínimo que pasa por la mitad central en el arranque

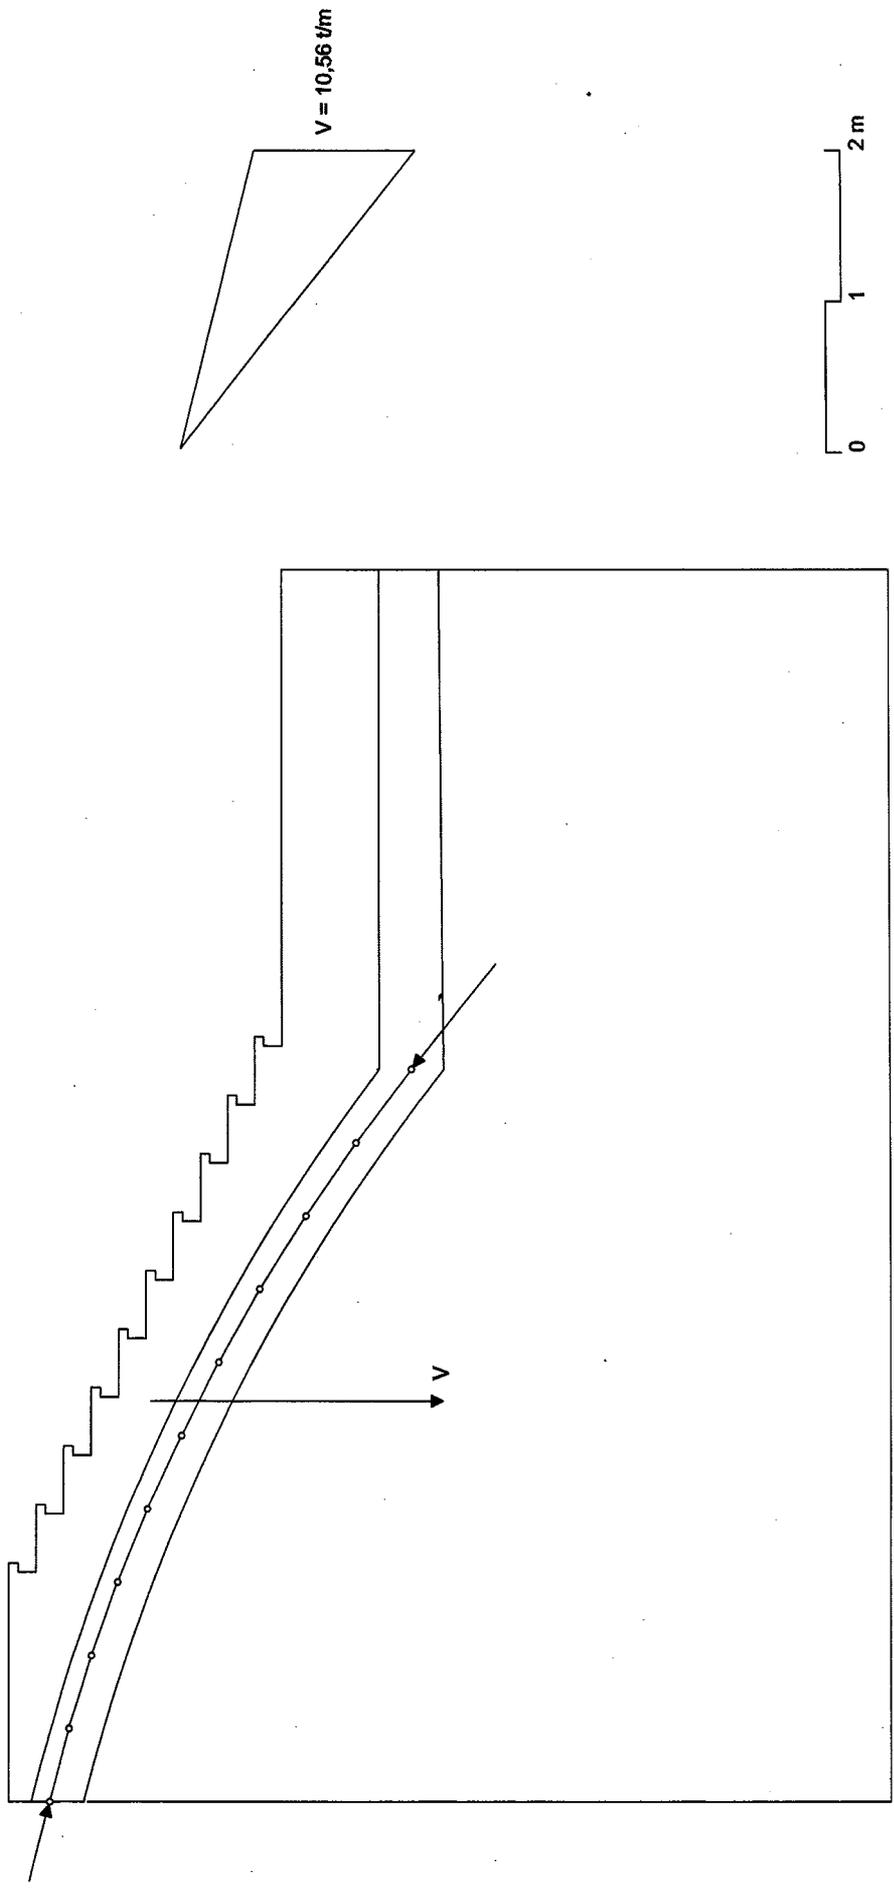
Figura 14. Tramo superior. Arco típico de un metro. Línea de empujes que se aproxima a la línea media

En la Figura 14 se ha dibujado una línea que se acerca lo más posible a la directriz del arco. No obstante, esta línea es imposible pues el empuje en cabeza presenta una componente vertical que no tiene con qué equilibrarse puesto que el tramo desembarca en un hueco de paso. Sirva esto para llamar la atención de que el equilibrio debe ser posible, y esto incluye las reacciones con el contorno.
