**Estudios estructurales previos a la  
restauración de la iglesia de Santo Tomás de  
Villanueva ("La Mantería") de Zaragoza**

Santiago Huerta Fernández  
Gema López Manzanares

DEPARTAMENTO DE ESTRUCTURAS DE EDIFICACIÓN  
ESCUELA TÉCNICA SUPERIOR DE ARQUITECTURA  
UNIVERSIDAD POLITÉCNICA DE MADRID

Madrid, diciembre de 2001

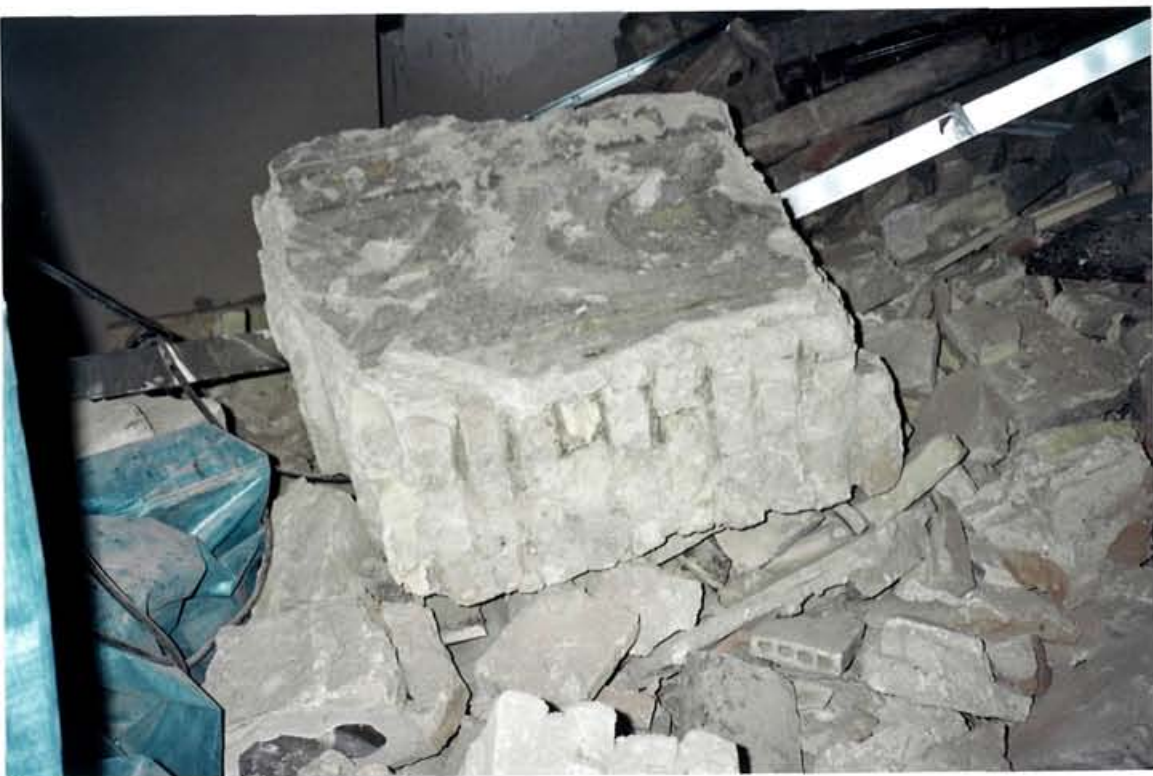
9

El espesor de la cúpula hundida es de unos 18 cm (medio pie de ladrillos de 18 × 36 cm), como puede apreciarse con claridad en los restos del hundimiento, Fotos 9, y 15 a 22. Los ladrillos están recibidos con lo que parece mortero de cal y están bien trabados.

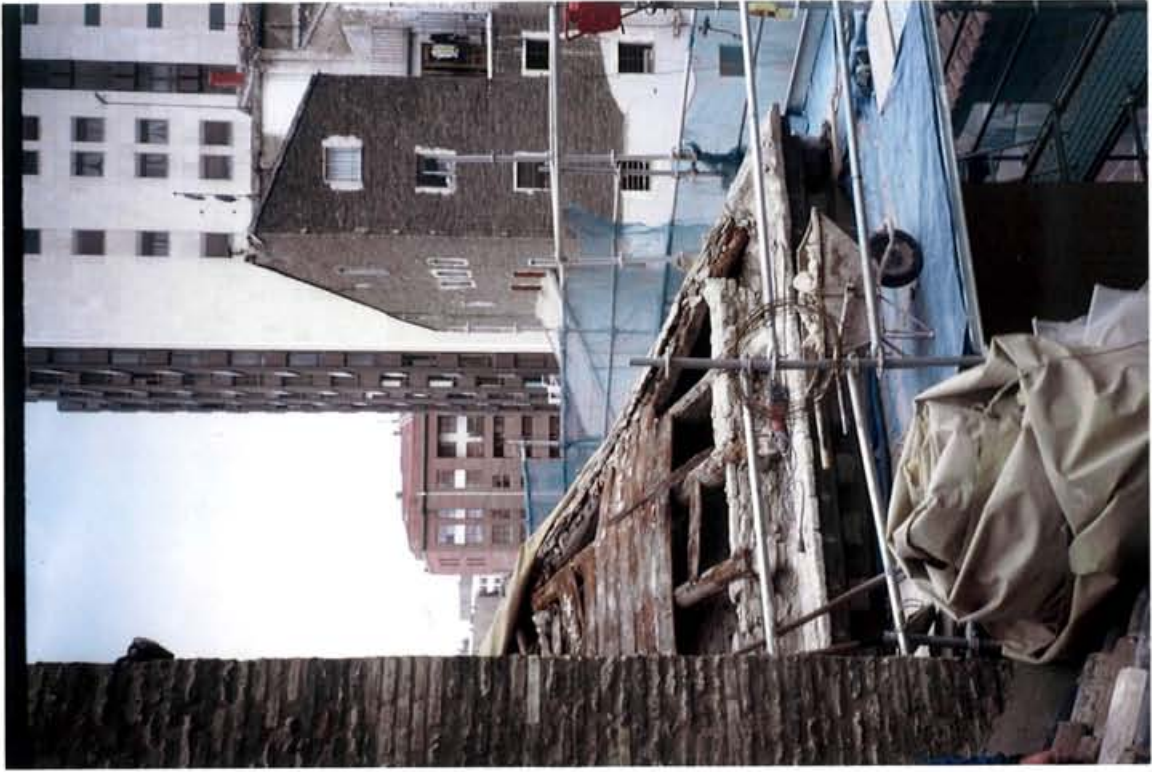
Finalmente, en la Foto 32 donde se ve el desmontaje de la cubierta de la cúpula del presbiterio, se aprecia que los extremos de los pares apoyan contra polletes de ladrillo y argamasa.

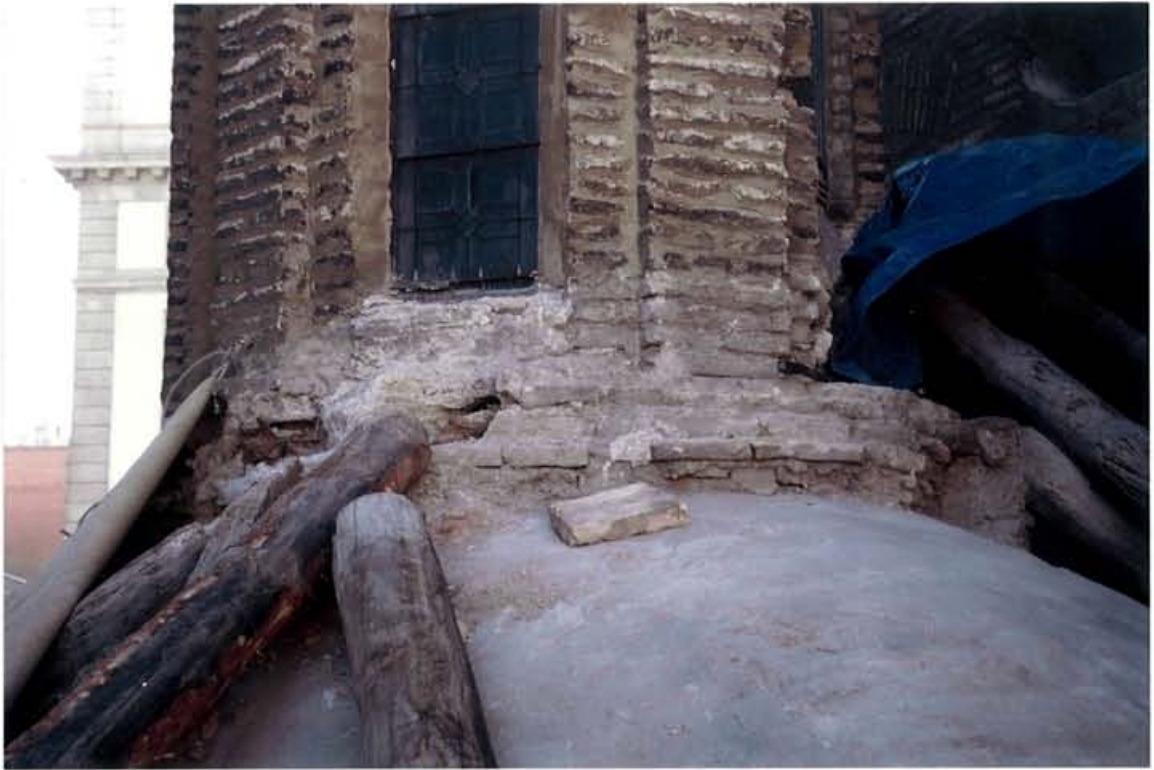
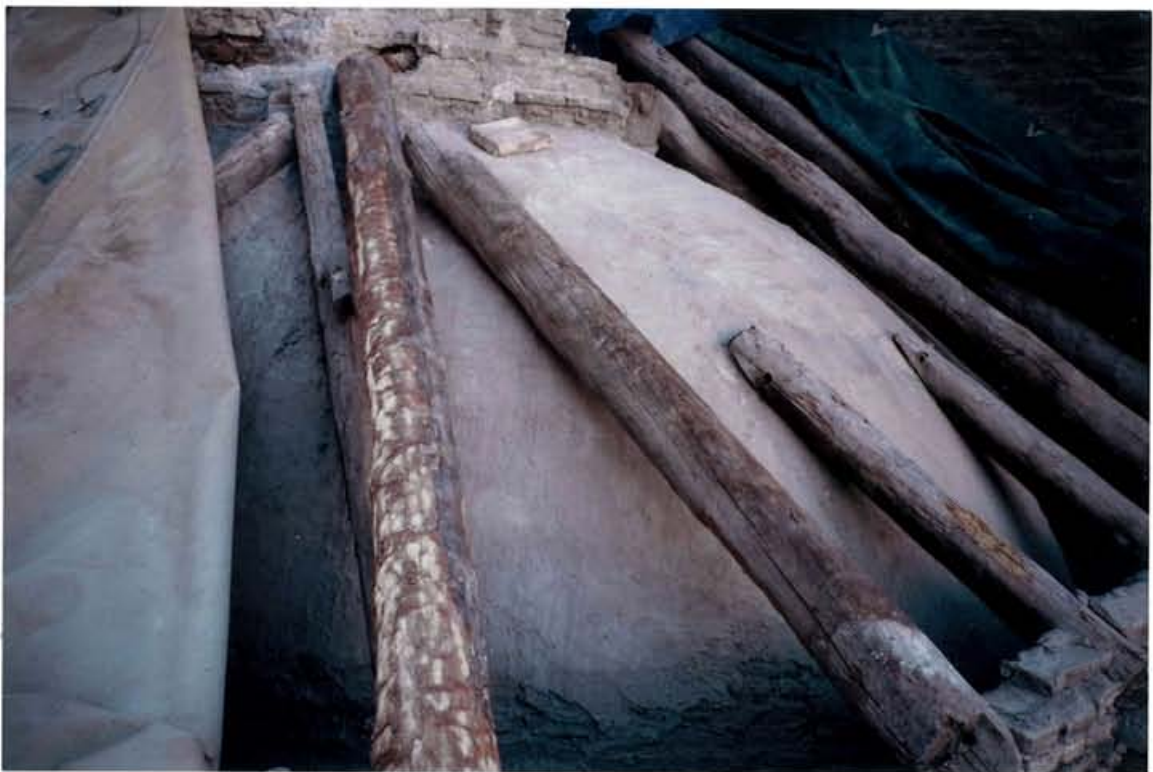
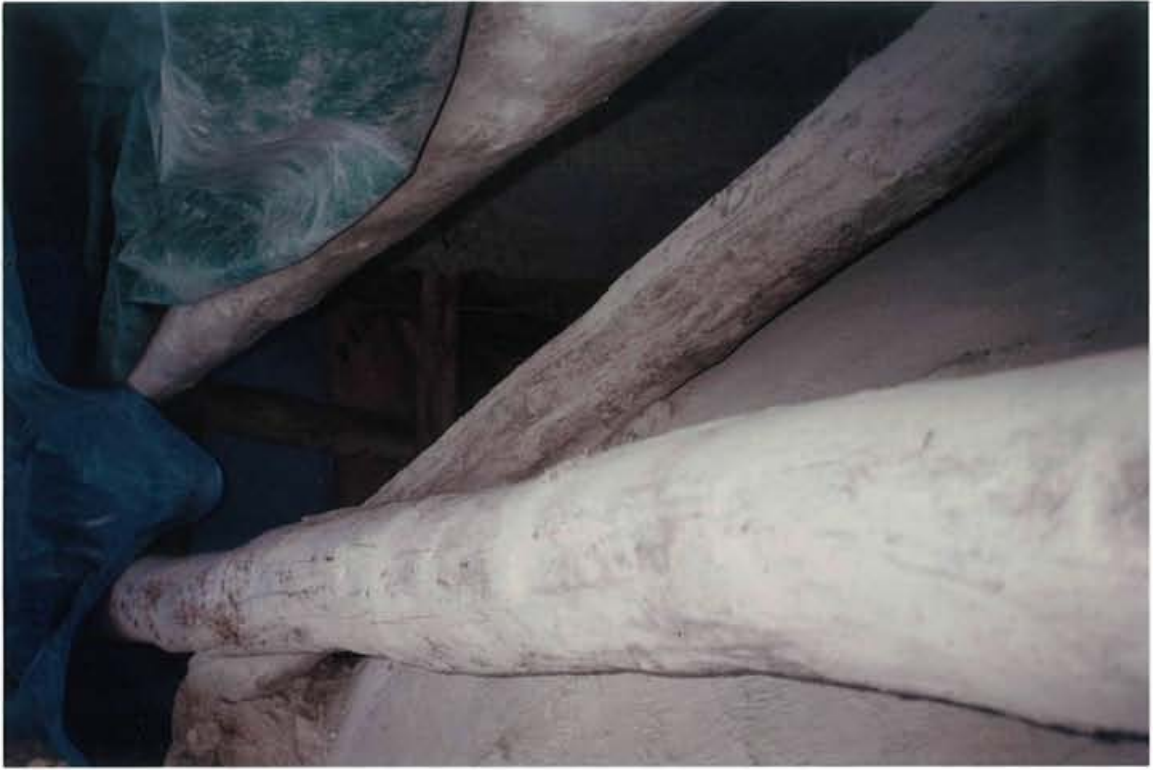
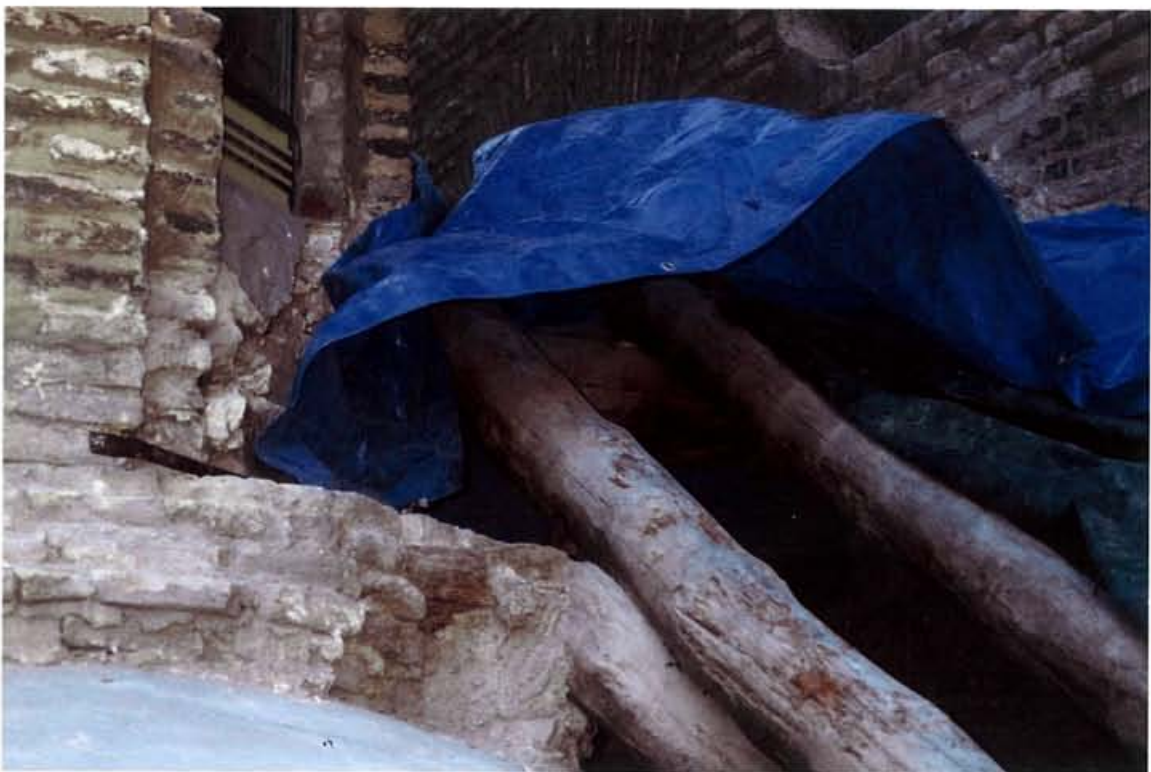
En la cúpula de la epístola puede verse un madero de apeo de los citados en las Fotos 39, 40, 41 y 44. En la Foto 42 se aprecia que el madero ha sido retirado quedando el hueco correspondiente donde apoyaba. En las mismas fotos puede verse también que existe un zuncho de madera en la base de la linterna que refuerza su base y permite un buen encuentro con los maderos de apeo. Otro zuncho de madera se encuentra en la base del cupulín de la linterna, formando el dintel de las ventanas, Fotos 28, 29 y 30. En la Foto 30 se ve el encuentro entre dos maderos que hace muy probable que el zuncho sea continuo y está destinado a evitar el agrietamiento del cupulín.

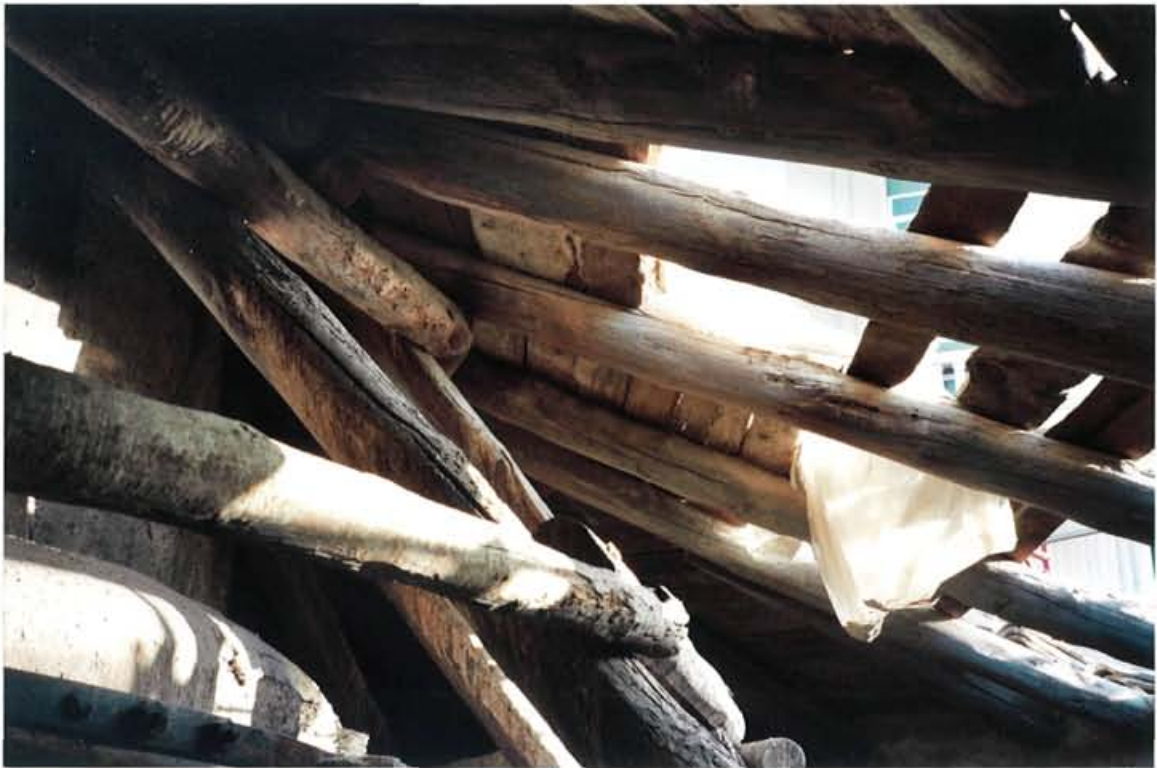
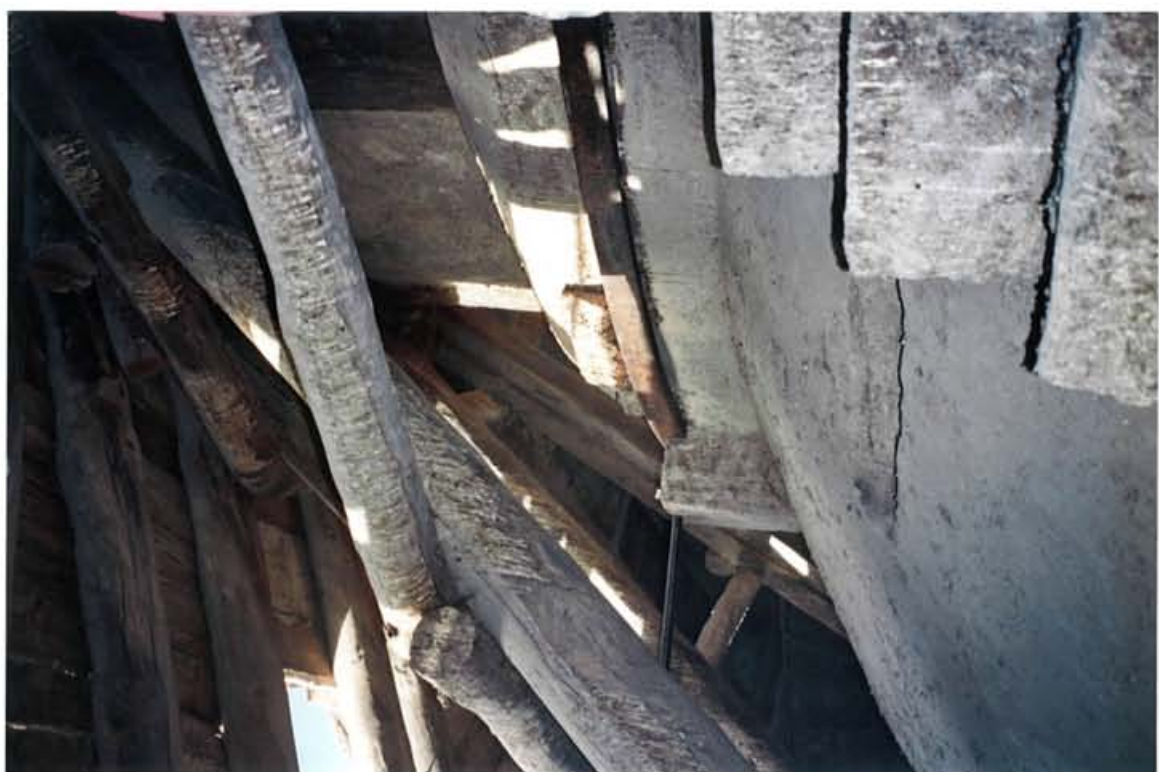
En la cúpula central existe una estructura de madera destinada a soportar al menos parte del peso de la linterna, como se ve con claridad en las Fotos 46, 47 y 48.
