**QUADERNS CIENTÍFICS I TÈCNICS DE RESTAURACIÓ MONUMENTAL, 13 (estiu 2002)**  
**I Biennial de la Restauració Monumental**

## RESTAURACIÓN DE LA PARROQUIAL DE LA NATIVIDAD DE NUESTRA SEÑORA EN VALDETORRES DE JARAMA, MADRID<sup>1</sup>

Pablo Latorre,\* Leandro Cámara\*\*

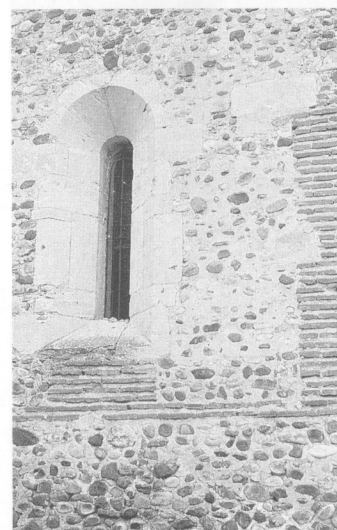
Detalle de la ventana de la capilla del Cristo de los Ultrajes, en la base de la torre. Se puede ver la fábrica de tapial de bolos de río con pilastras y verdugadas de ladrillo o cantería. Foto: LyC.

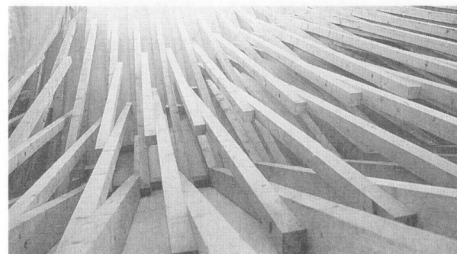
Superficies regladas obtenidas por la variación de las inclinaciones de los tirantes de las cerchas.  
Foto: LyC.

A partir de ahí, la obra de la cubierta fue la más laboriosa, pero también la más interesante: reprecamos la fábrica con ladrillo para salvar limpiamente las claves de los arcos y obtener mejor distribución de cargas sobre ellos, además de liberarlos visualmente de la tangencia que antes hacía la cubierta; hicimos los nudos de atado de los tirantes encadenándolos todos con un durmiente de madera para apoyo de las cerchas y pares; y colocamos las cerchas, montadas sólo con sus tirantes diagonales de ángulos variables, para atarlas luego *in situ* con

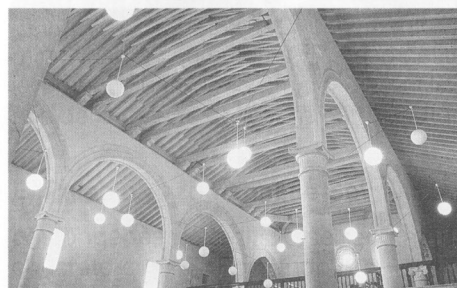
La nueva artesía de la nave principal y la solución de iluminación por globos suspendidos de una malla de cables. Foto: LyC.

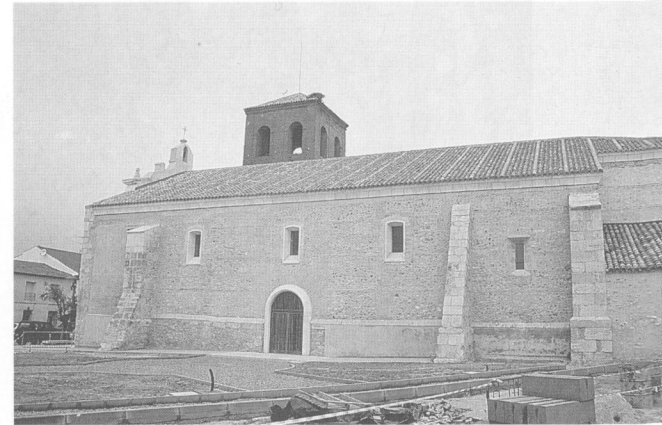
La fachada sur en 2000, una vez restaurada Foto: LyC.

Del mismo modo, adaptándonos a la forma constructiva existente, hicimos el arco de cantería de la portada sur, con dos roscas separadas en planta pero paralelas en su traza en alzado, la interior rebajada pero de mayor altura y la exterior en medio punto, más baja; ambas resaltadas de las dos caras del muro para crear un espacio cortavientos que no cabría en el espesor de éste, espacio que se cerraría con una doble puerta pensada para que introdujera en la iglesia una iluminación que luego habríamos de matizar con la carpintería. Es además la puerta en rampa que elimina las barreras arquitectónicas que no podemos evitar en la portada principal sin causar un gran destrozo en su umbral y en el cortavientos antiguo.

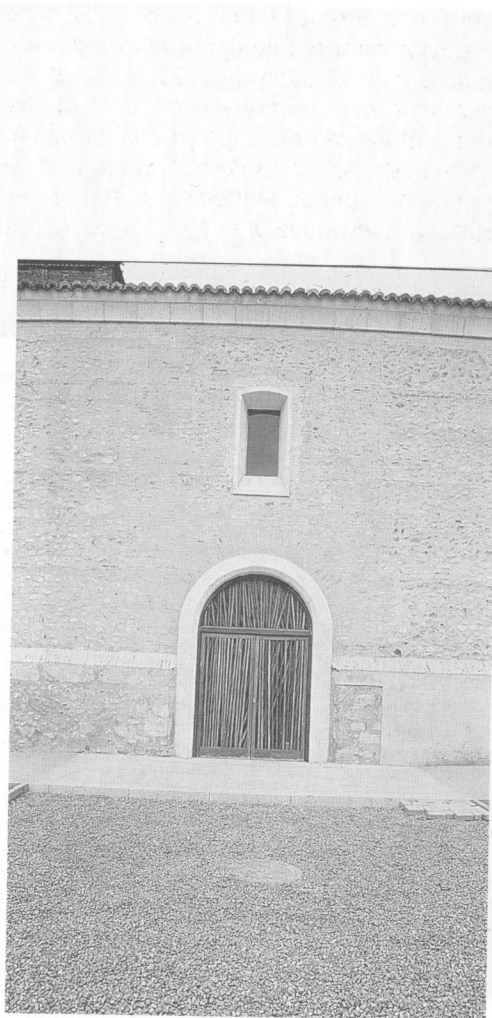
Tramo central de la fachada sur restaurada, con los revestimientos y trabajos de cantería. Foto: LyC.
