rivista trimestrale di restauro

1-1997

IL RESTAURO DI S. MARIA DI MELQUE A TOLEDO

Pablo Latorre, Leandro Cámara

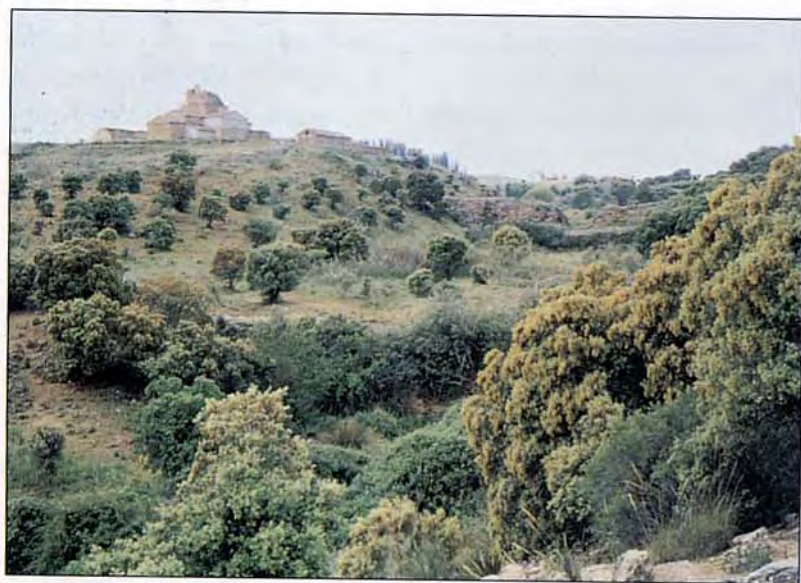
1. Veduta dell'area di Melque da nord-est. In primo piano, resti di epoca romana; sul fondo, in alto, la chiesa attorniata dalle case rurali e i resti archeologici del monastero.

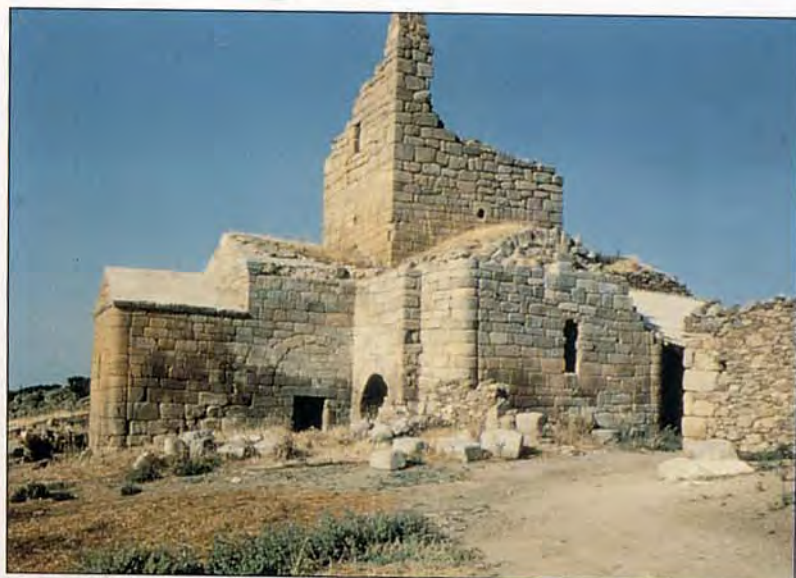
2. La chiesa intorno al 1970 con i resti della torre califfale ancora conservati.

La torre di epoca califfale giunge al 1970 molto degradata, e nondimeno ancora riconoscibile come tale. L'architetto Menéndez Pidal la smonta definitivamente con duplice argomentazione: da un lato si tratta di liberare i pilastri della cupola dal sovraccarico fino a quando un rinforzo consenta la ricostruzione dei resti della torre; dall'altro di recuperare la forma originaria della chiesa antica, con il tamburo concluso da un tetto a quattro falde. Quindi i conci di pietra sono stati numerati e accatastati in un determinato ordine, e sono state fatte alcune tavole di rilievo e fotografie dello stato precedente allo smontaggio. Ma la doppia motivazione data dello smontaggio ci appare contraddittoria, né in quel restauro si è risolto il problema: la rimozione della torre non è stata totale avendo lasciato un resto del paramento interno del muro, sacrificato verso l'esterno; del tamburo originario è stata recuperata l'altezza della cornice, ricollocandone i pezzi con altri recu-

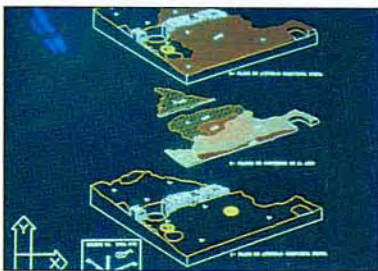
5. Sequenza del deposito stratigrafico in un settore dell'area sud dello scavo; restituzione tridimensionale in CAD eseguita dal laboratorio di Fotogrammetria del Centro di studi storici del C.S.I.C.

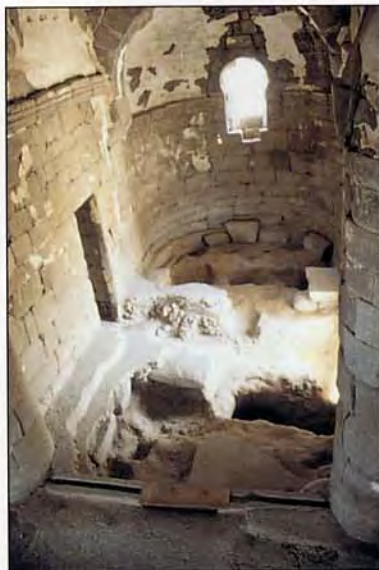
10. Interno della navata orientale e dell'abside con i rivestimenti parietali in gesso e i reperti dello scavo del 1973.

Pulitura dei corpi di fabbrica
Dell'uso a scuderia ed essiccatoio di tabacco annesso alle case contadine durante la prima metà del nostro secolo, la chiesa conservava frammenti di un rivestimento in gesso. Peraltro le terre del deposito archeologico intorno all'edificio e le infiltrazioni di acqua piovana avevano condotto gran quantità di sali solubili nell'apparecchio murario. Si è proceduto alla pulitura delle lastre di pietra scappellando gli intonaci e spazzolando la superficie lapidea con spazzole di setola; eliminando in profondità il gesso inserito nei giunti, salvando i resti dello stucco di calce originario; assorbendo i sali con argille - sepiolite mescolata con cellulosa - stesa sulla superficie e poi asportata.

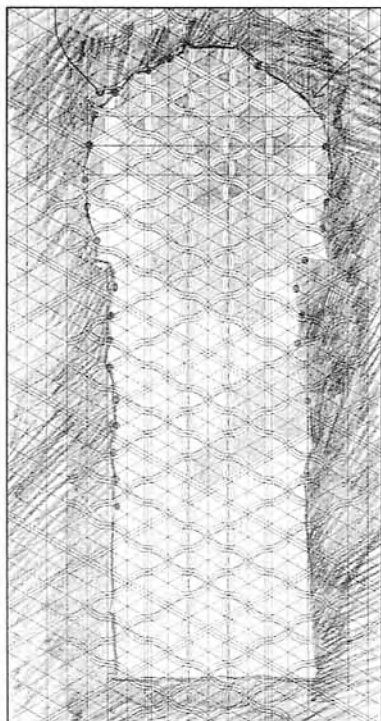
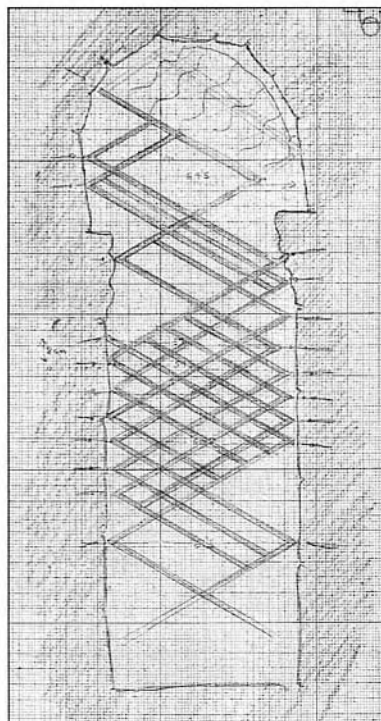
16. Bozzettò di una grata disegnato sulla trama di supporto utilizzando soltanto i punti di ancoraggio antichi.

17. Serramento dell'anticappella sud-orientale piegato in due sull'asse di rotazione al centro dell'arco.
