CUATRO AÑOS DE ACTUACIONES
en el PATRIMONIO HISTÓRICO de la COMUNIDAD de MADRID

CUATRO AÑOS DE ACTUACIONES
1999-2003

Iglesia parroquial de Ntra. Sra. de la Natividad

VALDETORRES DEL JARAMA

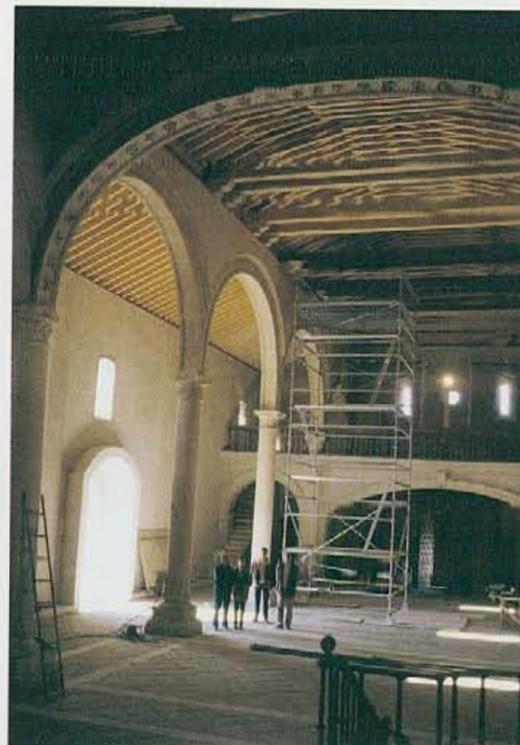
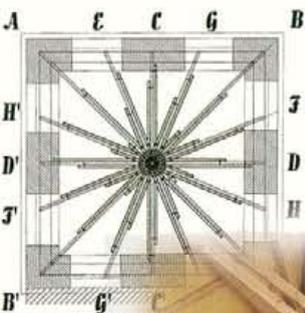
Con serios problemas estructurales, con acusados desplomes de los pilares y una cubierta reconstruida en muy mal estado, el proyecto de intervención abordó la reconstrucción total de la cubierta, la restitución de los huecos de ventana y de la portada lateral, y la restauración tanto de las fachadas como de los interiores.

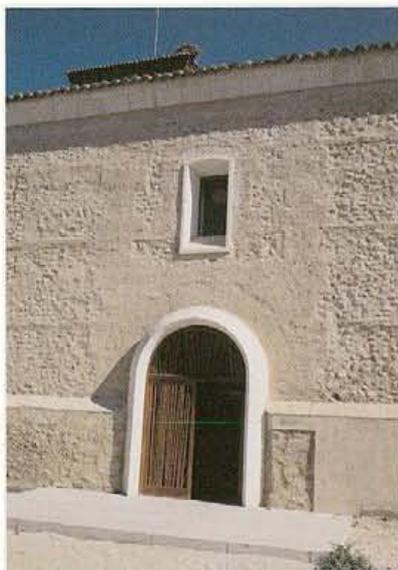
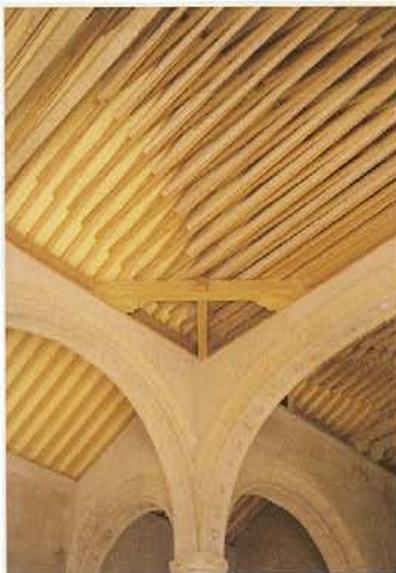
En el exterior se han recuperado los antiguos huecos, tanto de ventanas como de la puerta lateral, con recercados de diseño contemporáneo de piedra artificial.

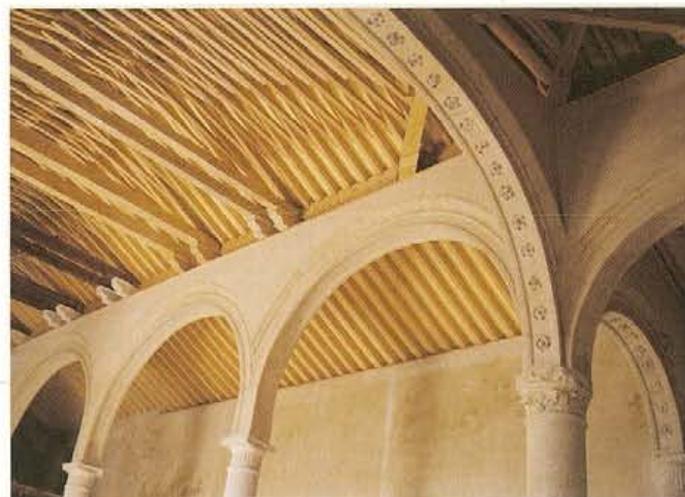
Las nuevas cubiertas de madera han sido ejecutadas con una solución constructiva muy singular en la que los pares se apoyan en las cerchas entrelazándose mediante un juego geométrico que recuerda la estructura del casco de un barco.
