La carpintería metálica exterior de la Biblioteca Nacional de España. Estudio histórico-patológico para su datación y valoración

The exterior carpentry of the National Library of Spain. Pathological and historical research for its dating and heritage valuation

Enrique Castaño (*), Miguel Lasso de la Vega (**), Felipe Asenjo (***)

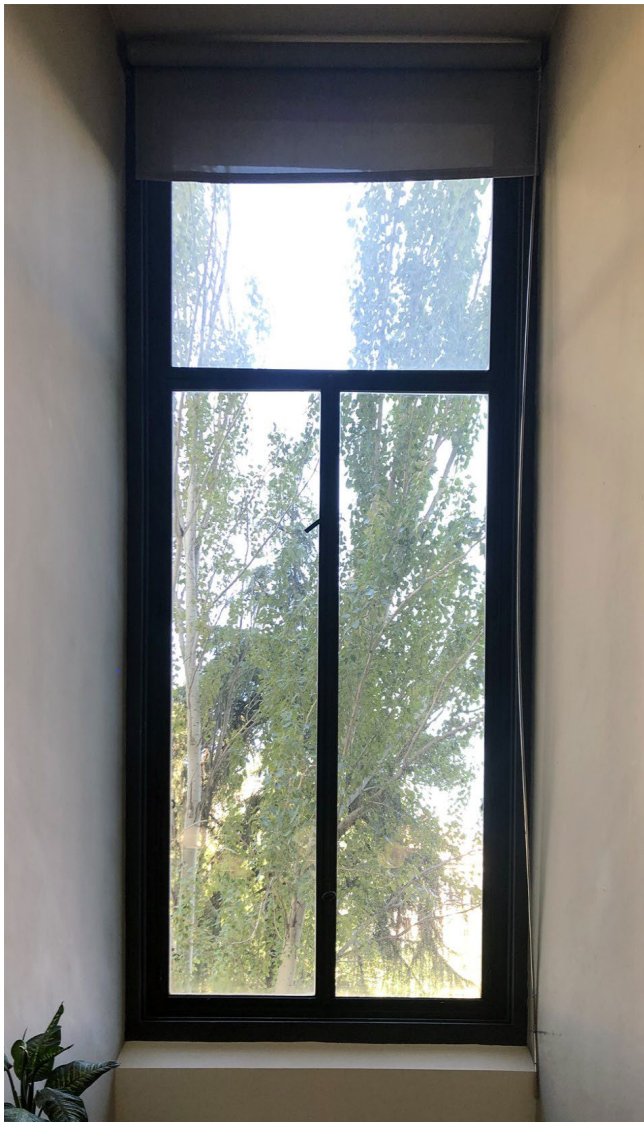
Figura 6. Foto actual de una de las ventanas desde el interior. Foto de los autores.

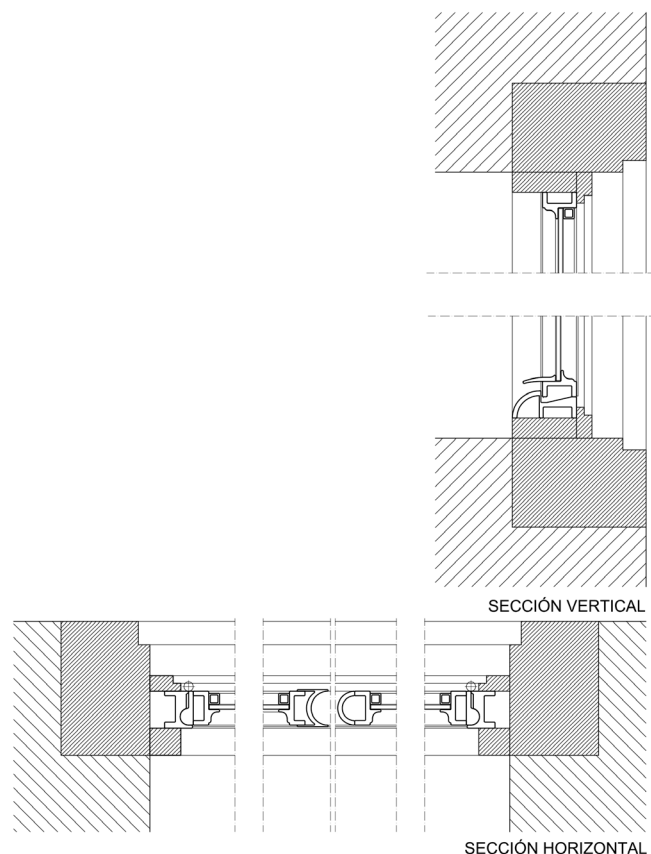
Figura 7. Secciones del informe de la carpintería de la BNE.

La cerrajería exterior de la BNE se correspondería con un primitivo sistema industrial realizado con hierro dulce laminado y basado en soluciones que se realizaban tradicionalmente en madera. Posteriormente se emplearían sistemas extrusionados y plegados que mejorarían la estanqueidad, la precisión del encaje y el cierre. El procedimiento de fabricación de las carpinterías hace que sus
