RESTAURACIÓN DE LA IGLESIA VISIGODA DE SANTA LUCÍA DEL TRAMPAL, ALCUÉSCAR (EXTREMADURA-ESPAÑA)

(RESTORATION OF THE VISIGOTHIC CHURCH OF SANTA LUCÍA DEL TRAMPAL, ALCUÉSCAR-EXTREMADURA-SPAIN)

Antonio Almagro Gorbea, Dr. Arquitecto

Escuela de Estudios Árabes. CSIC. Granada

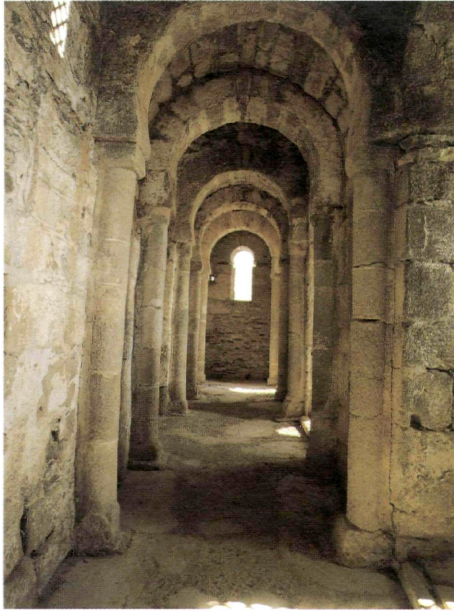
Vista del crucero desde el sur.

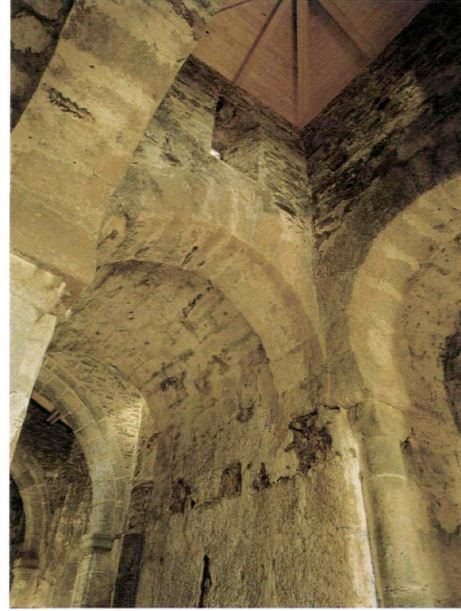
Cimborrio central.

El desescombro de la cubierta puso a la vista que los cimborrios constituían cuerpos exentos y sobresalientes respecto al crucero y los ábsides. Por ello se recrecieron hasta una altura cuya fijación no tiene ninguna base científica en qué apoyarse al estar los tres desmochados. El criterio seguido fue puramente visual, buscando que existiera un equilibrio de formas y volúmenes especialmente desde la perspectiva oriental, en que el terreno desciende y se observa la cabecera de la iglesia desde un punto más bajo. En el cimborrio meridional quedaban los restos inferiores de dos ventanas en forma de aspillera, semejantes a las conservadas en el aula. Las ventanas se abren hacia el este y el oeste. Con esta pauta se dispusieron ventanas semejantes en los demás cimborrios.

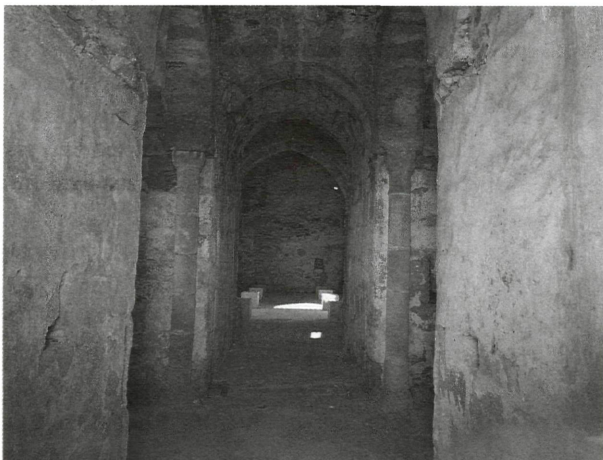
La nave desde el ábside central.

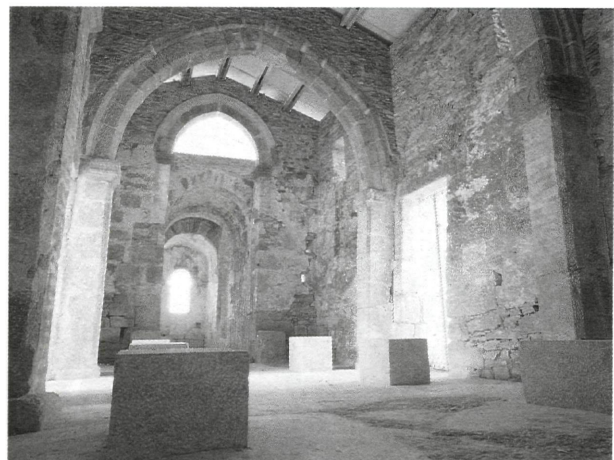
Vista del aula desde los pies de la iglesia.

estas fábricas añadidas eran de mala calidad. En las zonas de los ábsides habían sobrepasado el nivel primitivo de remate de los muros. En el muro sur del aula, habían sustituido a zonas arruinadas seguramente por efecto del desplome. En esta zona, la eliminación de estas fábricas permitió la disposición de un atado de hormigón armado en la parte alta del muro con anclajes hacia abajo, que da mayor cohesión a esta pared que presenta un vuelco importante.
