**CATEDRAL DE
SANTA MARÍA
VITORIA-GASTEIZ**

Plan Director de Restauración

VOL 02

4.2.2 ANÁLISIS DE LAS DEFORMACIONES Y LESIONES ESTRUCTURALES

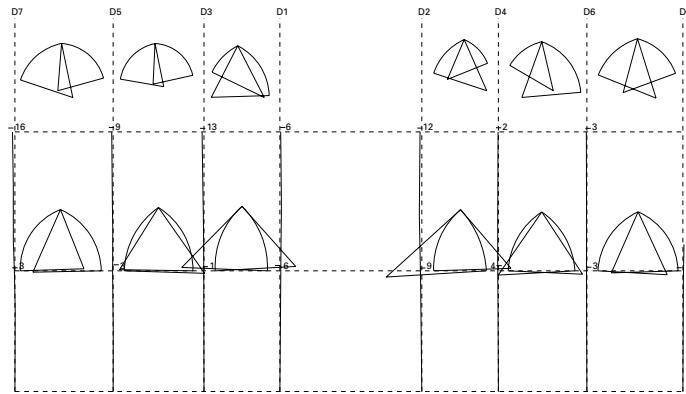
Imagen 344. Alzado este del transepto, tramos 17D y 28D. Estudio de deformación y traza original de los arcos

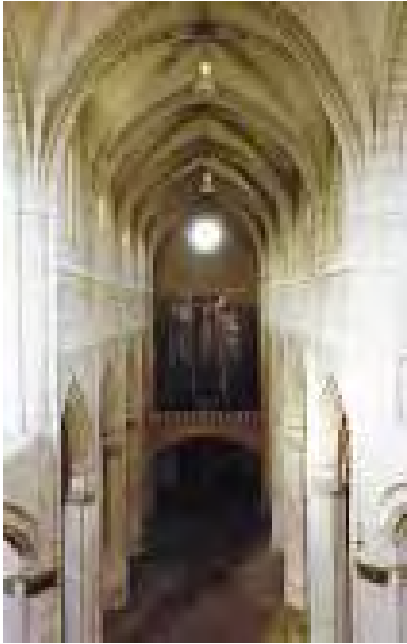
345

Imagen 345. Nave central de la iglesia desde el presbiterio. Se observan las diferentes inclinaciones que padecen los pórticos

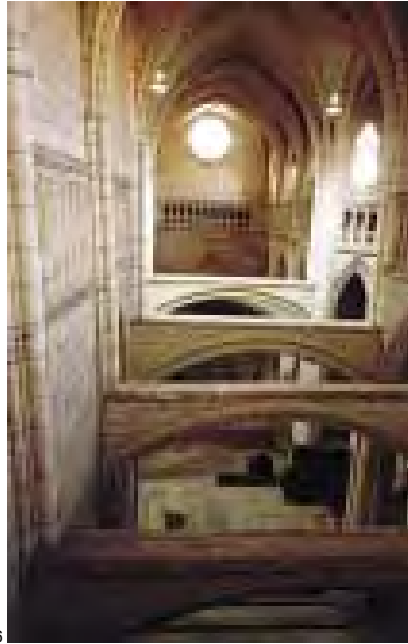
346

Imagen 346. Nave del transepto, hacia el norte. Inclinaciones de las distintas pilastras y deformación de los arcos

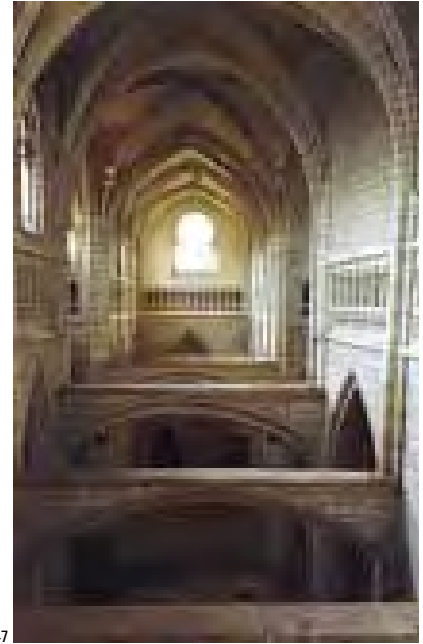
347

Imagen 347. Nave del transepto hacia el sur. Inclinaciones de las distintas pilastras y deformación de los arcos

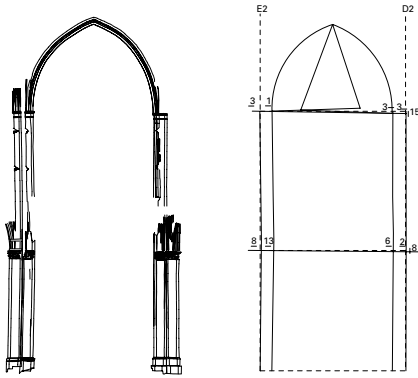
Imagen 349. Deformada del pórtico DE2, arco del cruceo hacia el transepto sur. Sección obtenida por fotogrametría y análisis de la deformación

- A la vista de esas magnitudes, son importantes los movimientos de la columna del cruceo en toda su altura, y del muro de cierre del brazo oeste del transepto en su parte alta, a partir del nivel del triforio.

- Es muy significativa la fuerte asimetría de las deformaciones, siempre mayor hacia el lado oeste.

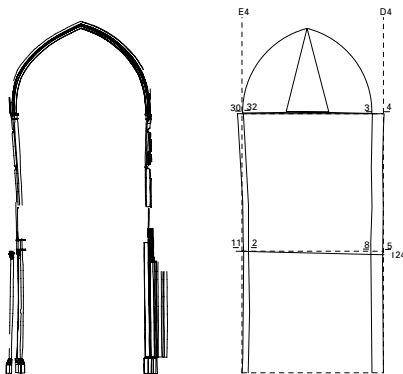
Imagen 350. Deformada del pórtico DE4, arco del transepto sur, entre el segundo y el tercer tramos. Sección obtenida por fotogrametría y análisis de la deformación

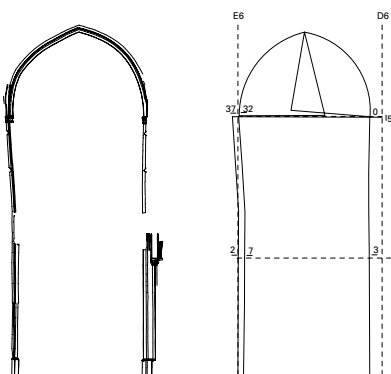
Imagen 352. Deformada del pórtico DE6, arco del transepto sur, entre el primero y el segundo tramos. Sección obtenida por fotogrametría y análisis de la deformación

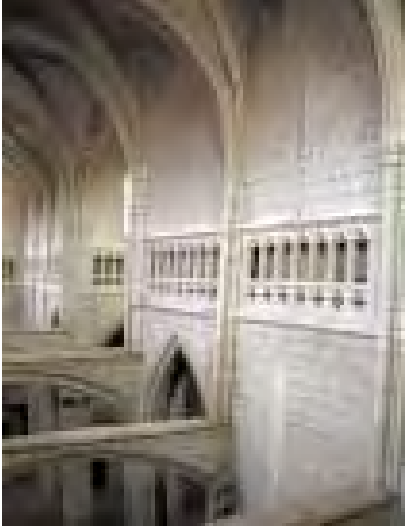
Imagen 353. Inclinaciones de los distintos tramos del muro occidental del transepto

- En el muro oeste, se aprecian fracturas de separación, desde la altura de las bóvedas hasta la del triforio, que desgajan las pilastras y arcos perpiñones de los muros de cierre. Estas grietas se continúan en el contacto entre los arcos formeros y los plementos de las bóvedas, siendo estas las lesiones más alarmantes de la Catedral. Son todas ellas, grietas abiertas tras la intervención restauradora de Lorente.

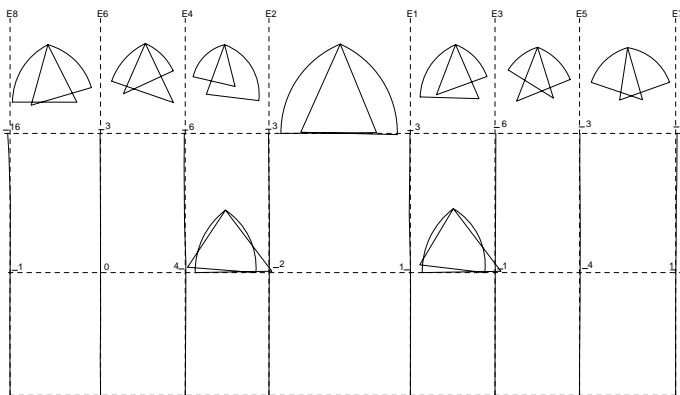
Imagen 356. Alzado oeste del transepto, tramos 17E y 28E. Estudio de deformación y traza original de los arcos

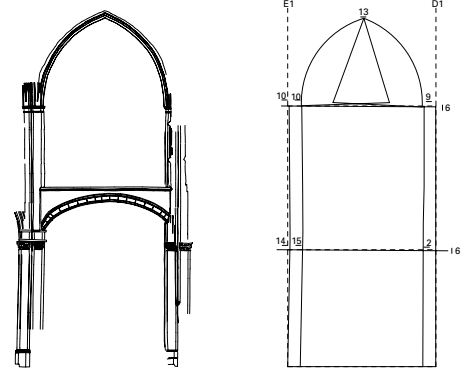
- El punto de inflexión de estos desplazamientos se sitúa a la misma altura que en la nave sur, la del piso del triforio.
- En la sección longitudinal, los movimientos son de componente positiva, hacia el norte, en los dos lados, con lecturas de -3, +6 y +3 cm en el lado oeste, y de -6, +13 y +9 en el lado este.

- Como en el lado sur, los movimientos más importantes son los de la cara oeste de esta nave, en su parte superior.
- Aquí también se presenta una fuerte asimetría de deformaciones, con magnitud mayor hacia el oeste.

Imagen 354. Deformada del pórtico DE1, arco del crucero hacia el transepto norte. Sección obtenida por fotogrametría y análisis de la deformación

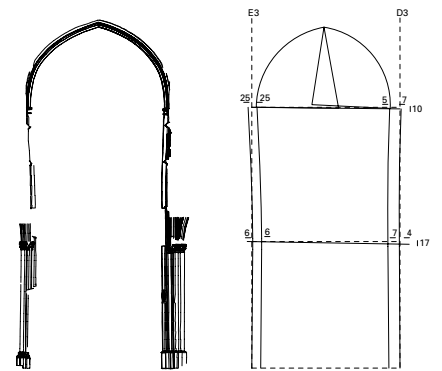
Imagen 355. Deformada del pórtico DE3, arco del transepto norte, entre el segundo y el tercer tramos. Sección obtenida por fotogrametría y análisis de la deformación

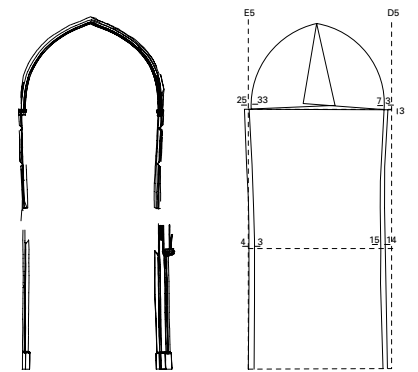
Imagen 357. Deformada del pórtico DE5, arco del transepto norte, entre el primero y el segundo tramos. Sección obtenida por fotogrametría y análisis de la deformación

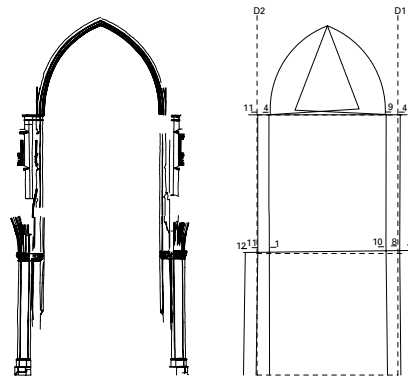
Imagen 358. Deformada del pórtico 12D, arco del crucero hacia el presbiterio. Sección obtenida por fotogrametría y análisis de la deformación

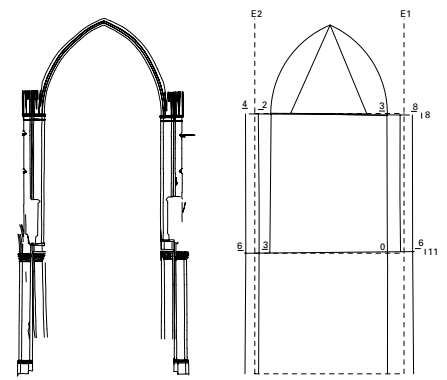
- En la sección longitudinal, los desplazamientos del lado norte según la dirección este-oeste, son de +14, +9, 0, -6 y -5. En la cara sur son de +7, +6, +2, 0 y +2.

- Como en el transepto, las deformaciones son asimétricas, con mayores magnitudes hacia el norte que hacia el sur.
- Además, según avanzamos hacia el oeste, pies de la nave, las deformaciones son menores en todos los puntos, especialmente en la parte superior de los muros, siendo fuertes deformaciones sólo las de los tres primeros pilares desde el crucero.

Imagen 359. Deformada del pórtico 12E, arco de la nave central hacia el crucero. Sección obtenida por fotogrametría y análisis de la deformación

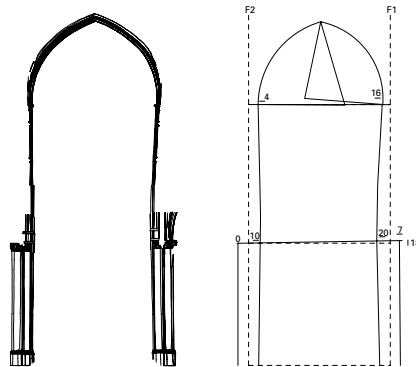
Imagen 360. Deformada del pórtico 12F, arco de la nave central, entre el cuarto y el quinto tramos. Sección obtenida por fotogrametría y análisis de la deformación

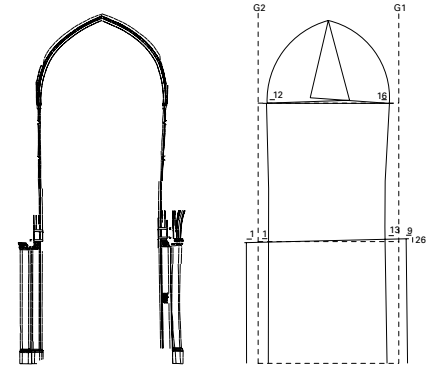
Imagen 361. Deformada del pórtico 12G, arco de la nave central, entre el tercero y el cuarto tramos. Sección obtenida por fotogrametría y análisis de la deformación

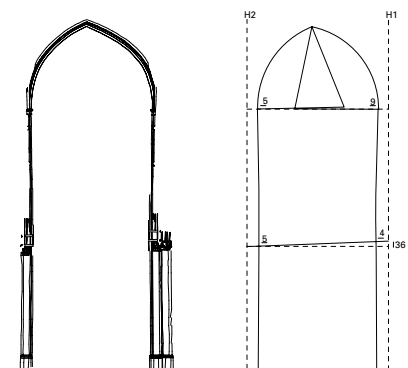
Imagen 362. Deformada del pórtico 12H, arco de la nave central, entre el segundo y el tercer tramos. Sección obtenida por fotogrametría y análisis de la deformación

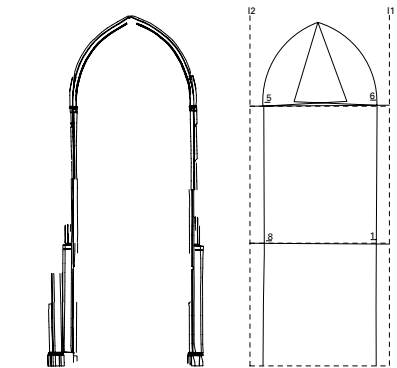
Imagen 363. Deformada del pórtico 12I, arco de la nave central, entre el primero y el segundo tramos. Sección obtenida por fotogrametría y análisis de la deformación

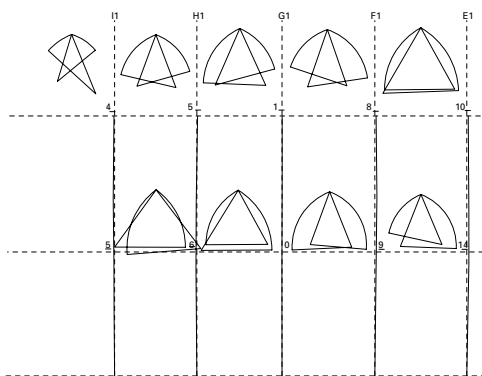
Imagen 364. Alzado norte de la nave del transepto, tramos E1. Estudio de deformación y traza original de los arcos

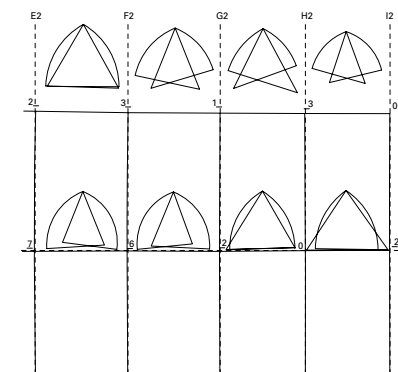
Imagen 365. Alzado sur de la nave del transepto, tramos E2. Estudio de deformación y traza original de los arcos

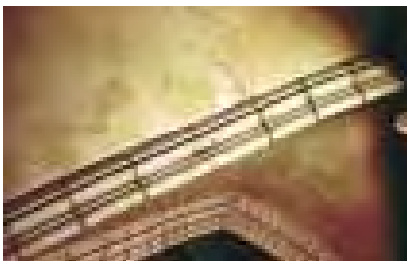
Imagen 369. Detalle de la ojiva D8E6, del primer tramo del transepto sur, hacia oeste. Se aprecia la existencia de una previa apertura de las dovelas, reparada con llaves metálicas y de nuevo reabierta en la siguiente junta

pérdida de resistencia hace que los empujes en la esquina no sean suficientemente soportados por las fábricas.

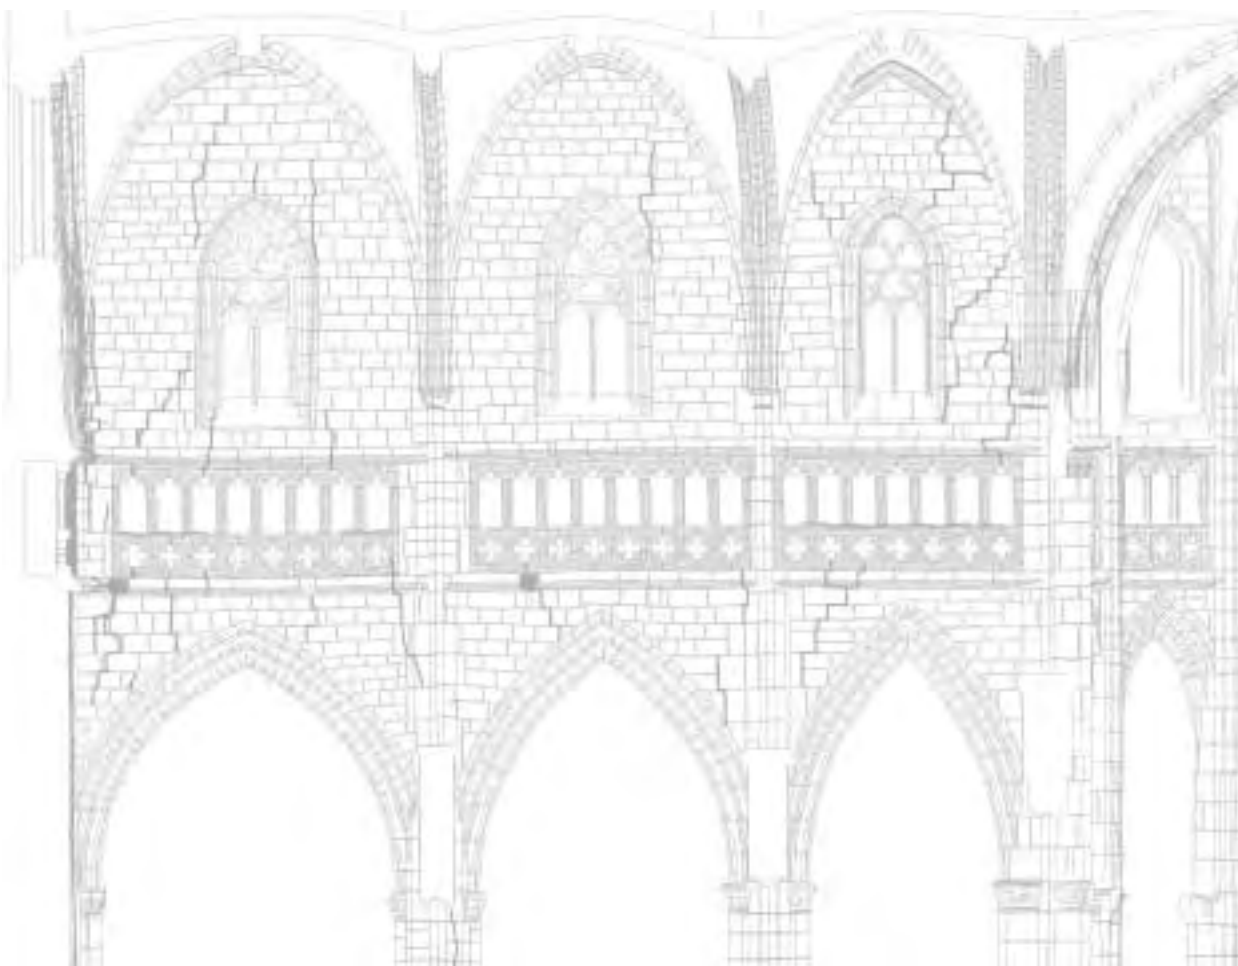
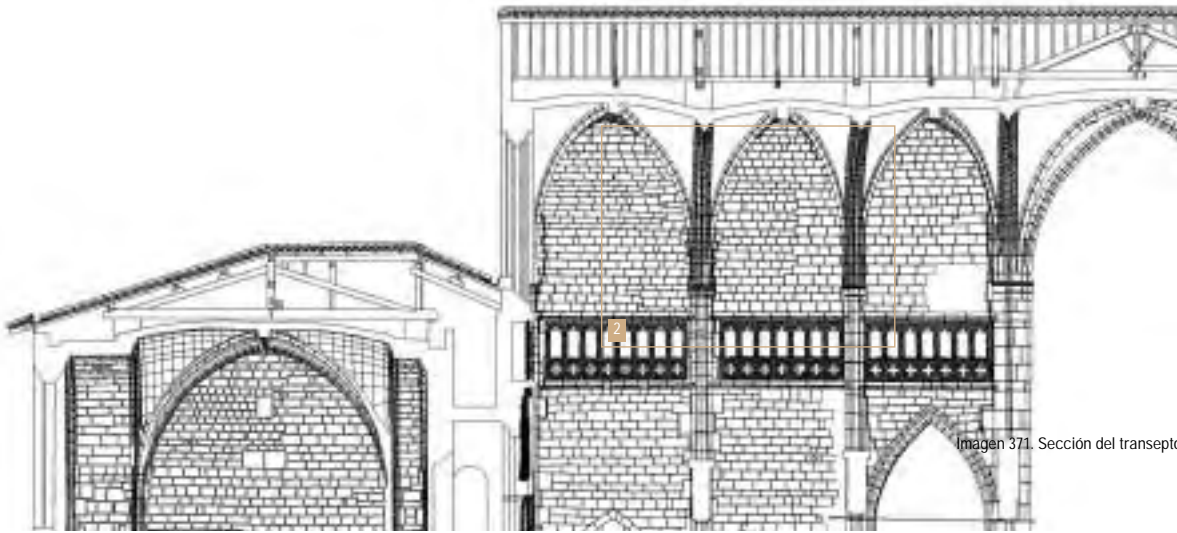
Imagen 371. Sección del transepto hacia el oeste. Fisuras

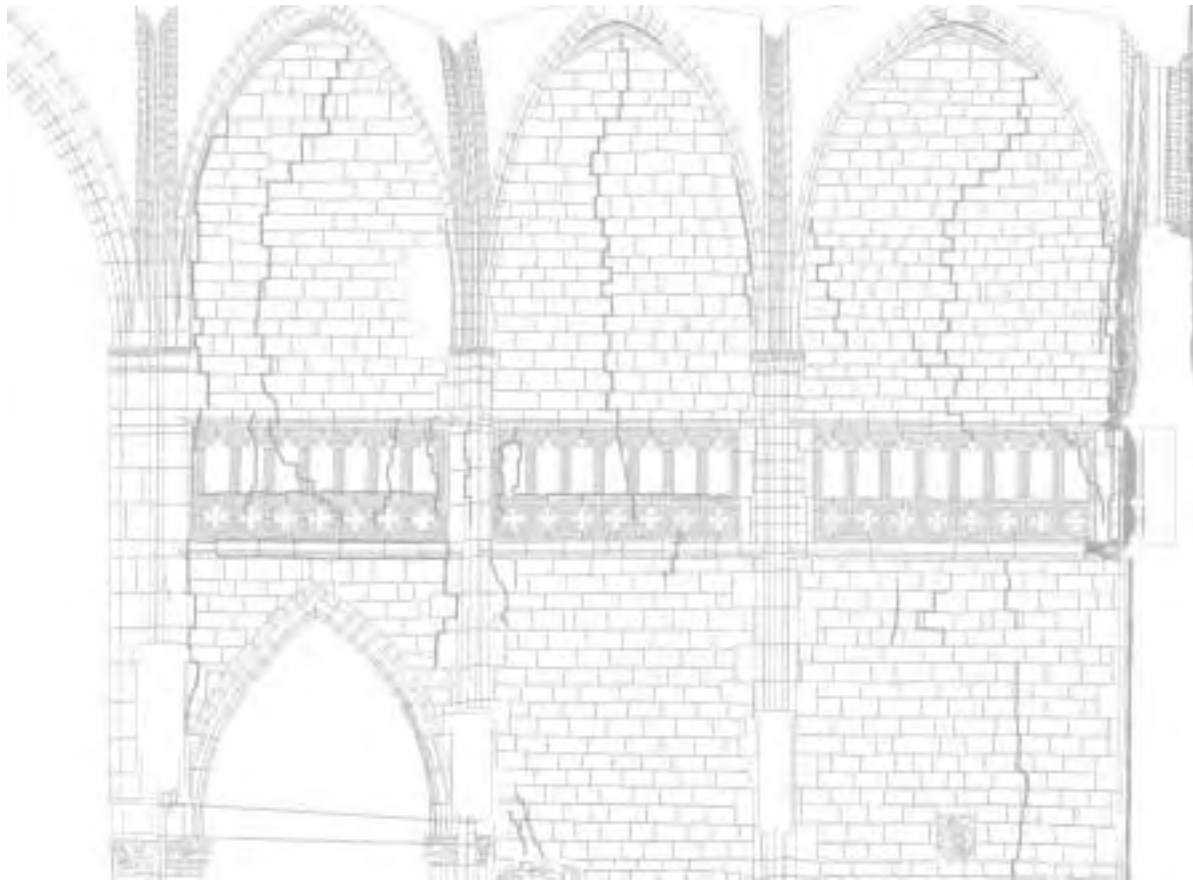
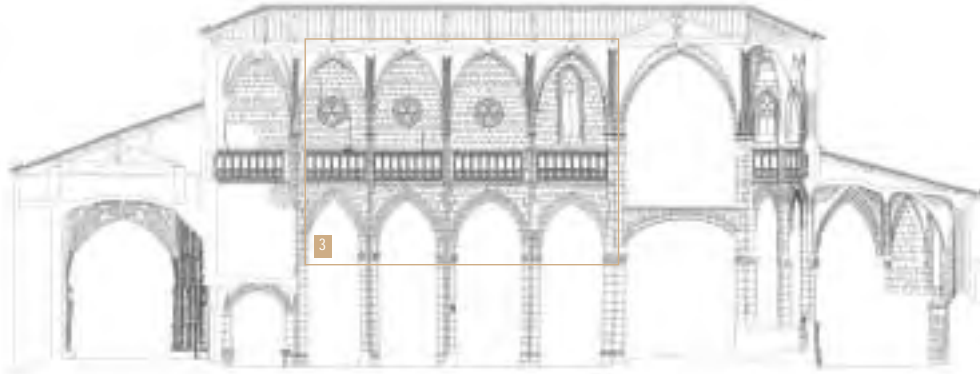
Imagen 372. Sección nave central hacia norte. Fisuras

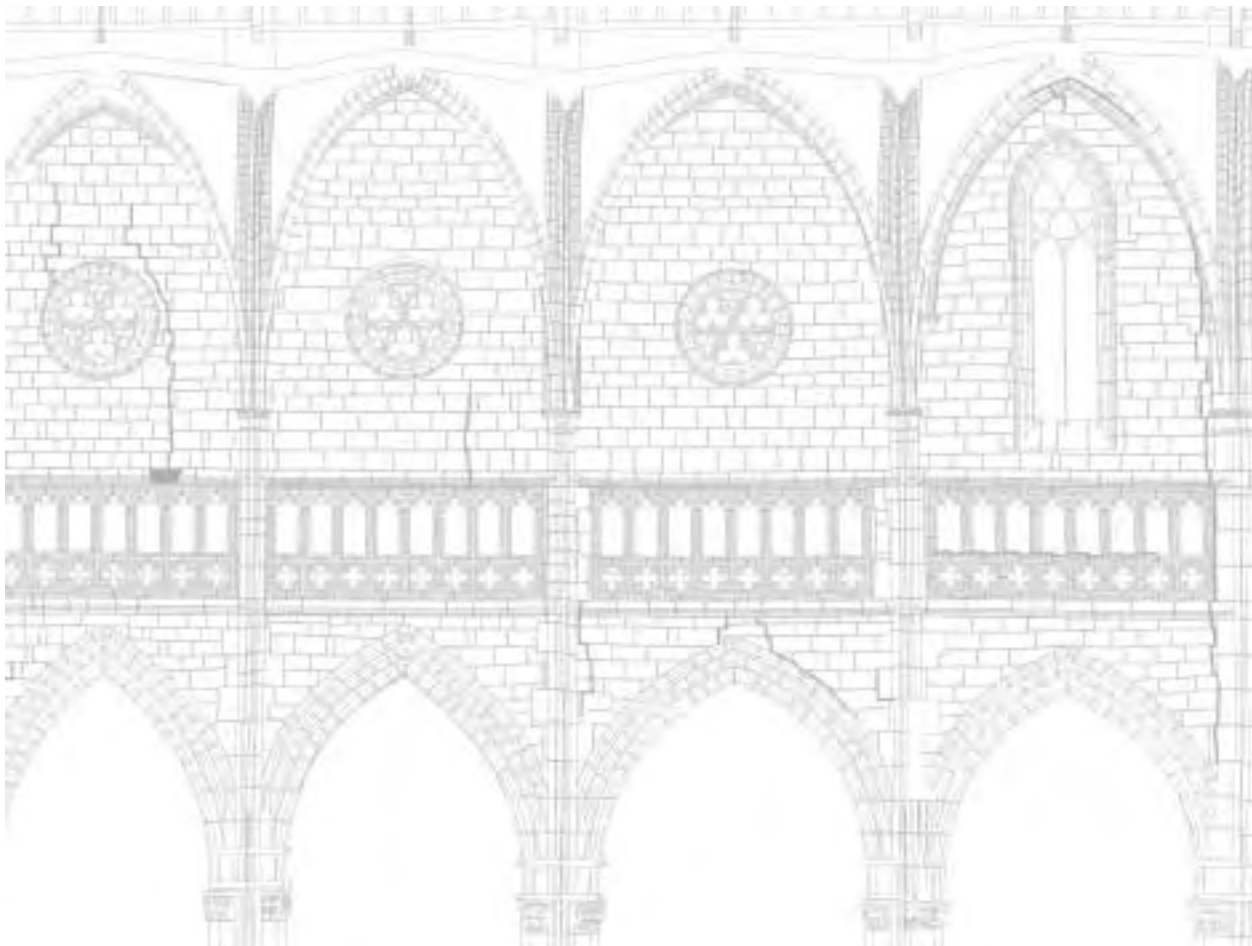
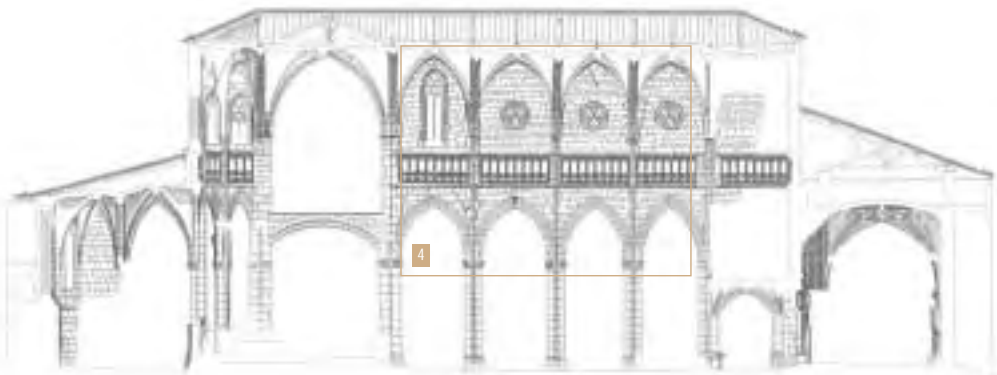
Imagen 373. Sección nave central hacia sur. Figuras

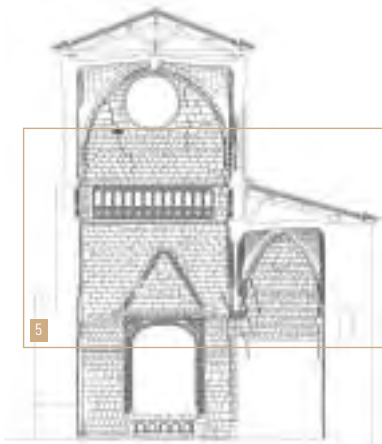
Imagen 374. Sección del transepto hacia el norte. Fisuras

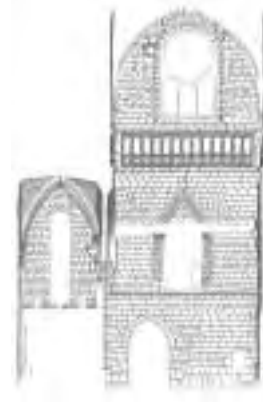
Imagen 375. Sección del transepto hacia el sur. Fisuras

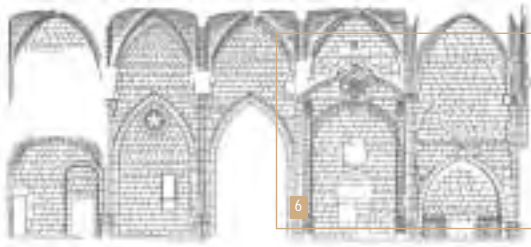
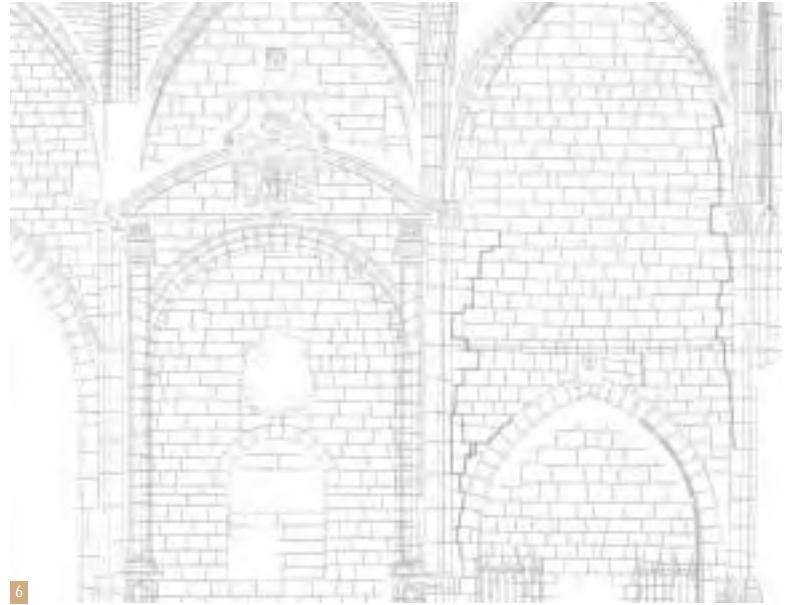
Imagen 376. Alzado interior nave norte. Fisuras

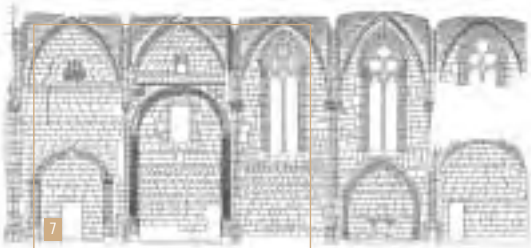
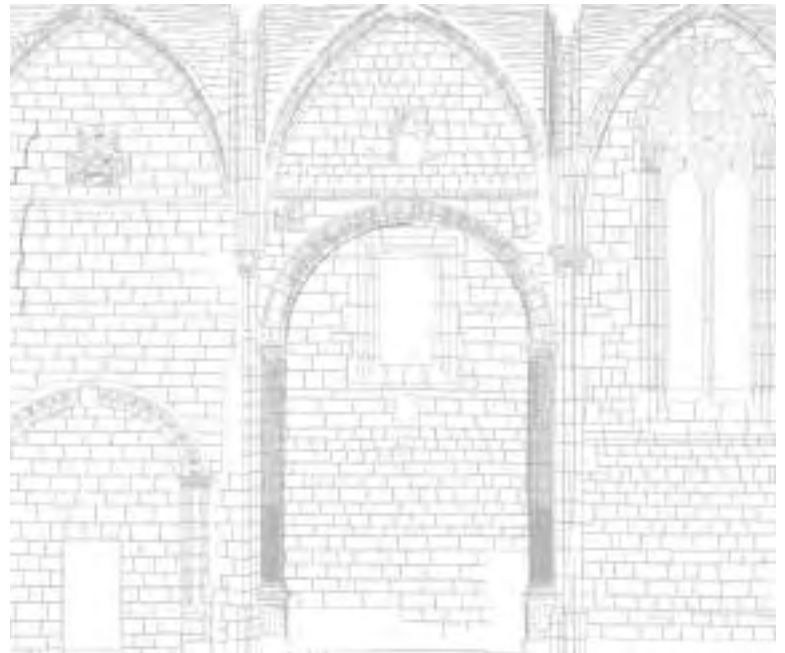
Imagen 377. Alzado interior nave sur. Fisuras

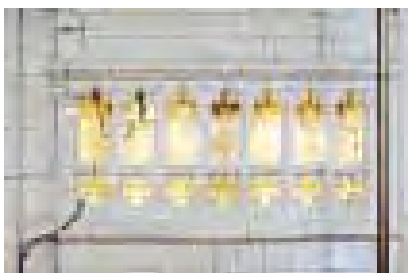
Imagen 379

Tr.1 Colocado en la fisura que separa la cáscara de la bóveda del último tramo norte del transepto del arco formero en que debería descansar. Esta grieta indica un desplazamiento del muro este de la nave del transepto hacia el exterior.

Tr.2 Colocado en la fisura del tramo anterior de bóvedas del transepto norte, para controlar el mismo desplazamiento anterior. (Ver imagen 379)

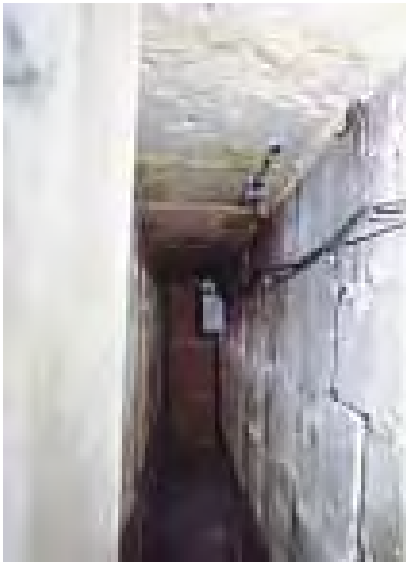
Imagen 380

Tr.9 Fisura en la enjuta del primer tramo de la nave central, sobre el pilar suroeste del crucero, cuyo movimiento aparente es de desplome hacia el este, es decir, hacia la nave del transepto. (Ver imagen 380)

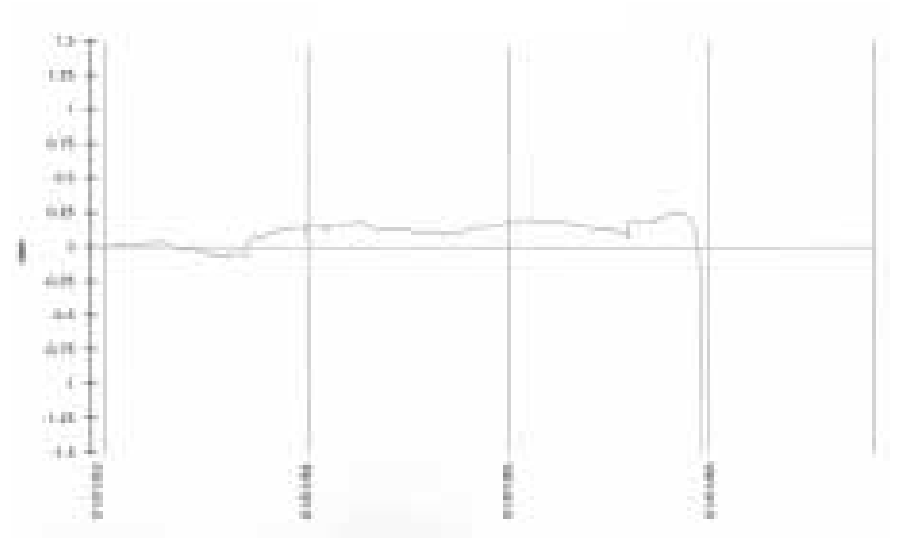
Imagen 389. Medidor de grieta nº 9
SPC s.r.l. Roma. Sistema automático de adquisición de datos
Período: de 25-11-92 al 25-09-96

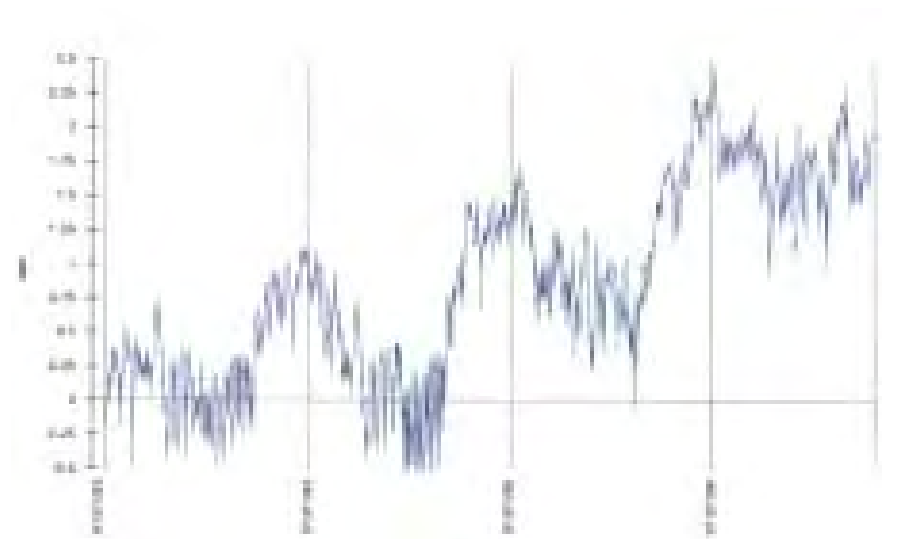
- Los aparatos 10, 11 y 12 sí acusan ya movimientos significativos, progresivos y constantes a lo largo del tiempo de estudio. Especialmente los dos primeros, acumulan en esos cuatro años hasta 1,5 milímetros de apertura, aparentemente ya no recuperable. El aparato 12 tiene una progresión más lenta pero también constante, con un acumulado de 2 décimas de milímetro.

Imagen 390. Medidor de grieta nº 10
SPC s.r.l. Roma. Sistema automático de adquisición de datos
Período: de 25-11-92 al 25-09-96

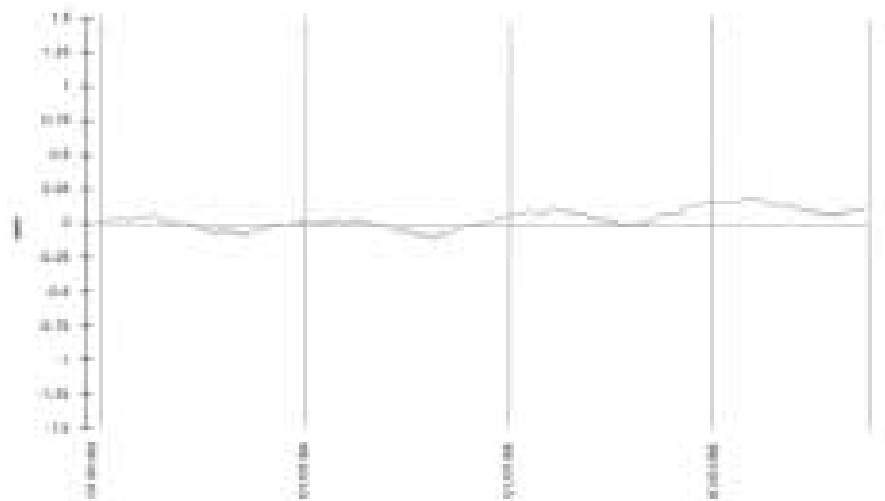
Imagen 391. Medidor de grieta nº 11
SPC s.r.l. Roma. Sistema automático de adquisición de datos
Período: de 25-11-92 al 25-09-96

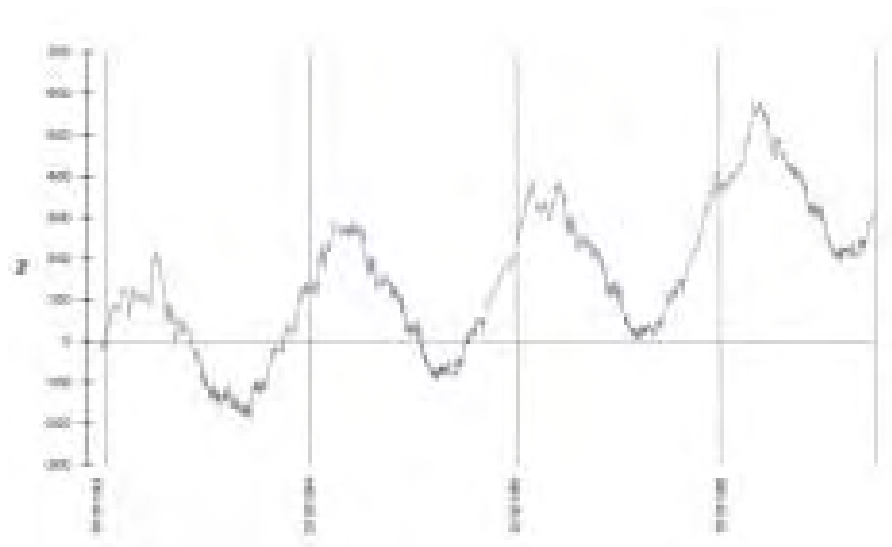
- Los puentes 1 y 2 sí acusan un incremento de alargamiento y de la tensión equivalente, con un incremento del esfuerzo de trabajo de 350 kg.

Imagen 396. Puente extensométrico nº 1
 SPC s.r.l. Roma. Sistema automático de adquisición de datos
 Período: de 25-11-92 al 25-09-96

- Los puentes extensométricos 1 y 2 indican un alargamiento de los tirantes instalados por Lorente en la nave norte. Los de la nave sur no indican igual movimiento, pues retornan cíclicamente a su posición inicial.
- Los medidores de hilo de la nave central no indican una apertura de los muros de la misma.
- El fisurómetro 3 muestra un corrimiento hacia el sur de la cabeza del pilar noroeste del crucero.
- Todos estos datos parecen indicar una apertura de la nave, a la altura de los arranques de los arcos. Sin embargo, no

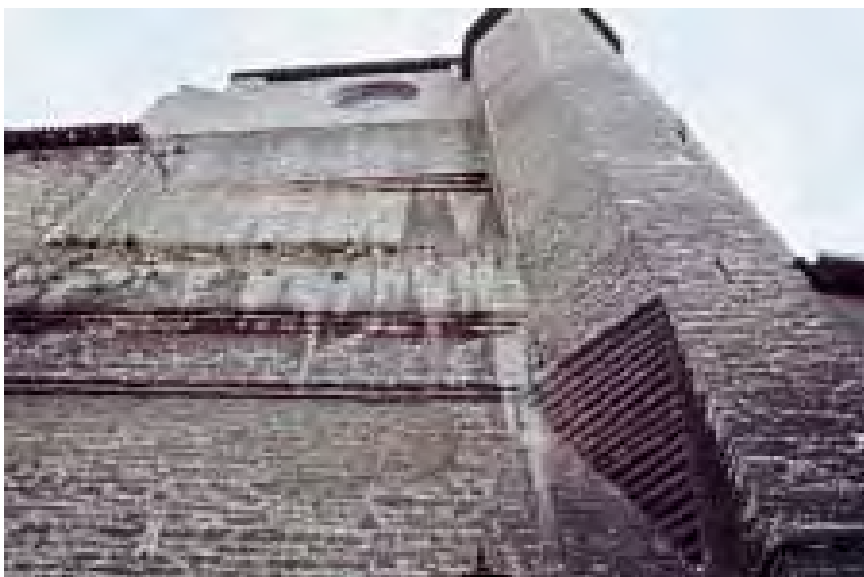
Ciertamente la incidencia arquitectónica y constructiva de estos restos es importante, ya que sobre ellos se habrá de apoyar toda la estructura del hastial septentrional. Al tener una orientación diferente que la de estas obras posteriores, aparecerán anomalías arquitectónicas debidas a la adaptación de las alineaciones: se crearán unos muros de planta trapezoidal que condicionarán una serie de ajustes en la parte alta de la iglesia, como los voladizos esviados que dan apoyo al triforio o como la forma trapezoidal de la bóveda del final del transepto (ver imagen 408). Desde el punto de vista estructural, no parece generar problemas, a salvo de la posible falta de calidad

Imagen 408. Vista del hastial norte. Se aprecia la distinta alineación de los muros inferiores, por debajo del triforio, y cómo éste se abre hacia el oeste sobre una serie de tres voladizos sucesivos en cuña

constructiva que tenga el inicio del hastial del transepto y su incidencia en los posibles movimientos de esa parte de la estructura. De este problema de la calidad de la obra de fábrica, en todo caso, se habla en otro lugar.

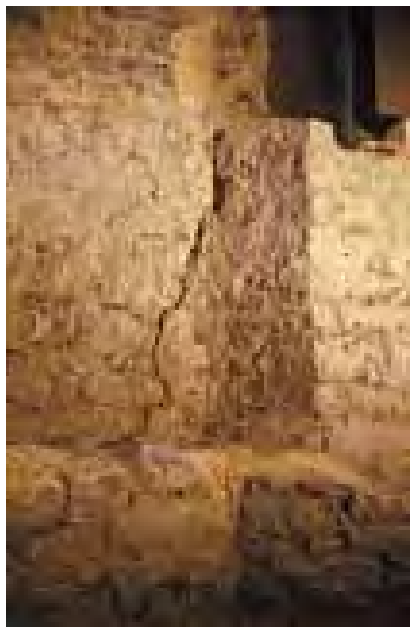
Imagen 409. Fisura descubierta al excavar las capillas de la girola. A la derecha de la foto se desarrolla la iglesia hacia el oeste. A la izquierda se encuentra el fondo del ábside dentro de la muralla del primer proyecto. La ladera descendiendo hacia este lado y la fisura denota un deslizamiento del muro de cierre en la dirección de la pendiente

Sin embargo, la situación a media ladera de esta construcción, con su gran masa propia más la masa de rellenos que la empujan desde el intradós, más los posteriores empujes tectónicos debidos a las bóvedas, han provocado, casi sin duda, un deslizamiento de la construcción ladera abajo (ver imagen 409). Es difícil evaluar este problema del deslizamiento porque carecemos casi de referencias de origen para la situación de los muros, aunque algunos datos del estudio de deformaciones –el corrimiento hacia el este de todo el transepto– lo abonan.

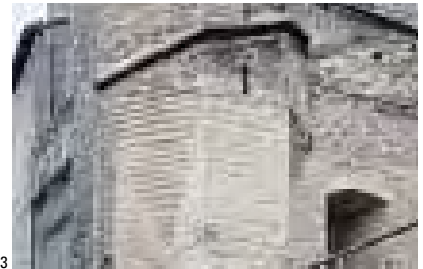
413

El otro pie forzado importante es el de la altura a que se sitúan las saeteras en las capillas, que invaden el nivel del suelo que luego va a definir el proyecto gótico (ver imagen 412). Todas ellas tienen esa altura y por tanto exigirían un soldado más alto para la iglesia, según el primer proyecto. La altura que correspondería a este trazado haría acceder a la escalera noroeste del transepto directamente en el arranque del husillo (ver imagen 413), evitando el tramo recto que ahora encontramos; es la

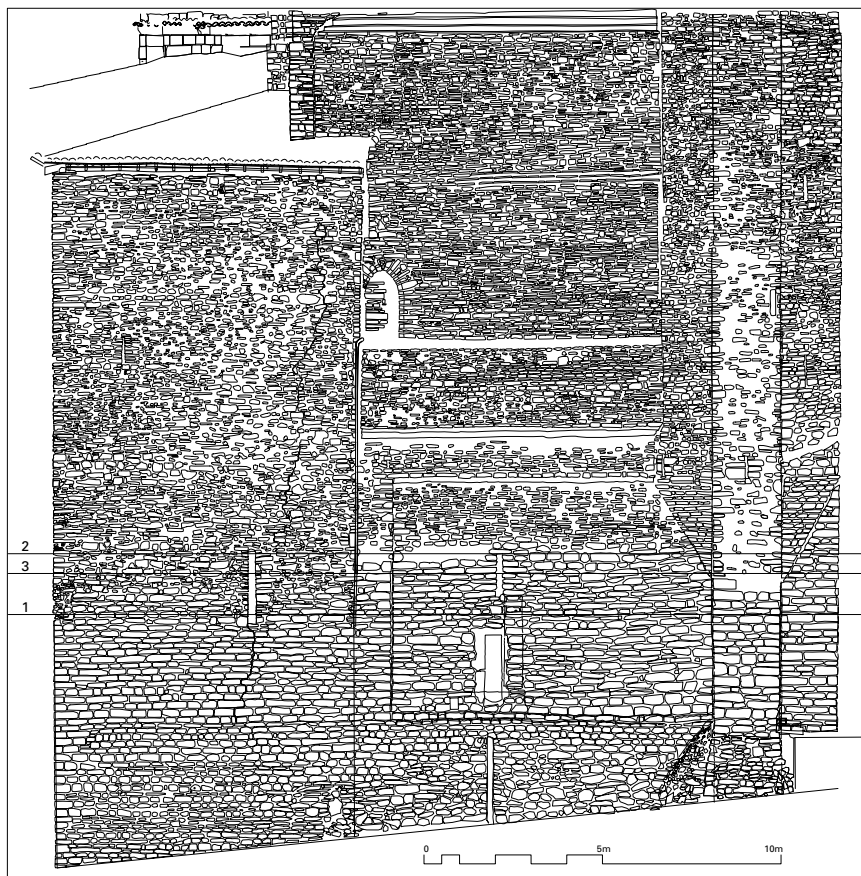
Imagen 414. Alzado parcial del extremo norte del transepto. Se han marcado los niveles: 1, suelo actual de la iglesia; 2, parte alta de las saeteras del primer proyecto; 3, arranque de la escalera de la torre noroeste, sobre las trompas

altura, por lo demás, a que se encuentran las pechinas de inicio de este caracol. (Ver imagen 414)

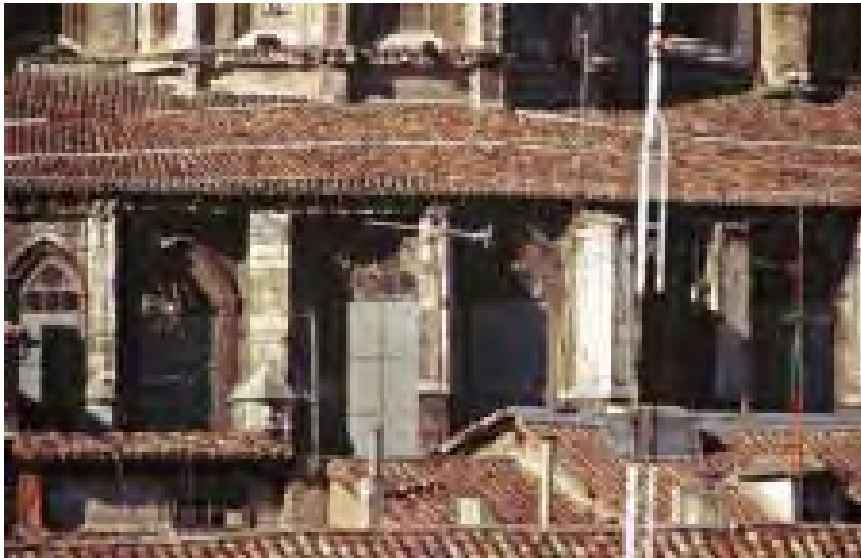
Imagen 415. La girola desde el este. Se ven los botareles mochos correspondientes a la primera etapa gótica y, entre ellos, los ventanales de tracería de las capillas absidales

La construcción de esta parte se acomete pensando ya en el sistema estructural gótico, contando con la ejecución de arbotantes de apeo. Así, se levantan los botareles exteriores que habrán de contener los empujes de los arbotantes en la cabecera y en las dos naves laterales (ver imagen 415). Los de la girola y el lado sur se construyen con sillares y proporciones en planta muy alargadas, con gran canto resistente en la dirección del empuje, lo que denota su funcionalidad claramente "gótica" al aprovechar el material de mejor manera que los machones de la arquitectura "protogótica" previa. En efecto, esta concentración de la masa del estribo en la dirección del empuje demuestra que sus constructores ya tienen un mayor dominio de la mecánica de las bóvedas de crucería y entienden que éstas concentran el esfuerzo horizontal en las diagonales de los tramos.

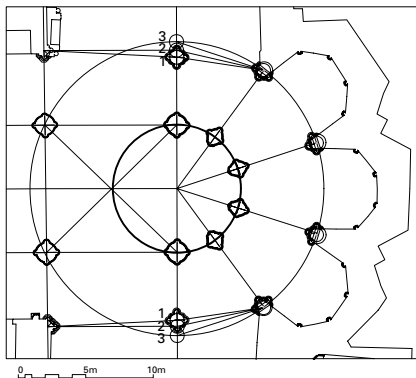
Imagen 416. Planta del deambulatorio. Se han representado los trazados: 1, situación real actual del pilar de separación entre capillas y deambulatorio; 2, situación en la hipótesis de enfrentarlo con la pilastra de entrada a la nave lateral; 3, situación en la hipótesis de mantener constante la anchura del deambulatorio a costa de estrechar las capillas del transepto

hemos de concluir que el pilar ha de estar desplazado respecto a la situación que hipotéticamente le correspondería en el trazado original de la girola. La posición que ocupa se evidencia en la misma figura, señalando la que hipotéticamente habría de corresponderle en caso de enfrentarse correctamente a la pilastra de esquina de la embocadura de la nave lateral. Se puede ver que se encuentra casi alineado con la última pilastra de las capillas radiales y esta pilastra de la nave, regularizando el trapecio de la capilla del transepto a costa de estrechar la embocadura del deambulatorio respecto a la propia anchura de éste.

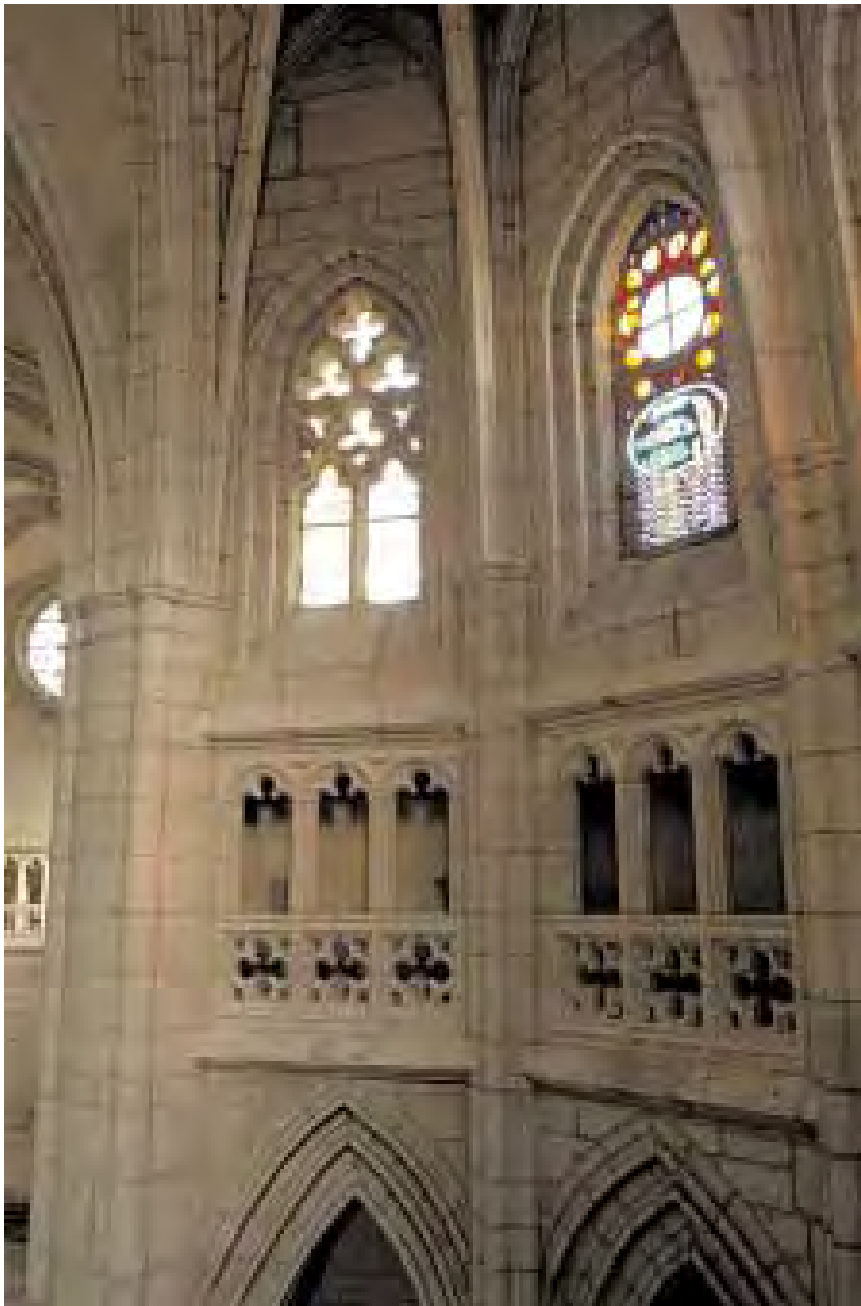
Imagen 417. Arranque de los arcos perpiaños y ojivos del presbiterio y el crucero sobre el pilar noreste. Se aprecia cómo el *tas de charge* se construye junto con el muro y los ventanales y las piezas de los arcos y los salmeres acuerdan perfectamente con el arranque

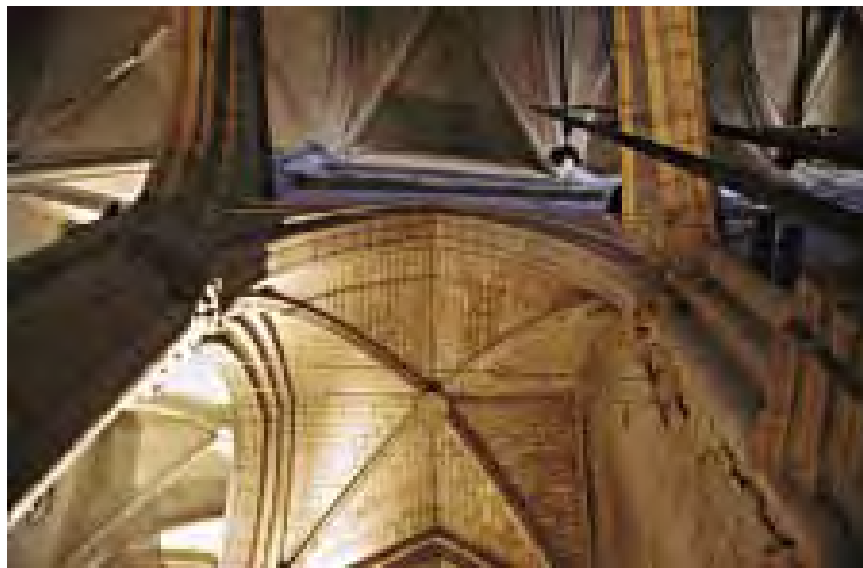
Imagen 418. Arco de embocadura de la nave norte desde el transepto, sobre la pilastra adelantada de la esquina entre ambos espacios –a la derecha– y el pilar del crucero –a la izquierda–, también adelantado respecto al paño del muro del transepto

una serie de pies forzados en la construcción de los muros a partir del triforio. Y por de pronto, al propio grupo que decidió el cambio le supuso la construcción de un arco, el de testa de las naves laterales hacia el transepto, ligeramente esviado, con la complicación que esto entraña en el trazado del plano de arranque sobre el salmer. (Ver imagen 418).

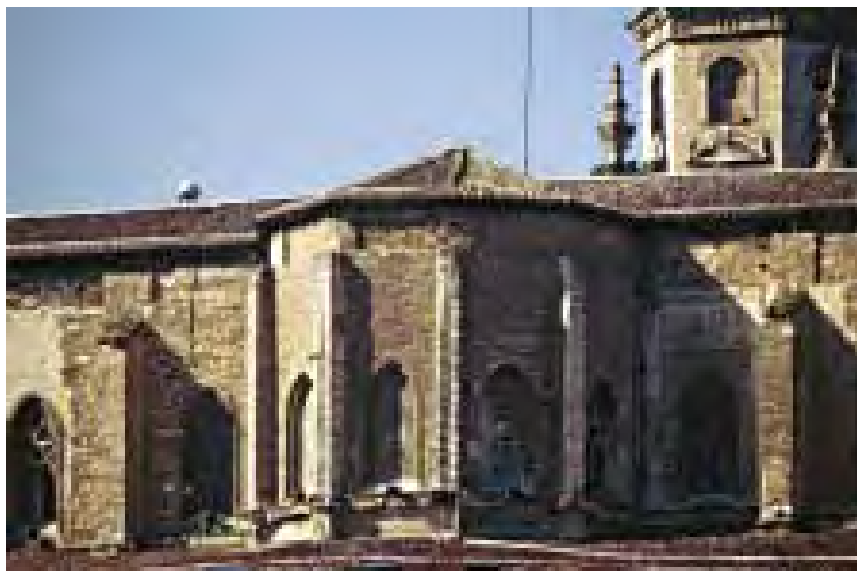
En efecto, dentro de esta fase se cierra el aula de naves en su extremo occidental, completando los muros laterales norte y sur, aquél con las capillas entre contrafuertes de bóvedas apuntadas y escaso fondo, y éste con ventanas de tracería. Se abovedan las naves laterales y las capillas del transepto sobre los arcos previamente dispuestos. Y sobre esta estructura, ya completa hasta el nivel del suelo del triforio, se levantan los cierres del presbiterio, el crucero, los primeros tramos a norte y sur del transepto y los dos tramos más orientales de la nave principal. (ver imagen 419)

Imagen 419. Exterior del presbiterio desde el este. Corresponden a la segunda iglesia gótica el cierre poligonal y los contrafuertes de sillería encastrados. El recrecido por encima de la altura de éstos es de etapa posterior

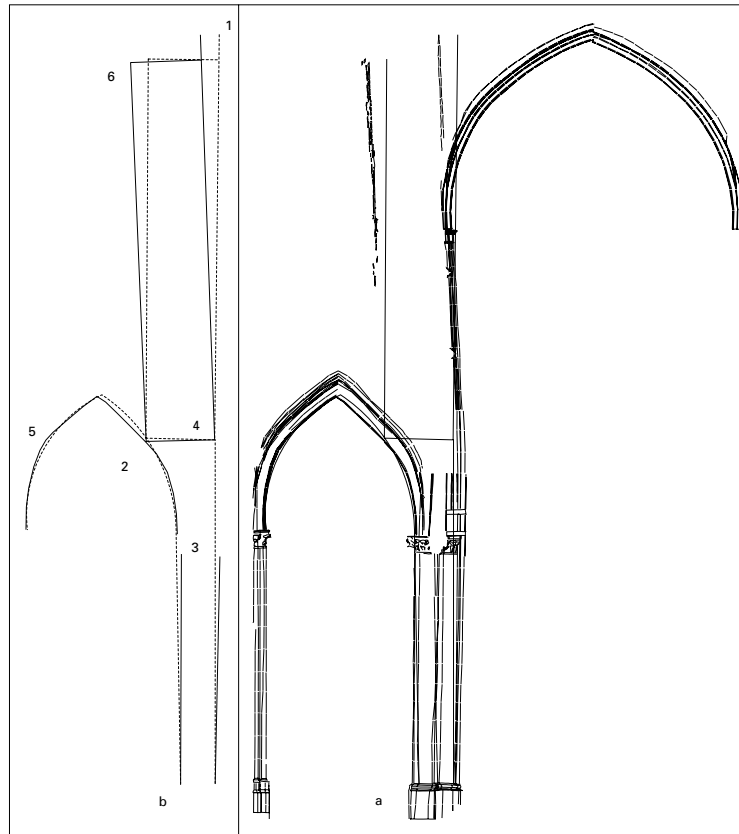
Imagen 421. Superposición de la planta de las bóvedas de los tramos cuarto y quinto de las naves laterales con la del triforio. Se aprecia cómo los contrafuertes adosados en el exterior del ándito apoyan sobre los arcos perpiaños de la nave hasta casi un cuarto de su vano
