**CATEDRAL DE
SANTA MARÍA
VITORIA-GASTEIZ**

Plan Director de Restauración

VOL 02

4.2.2 ANÁLISIS DE LAS DEFORMACIONES Y LESIONES ESTRUCTURALES

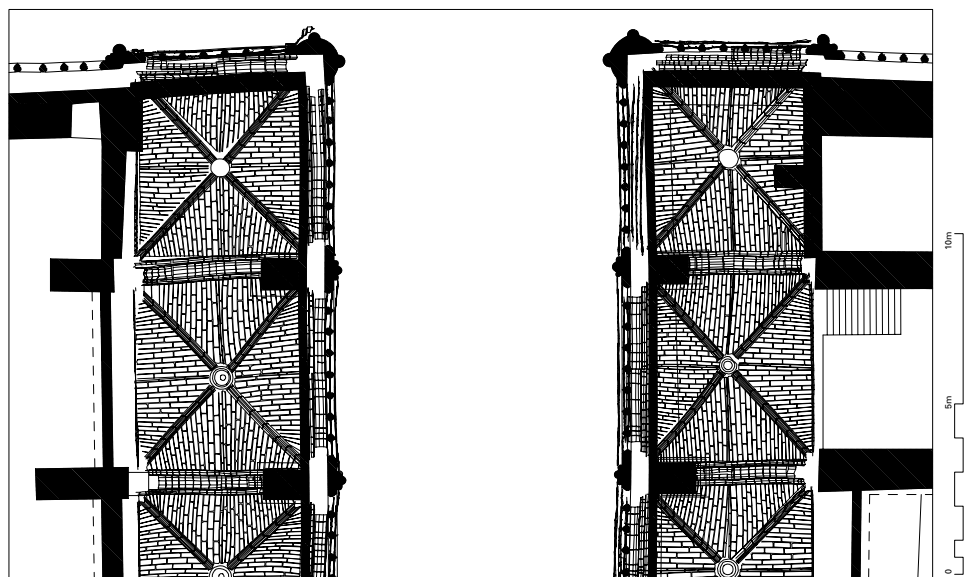
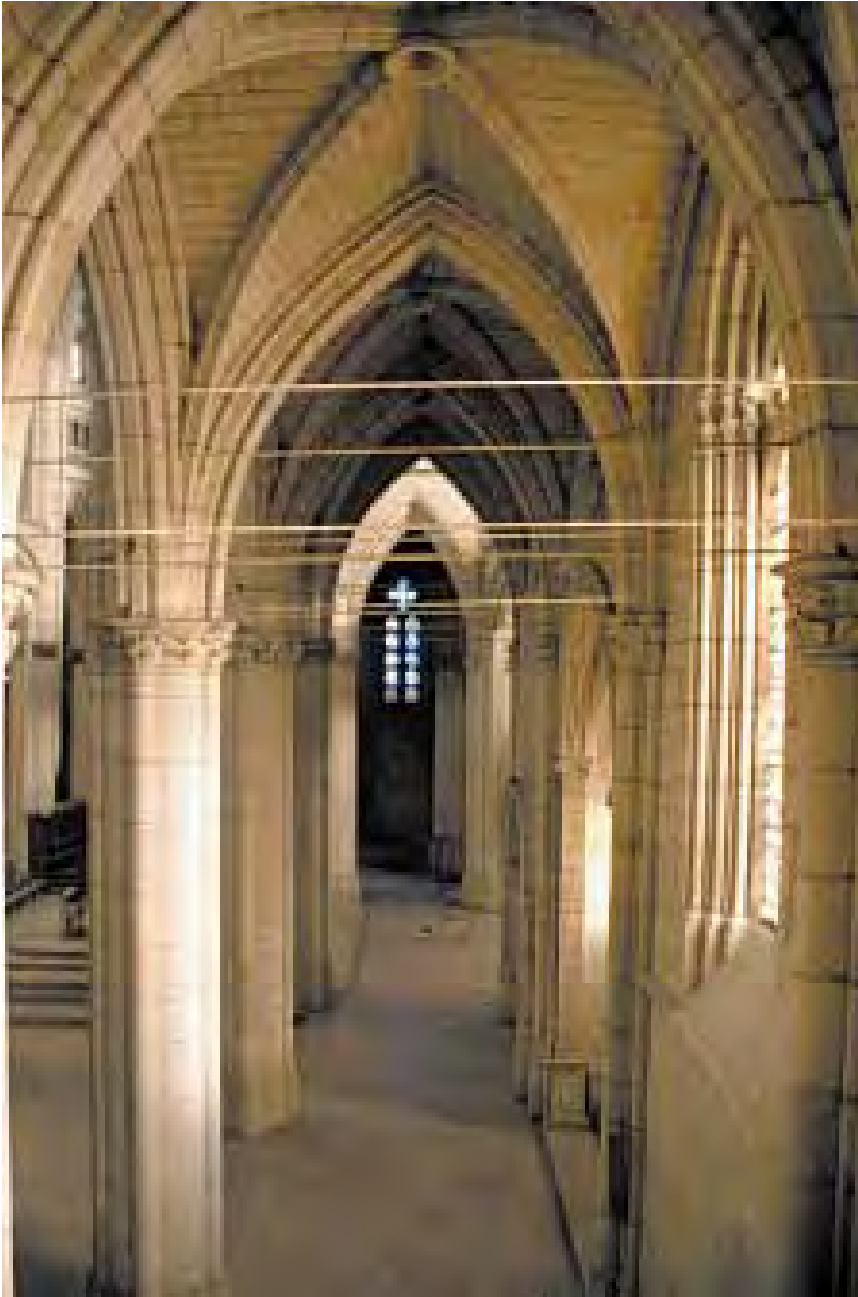
Imagen 422. Sucesión de arcos perpiños de la nave sur. En los semiarcos izquierdos que descansan en los pilares de la nave central se aprecia la pérdida de curvatura debida a la sobrecarga de sus riñones por los contrafuertes del muro de cierre superior

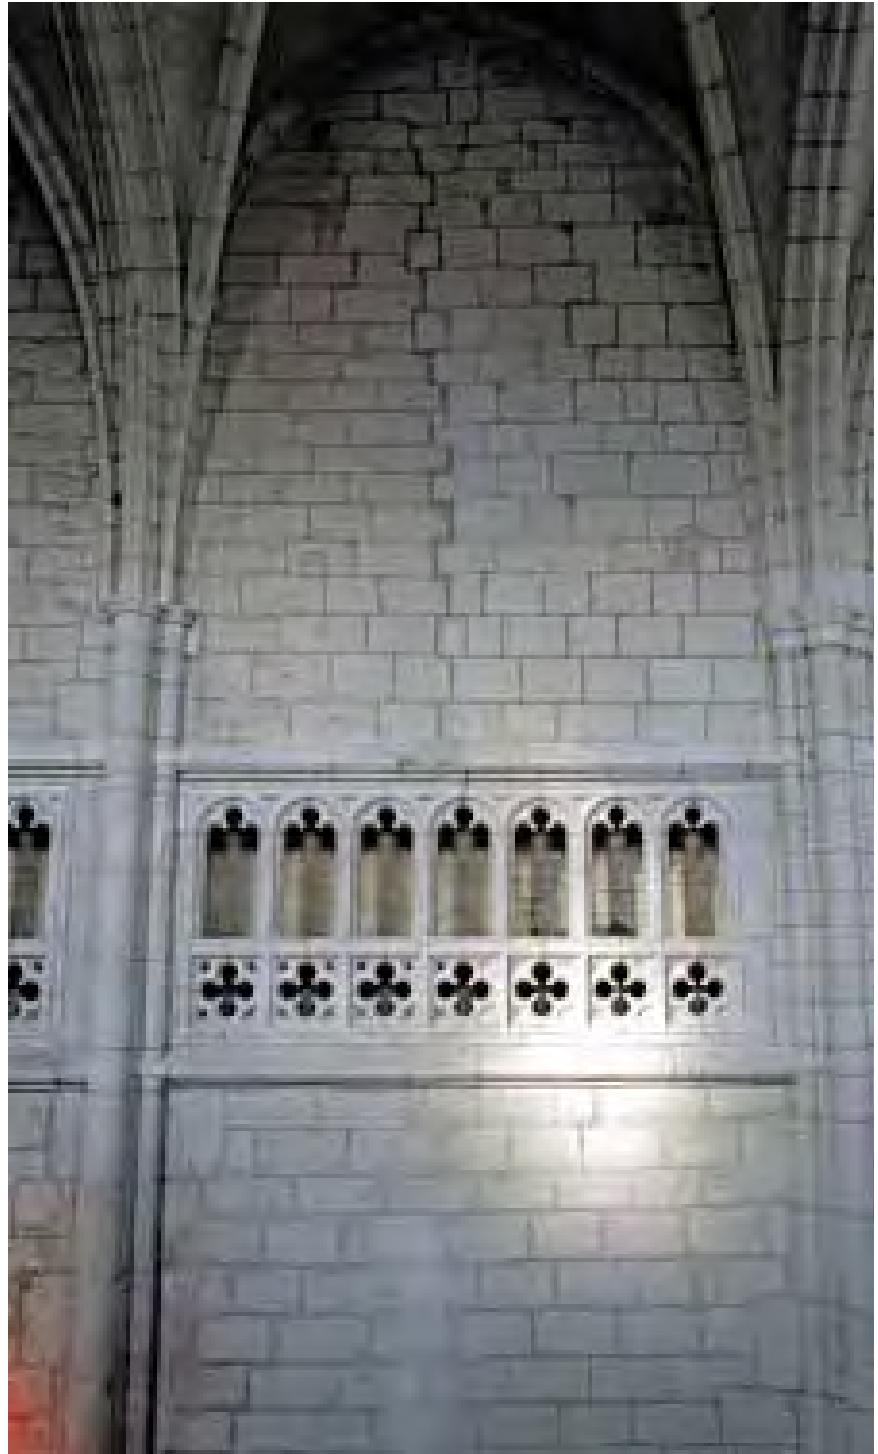
Imagen 424. Paño del muro de cierre del segundo tramo de la nave norte del transepto. Se ve el enjarje entre las dos fases de construcción, a izquierda y derecha de la junta requebrada que coincide también con el tramo de la balaustrada en que se ciega el calado de los vértices entre los cuadrifolios. El enjarje marca además un cambio de alineación del propio muro por encima del triforio

Esta anomalía nos hizo pensar en un primer momento que nos encontrábamos en un punto de sutura entre dos fases de obra que no acordaban correctamente, posiblemente por la ruina previa de una de ellas. Sin embargo, el análisis estratigráfico detecta que el muro de cierre es coetáneo a ambos lados del requiebro, encontrándose una junta entre fases un poco más lejos del crucero, a la mitad de los siguientes tramos de construcción (ver imagen 424). Es decir, que el muro se construye, extrañamente, con el

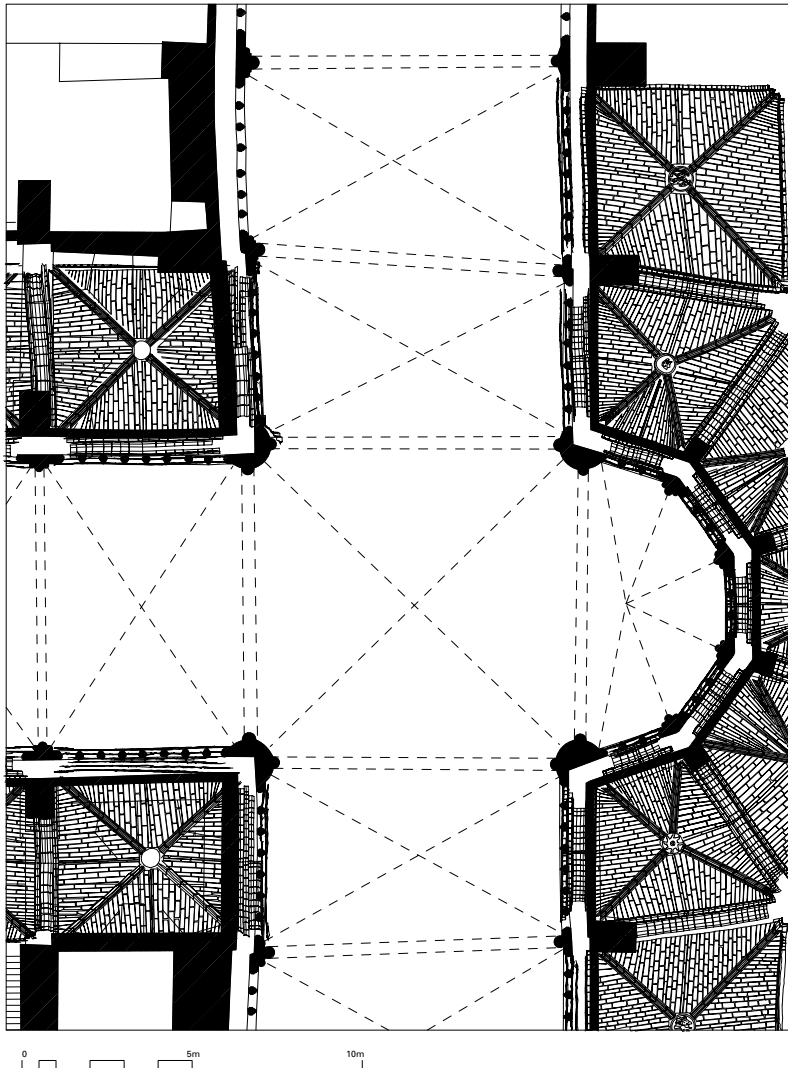
Imagen 425. Superposición de la planta de bóvedas de naves laterales y deambulatorio con la planta del triforio. Se aprecia, en los extremos de las naves, el apoyo del cierre exterior del ándito sobre los propios plementos de la bóveda, fuera del arco perpiaño; en el resto de los tramos el apoyo de ese cierre se ejecuta correctamente sobre los arcos, más resistentes que los plementos. Por otro lado, se ve cómo los contrafuertes del transepto descansan en los arcos perpiaños del deambulatorio hasta un cuarto de su luz, como también sucedía en la nave central. (Ver imagen 421)

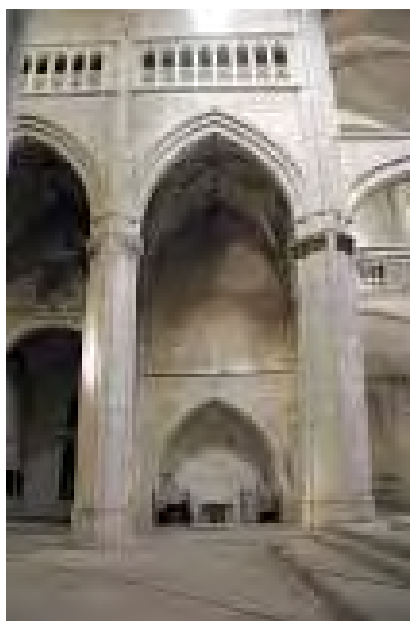
Imagen 426. Alzado del cierre norte del quinto tramo de la nave central, con el triforio escalonado y el pilar inclinado hacia el crucero –a la derecha–

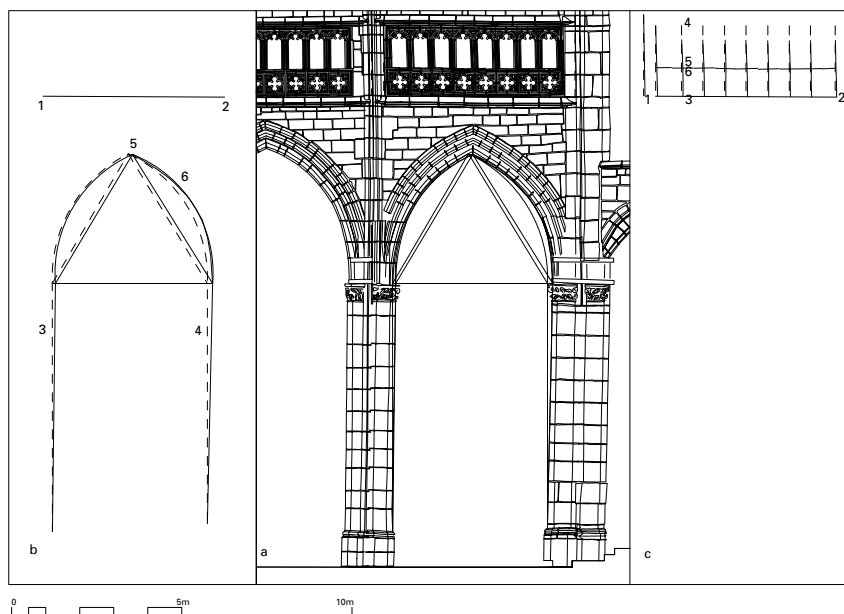
Imagen 427. Alzado del muro norte del quinto tramo de la nave central.

a. Dibujo fotogramétrico en que se ha superpuesto la restitución del estado original del arco y de la balastrada del triforio.

Empezaremos por dar una explicación para el "asiento" debido al giro en la esquina noroeste porque ayudará a entender otro problema del lado sur (ver imagen 427). Lo cierto es que la cabeza del pilar no descende al girar en la base. Geométricamente, con una altura de 14 m hasta el piso del triforio, para conseguir un descenso de 1 cm en éste, sería necesario un desplome de 34 cm. Con el modelo fotogramétrico hemos podido comprobar aquí un desplome de unos 14 cm, es decir, un descenso de 1/2 cm. Y sin embargo, el piso del triforio descende unos 5 cm. Lo que viene a suceder es que el giro real provoca una apertura de los arcos y un descenso de su traza completa que podemos calcular geo-

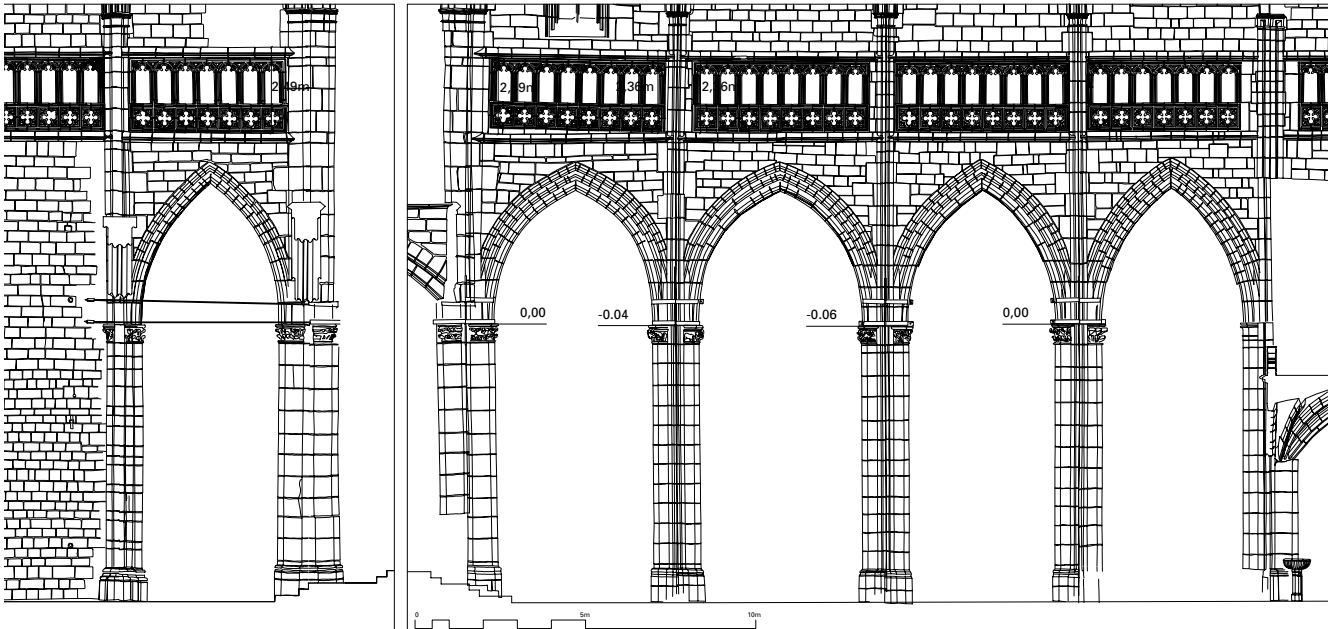
Imagen 428. Alzados sur de la nave central y oeste de la nave del transepto. Se han marcado los desniveles aparentes entre los cimacios de los pilares de la nave central, poco significativos. En el triforio del quinto tramo se aprecia la aparente cuña introducida bajo la balaustrada con objeto de nivelar el triforio. Sin embargo, se trata solamente de una anomalía constructiva necesaria para poner de acuerdo las diferentes alturas del triforio en los tramos siguientes, cuarto de la nave central –con 2,36 m– y tercero de la nave del transepto –con 2,49 m–. La diferencia de alturas –de 8 cm– debe ser salvada en la base de la balaustrada para mantener la regularidad del orden de columnillas y de los propios cuadrifolios de la balaustrada

En el frente contrario de la nave central, alzado sur de ésta, se produce otro fenómeno de difícil explicación (ver imagen 428). En una primera observación parece que se hubiera introducido una cuña de nivelación sobre la cornisa-losa inferior del ándito, antes de construir la balaustrada. Sin embargo, en una revisión cuidadosa de la ejecución material se aprecia que no hay tal cuña sino un peralte en las piezas inferiores caladas que forman la balaustrada (ver imagen 429). Este peralte viene a regularizar la diferencia de alturas entre el triforio de la nave del transepto sur y del cierre sur de la nave central, la de aquél unos diez centímetros mayor que la de éste. Es el techo de este quinto tramo de la nave central el que aparece entonces desnivelado, mientras que el suelo sólo presenta una diferencia de cotas de 3 cm entre el pilar del crucero –más bajo– y el anterior de la nave central –más alto–.

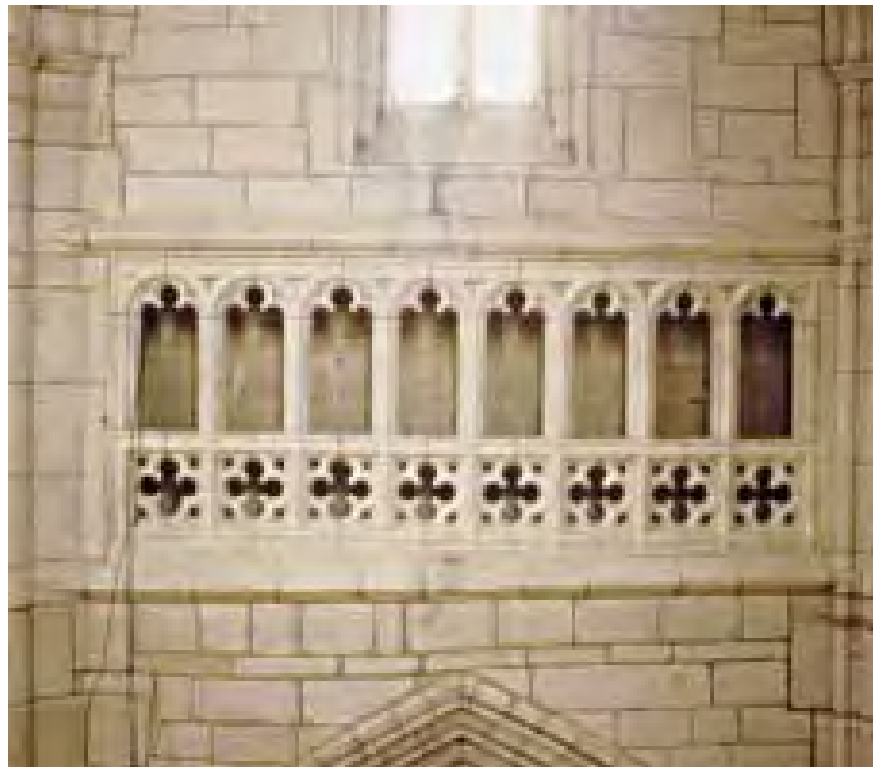
Imagen 429. Alzado del triforio del muro sur del quinto tramo de la nave central, inmediato al crucero –a la izquierda–. Se aprecia el peralte de las piezas inferiores de la balaustrada y la falta de nivelación de la cornisa superior del triforio

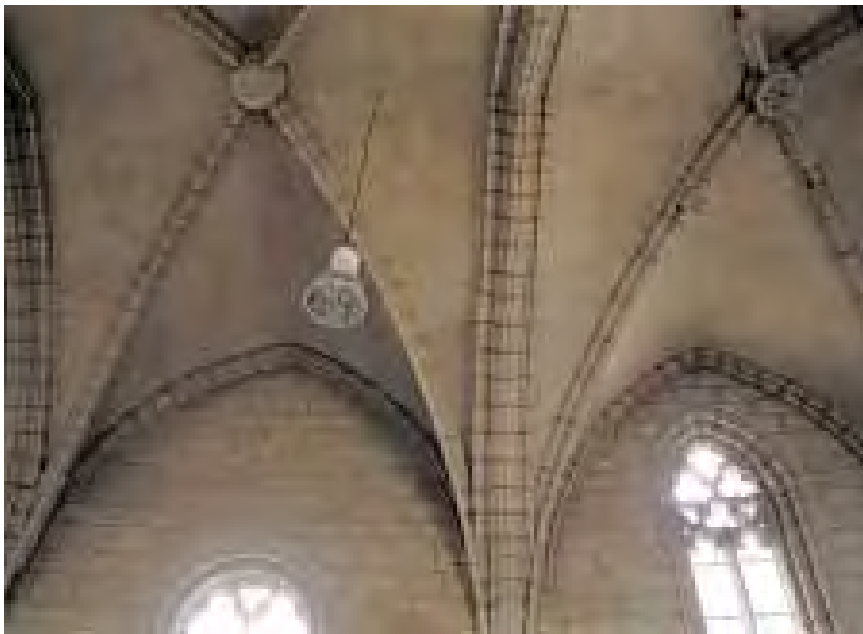
Imagen 430. Arranque de las bóvedas de la nave central sobre la pilastra norte entre los tramos cuarto y quinto. Se aprecia la diferente alineación de los dos paños de muro a un lado y otro de la pilastra provocada por el giro de ésta hacia el exterior –norte– debido al apoyo de su contrafuerte sobre el arco perpiñón de la nave central

punto de apoyo de la parte exterior del contrafuerte, pero no el de la parte interior, y estando ambas partes muy netamente separadas por el paso del triforio entre la pilastra y el contrafuerte, todo el conjunto gira hacia el exterior (ver imagen 430), arrastrando en parte a los muros cercanos –que por sí mismos no tienen motivo para girar–. Al transitar por el triforio se aprecia la inclinación de todo el muro, incluido este mismo paso.

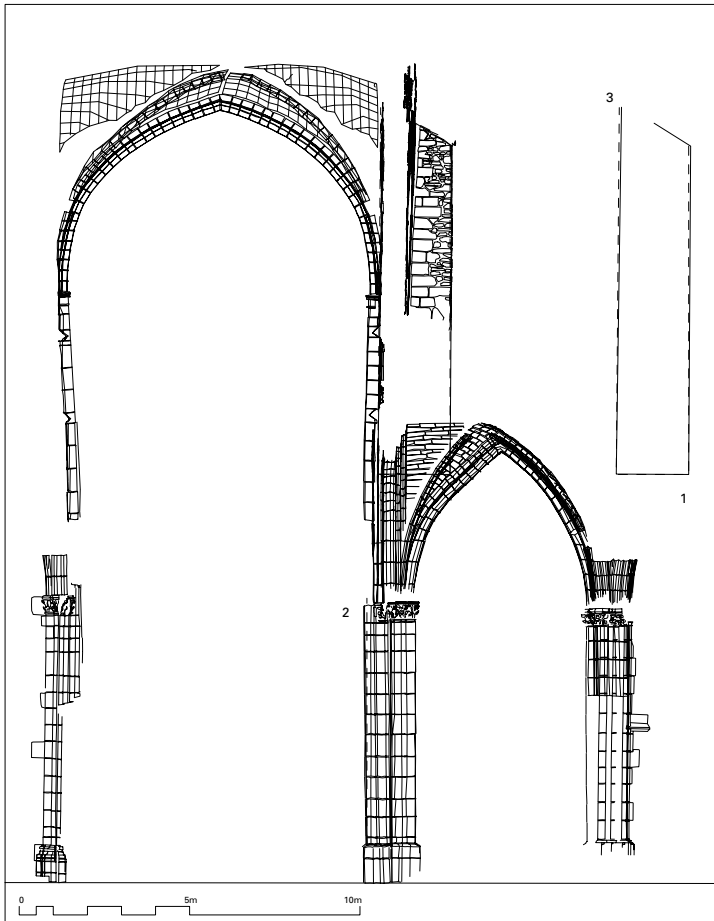
Imagen 435. Detalle del apoyo del contrafuerte oriental del transepto norte sobre el pilar de entrada al deambulatorio a través del arco perpiaño. Se aprecia la deformación sufrida por el arco como consecuencia de la sobrecarga de su trasdós por el contrafuerte en 1. El empuje del arco, acrecentado por la carga puntual, provoca en 2 un giro del pilar hacia el interior de la nave y en 3 un giro de signo contrario del muro de cierre superior y del contrafuerte

En primer lugar, los tramos inmediatos al crucero, ya cerrados en fase anterior pero sobrecargados con bóvedas y rellenos en este momento, tienen contrafuertes de gran sección que, en el lado oeste, apoyan en los muros de cierre de las naves laterales, donde encuentran suficiente apoyo y transmisión de esfuerzos laterales —en un primer momento, porque después todo cambiará al modificarse estos muros con la apertura de capillas funerarias, como veremos—. En el lado este, al contrario, el apoyo se produce sobre los pilares de embocadura del deambulatorio y a través de los arcos perpiaños —que separan a ésta de la capilla trapezoidal del transepto—, lo que viene a tener el mismo efecto de apertura del arco y giro del pilar ya visto, aunque con magnitudes menores (ver imagen 435).

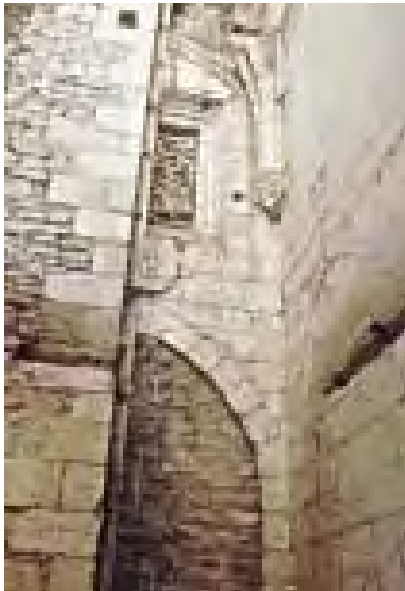
Imagen 439. Fondo sur de la amortizada capilla de Los Reyes, en el quinto tramo de la nave sur. Se aprecia el cegado de los vanos, el arranque de la demolida bóveda de terceletes y, a la izquierda, el gran machón de refuerzo del contrafuerte junto a la portada de Santa Ana, que se encuentra tras este muro del fondo

por lo que se ven obligados, ya en el siglo XVII, a demoler la bóveda de la capilla de los Reyes para introducir un machón exterior entre el segundo y el tercer tramo, y a cegar todos sus huecos (ver imagen 439). A juzgar por la necesidad de ulteriores reparaciones durante el siglo XIX, parece que esos refuerzos no fueron suficientemente efectivos.

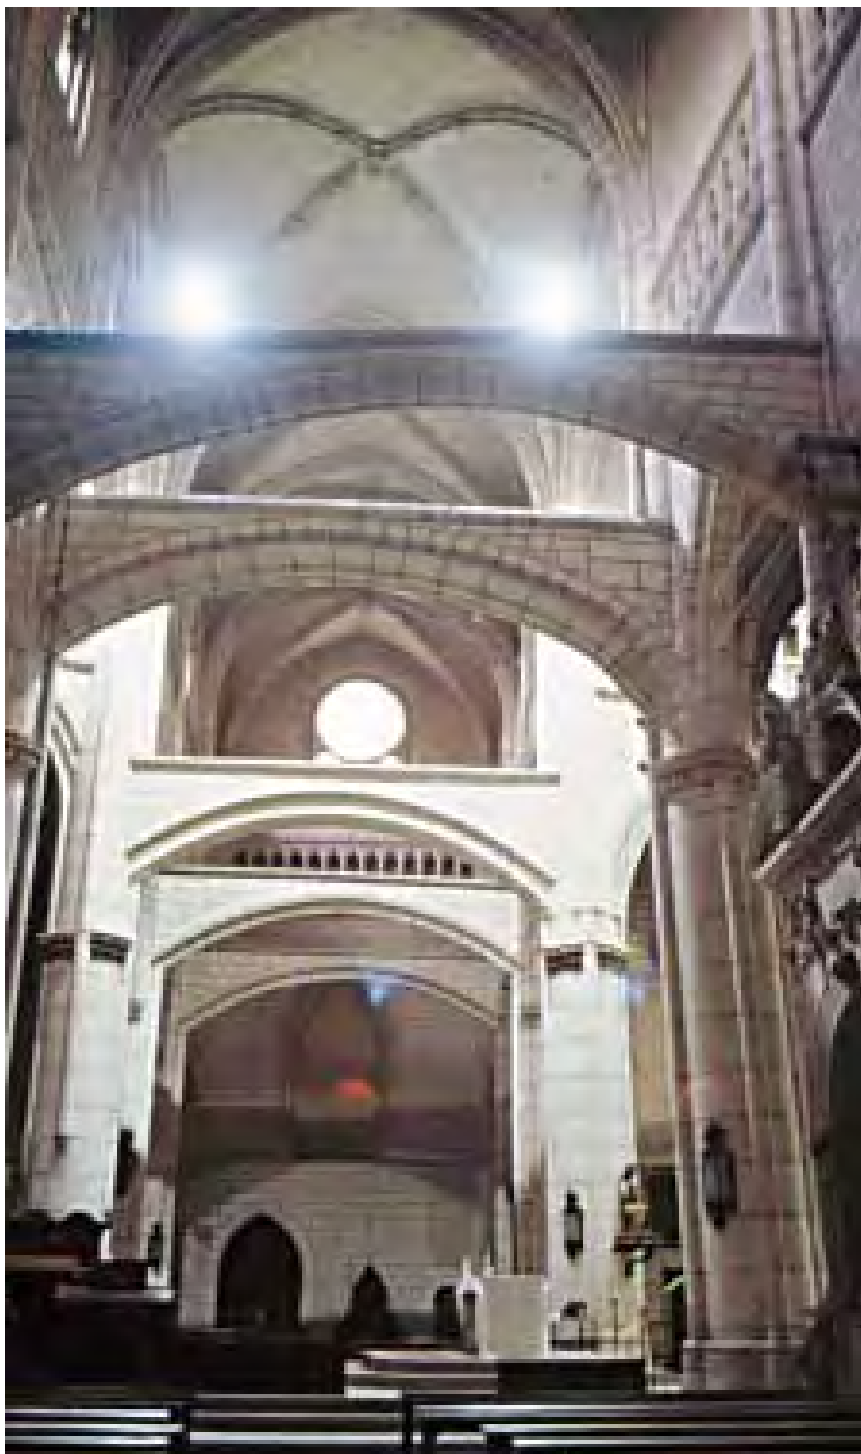
Imagen 440. Vista hacia el sur de la nave del transepto con los arcos codales que aún permanecen intactos. Se puede observar que todos ellos tienen distinta técnica de ejecución y diferente trazado

La primera estructura que describiremos –no tiene por qué ser la primera históricamente dispuesta– es el arco codal que atalaza las cabezas de los pilares de las naves y el transepto. Hasta la restauración de la década de 1960 existieron arcos de este tipo en todos los tramos del transepto y de la nave mayor, desde el crucero hasta el coro. En éste, el arco estaba, y está, más bajo, formando la bóveda rebajada que soporta el coro elevado. En el resto de los pilares, el arco se situaba a la altura de los capiteles, destruyéndolos en buena parte. Con su afán de perfeccionamiento del estilo gótico de la iglesia, el arquitecto J.M. Lorente desmontó los cuatro arcos de la nave mayor, aunque no se decidió a hacerlo con los del transepto porque estos “entorpecían menos” la visión del espacio

catedralicio (ver imagen 440). Más adelante veremos las consecuencias de esta restauración.

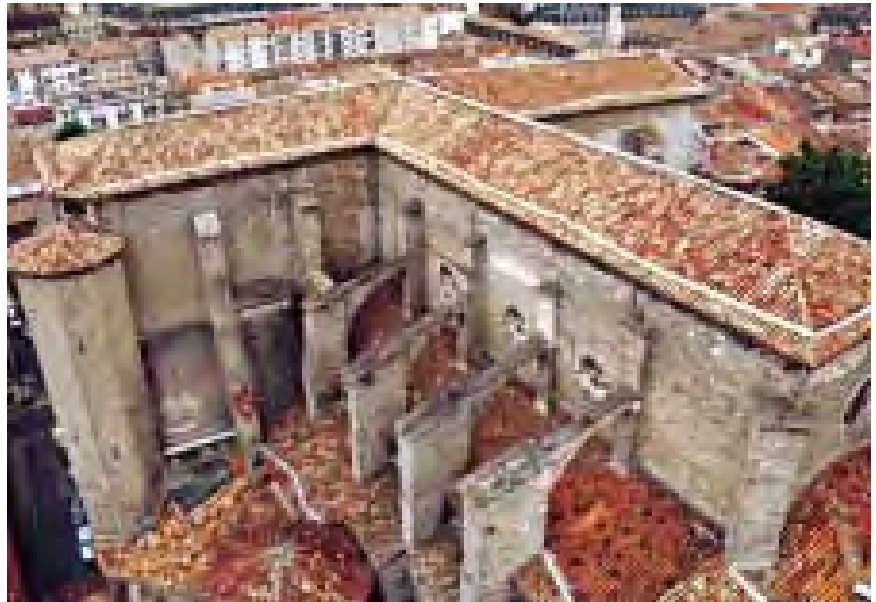
Imagen 441. Vista aérea del sistema de arbotantes septentrional de la nave central. Se aprecia la distinta traza y ejecución de cada uno de ellos y de los botareles en que descargan salvando la nave norte. Al fondo, en el segundo tramo de la nave del transepto, se observa el contrafuerte bajo y ataludado construido por M. Saracibar hacia 1870. También se puede apreciar el pequeño retranqueo del muro recreado sobre los cierres de las naves altas al construir las cubiertas superiores con estructura de madera

Para contrarrestar el otro giro hacia el exterior de los muros altos de las naves, se erigen arbotantes en todos los tramos de la nave mayor excepto en el hastial occidental (ver imagen 441). No se hacen en el transepto porque donde se manifiestan los movimientos es en su cierre del oeste, donde no hay una nave ni capillas con sus muros de cierre a los que conducir el empuje. En el lado este, al no detectarse graves movimientos, no se hace ningún refuerzo.

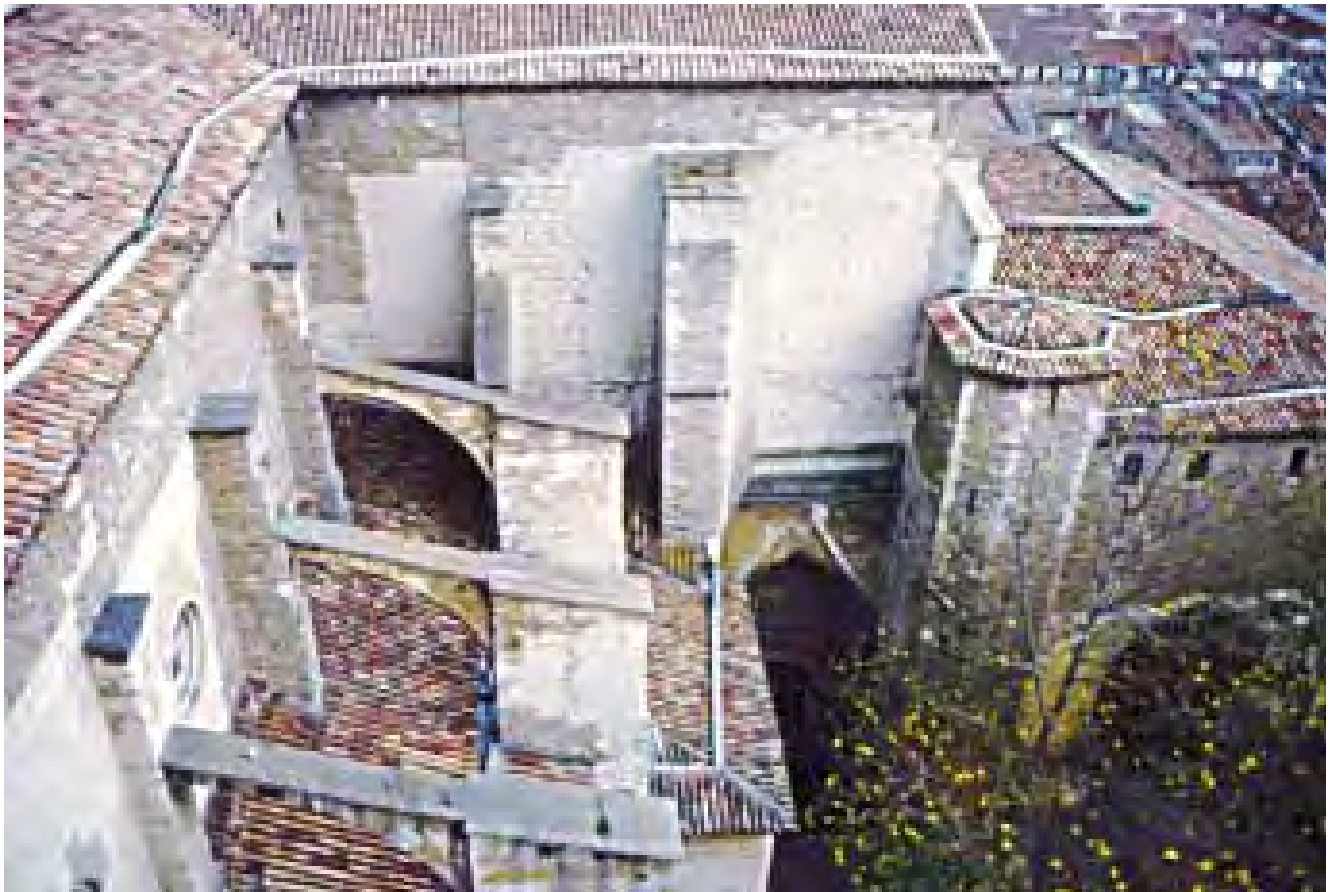
Imagen 443. Rincón suroeste de la Catedral, entre la nave central y el transepto sur –al fondo–. Se observa claramente la diferente técnica de ejecución del recrecido del muro del camaranchón de la cubierta, de mampostería sobre las fábricas inferiores, en general de sillería aunque a su vez formadas por distintas etapas. También se aprecia el sistema de contrafuertes, todos ellos distintos entre sí, y el resto del machón que reforzaba y ocultaba la portada de Santa Ana

pues la secuencia estratigráfica concluye que esta obra de recrecido de los muros de toda la iglesia es posterior a todas esas obras de ampliación y reparación, aun cuando en ella misma se encuentren más tarde pequeñas alteraciones y otro recrecido posterior. (Ver imagen 443)

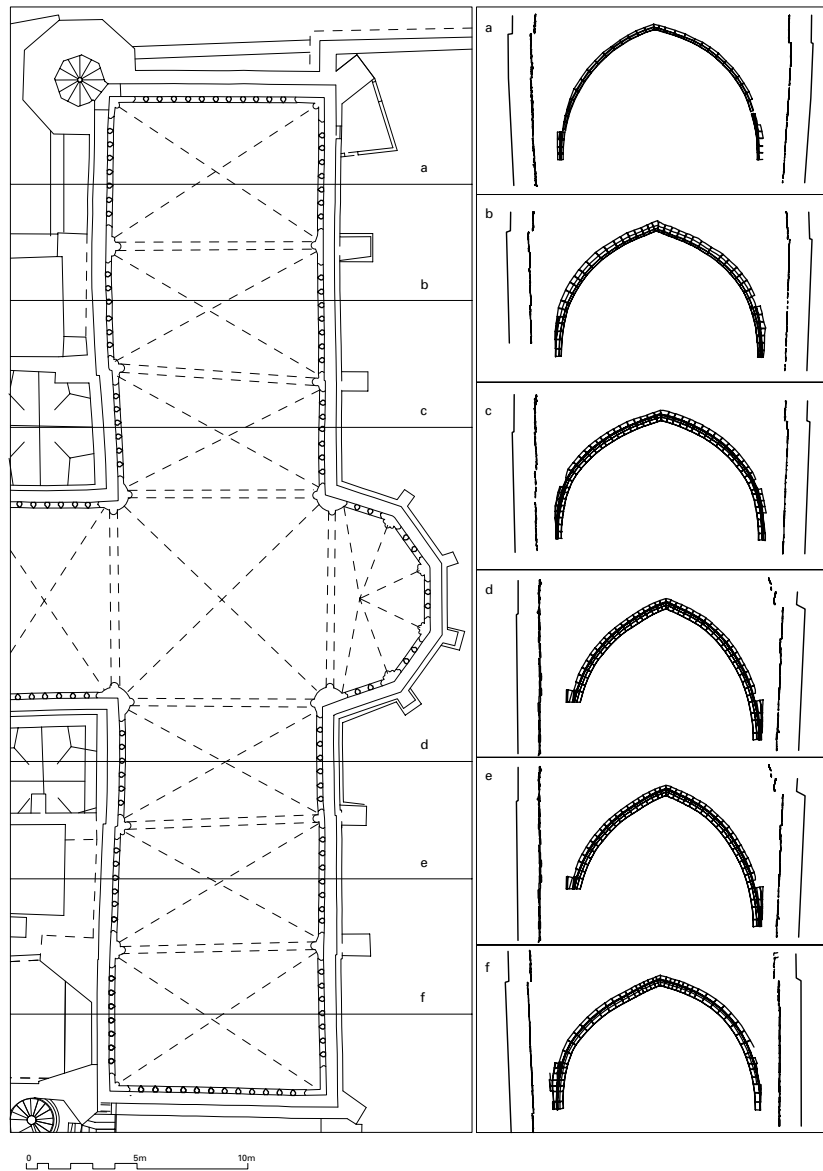
Imagen 444. Serie de secciones por los muros altos –por encima del triforio– en los distintos tramos del transepto. Se aprecia cómo en todos ellos los muros de cierre de las naves habían sufrido grandes desplomes antes de que se acometiera el recrecido de las cubiertas. El muro de cierre del camaranchón se construye aplomado en el siglo XVII y así lo muestra todavía la fotogrametría

En las distintas secciones transversales de las naves altas de la iglesia, tanto en la de transepto como en la mayor, se aprecia la enorme inclinación que han adoptado los muros a partir de la altura del triforio y cuyo origen ya hemos explicado sobradamente (ver imagen 444). Esta deformación es muy apreciable en el interior de la iglesia, tanto desde el suelo como, sobre todo, desde el triforio. Infunde miedo y mueve a hacer todo tipo de consolidaciones de la estructura.

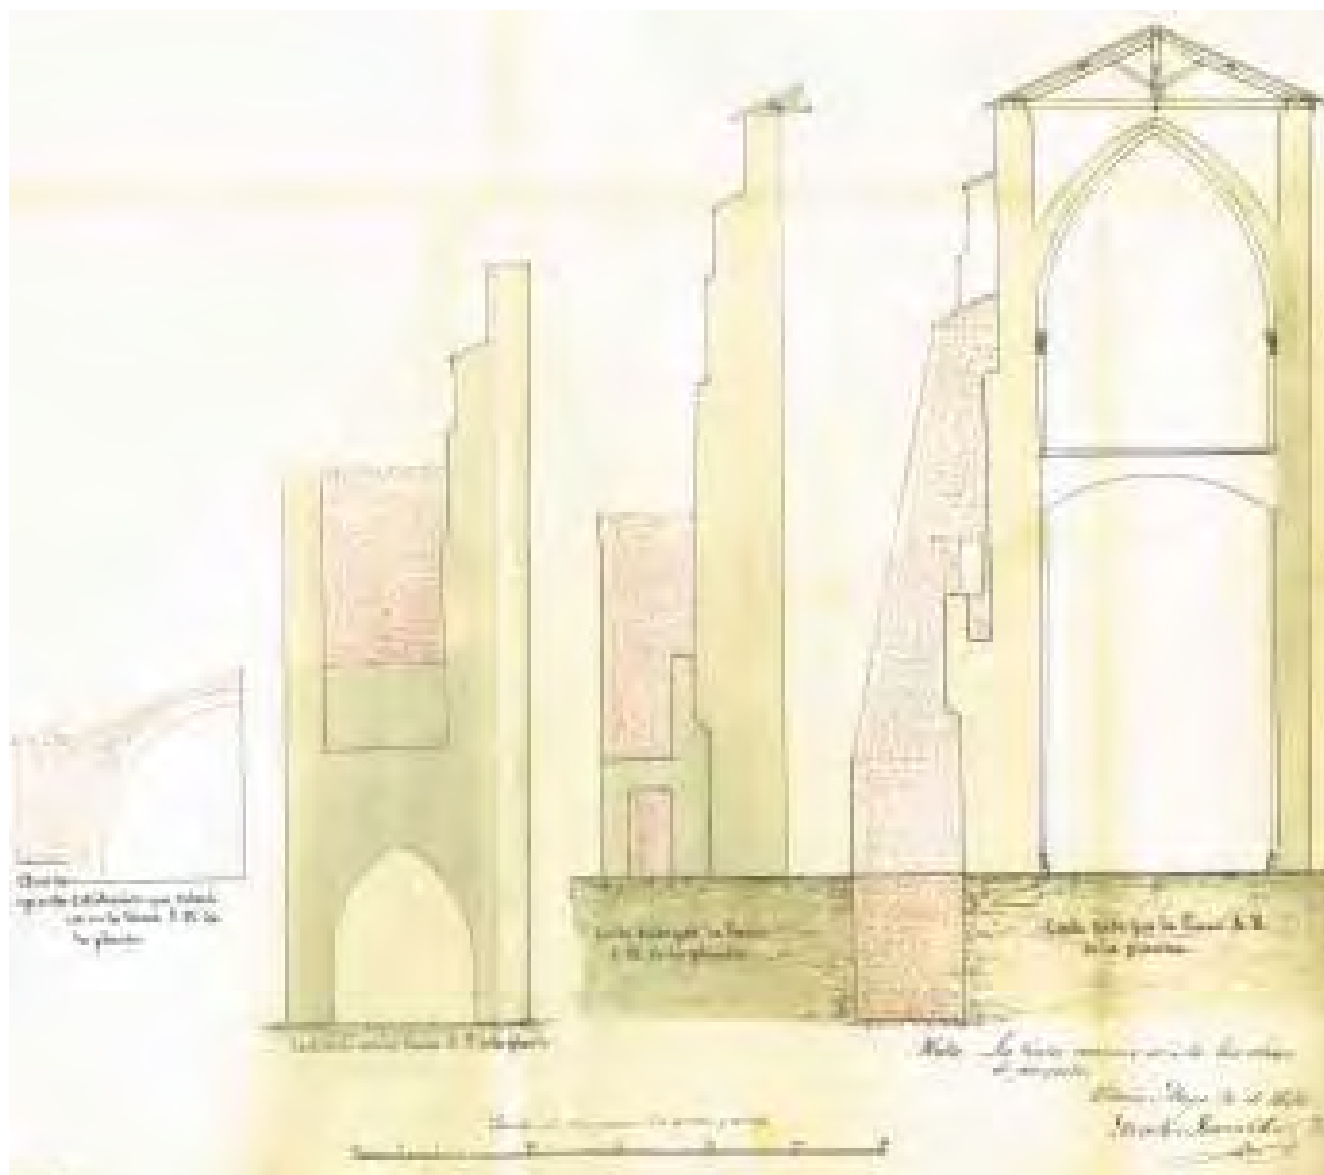
Imagen 445. Plano original de Martín Saracibar, mayo de 1870, con el detalle de ejecución del machón occidental del brazo norte del transepto.

Es el más antiguo de los dos y del que tenemos incluso un plano de proyecto (ver imagen 445). Consiste en una ancha estructura de planta rectangular y perfil ataludado que se adosa al segundo tramo de la nave norte, aunque sin llenar todo el espacio entre los contrafuertes propios del muro. Construido con mampostería ordinaria reforzada con encadenados de sillería en sus dos esquinas y rematado con una albardilla inclinada y escalonada. (Ver imagen 441)

En algún momento debieron manifestarse nuevos movimientos con sus agrietamientos consecuentes, que indujeron a la construcción del machón. Sin embargo, éste se levantó hasta una altura sólo un poco mayor que la del paso del triforio, formando sobre éste un “talón” que vendría a sujetar al muro superior para impedir su vuelco (ver imagen 445). Es decir, el

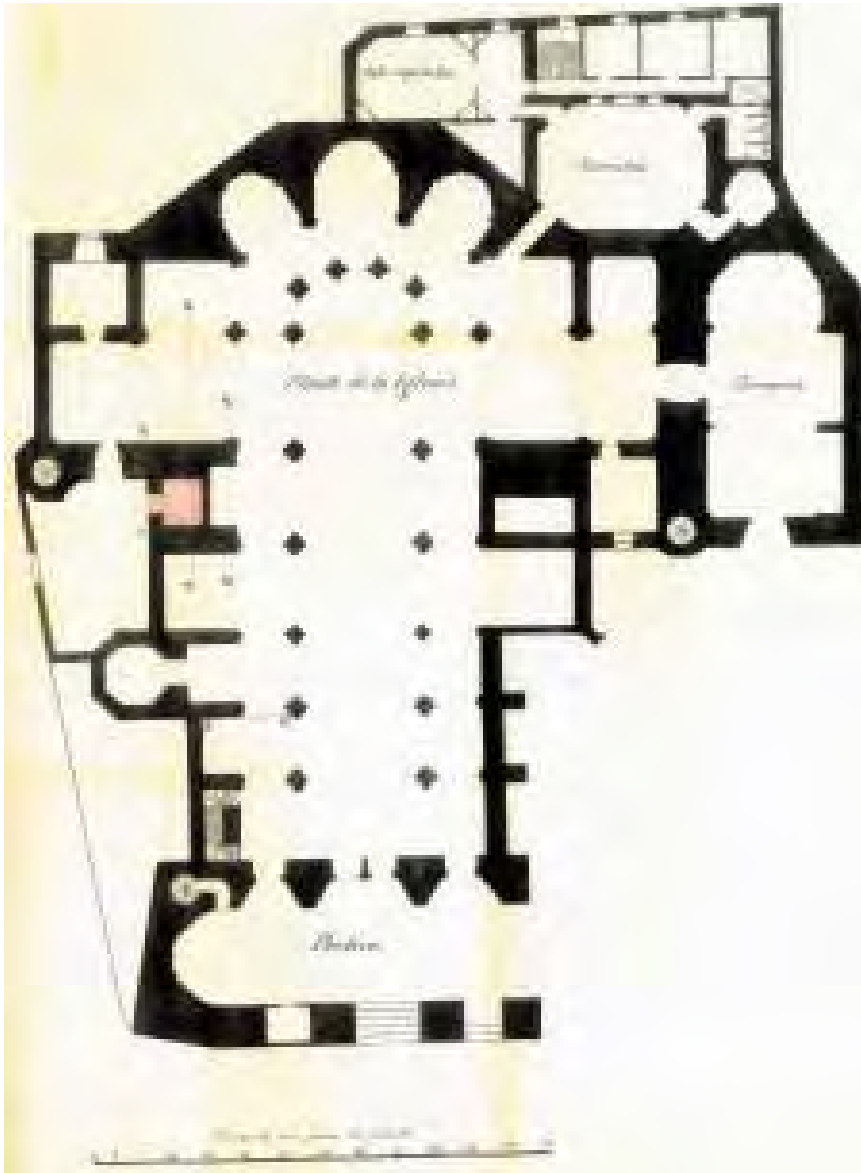
Imagen 446. Detalle del plano original de Martín Saracíbar que con el de la anterior figura forma su proyecto de consolidación de 1870. En él se aprecia que ya se ha hecho previamente el refuerzo del contrafuerte junto a la portada suroccidental del transepto –portada de Santa Ana– que se encuentra oculta en una capilla sin acceso exterior

Sin embargo, el arquitecto debía considerar que el equilibrio de los muros también era insuficiente en este brazo sur, pues, por un lado, prolongó este machón hacia el sur llegando a tapar la jamba izquierda –norte– de la portada (ver imagen 446) y, por otro, construyó otro muro de refuerzo en el interior de la capilla de Los Reyes, también levantado hasta la altura del triforio.

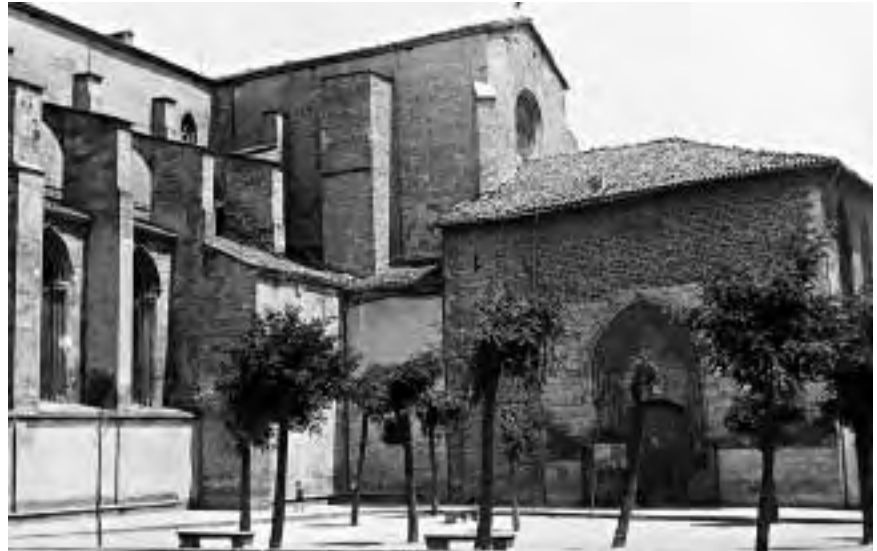
Imagen 447. Plaza de Santa María y rincón sureste de la Catedral hacia 1960. Se aprecia el tamaño original del machón del brazo sur del transepto que ocultaba la portada de Santa Ana. Al amortizar la portada se encierra en una capilla o sacristía que sólo tiene acceso desde el interior de la Catedral por la propia portada. Esta habitación y parte del machón serán desmontados en la restauración de 1960-65

En este lado de la estructura, en cambio, el machón sí va claramente dirigido a ayudar al contrafuerte que se encuentra entre la capilla de Los Reyes –semidesmontada por el pleito de la ruina del Crucero– y la portada de Santa Ana, pues se adosa a él en toda su altura, hasta más arriba incluso de la zona de entrada de los empujes de las bóvedas. (Ver imagen 447)

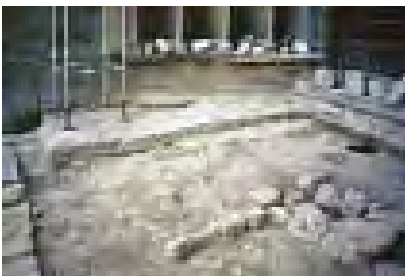
Imagen 448. Restos del cimiento del machón de la portada de Santa Ana desmontado en la restauración de 1960-65. Se ve el esquinazo y el arranque del flanco sur del contrafuerte que, efectivamente, ocultaría completamente la jamba norte de la portada

Con las últimas investigaciones arqueológicas hechas en esta parte hemos descubierto que las dos obras se hicieron de distinto modo: el machón del contrafuerte de Santa Ana se levantó cimentándolo en los restos del proyecto de Alfonso VIII que todavía se encontraban bajo esta portada

(ver imagen 448). Recordemos que la inclusión de ésta durante el XIV se hace precisamente desmontando en parte ese muro que era aquí el cierre occidental del transepto construido según aquel primer proyecto.

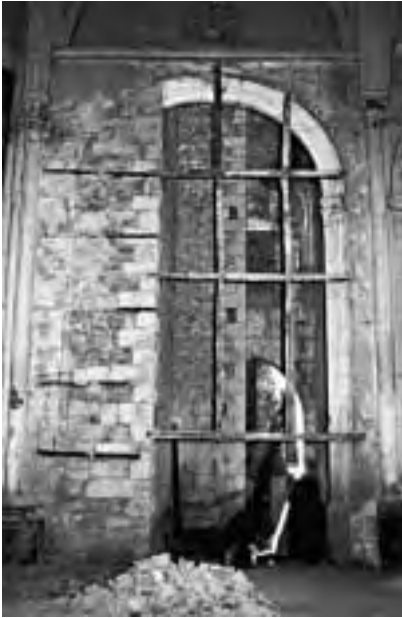
Mientras tanto, el muro que refuerza al del transepto en el tramo de la capilla de los Reyes, muro este último que se encontraba muy perjudicado y no suficientemente arreglado tras el pleito del Crucero, se encuentra muy mal cimentado, asentando sobre una bolsada de tierras de relleno que cubre a los restos del cimiento de la muralla. Con lo que en este caso sí está claro que se producirán asientos del refuerzo que serán perjudiciales para el muro al que pretenden ayudar. Y lo serán porque en este caso sí tenemos constancia de que se ocuparon de organizar una correcta ligazón constructiva entre ambos mediante el uso de zunchos (ver imagen 449) de hierro cuyas claves de anclaje se ven en el paño interior –hacia el transepto– del muro, y cuyos alzados laterales se pueden ver en una de las fotos de la última obra de reparación de la capilla hecha por M. Lorente. (Ver imagen 450)

Imagen 450. Alzado lateral del muro medianero entre la capilla de los Reyes –en la foto– y el transepto meridional. Se aprecian los zunchos de hierro que ligan el refuerzo del muro –parte derecha del mismo– con el muro antiguo –parte izquierda– y cómo el refuerzo y el machón que se ve al fondo ocupan casi la mitad de la superficie útil de la capilla. Archivo Municipal de Vitoria. Autor: anónimo. Ref. P-307

En el primer tramo desde el crucero el anclaje se hace hasta la pilastra de la esquina entre el transepto y la nave lateral, encastrando tras ella unos perfiles laminados en U en los que se anclan los tirantes con simple tornillería (ver imagen 450). Como quiera que estas pilastras, a los dos lados de la iglesia, se encuentran ya muy deterioradas en su consistencia y, sobre todo, en su ligazón constructiva con los muros que se juntan en ella, sucede que este anclaje carece totalmente de la resistencia mínima para ser eficaz. El problema, en este caso, no se encuentra en el dimensionado de los tirantes y aparatos de anclaje, sino en que el supuesto punto fijo es en realidad más débil que la propia columna que se trata de sujetar.

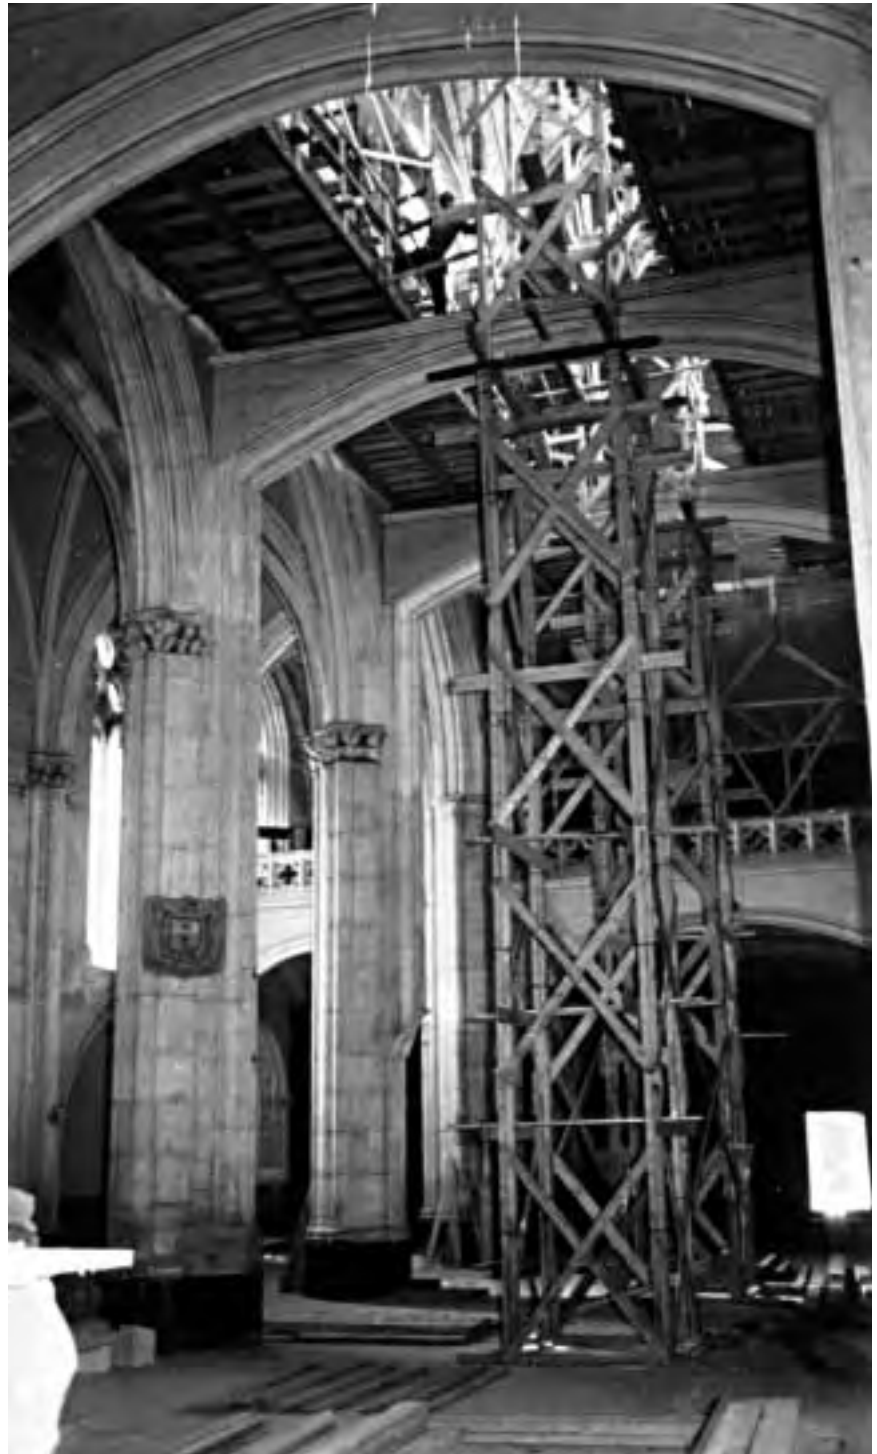
Imagen 451. Foto histórica del momento de la obra de restauración de los años 1960-65 en que se comienza el apeo de los arcos codales de la nave central para su posterior desmontaje
DFA. Archivo del Territorio Histórico de Álava. Fondo Schommer Koch 28968. Año 1961

Con el ánimo de recuperar la "limpieza" del espacio gótico de la nave central de la Catedral, se decide desmontar los cuatro arcos codales que ataban las cabezas de los pilares a sus dos lados, manteniendo intactos los seis del transepto. (Ver imagen 451)

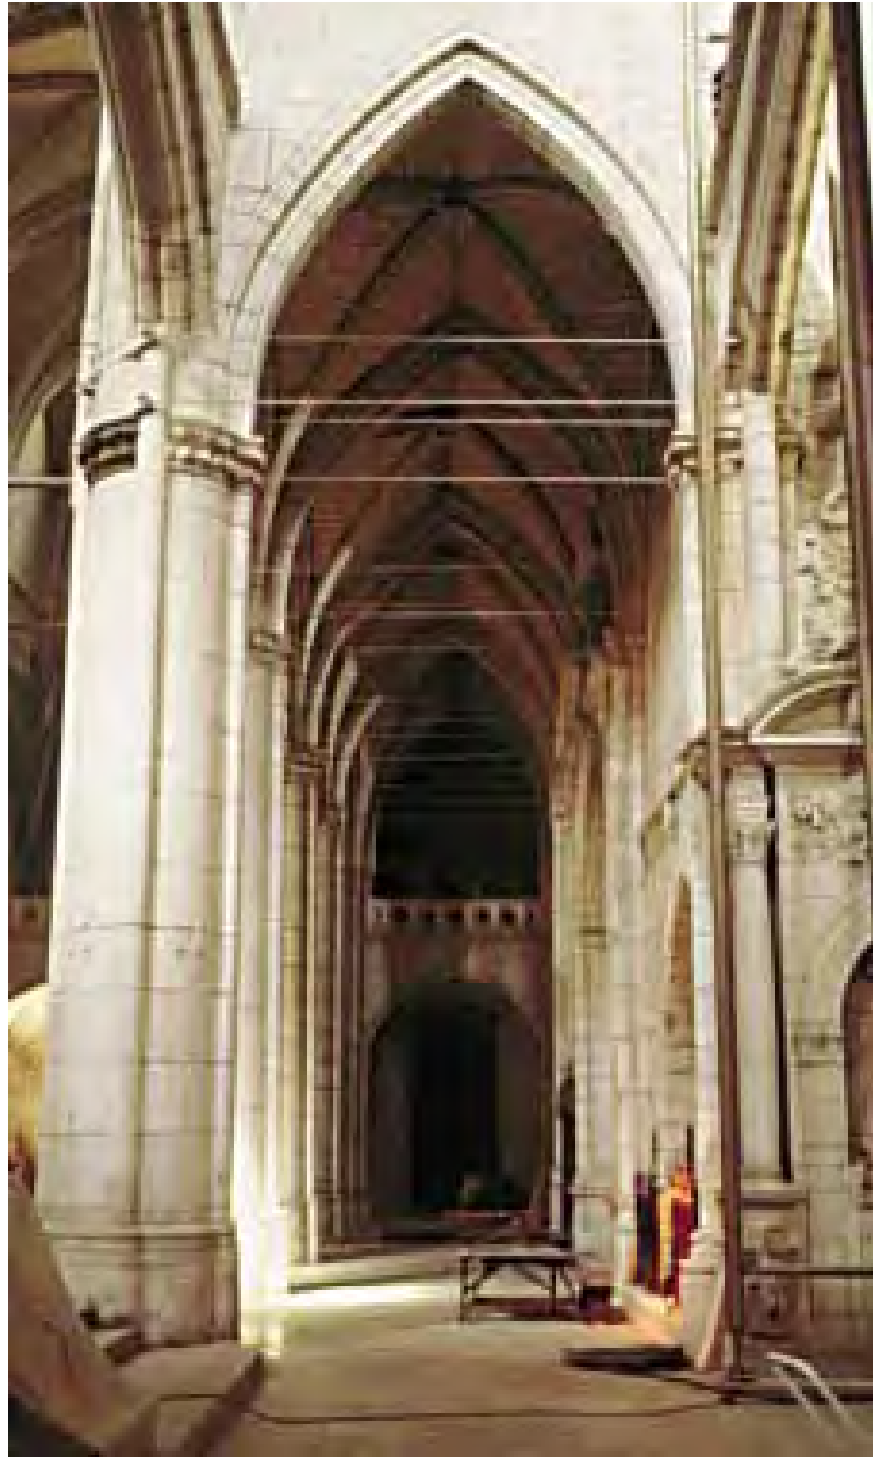
Imagen 452. Vista de la nave norte desde el transepto. Se puede ver la sucesión de los tirantes de los arcos perpiaños, cuatro por cada arco, dispuestos durante la restauración de 1960-65 para sustituir el efecto centrador de las cargas en los pilares de la nave que era producido por los arcos codales desmontados entonces

Previamente a la eliminación de los arcos, el arquitecto decidió contener las posibles aperturas de las naves laterales mediante la instalación de un sistema de cuatro tirantes metálicos por cada arco en los cuatro tramos alterados. (Ver imagen 452)
