**CATEDRAL DE
SANTA MARÍA
VITORIA-GASTEIZ**

Plan Director de Restauración

VOL 02

4.2.2 ANÁLISIS DE LAS DEFORMACIONES Y LESIONES ESTRUCTURALES

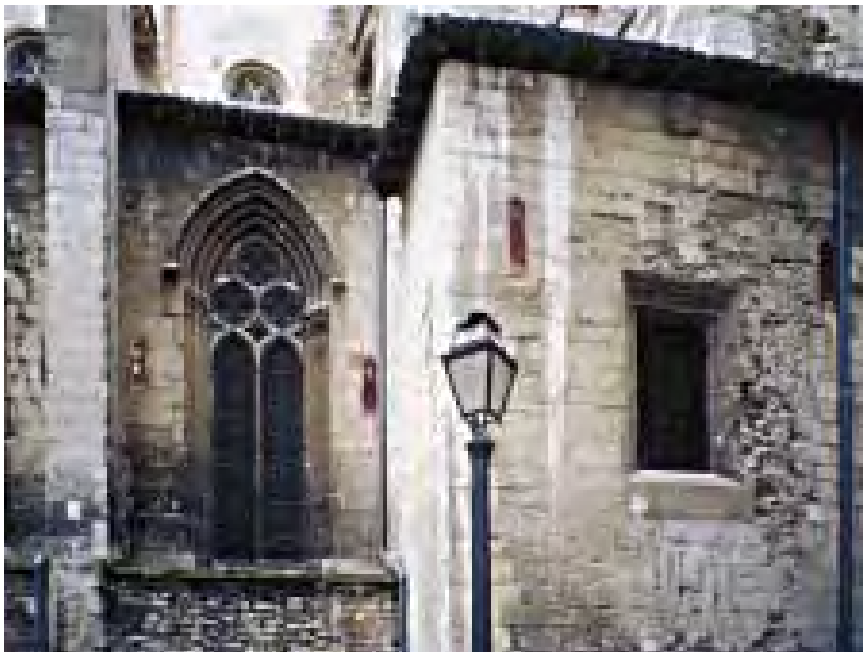
Imagen 453. Exterior de la capilla de San Bartolomé y de la nave sur. Se pueden ver las placas de anclaje de los tirantes dispuestos en los arcos perpiaños del interior de esta nave

altura. Es, probablemente, el anclaje que se puede entender como más eficaz de todos al trabar entre los dos pares de tirantes unos muros –los de cierre de las capillas– que sí tienen rigidez lateral suficiente (ver imagen 453). Sin embargo, lo cierto es que al no atravesar estos muros uniéndolos los dos pares de tirantes, el resultado no acaba de ser bueno, pues se confía la transmisión del posible “tirón” del arco a la trabazón de esquina entre el muro de anclaje –paralelo a la nave– y el muro transversal de la capilla.

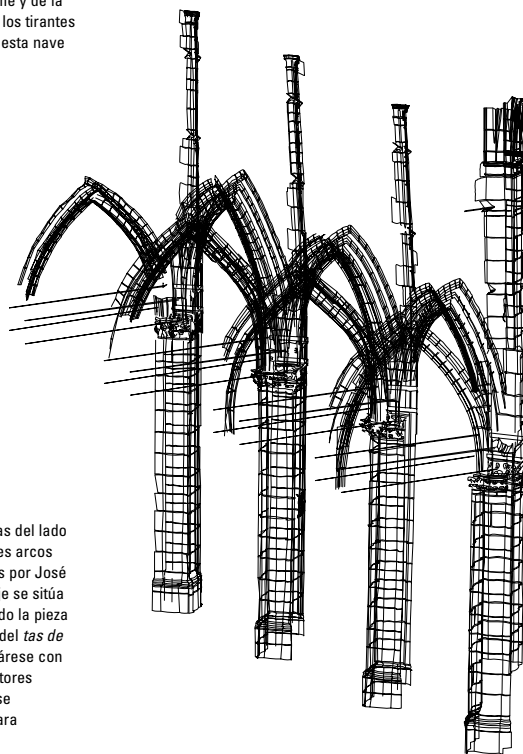
Imagen 454. Dibujo de los cuatro pilares y pilastras del lado norte de la nave central, con sus correspondientes arcos perpiaños y la situación de los tirantes dispuestos por José Manuel Lorente en 1965. Se aprecia que el anclaje se sitúa en los primeros sillares sobre los capiteles, cuando la pieza que podría deslizar es el tercer sillar, el más alto del *tas de charge* inmediatamente debajo del salmer. Compárese con la imagen 442, en la que se ve cómo los constructores góticos sí sabían bien dónde se podía producir ese deslizamiento y disponían el arbotante exterior para contrarrestarlo

Pero es que, además, el propio anclaje en el lado de la nave mayor, sobre las pilastras, se hace a un nivel demasiado bajo respecto al arranque del arco (ver imagen 454). Parece olvidar que los arcos góticos no arrancan, para su comportamiento estructural, en donde lo hacen formalmente, sino sobre los salmeres. Es esta pieza, de ser alguna en concreto, la que transmite el empuje del arco al muro vertical y por tanto la que debería ser atirantada. De otro modo se podrá producir el deslizamiento de ella –del salmer– sobre los sillares inferiores cuyas juntas de hilada son todas horizontales. Tal cosa no se produce, obviamente, porque esas hiladas se encuentran sobrecargadas por la masa de las pilastras, arcos diafragma –los que separan las naves– y

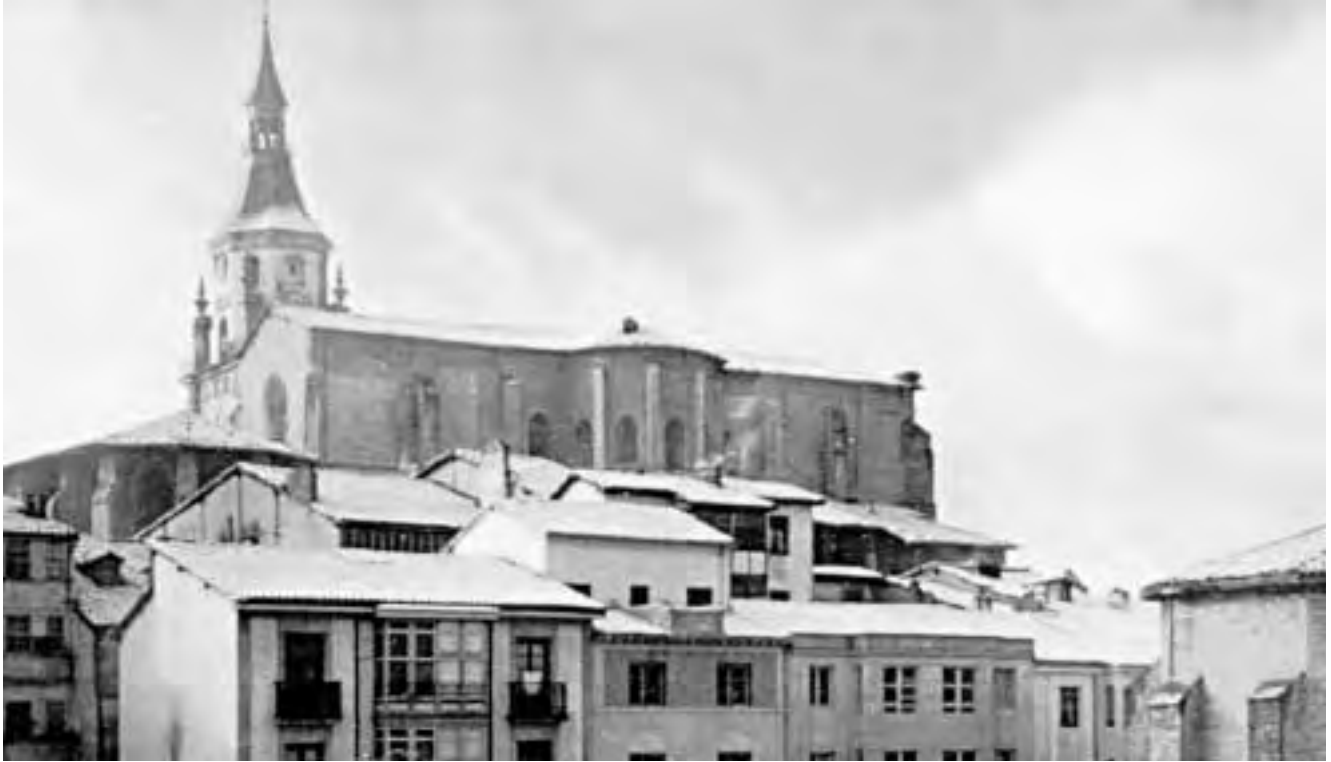
Imagen 455. Foto histórica de la Catedral desde el este. Se ve el alzado exterior de la nave del transepto en el que todavía no están abiertos los ventanales de los dos primeros tramos de cada extremo. En este momento sólo aparecen los ventanales del presbiterio y los de los tramos del transepto inmediatos a éste, únicos vanos originales de la iglesia junto a los dos del quinto tramo de la nave central. DFA. Archivo del Territorio Histórico de Álava. Fondo: López de Guereñu. Nº 4098

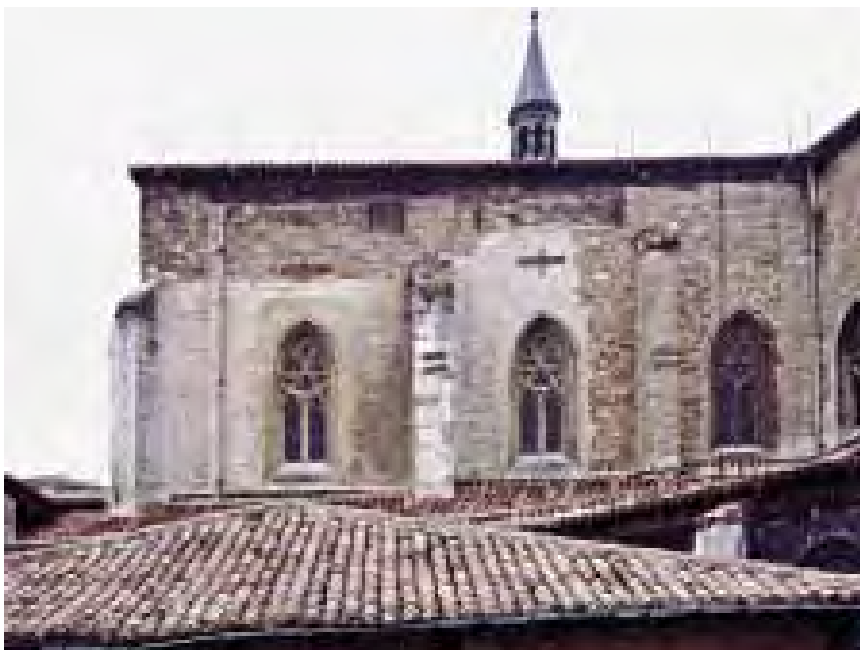
Imagen 456. Alzado este del brazo sur del transepto con los dos nuevos vanos abiertos en la restauración de 1960-65 (izquierda y centro). Se aprecia la ejecución de estos vanos con morteros tallados y decorados con juntas falsas imitando a la sillería del tramo derecho, original

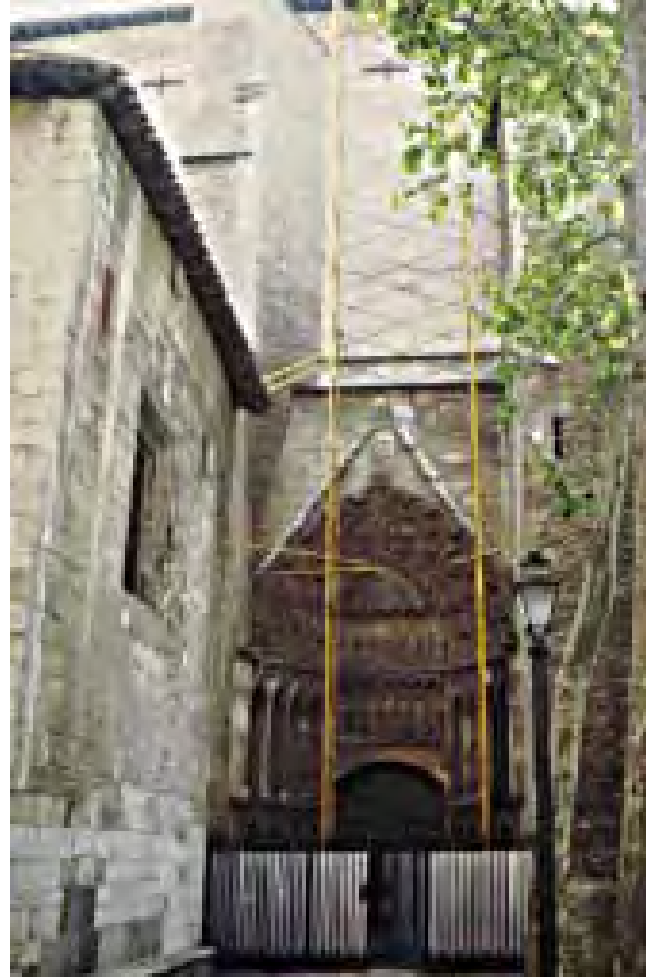
Imagen 458. Portada de Santa Ana y el machón de refuerzo de su contrafuerte septentrional semidesmontado por M. Lorente entre 1960 y 1965. Se observa la falsa trompa que imita a la construcción medieval de la torre noroeste del transepto (ver imagen 413), pero que aquí no se hace por verdaderos voladizos sucesivos, sino que es un mero acabado con morteros de un muro descarnado

mampostería, eliminando la espina de sillaría de refuerzo y dejando otro cuarto de la sección gravitando sobre un voladizo en forma de pseudopechina obtenida aparentemente por vuelos sucesivos desde la masa del contrafuerte (ver imagen 458). Además, para poder rehacer la jamba, todavía descarna más el machón en la parte baja de manera que pueda encajar los sillares y los nichos decorados, dejando tras estos un hueco semirrelleno de piedras y argamasa inconsistente. (Ver imagen 459)

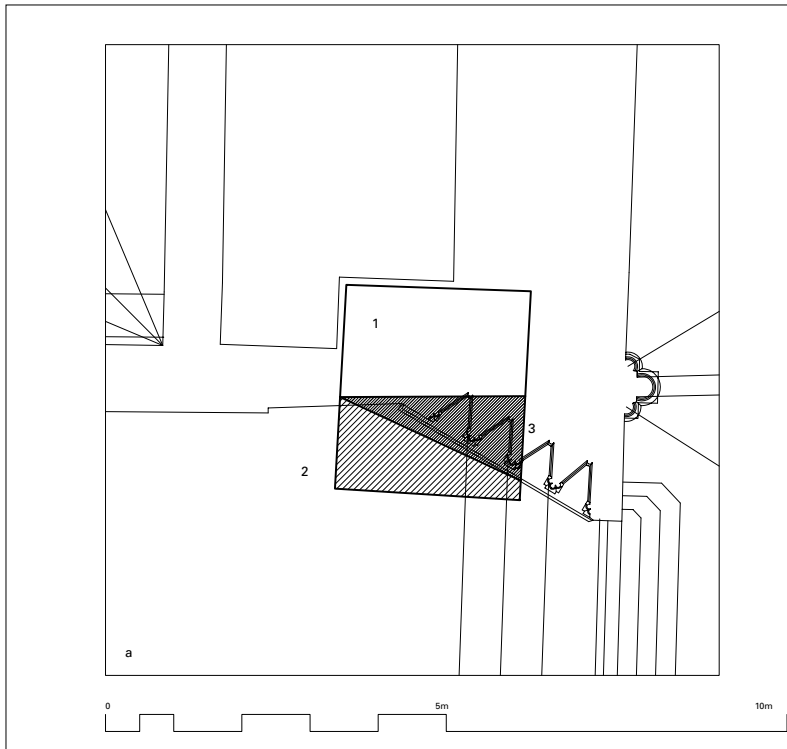
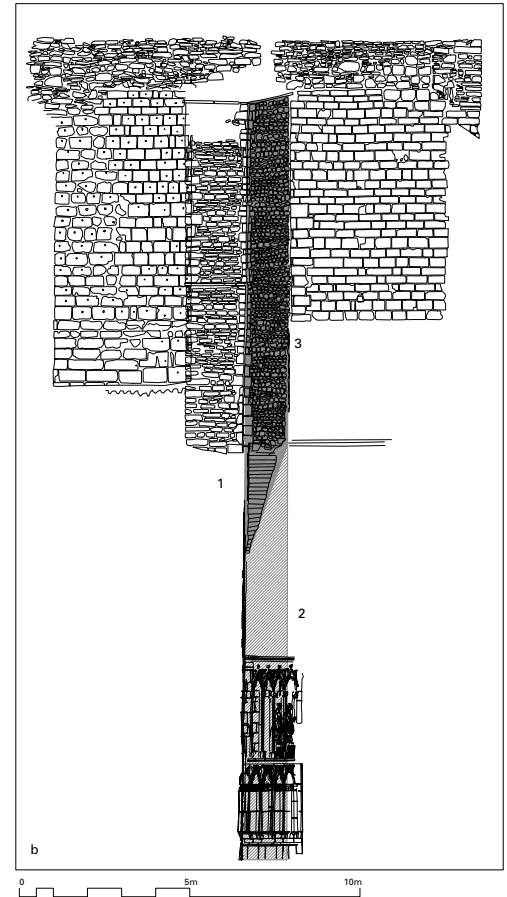
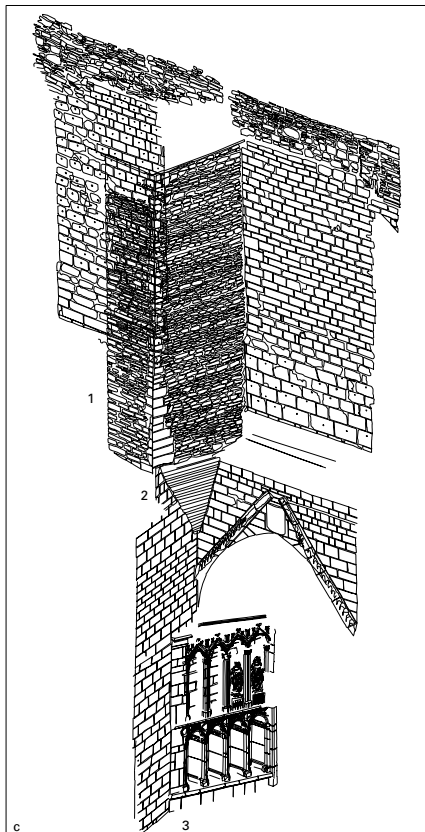
Imagen 459. Estado actual del contrafuerte de la portada de Santa Ana.

a. Se muestra la planta 1 restituida de lo que era el contrafuerte antes de su desmontaje; el trapecio 2 fue desmontado en toda la altura del machón; el triángulo 3 se mantuvo por encima de la portada descansando sobre la falsa trompa triangular que falsea la forma de unos voladizos sucesivos similares a lo que se encuentran en la torre noroeste del mismo transepto.

b. Se muestra el alzado correspondiente al mismo desmontaje; el contrafuerte 1 es desmontado en su parte 2 para descubrir toda la jamba norte de la portada, dejando el volumen 3 gravitando sobre la falsa trompa.

c. Vista en perspectiva del estado actual del contrafuerte y la portada

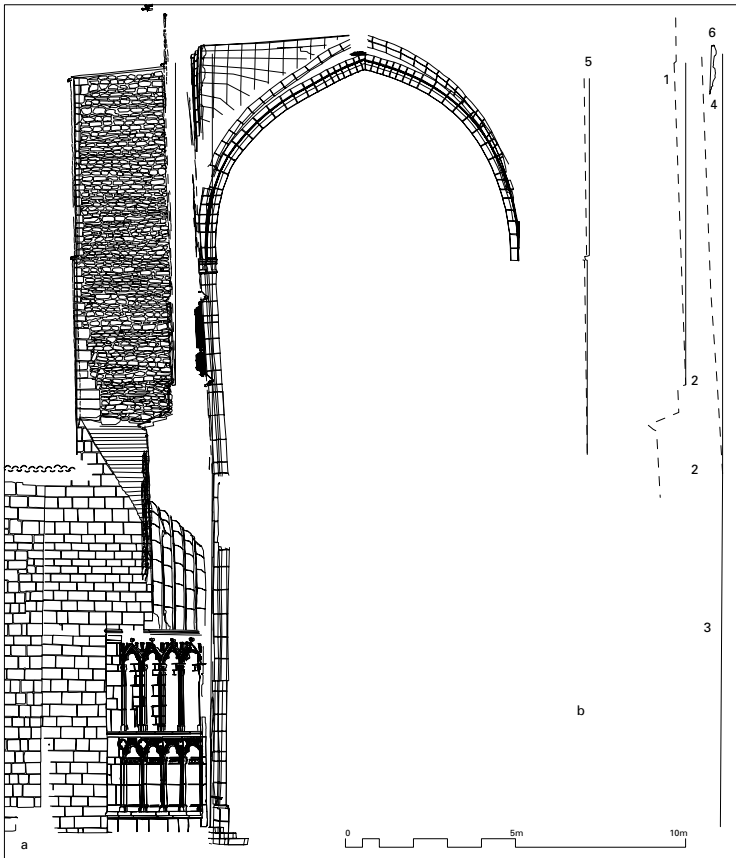
Imagen 460. Sección por la portada de Santa Ana mostrando el contrafuerte decimonónico semidesmontado.

a. Sección fotogramétrica en la que se aprecian las deformaciones sufridas por el muro y contrafuerte.
 b. Esquema de los giros: el muro por encima del triforio, acompañando a la pilastra de apoyo de los arcos de la bóveda superior girará en torno a los puntos 2, de mayor estabilidad por tener el gran grosor de la portada; la parte inferior de la pilastra, por debajo del triforio, permanece prácticamente aplomada; en 4 se muestra el desplome total padecido por la pilastra interior desde su posición vertical original; en 5 se aprecia el giro, de menor magnitud, sufrido por el machón de refuerzo decimonónico; este movimiento todavía está activo, como se manifiesta en la grieta 6, que afecta al encuentro de la bóveda con el arco formero y se ha venido desarrollando desde la restauración de 1960-65; el hecho, por otro lado, es que la apertura de esta grieta es hoy de unos 6cm, casi la mitad del desplome total –de 16 cm– que tiene el contrafuerte exterior, lo que significa que el giro de éste se ha acelerado desde su restauración

este caso, la secuencia que interesa resaltar tiene tres momentos. (Ver imagen 460)

En el primero, el muro de cierre y, probablemente, el contrafuerte original que ahora está embebido en el machón, giran hacia el oeste con la consecuente apertura de los arcos de las bóvedas, tanto el perpiaño perpendicular al muro –que aparece en la sección– como los ojivos diagonales. Se produce también un pequeño giro hacia el interior de la parte baja del muro, apreciable con la fotogrametría pero casi indistinguible a simple vista.

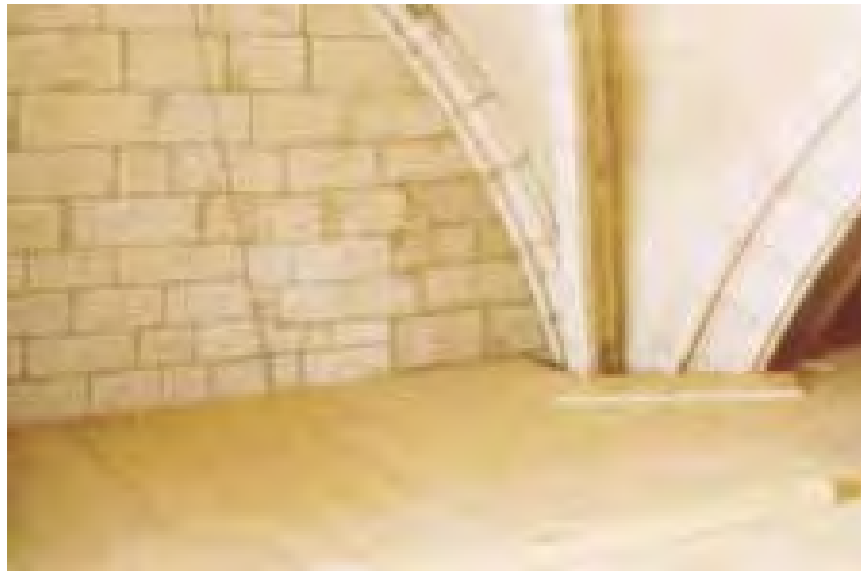
Imagen 461. Plementería y arcos perpiaño y ojivo del primer tramo del transepto sur, mirando hacia la portada de Santa Ana. Se ve el sistema de grietas que afecta al intradós del plemento, debido a la apertura de sus apoyos y la consiguiente pérdida de curvatura. Esto mismo sucedió ya históricamente en los arcos, tanto el ojivo –en el centro de la foto– como el perpiaño –a la derecha–. Este último fue reparado durante el siglo pasado –quizá por M. Lorente, quizá anteriormente– con la introducción de unas grapas metálicas cosiendo las dovelas del tercio central de su desarrollo. Sin embargo, los movimientos del apoyo en el machón de Santa Ana han provocado una nueva apertura del arco en esa zona de su intradós, en las juntas inmediatas a las que se cosieron

Por último, entonces, se produce ese desmontaje parcial y los movimientos se reactivan. Ahora mismo tenemos en este punto no sólo una de las grietas mayores de la Catedral –entre el arco formero, arrastrado con el muro, y la plementería (ver imagen 461)– sino, sobre todo, la que acusa un avance neto en el control monitorizado de movimientos. Es decir, que, sumado a todas las posibles causas históricas y constructivas, el debilitamiento del machón viene a ser un motivo ciertamente importante de inestabilidad de esta parte de la iglesia.

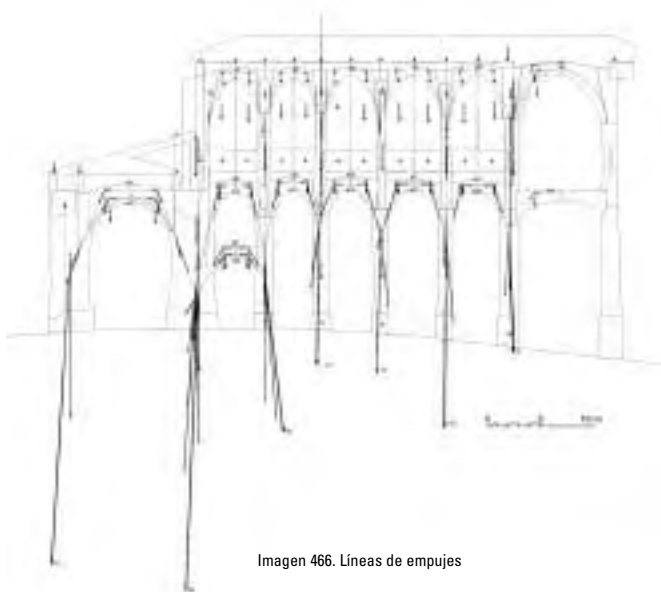
Imagen 466. Líneas de empujes

- La sucesión de arcadas y pilares que separan las naves norte y centro –y por simetría básica, los de las naves sur y centro– se encuentra muy bien equilibrada, con resultantes poco inclinadas y sin gran excentricidad al descargar en el cimientto.
- El pilar extremo de la serie, en el crucero, tiene una resultante inclinada y excéntrica que ha provocado su giro por diferencia de tensiones entre una cara y otra de la sección del cimientto.

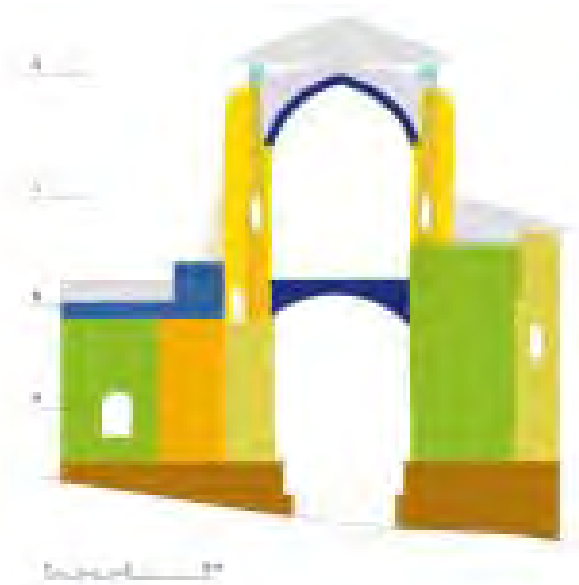
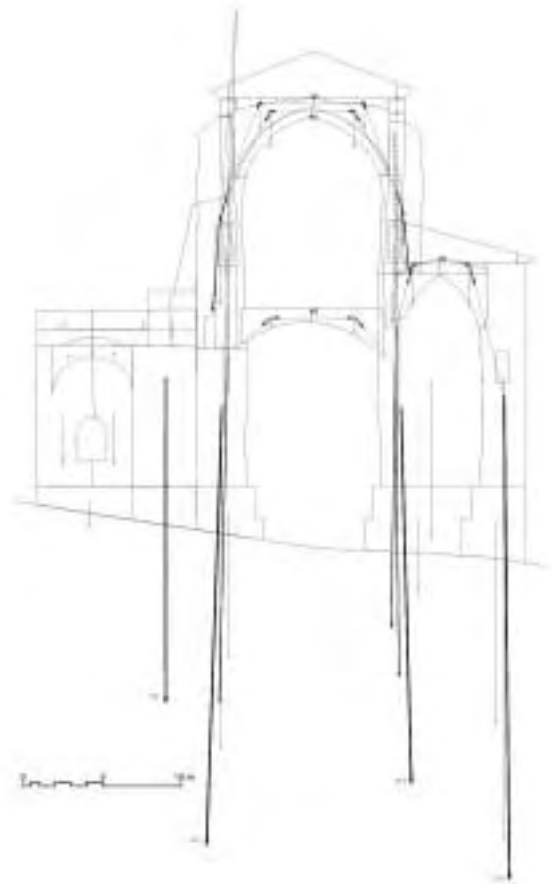
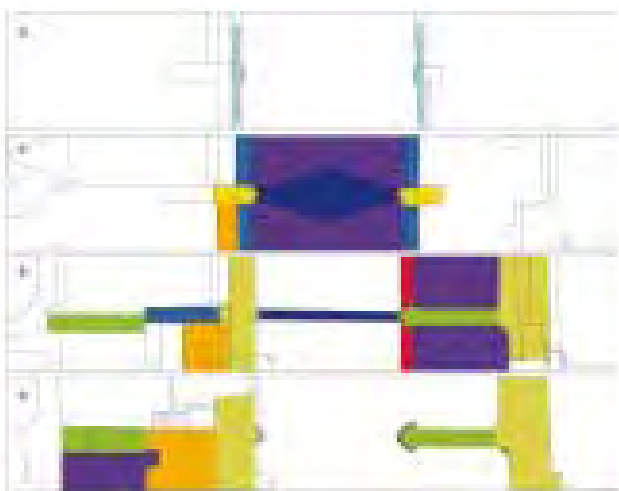
Sección 24

Y nuevamente también, la tensión más alta se obtiene al considerar a la pilastra del muro medianero de las capillas del transepto como un “pilar” aislado debido a la fractura que de hecho lo separa prácticamente del resto de ese muro. Aquí se alcanza una tensión estimada de casi 33 kg/cm².

- La concentración de esfuerzos sobre la pilastra del transepto entre las capillas del brazo norte ha provocado su desgajamiento y podría provocar su fallo por pandeo lateral una vez que ha quedado suelta y se comporta como un pilar pero sin la compacidad constructiva que éste tiene.
- La mayor parte de ese esfuerzo concentrado en la pilastra no procede de la sección considerada sino de la perpendicular a ella –sección 4, no considerada en detalle– que carga todos los muros de cierre del transepto y la sucesión de arcadas que dan acceso desde éste a las capillas orientales, al deambulatorio y al presbiterio.

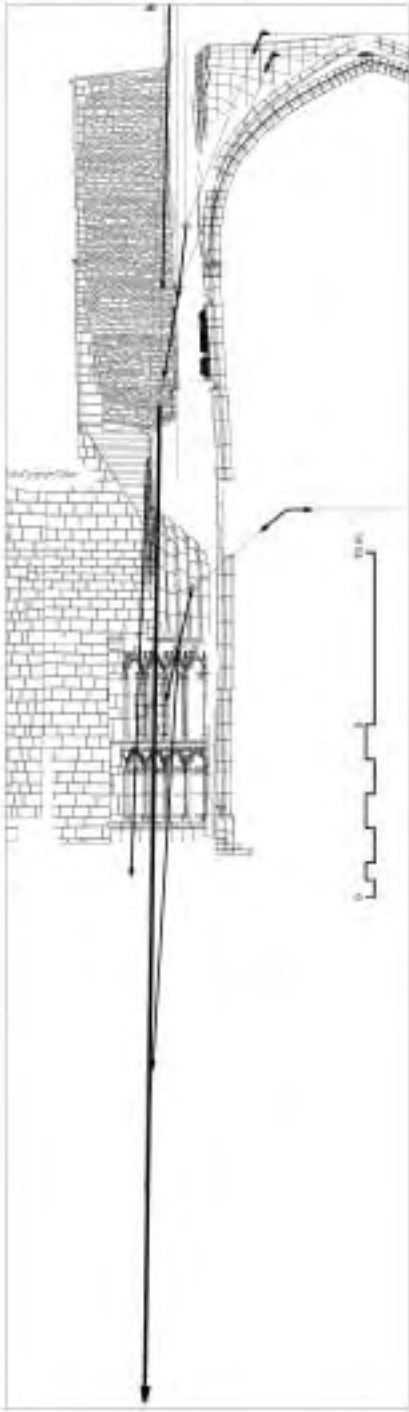
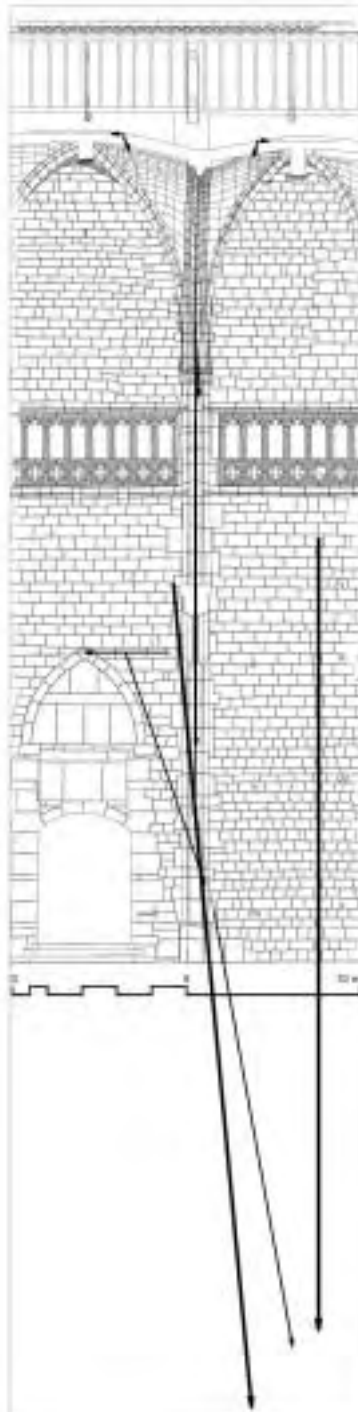
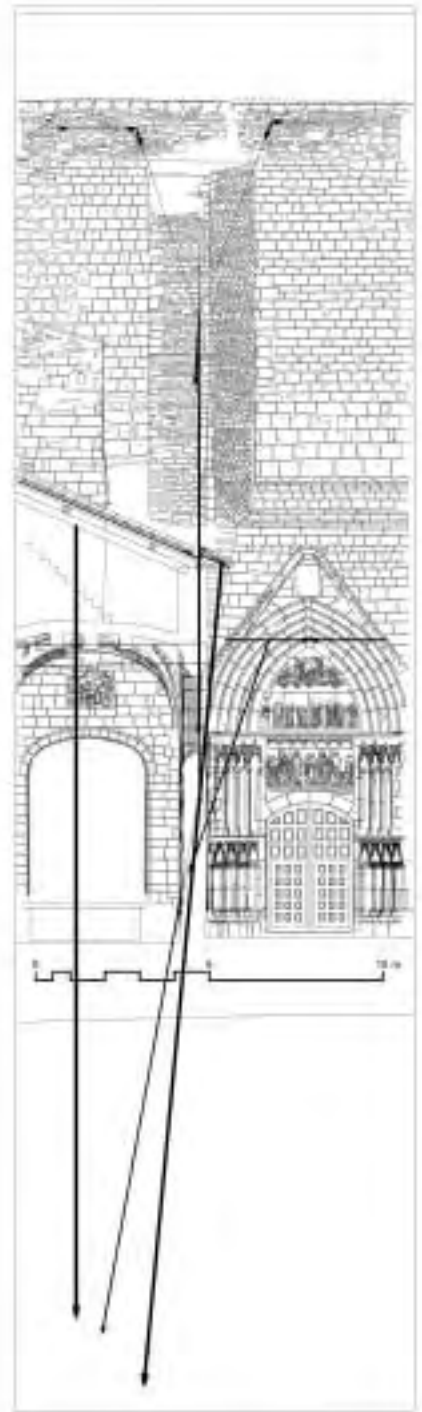
Imagen 482. Estudio de cargas en el contrafuerte de Santa Ana
a. Sección transversal hacia el norte

Por otro lado, de la conjunción de los tres diagramas se puede deducir que el problema es un poco más complicado y peligroso. En la imagen 482-a se puede comprobar que la composición de las fuerzas entre la línea de empujes de la parte alta del muro –bóveda de la nave del transepto– y la de la parte baja –arco codal y, sobre todo, arquivoltas con el peso del muro superior– sólo es posible recurriendo a los “artificios” de la estática gráfica, es decir, componiendo los esfuerzos por detrás de sus puntos de aplicación y no en el avance de las cargas reales hacia el suelo –haciendo una suma vectorial analíticamente correcta pero constructivamente errónea–. Esto significa que el funcionamiento de los empujes es

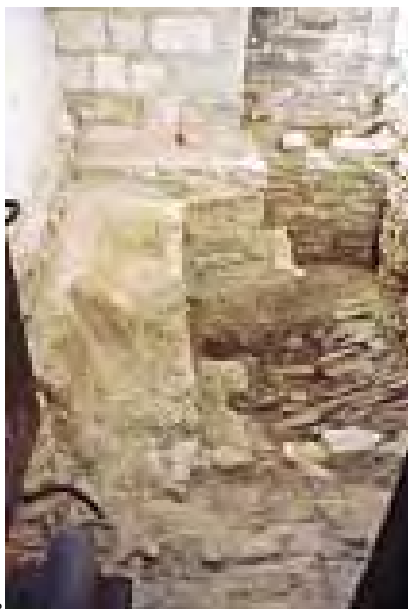
483

Imagen 483. Cimentación del contrafuerte de Santa Ana, en el centro, y del cierre del muro de la desaparecida capilla de los Reyes, al fondo

más bien el de dos resultantes distintas, la primera, procedente de la parte superior, vendrá a descargar al norte de la jamba en la prolongación del muro de cierre de la capilla de San Bartolomé, en un muro recompuesto durante la restauración y sobre un cimiento de mala calidad (ver imagen 483), del que hablamos más adelante. Por su parte, el empuje de la parte baja –arquivoltas y arco codal– descenderá por la trasera de la jamba, en los rellenos inconsistentes de la reparación efectuada.

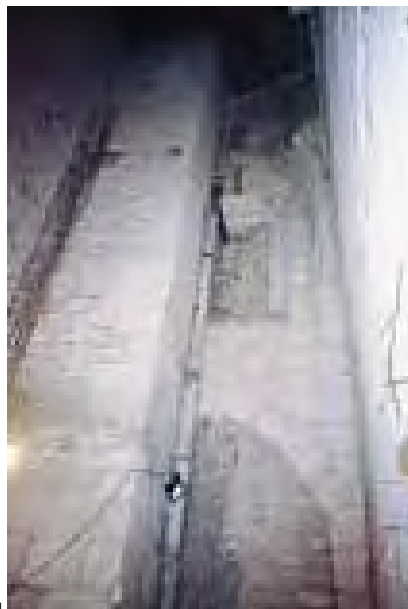
484

Imagen 484. Alzado interior del cierre trasero de la desaparecida capilla de los Reyes y sus vanos cegados inconsistentemente

Como consecuencia de este problema, los empujes se transmitirán al suelo, sin duda –de lo contrario, ya habría colapsado la estructura–, pero lo harán provocando una deformación de asiento de los rellenos del trasdós de la jamba, de mala calidad, y de la hoja de aparente sillería que cierra la destruida capilla de Los Reyes. En la imagen 484, tomada desde el interior, se ve que ese muro es en realidad inconsistente,

pues los vanos del arco inferior y de la ventana, no visibles desde el exterior, tienen un cegado de pésima calidad. Este asiento, debido a la mala calidad de la construcción, provocará un giro de la parte alta de la nave, que ya se detecta en la aparición y crecimiento de las grietas de las bóvedas y que podría desembocar en un colapso de esta parte de la estructura si llega a provocar una apertura del arco perpiño no tolerable por éste.

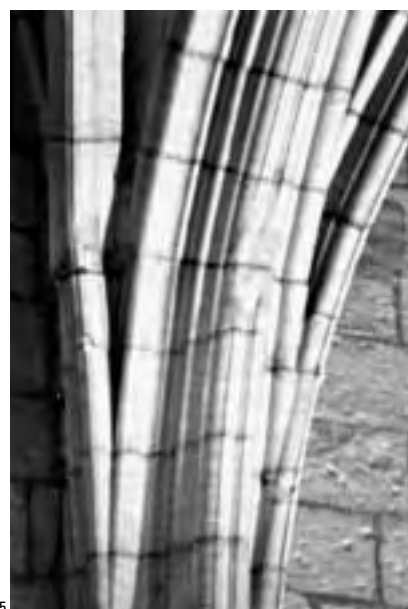
485

Imagen 485. Articulación en el intradós del arranque de los arcos perpiños y ojivos del segundo tramo del brazo sur del transepto, sobre el contrafuerte de Santa Ana. Se aprecia la pérdida de material sufrida, luego reparada

Ese giro y apertura de los arcos superiores llevará aparejada la aparición de rótulas en distintos puntos, que se muestran en la imagen 485, correspondiente al enjarje de los tres arcos –dos ojivos y un perpiño– que descargan en este punto, y en la imagen 486, del tramo medio del perpiño. Es interesante observar en esta última imagen que la colocación de grapas cosiendo tres dovelas entre sí –durante la anterior restauración– es completamente inútil, porque

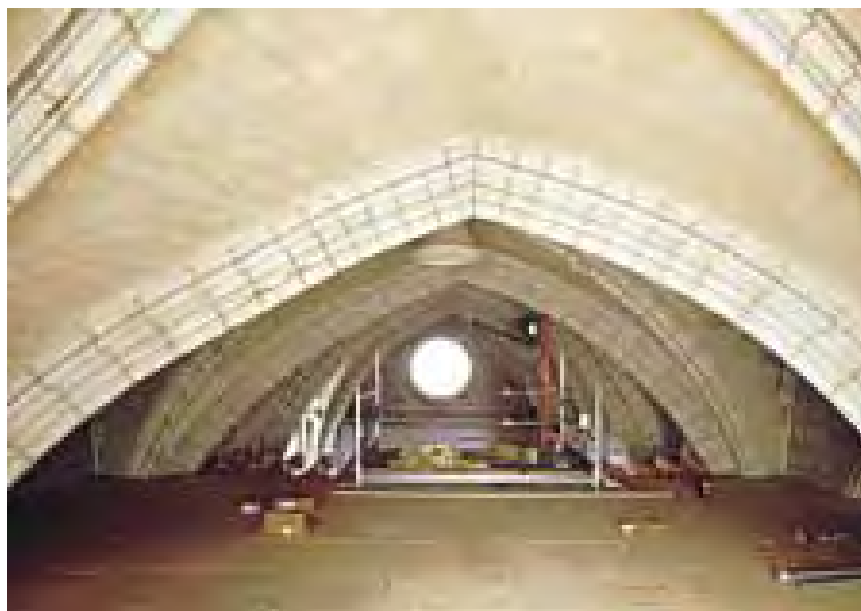
Imagen 486. Segundo arco perpiaño del transepto sur, con la formación de articulaciones en el intradós de la parte central del semiarco izquierdo, hacia la portada de Santa Ana. Se puede ver la introducción de grapas de atado entre las dovelas que provoca el traslado de la articulación a las juntas inmediatas

el arco formará sus articulaciones en las juntas inmediatas a las anteriormente abiertas. Los cosidos, tanto los de pequeña entidad como éstos como otros de mayor calado, sólo desplazan el problema, no lo solucionan.

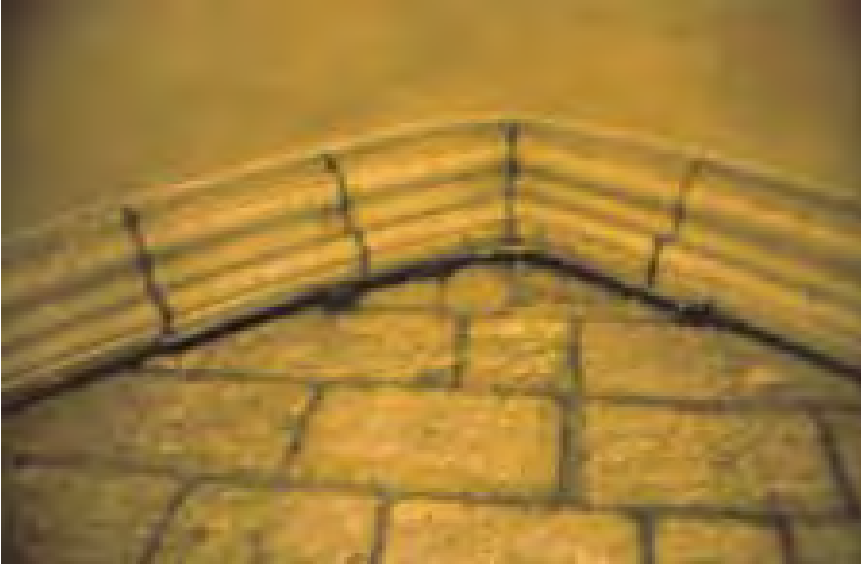
El movimiento detectado se hace patente además en la formación de fisuras en los plementos de las bóvedas. Estas son de dos tipos diferentes: las primeras son del tipo de “Sabouret” –ver más adelante– y afectan al encuentro entre el plemento y el formero del muro (ver imagen 487). Se deben al giro del muro y este arco, giro que no es seguido por el plemento ya que éste apoya en los arcos ojivos y perpiaños, cuya apertura es menor que la del formero al tener su apoyo más bajo y, por tanto, menor radio de giro; el otro tipo de grietas supone mayor riesgo de colapso (ver imagen 488). Afecta a la clave del plemento y a una porción media de sus superficies y se debe a

Imagen 487. Separación del plemento y su arco formero del alzado del muro de cierre

Este segundo sistema de fisuras no siempre se produce de este modo: como sucede en la Catedral de Vitoria (ver imagen 487) la quiebra se ha producido en el encuentro del plemento con el arco formero o en el de éste con el muro, conservándose la integridad propia del cascarón. La diferencia entre un sistema de fisuras y el otro ha de estar en dos variables: una, la técnica de ejecución de los plementos en relación con los ojivos –cómo apoyan sobre ellos en el momento de su construcción, si los sobremontan o son tangentes, etc.– y de la cáscara misma –trabazón entre las dovelas, espesor de éstas, etc.–; y otra, la geometría del cascarón: curvaturas, peraltes, etc. Lo que sí es cierto es que el sistema del dibujo de Sabouret es menos seguro que el de Vitoria, pues la estabilidad del plemento depende de la resistencia del ojivo: el triángulo más cercano al centro de la bóveda no descarga por sí mismo en los apoyos, sino a través del arco. En la Catedral, el apoyo sí puede ser directo del plemento a la pilastra y el muro; además, contaríamos con un segundo grado de seguridad que podría dar el apoyo sobre los nervios en el caso de un fallo local del arranque del plemento.

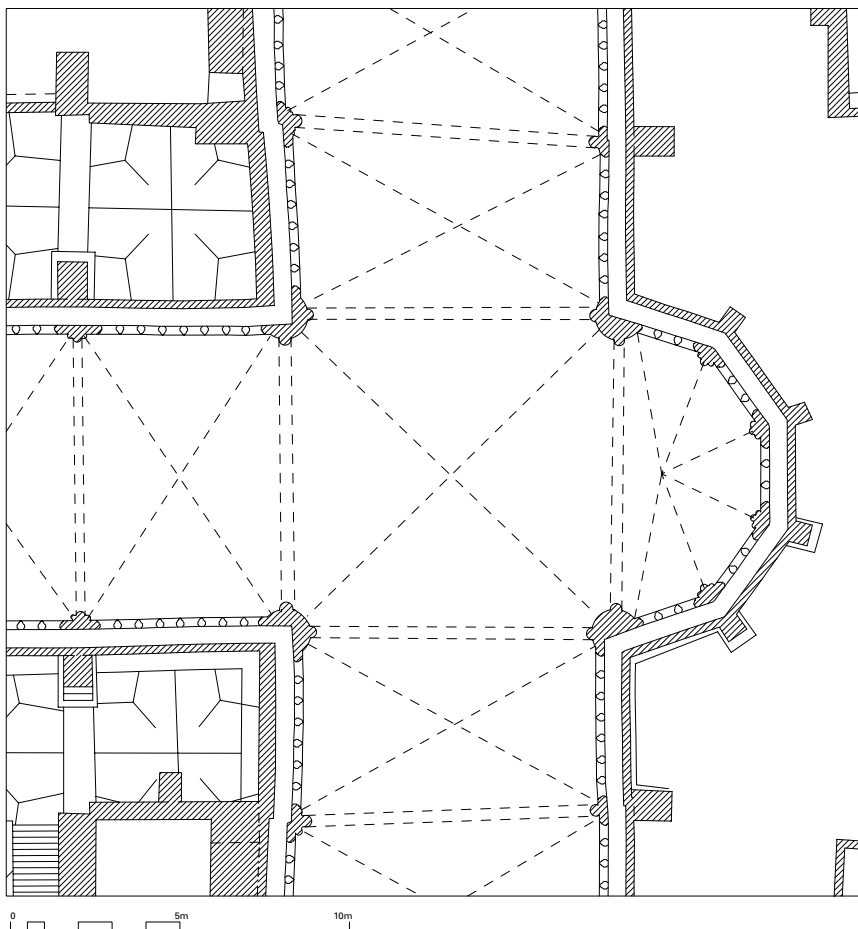
Como sucede con el triforio, y muy en relación con él, los pilares del crucero son un punto débil de la estructura. A la altura del mismo triforio, el pilar (ver imagen 490) es reducido notablemente en su sección por su paso. La inconsistencia de la estructura que se produce en ese punto es enorme, y sólo la rigidez que aporta el muro trasero del triforio, debida a su forma angular, es

Imagen 490. Detalle de la planta al nivel del triforio en que se ve la sección constructiva de los pilares del crucero en el paso del ándito

dos semisecciones que forman el pilar. Como se muestra en la imagen 490, la sección de la parte interior –hacia las naves– tiene bastante área. Sin embargo, la sección comprometida en el exterior, parte del muro de cierre del ándito, es bastante exigua. El análisis de esta sección de muro viene a estimar su área resistente en unos $0,1 \text{ m}^2$, con un esfuerzo resistente de las cargas superiores de unas 120 to, lo que, dividido por dos apoyos, da una tensión de trabajo de unos 60 kg/cm^2 , que se acerca ya a valores muy altos para las fábricas. Probablemente sólo gracias a que forma un ángulo, como hemos dicho, no ha sufrido una inestabilidad lateral, que se habría debido a esa sobrecarga, combinada con una excentricidad provocada por la inclinación que padece por efecto de los giros del pilar inferior. En todo caso, es uno de los puntos débiles de la estructura, como empezamos diciendo.

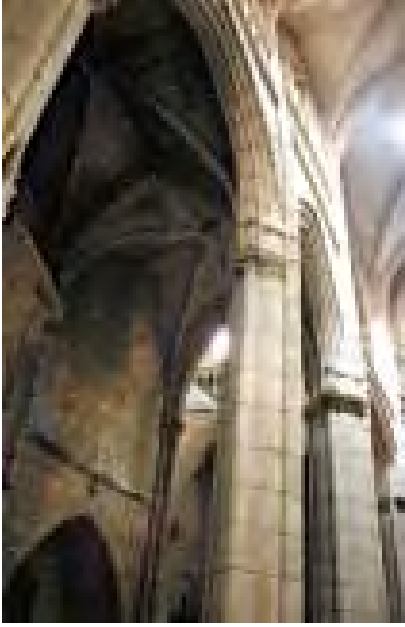
suficiente para impedir las grandes deformaciones que estos pilares padecerían por culpa de esta disminución de sección. En la imagen 491 se aprecia, junto a la gran deformación que sufre la pilastra del lado norte del cuarto tramo de la nave central, la que padece el pilar del crucero, también acusadísima en esta dirección. La imagen 492 muestra el pilar del crucero visto frontalmente, pudiéndose apreciar, en combinación con la anterior, el doble giro que sufre a la altura del triforio: el pilar gira tanto hacia la nave central como hacia el transepto, es decir, en la diagonal del crucero, en su tramo inferior, e invierte el sentido de los dos giros en el tramo alto.

Imagen 491. Pilares cuarto y quinto de la arcada norte de la nave central, con su forma sinuosa

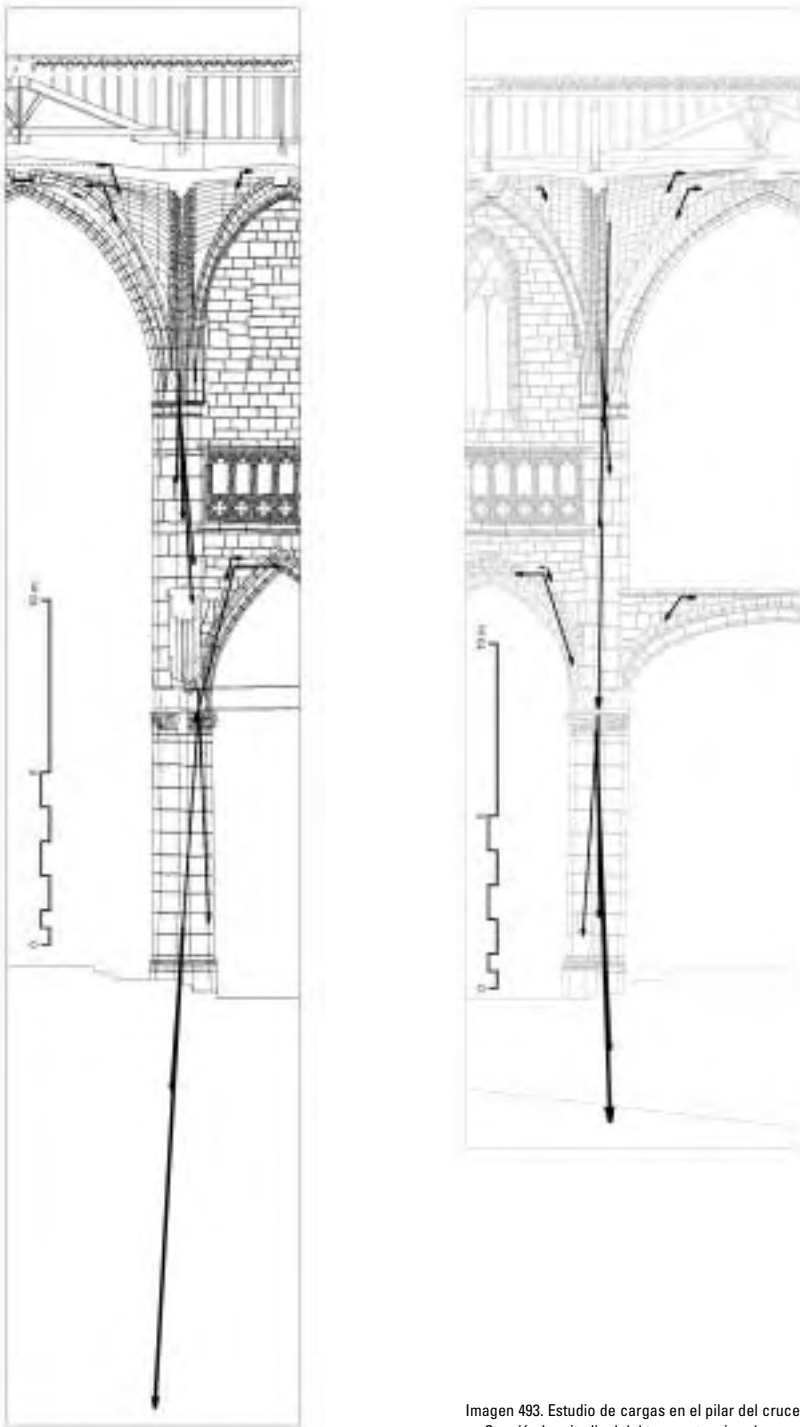
Las imágenes 493-a y 493-b muestran las líneas de empujes obtenidas para las dos secciones que interesan al pilar noroeste del crucero. La primera muestra el empuje de dirección norte-sur en la nave del transepto. La resultante de los empujes de las bóvedas superiores no tiene una gran inclinación pero sí se acusa en ella la diferencia de tamaños, pesos y empujes que hay entre la bóveda del crucero y la del tramo inmediato del transepto, que da una resultante

La imagen 493-b es la sección correspondiente a la nave central de la iglesia, en la que las combinaciones de empujes son prácticamente iguales excepto por la aparición del debido al arco codal. Éste contribuye poco al centrado del empuje, tanto en dirección como en punto de aplicación, debido al poco peso relativo frente al que tienen los arcos diafragma de las naves, que cargan con el muro de cierre superior, además de las bóvedas de la nave lateral. La comparación de una y otra lámina viene a mostrar que al prescindir de la acción del arco codal –tras su desmontaje en restauración anterior–, el pilar sufrirá un descentramiento de las cargas en su base, pero siempre sin salir de su sección resistente central y, por tanto, sin peligrar su equilibrio.

El problema que queda pendiente es el presentado más arriba de la pérdida de sección resistente por el paso del triforio. Observando las líneas de empujes se ve además que en las dos direcciones la resultante del peso de las bóvedas y los muros de cierre de los camaranchones viene a “pasar” por el vano del triforio. Esto no supone un problema estático, ya que por encima del vano hay una losa de piedra que debe ser capaz de resistir ese peso –a flexión– y transmitirlo a sus apoyos en las

Imagen 493. Estudio de cargas en el pilar del crucero
 a. Sección longitudinal del transepto mirando a oeste
 b. Sección longitudinal de la nave central mirando al norte

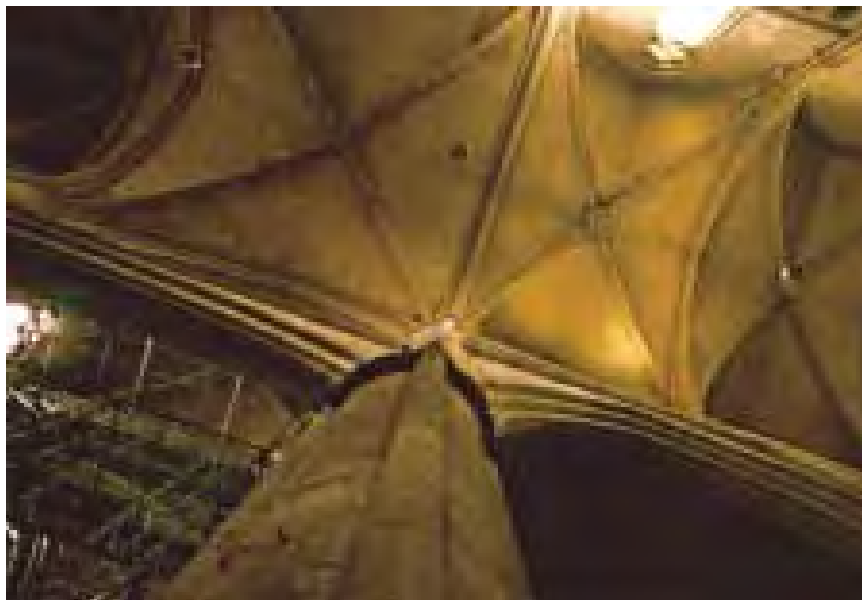
análisis fotogramétrico–, los giros del pilar en su parte inferior tendrán esa dirección diagonal, apreciándose tanto en la sección de la nave central como en la del transepto (ver imagen 494). Así lo apreciaron los que decidieron construir arcos codales en las dos direcciones. Y así también se manifiesta en el giro de las piezas de la balaustrada del triforio. Como hemos dicho, por encima de éste, los giros se producirán en la otra dirección, si bien tendrán muy poca entidad dado que los empujes de las bóvedas altas se equilibran prácticamente en el arranque mismo sobre el pilar.

Imagen 494. Vista inferior del pilar del crucero en que se aprecia la inclinación cambiante en los tramos hasta el triforio y por encima de él

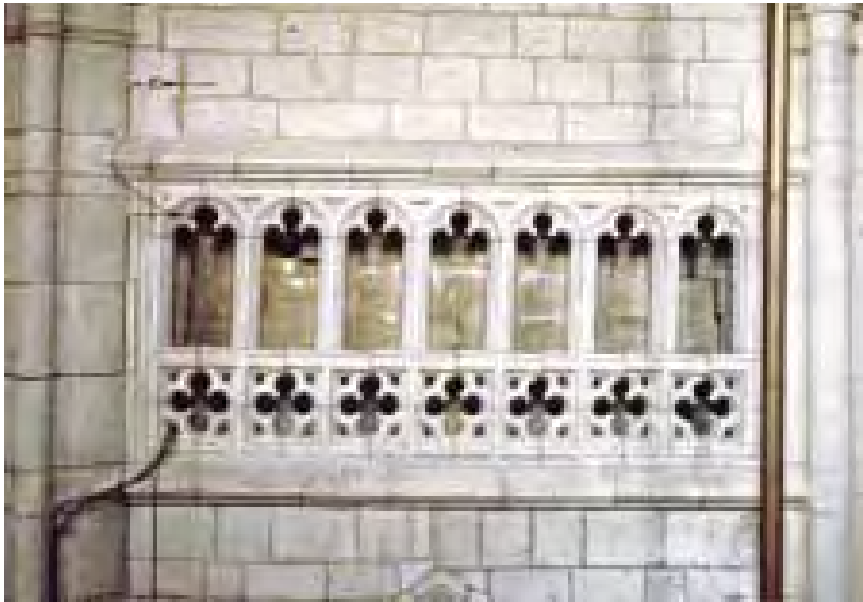
495

Por todo lo dicho, parece que puede entenderse que los giros están detenidos ya históricamente. Sin embargo, una de las fisuras detectadas posteriormente a la última restauración viene a situarse en el enjarje entre el pilar y el tímpano del arco formero de la nave del transepto, por encima del triforio (ver imagen 495). En este punto se dispuso un equipo de control de la apertura de la grieta que no ha mostrado avances sino sólo movimientos cíclicos. Probablemente podamos atribuir la aparición de la grieta al reacomodo que sufrió el pilar tras la eliminación del arco codal de la nave central, sin ulteriores avances.

Imagen 495. Alzado oeste del triforio en el tramo tercero de la nave norte del transepto. Se aprecia el escalonado de la balaustrada y la aparición de una grieta entre el pilar y el muro de cierre sobre el triforio

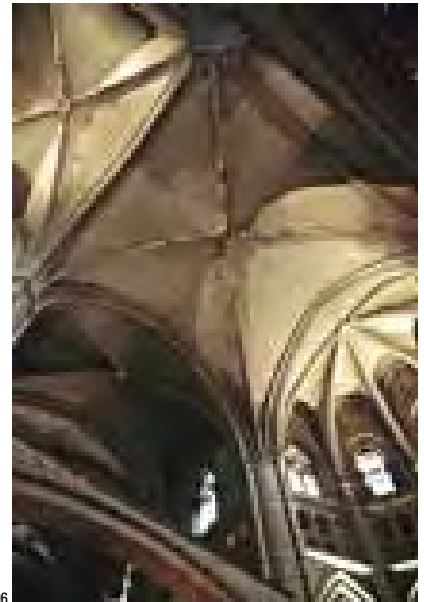
496

De todo este análisis queda esa mengua de la sección al paso del triforio como punto localmente en riesgo. Pero con el agravante de ser un punto que, multiplicado por las cuatro esquinas del crucero en que sucede,

puede poner en peligro el crucero central de la iglesia (ver imagen 496). Y con el problema, también específico, de que el posible colapso se produciría repentinamente, ante algún cambio imprevisto de las condiciones “de contorno” que pudiera aumentar la intensidad o excentricidad de la carga.

Imagen 496. Los cuatro apoyos de la bóveda del crucero, todos ellos con el mismo sistema de giros en dos direcciones y con la sección mermada al paso del triforio

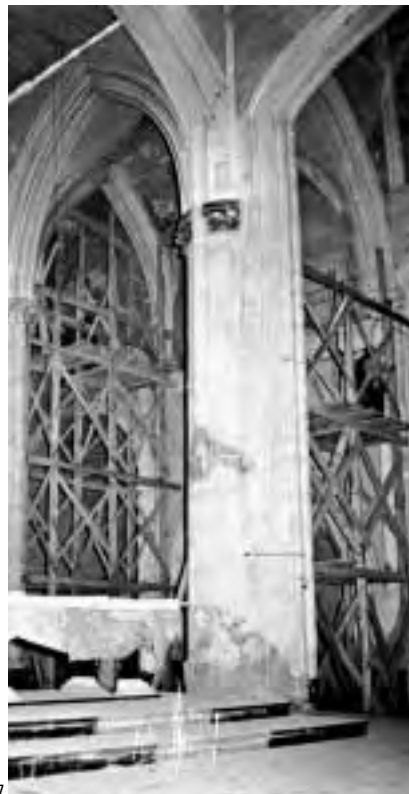
497

la construcción de una serie de arcos codales (ver imagen 497), hoy desaparecidos, que contenían el esfuerzo lateral dado por el arco perpiaño de la nave menor contra la cabeza del pilar —en sus *tas de charge* sobre el capitel—.

Imagen 497. Refuerzo de los pilares de la nave norte y del crucero con arcos codales hoy desaparecidos. Archivo Municipal de Vitoria. Ref: VERC (Fondo Guinea)

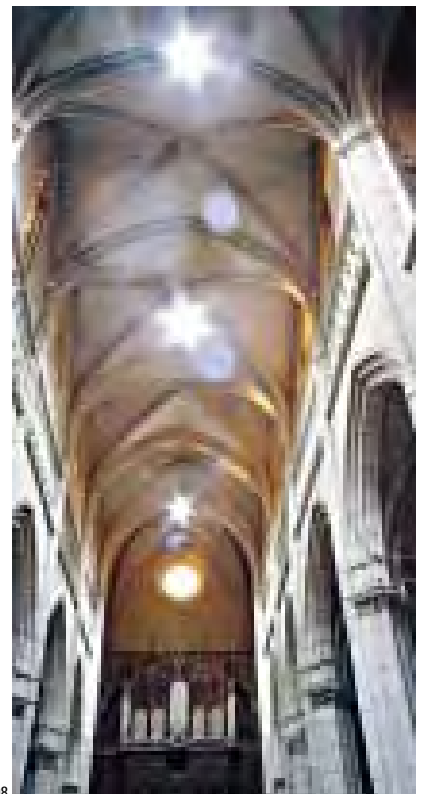
498

El aspecto actual de toda la sucesión de pilares del alzado norte de la nave se muestra en la imagen 498, donde se ve que no todos ellos tienen la misma inclinación, hasta llegar al del coro, prácticamente aplomado —ver estudio fotogramétrico de las deformaciones—. Acompaña a este sistema de giros un consecuente sistema de fisuras que desgajan la pilastra del tímpano del arco diafragma de la nave lateral, debido tanto al giro hacia la nave como del perpendicular a él, hacia el transepto, este último siguiendo al giro, mayor, del pilar del crucero en esa dirección.

Imagen 498. Serie de los pilares de la nave norte con sus diferentes inclinaciones debidas a la distinta calidad constructiva del cimiento y a la diferente sección de los contrafuertes adosados en el exterior del muro de cierre superior

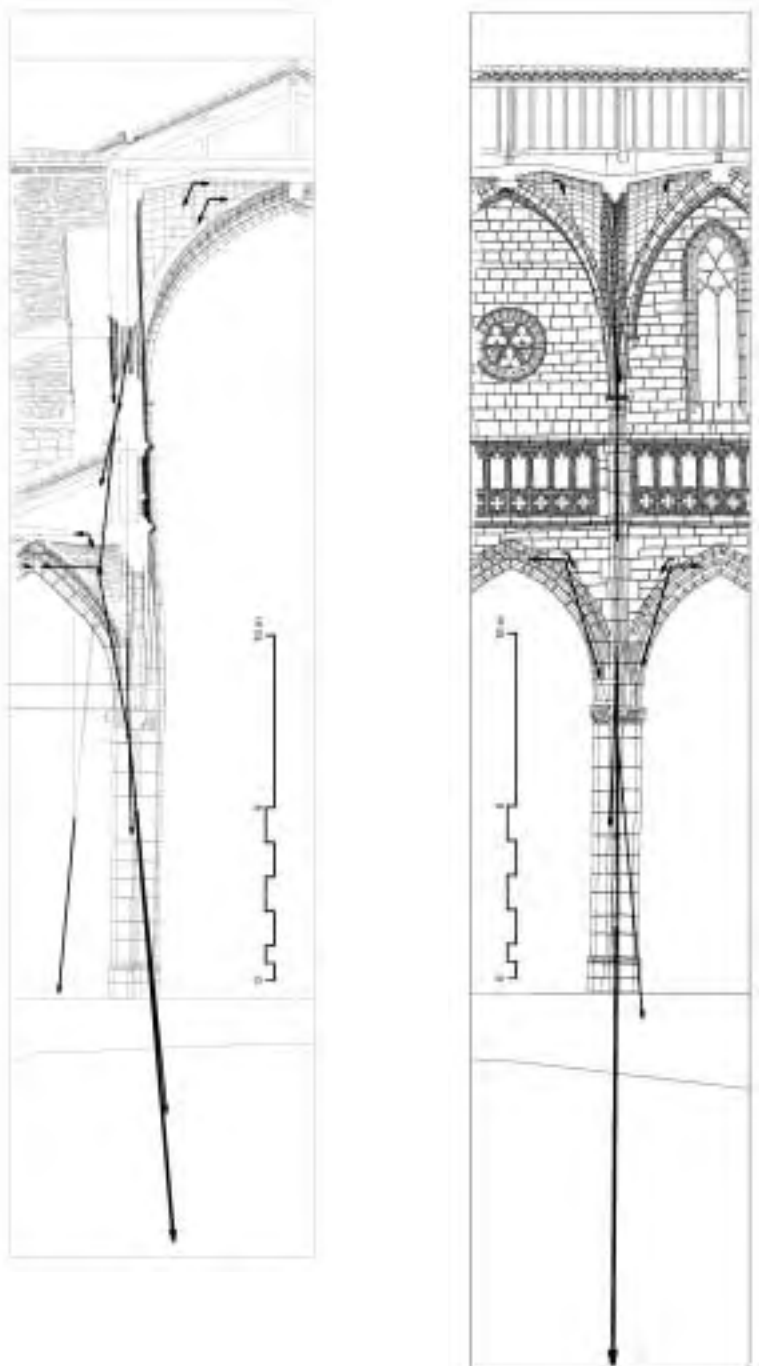
Imagen 500. Estudio de cargas en el cuarto pilar norte de la nave central

- a. Sección transversal de la nave mirando a este
- b. Sección longitudinal de la nave central mirando al norte

Sin embargo, sucede que la concentración de tensiones en la cara interior de la cimentación puede producir posteriores giros del pilar, sobre todo en la hipótesis de una composición constructiva del cimiento de poca calidad, con morteros degradados y mal aparejo de los mampuestos –ver más adelante–.

Esa inclinación del pilar vendría a tener el efecto de abrir más el arco y forzar mayores giros en las articulaciones del semiarco flexionado, que podría fallar. Con todo, como en el análisis del machón de Santa Ana, es necesario un giro demasiado grande para producir este efecto.
