**CATEDRAL DE
SANTA MARÍA
VITORIA-GASTEIZ**

Plan Director de Restauración

VOL 02

4.2.2 ANÁLISIS DE LAS DEFORMACIONES Y LESIONES ESTRUCTURALES

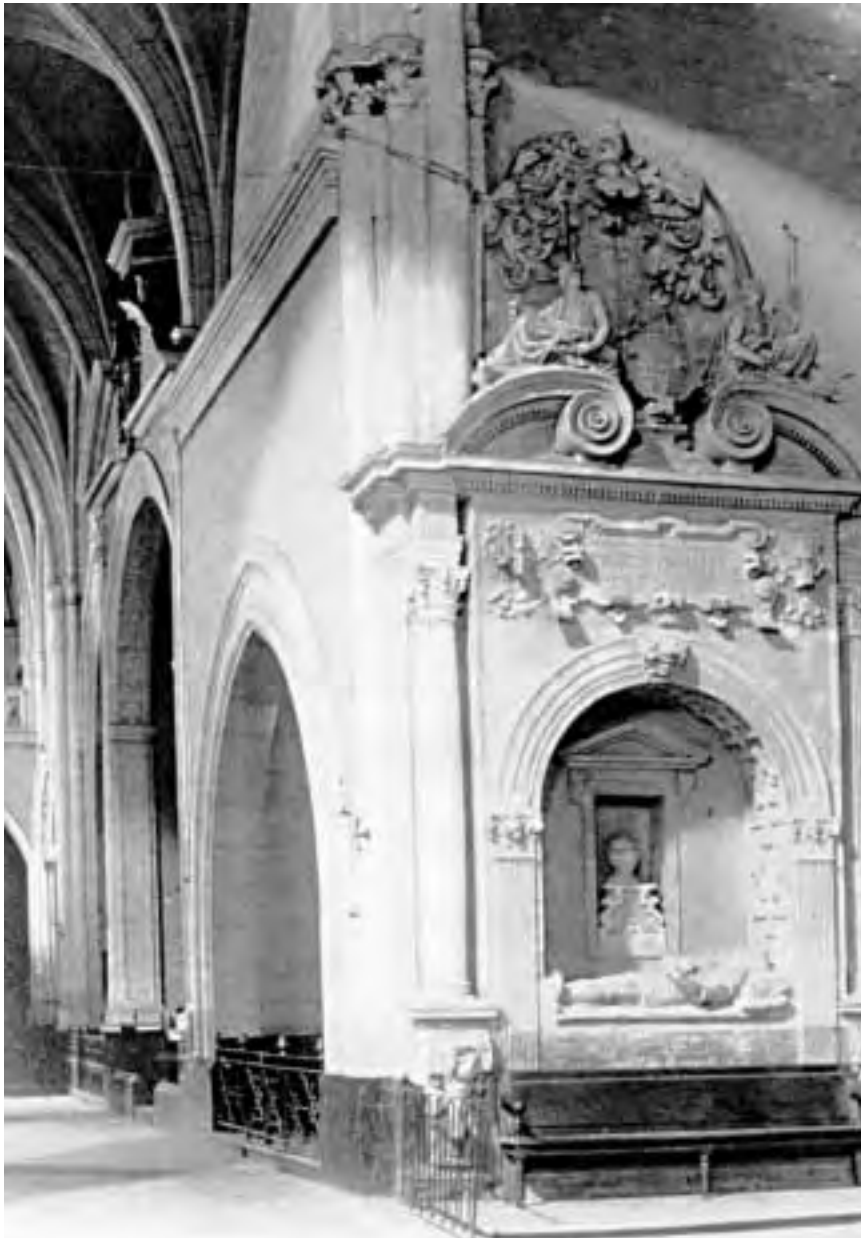
Imagen 504. Capilla de Santa Victoria, con su arco apuntado, detrás del arcosolio adosado a la pilastra de esquina entre el transepto y la nave lateral norte, antes de las restauraciones de la década de 1960. Archivo Municipal de Vitoria. Ref: GUI-VI-17.17

Vamos a estudiar el problema de la capilla de Santa Victoria (ver imagen 504), donde se hace más patente y fácil de comprender –aunque revisando el cálculo y la construcción de la sección 23 se obtienen conclusiones similares–. La capilla se abre desmontando el muro de cierre norte debajo del contrafuerte que apea el segundo arco perpiño de la nave norte de transepto.

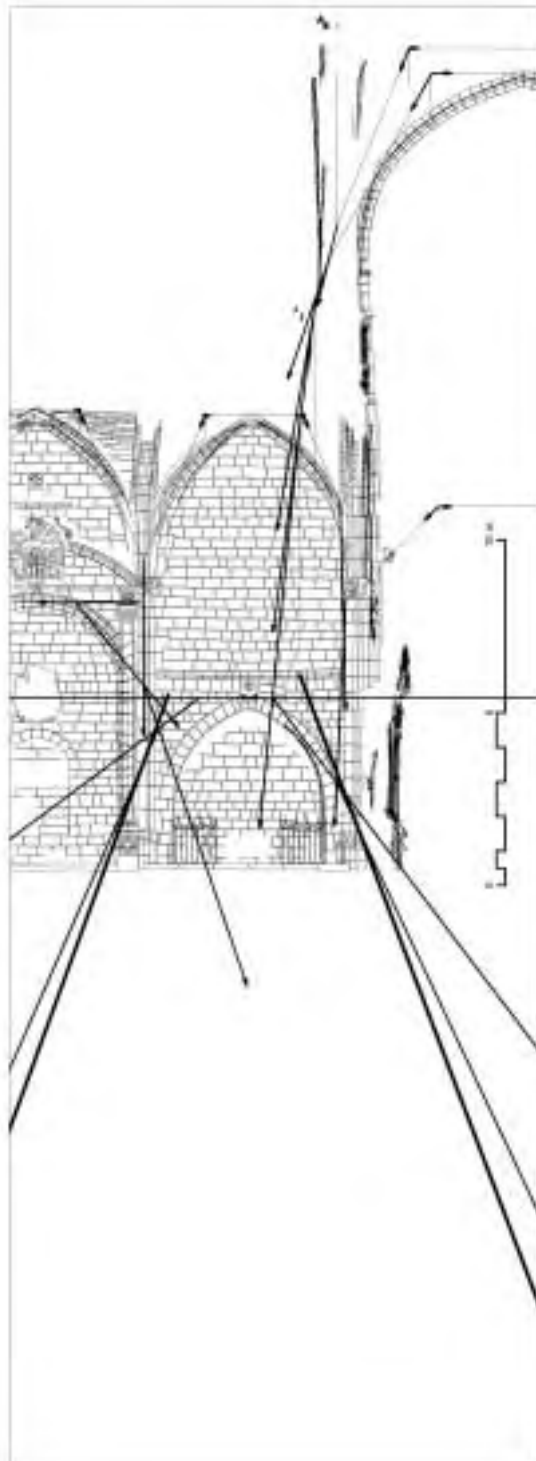
Afortunadamente, la capilla tiene poca altura y la tremenda inclinación de los empujes que produce está lo bastante cerca del cimiento como para permitir su “entrada” en la sección resistente. En la imagen 505 se puede comprobar el descenso de la resultante de los pesos de la parte alta de la nave del transepto y cómo, de manera similar a la sección del pilar de la nave, este esfuerzo se convierte en una carga puntual muy cerca de la clave del arco de la capilla. Probablemente debido a que no se trata realmente de un arco sino de una bóveda de cañón de la misma anchura que la capilla, y también a que la resultante viene aplicada en una sección ancha –la del propio muro– que sobremonta a la bóveda de la capilla, muy grueso por formar parte del

Imagen 505. Estudio de cargas en el quinto tramo de la nave lateral norte, sobre la capilla de Santa Victoria

Este mecanismo de descarga es el que detectan las grietas formadas tanto en este paño de muro –junto a la pilastra del

transepto, a la derecha de la imagen 505–, como las que se muestran en las imágenes 501 y 503, que corresponden al muro medianero de las capillas del lado norte. Es posible incluso que el propio arco formero haya sido el responsable de descargar al muro en los dos casos –y sobre los arcosolios del sur, sección 23–, lo que viene indicado porque el sistema de grietas formado es tal que el arco formero se desgaja del muro de su tímpano en la parte de sus arranques porque sufre una apertura.

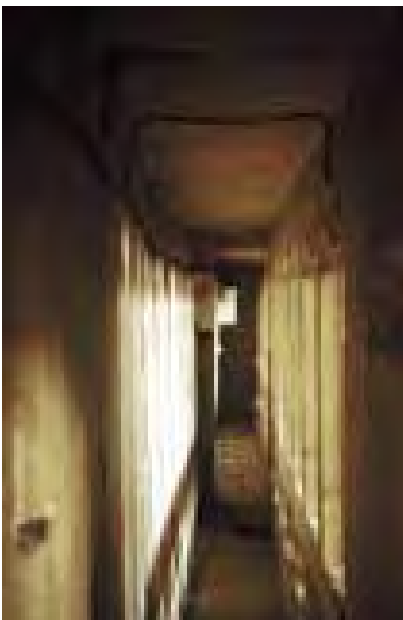
De modo similar al problema estructural y constructivo descrito para el pilar del cruce-ro, se producen en todo el recorrido del triforio una serie de desajustes muy acusados en las zonas donde, por otros motivos, los movimientos de la Catedral se magnifican. En la imagen 506, interior del triforio en el muro oeste del transepto sur, se aprecia la diferencia de inclinaciones de los distintos cierres, así como los extraños enjarjes del requiebro sobre la pilastra de la nave sur –ver capítulo de evolución estructural–.

Imagen 506. Interior del ándito del triforio en su tramo oeste de la nave sur del transepto. Se aprecia la inclinación de los distintos tramos y el escalonado del muro de cierre exterior –a la izquierda– provocado por el replanteo de la obra al nivel del triforio

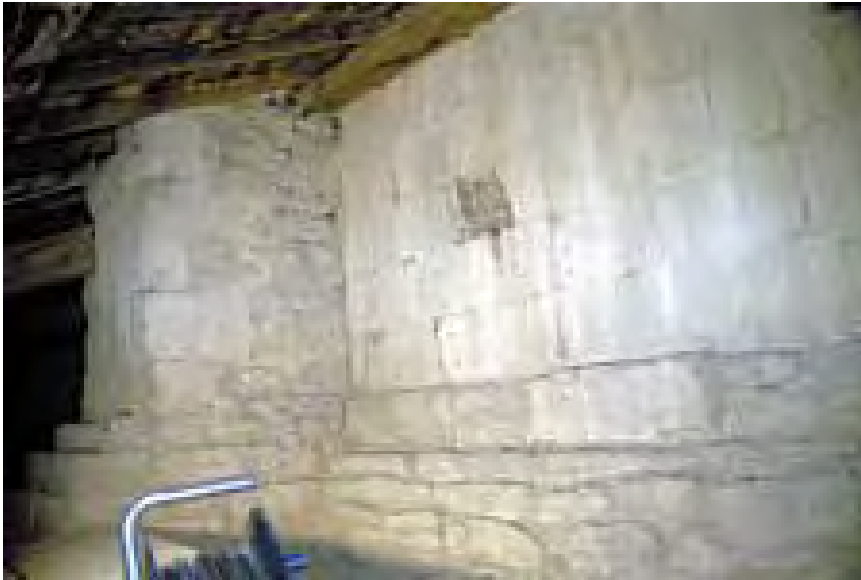
En la imagen 507 se acusa otro de los temas graves que se encuentran en la construcción de la Catedral. Corresponde al interior del camaranchón sobre la nave lateral sur y muestra un contrafuerte, en el centro, y la pantalla exterior del triforio, al fondo. Están construidos con distinta técnica y adosado el contrafuerte a la sillería del triforio, sin enjarje. Esto bien puede ser una cuestión de técnica constructiva –justificada por la delgadez del muro del triforio que le impide casi cualquier unión con otras fábricas–, aunque compromete también problemas de fases históricas de ejecución. La segunda cuestión importante es la relación

Imagen 507. Exterior del muro de cierre del triforio sobre la nave sur y contrafuerte adosado de gran canto. Se ven las hiladas recrecidas sobre los muros de cierre de las naves laterales, también formados en dos etapas constructivas

de ambas construcciones con el muro inferior, que aparece desnudo, ejecutado en mampostería de regular factura con una relativamente buena trabazón entre las bases del muro y del contrafuerte. Esto quizá indique la congruencia general de la estructura superior con la inferior, pero contando con que aquélla se ejecuta en sucesivas fases y con múltiples refacciones, mientras que ésta se desarrolla unitariamente.

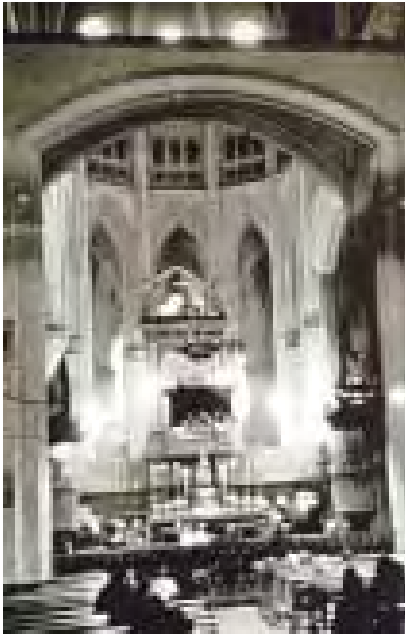
508

En distintos momentos de fechas posteriores al siglo XV, se dispusieron los arcos de contrarresto de las deformaciones que debían ya padecer los pilares de las naves. Tradicionalmente se llama a estos arcos “del miedo”, pues fue el temor de una ruina de las bóvedas superiores el que determinó su construcción. La secuencia histórica de la construcción de estos arcos comienza en el siglo XVI, pero faltan datos tanto documentales como estratigráficos para fijar las fechas concretas. (Ver imagen 508) Pero creemos que estos arcos se construyeron ya con el templo prácticamente estabilizado, siendo innecesarios. La eliminación de los arcos de la nave principal por el arquitecto J. M. Lorente y su sustitución por unos ineficaces “tirantes del miedo” podría probar esta inutilidad de modo patente para el caso de la nave central –es distinto el caso del transepto por los problemas

Imagen 508. Arcos codales de la nave central antes de su desmontaje en las restauraciones de la década de 1960. DFA. Archivo del Territorio Histórico de Álava. Fondo: López de Guereñu. Nº 3975

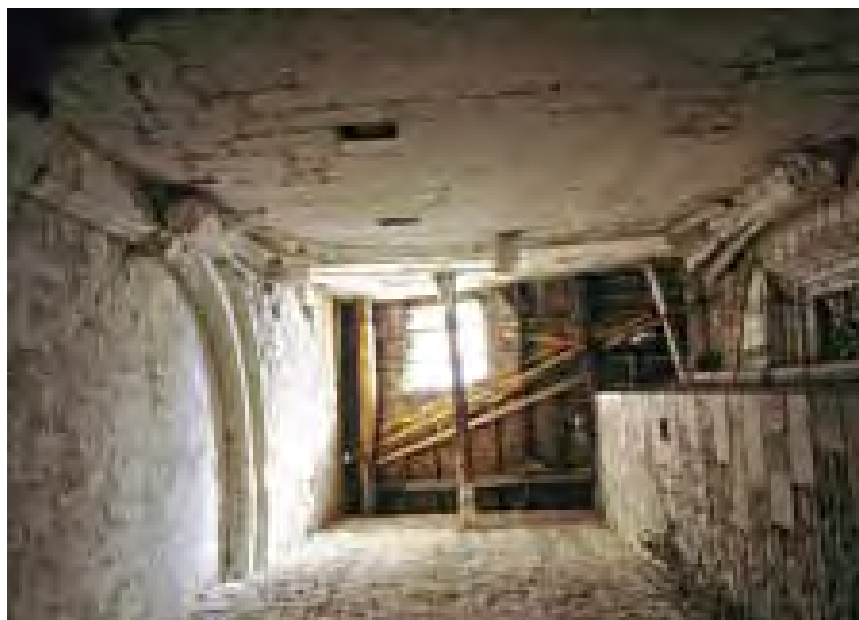
En el quinto tramo de la nave lateral sur se encuentran los restos de la que fue capilla de los Reyes, destruida tras un pleito que determinó que su construcción ponía en peligro la estabilidad del crucero de la Catedral (ver imagen 511). La secuencia, ya explicada, comienza con la destrucción del apoyo del contrafuerte del segundo peripiaño de la nave sur del transepto para abrir

Imagen 511. Interior de la demolida capilla de los Reyes. Se ven los arranques de las bóvedas demolidas y, a la izquierda, el arco que se abría hacia la nave sur cortando la línea de empujes del contrafuerte entre el segundo y el tercer tramos del brazo sur del transepto, luego embebido en el refuerzo del muro medianero, parte inferior de la foto

el arco de entrada a la gran capilla. Es intervención simétrica de la de Santa Victoria, pero de mayor amplitud y gravedad, pues aquí el corte fue radical, eliminando el muro en toda su altura hasta el arco fornero.

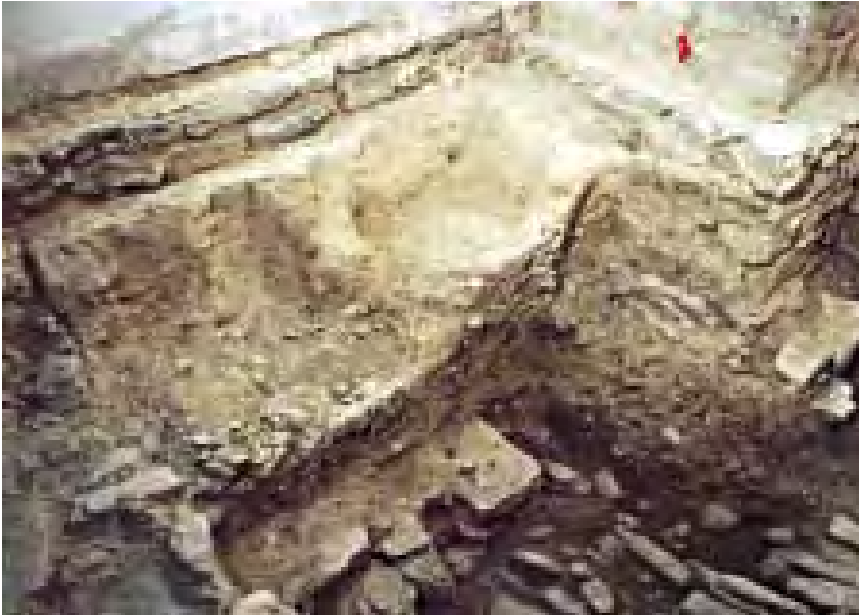
Imagen 512. Cimiento del refuerzo del muro medianero de la capilla de los Reyes y el transepto, asentado sobre un relleno de tierras por encima del resto del cimiento del antiguo muro de cierre

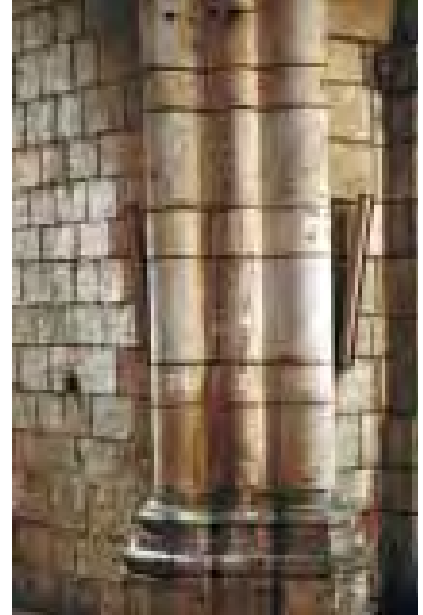
Este asiento de la masa del muro y de su cimiento tiene dos efectos. Por un lado, provoca la concentración de tensiones en la pilastra de esquina entre la nave sur y el transepto, con la aparición de fisuras de componente vertical (ver imagen 513) probablemente debidas a una sobrecompresión de los sillares que forman el forro exterior de la pilastra. Por otro lado, provoca un giro del propio muro hacia el oeste, que se suma al provocado por el machón de Santa Ana, convirtiendo a todo el flanco occidental del transepto sur en la zona más inestable y en riesgo de la Catedral.

Imagen 513. Pilastra de esquina entre la nave lateral sur y el transepto, en la zona de la capilla de los Reyes. Se aprecian las fisuras verticales producidas en los sillares, probablemente por concentración de esfuerzos de compresión debida al asentamiento plástico del muro reforzado en la capilla

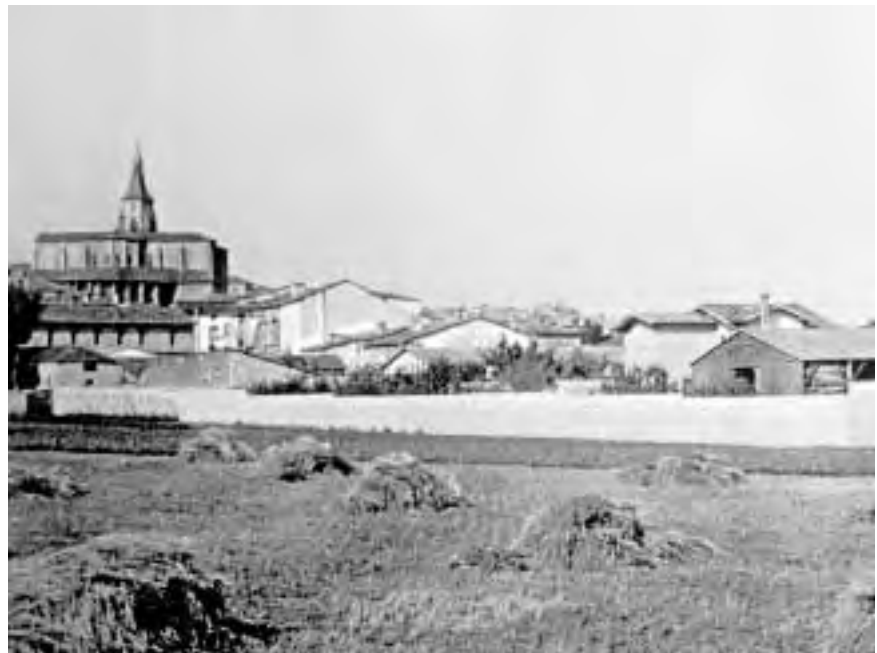
El último problema es histórico, y consiste en la apertura de los vanos de los dos primeros tramos en la anterior restauración. Se ve en la imagen 518 que esos ventanales no existían a mediados del siglo XX. El efecto que su apertura ha significado es un debilitamiento mayor de la estructura. El argumento que lo explica sería el siguiente: la apertura de los ventanales pseudogóticos con los que en las obras de la década de 1960 se imita a los únicos que había —los inmediatos al crucero, que son los de sillería, pues los de restauración son de mortero imitando esa sillería—, provoca

la pérdida de la escasa rigidez transversal que los muros podían tener y que contribuiría a resistir los esfuerzos de dirección norte-sur aplicados por las bóvedas. Este empuje es insuficientemente contrarrestado por el contrafuerte de la esquina nor-oriental, debido a su gran esbeltez. La fractura del muro y su debilitamiento por la apertura de los ventanales hace que ya sea muy deformable ante la componente del empuje en dirección este-oeste, con el consiguiente giro y el desgajamiento de la bóveda del transepto que hemos visto.

Imagen 518. La Catedral vista desde el este en una foto histórica, anterior a la apertura de los vanos del muro oriental del transepto y de su hastial norte.
DFA. Archivo del Territorio Histórico de Álava. Fondo: López de Guereñu. Nº 4241

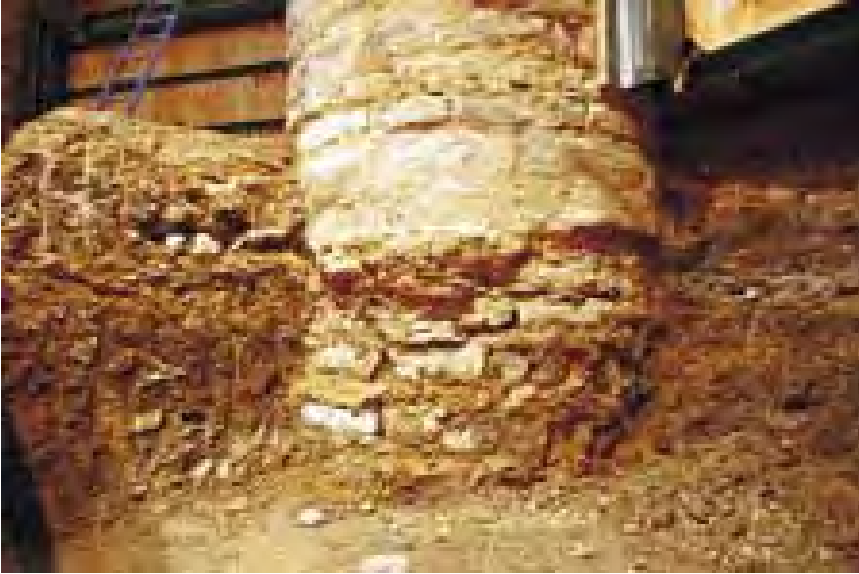
Imagen 519. Cimiento de un pilar del presbiterio descubierto en la excavación arqueológica de la girola. Se aprecia su construcción mediante lajas de caliza margosa y juntas muy anchas de mortero altamente plástico, con la aparición de una fisura horizontal, posiblemente debida al giro del cimiento

(Ver imagen 519). Son los más antiguos de los descubiertos hasta ahora –exceptuando a la muralla del primer proyecto– y muestran una técnica de ejecución bastante correcta, aparejando lajas de caliza margosa con juntas muy anchas de mortero para formar unos tambores cilíndricos de sección algo mayor –no mucho– que la de los propios pilares a los que aguantan. Este tipo de cimentación puede perfectamente tener un comportamiento en cierto modo plástico o viscoso que le haría ir asentando bajo carga constante. Basta con que la carga sea excéntrica para que el asiento sea distinto en la zona más comprimida y se produzca el giro descrito tantas veces.

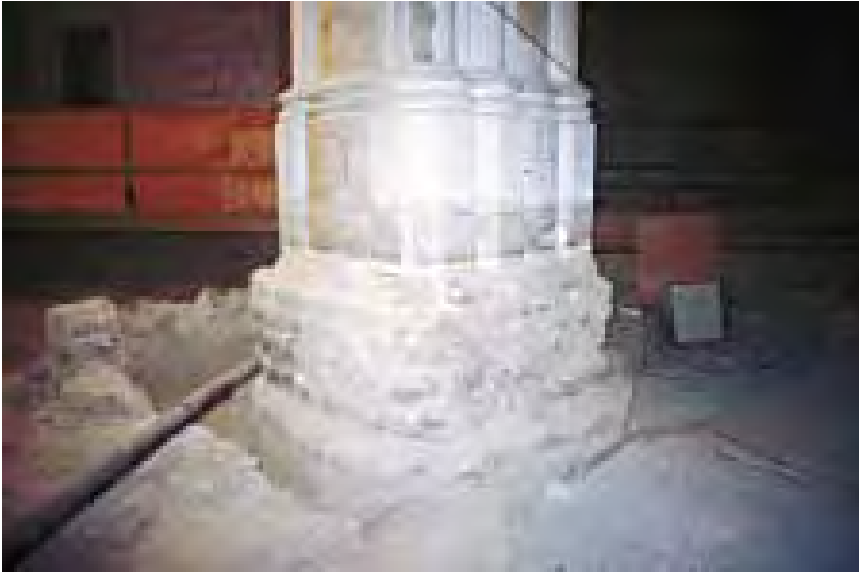
Imagen 521. Cimiento del primer pilar norte de la nave central, bajo el coro, bien aparejado con lajas de caliza y juntas de mortero, y bien apoyado en la roca sana, cortando para ello los restos de construcciones anteriores

(Ver imagen 521). Por el contrario, los dos pilares del primer tramo, bajo el coro, tienen la mejor calidad constructiva encontrada, bien asentados en la roca cortando los restos de cimientos anteriores para formar la caja de la zapata. Ésta es de buen aparejo de caliza con juntas ya no tan gruesas ni descompuestas. Probablemente incidan otros factores en el equilibrio correcto de estos pilares, como el menor tamaño del contrafuerte adosado en los muros de cierre de la nave alta –ver capítulo de evolución estructural–, pero lo cierto es que la cimentación magnífica que tienen es un valor muy positivo para ese equilibrio, pues los asientos de la masa de construcción serán muy pequeños.

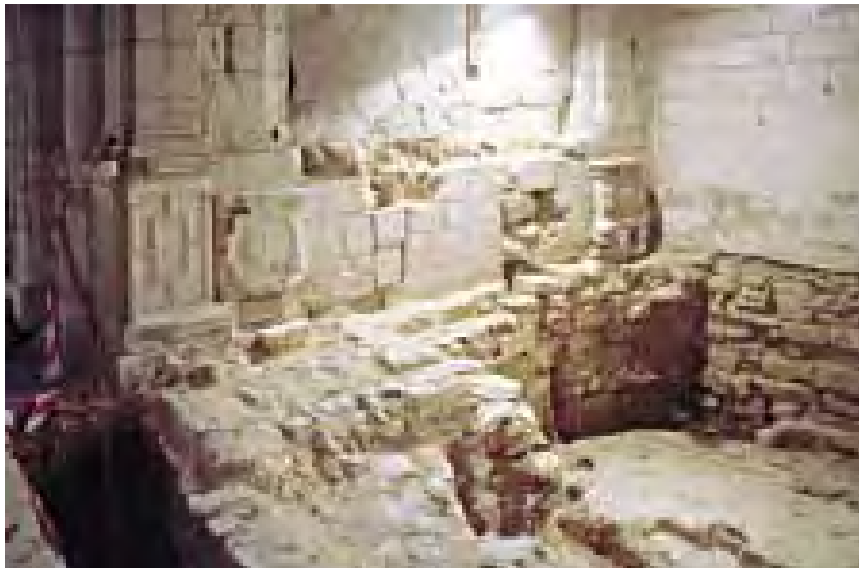
Imagen 522. Cimientos de la capilla de San Bartolomé. En primer plano el cimiento del muro de cierre sur de la nave, desmontado para abrir la capilla. Detrás, el aglomerado de cimientos distintos debidos a diferentes momentos de uso de la Catedral y la capilla

(Ver imagen 522). En primer plano en la foto se ve el cimiento del muro de cierre de la nave sur, cortado para abrir la capilla de San Bartolomé, a la que pertenece la cimentación que se ve al fondo, irregular y hecha en múltiples fragmentos de distintos momentos. La de la nave, cortada además por la ejecución de una tumba, presenta una técnica de lajas de caliza margosa local, de pequeño tamaño y aparejadas sin mucho cuidado y con gruesas juntas de mortero para formar dos hojas exteriores que encofran un relleno de mortero y bolos más inconsistente. Es un cimiento suficientemente grueso, bien aparejado y ejecutado para no tener problemas de giros o asentamientos de los muros o botareles que descansan en él. Sin embargo, el problema podrá venir, nuevamente, de la dañina acción de los que se enterraron en las capillas de

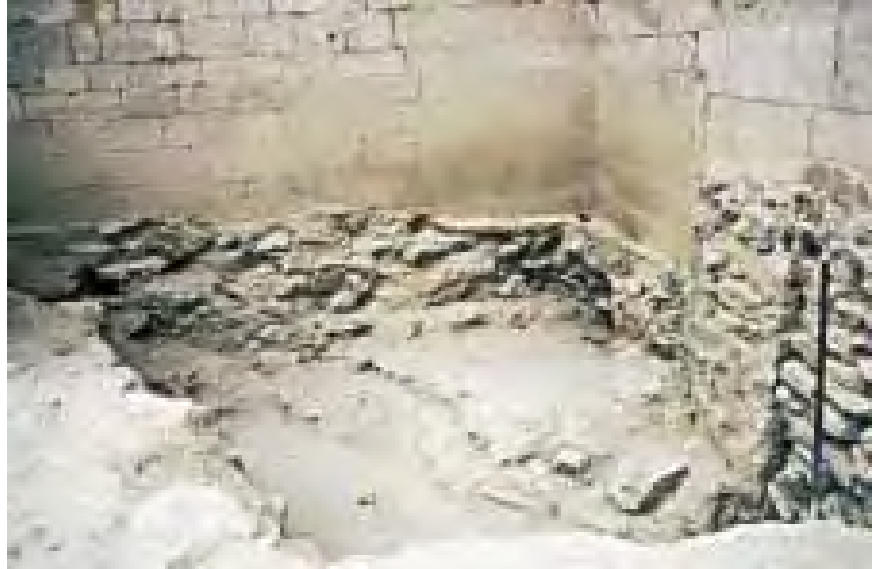
Imagen 523. Cimiento del muro de cierre sur del tramo tercero de naves, cortado para la ejecución de una pequeña capilla funeraria exterior a la iglesia

la iglesia, pues llegan a cortar completamente la continuidad de los cimientos para hacer su tumba, y esto sí debilita seriamente su comportamiento al impedir la absorción de empujes horizontales de ciertas direcciones y su posible compensación, por ejemplo a un lado y otro de un botarel. En la imagen 523 se ve este problema al exterior del tercer tramo sur, junto a la capilla de San Bartolomé, a la derecha. El botarel ha pasado a formar parte del cierre de esta capilla y su cimiento ha sido cortado a paño del muro de cierre y de su esquinazo con el botarel, cuando originalmente parecía tener la anchura del muro más este estribo exterior, solución lógica para evitar posibles inestabilidades laterales ante el empuje de los arbotantes.

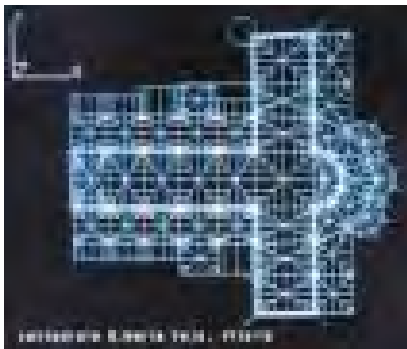
Imagen 524

deformación y fisuración presente (Ver imagen 524). Se ha querido de este modo afrontar el cálculo sin complicarlo inicialmente con las problemáticas inherentes a la efectiva configuración deformada del edificio y renunciando en primera instancia a formular hipótesis sobre la estructura original de la construcción. El modelo así obtenido ofrece una ayuda a la comprensión del comportamiento de la estructura y establece los límites para una sucesiva fase de investigación.

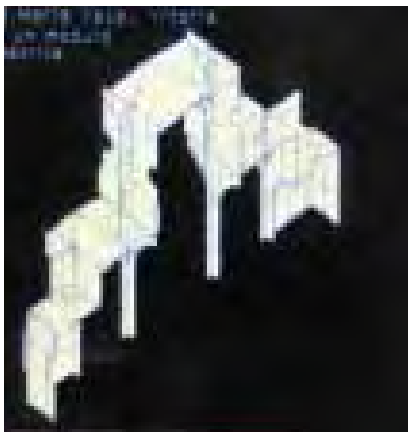
Imagen 530

A falta de datos documentales precisos algunas indicaciones pueden ser recabadas sólo de la observación visual de la estructura: en correspondencia con cada pilar se observa un escaso enjarje entre los sillares del mismo y los del cierre (ver imagen 530). Este hecho, si no puede ser una confirmación cierta de una realización por tramos, es en cualquier caso la traza de una ejecución en momentos distintos de los pilares y del cierre.

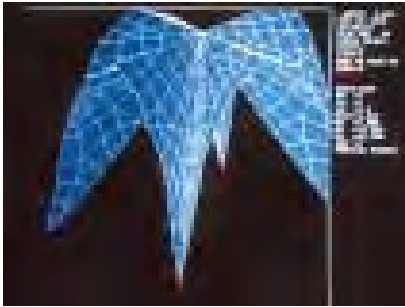
Imagen 552

El único lugar en el que se aprecian tensiones elevadas es el lugar donde las bóvedas se unen con los pilares, alcanzándose una tensión equivalente SIGE de 17 kg/cm^2 (ver imagen 552), tensión ésta que no excede tampoco las tensiones encontradas en otras catedrales de características semejantes. La trayectoria de las fuerzas de compresión que actúan sobre la bóveda se dirigen hacia los pilares de forma uniforme, y no siguiendo la traza de la nervadura como antiguamente se presuponía.

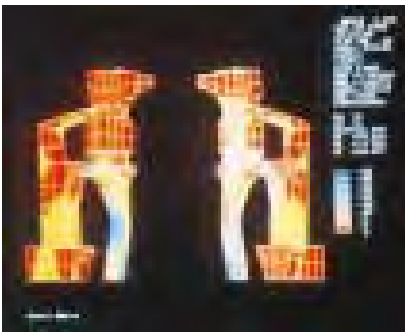
Imagen 553

En la imagen 553, podemos observar claramente que la tendencia a la deformación del modelo coincide plenamente con el estado real de la Catedral, los pilares están pandeados hacia el interior de la nave, el claustorio aparece desplazado hacia el exterior y la clave de la bóveda claramente hundida. Una gráfica generada permite evaluar en centímetros la deformación del pilar y su extensión hasta la cubierta (23,75 m). Destaca la curiosa forma en S del gráfico en la que se aprecian las dos máximas deformaciones a la altura de los pilares y del claustorio, siendo la deformación de los pilares más destacada, aunque visualmente la del claustorio pueda parecer mayor, ya que entre ambas aparecen unos 40 cm.

La misma imagen 553 muestra el mapa de tensiones SIG3, que representa las tensiones en dirección vertical. El fuerte pandeo de los pilares hace que en ellos se alcancen tensiones próximas a 30 kg/cm^2 .

Las fuerzas horizontales se muestran en dicha imagen, en la que se comprueba cómo sobre la bóveda de la nave lateral aparecen fuerzas de tracción y compresión que dañan gravemente la bóveda alcanzando las tensiones horizontales en este punto, valores próximos a los 20 kg/cm^2 . Una de las causas de estas altas tensiones en la bóveda de la nave lateral, radica en la excesiva horizontalidad del arbotante que se apoya sobre el contrafuerte que a su vez

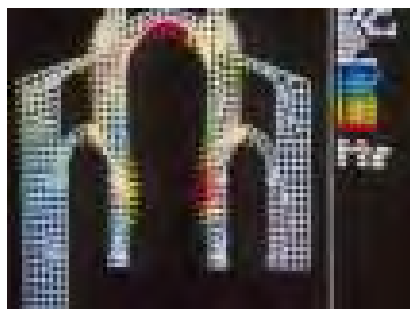
Imagen 555

- Sección transversal con arbotantes. Una vez localizado el problema de la Catedral en el empuje de las bóvedas, se decidió añadir arbotantes y aumentar los contrafuertes para su apoyo. Esta decisión también fue llevada a cabo de forma acertada en muchas catedrales europeas, sin embargo, la falta de recursos con los que se acometió la obra en Santa María, dio como resultado unos arbotantes estética y estructuralmente pobres, mal engarzados a la nave y con una inclinación inadecuada. La imagen 555 nos muestra un diagrama

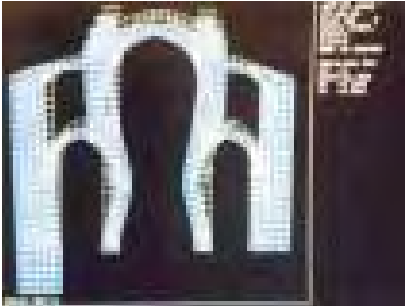
Imagen 556

El resultado final aparece reflejado en la imagen 556, en la que se aprecia claramente la tendencia a la deformación de la sección transversal. Es importante destacar la diferencia de cota sobre la que se asientan los contrafuertes más externos. Al aumentar éstos para permitir la colocación de los arbotantes, el contrafuerte de la izquierda aparece demasiado largo y esbelto, lo que provoca su fácil deformación ante el empuje de la nave, arrastrando el conjunto y provocando una asimetría en la sección que anteriormente no existía y que en la actualidad podemos apreciar perfectamente en la Catedral de Santa María.

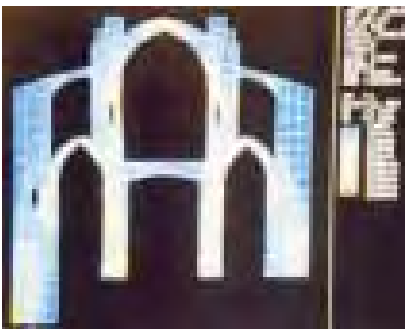
Imagen 557

- Sección transversal con arcos codales. Sin duda alguna fue el excesivo pandeo de los pilares lo que motivó que se añadieran en la nave principal unos arcos codales, tal y como se muestra en la imagen 557. El estado tensional del edificio mejora de una manera muy notable: se frena el progresivo pandeo de los pilares, se distribuyen mejor las cargas y el engrosamiento de los pilares dota al conjunto de una mayor seguridad.

Sin ser una actuación profunda, ni estéticamente brillante, hay que reconocerle una mejora estructural del templo, tal y como se muestra en la misma imagen 557, en la que se aprecian unas tensiones equivalentes,

SIGE, próximas a los 18 kg/cm^2 frente a los aproximadamente 25 kg/cm^2 que aparecían en el modelo anterior.

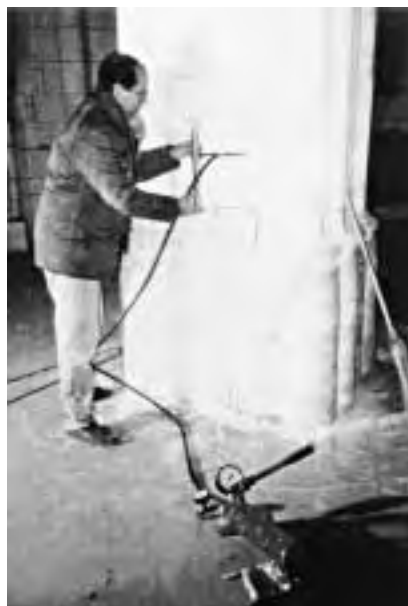
El resultado de los ensayos permite advertir la presencia de notables heterogeneidades en las tensiones del interior de la sección considerada, en cuanto que los valores medidos llevarían a una tensión media de unos 47 kg/cm², no justificada por el esfuerzo normal presente en el pilar, cuyo valor medio de tensión calculado es inferior a 22 kg/cm². Teniendo en cuenta entonces el efecto de flexión producido por la deformación, debemos decir que éste habría debido producir una distribución de las tensiones opuesta respecto a la medida en el ensayo, con tensiones mayores hacia el centro de la iglesia y no hacia la nave lateral.

Imagen 560. Determinación del estado tensional T2

Los valores medidos encuentran sólo una justificación: la sustitución de los sillares de piedra efectuada en el pasado, de la que existe testimonio fotográfico en cuanto se refiere a las intervenciones de los años 60, pero que no se puede excluir que pudiera haberse producido también en otros tiempos, ha llevado a una distribución no homogénea de las tensiones presentes en la sección, con los sillares sustituidos prácticamente sin carga y los sillares originales (o más antiguos) notablemente cargados.

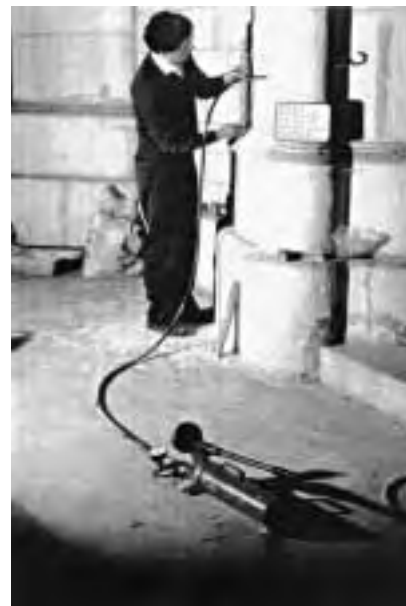
Imagen 561. Determinación del estado tensional T6

Los valores de la tensión de trabajo medidos han resultado ser de 14 kg/cm² y 34 kg/cm², no siendo posible tampoco en este caso confrontarlos con los valores de tensión calculados por las probables variaciones sufridas por las secciones a causa de la sustitución de los sillares.

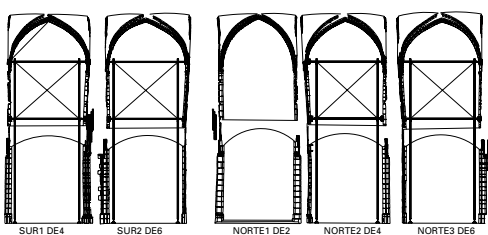
Imagen 583. Alzado de los pórticos de atirantado de las bóvedas del crucero

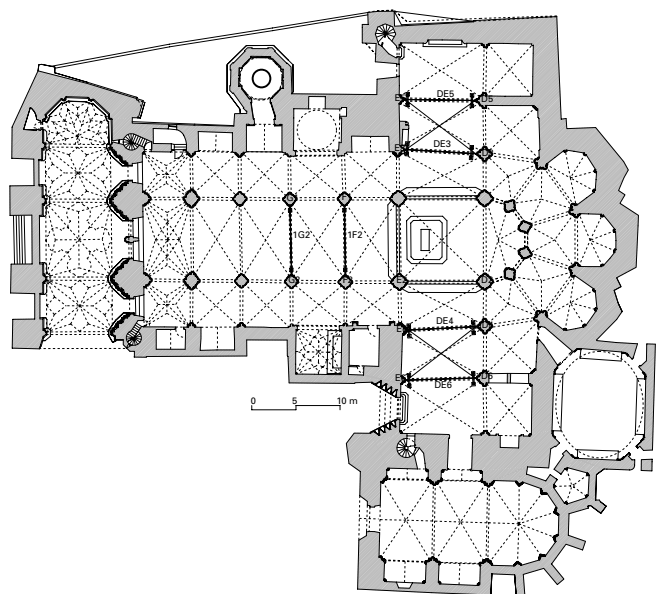
Imagen 582. Situación de los pórticos provisionales de acero para acodalamiento de los pilares 3º y 4º de la nave y atirantado de las bóvedas del crucero

por introducir entre los pilares un codal provisional de tubo de acero, colocado al mismo nivel que el centro de los empujes de las naves laterales. Este elemento tiene sus extremos regulables para que pueda ponerse en carga y se apoya en sus extremos en dos pies extensibles que llegan hasta el suelo de la Catedral. En el transepto, se ha observado una fuerte deformación de los muros occidentales, a la altura de la línea de los empujes de las bóvedas, en el lado en que estos empujes no están contrarrestados por los muros de las capillas. La estructura de contrarresto de los empujes está formada por dos tubos de acero; el primero, más bajo a la misma altura que el colocado en la nave acodalando los empujes de las bóvedas de las capillas y de las naves laterales; el segundo a la altura de la línea de empujes de las bóvedas superiores, atirantando estos empujes. Este elemento, al igual que el descrito para la nave, tiene sus extremos regulables para que pueda ponerse en carga y se apoya en sus extremos en dos pies extensibles que llegan hasta el suelo de la Catedral. Con el objetivo de poder absorber fácilmente la irregularidad de la construcción y de la puesta en obra se ha previsto la introducción, en los extremos de los puntales y de los atirantamientos, de un apoyo elastomérico armado capaz de permitir pequeñas rotaciones y giros de los pilares de contrarresto.

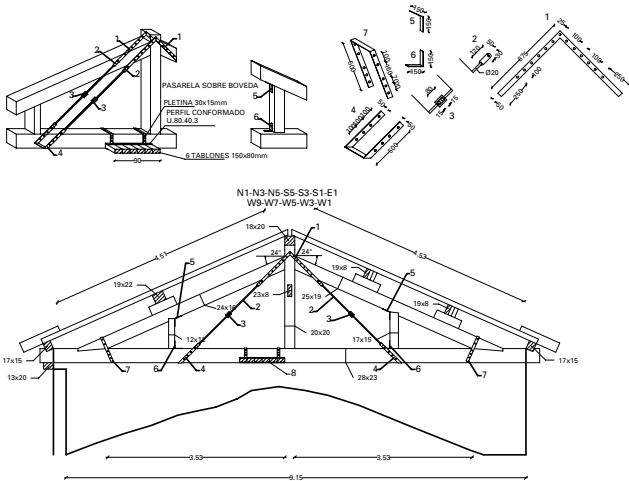
Imagen 589. Refuerzos de la cercha antigua sobre contrafuertes

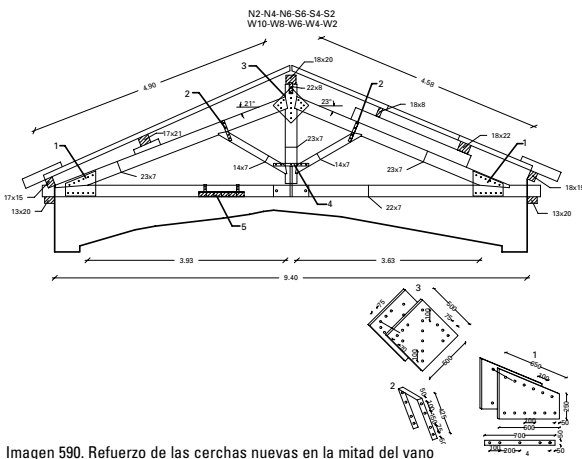
Imagen 590. Refuerzo de las cerchas nuevas en la mitad del vano

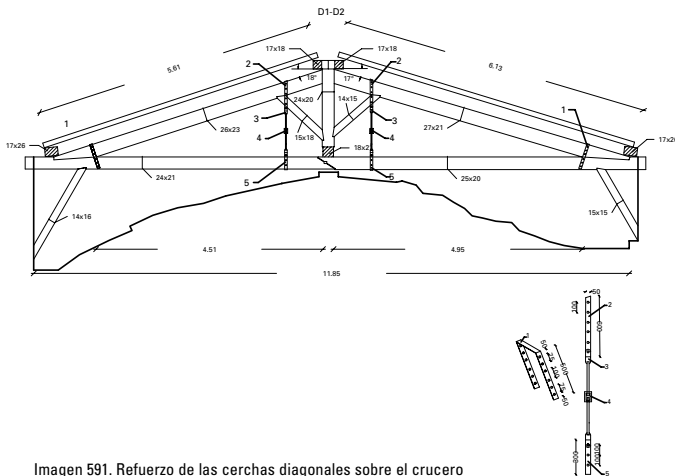
Imagen 591. Refuerzo de las cerchas diagonales sobre el crucero

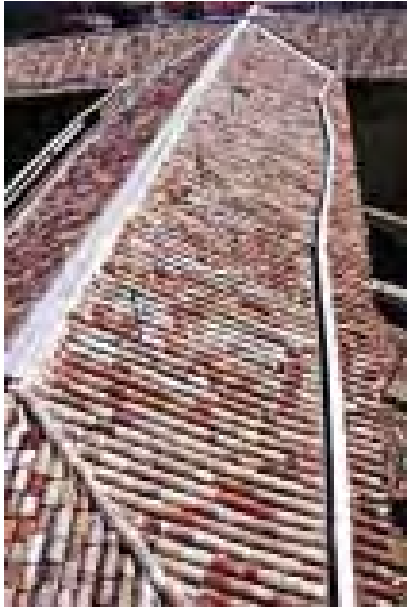
Imagen 592. Cubierta de la nave de la Catedral después de la intervención

Se repasó la totalidad de la superficie cubierta, tal y como estaba configurada, limpiando los canales del tejado, sustituyendo las tejas rotas y colocando las movidas, limpiando y arreglando los canales y limahoyas y cogiendo con mortero de cal una de cada cinco hiladas y también las cumbres y limatesas. En las zonas donde la cubierta se encontraba muy deteriorada se desmontó el tablero de la cubierta, se recuperó el material en buen estado, y se recompuso la cubierta sustituyendo el material deteriorado incluido el entablado de ripia. Finalmente se colocaron ventanas practicables en los diferentes faldones de la cubierta.

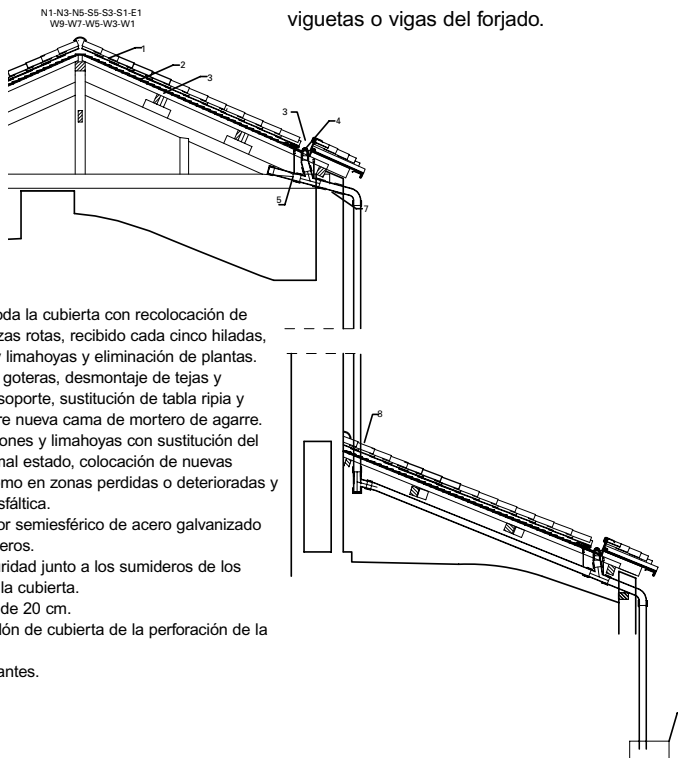
Imagen 593. Sección constructiva de la intervención propuesta en la cubierta y en el sistema de evacuación de agua

1. Corrido general de toda la cubierta con recolocación de tejas, sustitución de piezas rotas, recibido cada cinco hiladas, limpieza de canalones y limahoyas y eliminación de plantas.
2. Retejo de zonas con goteras, desmontaje de tejas y eliminación de mortero soporte, sustitución de tabla ripia y colocación de tejas sobre nueva cama de mortero de agarre.
3. Reparación de canalones y limahoyas con sustitución del soporte de madera en mal estado, colocación de nuevas láminas y patillas de plomo en zonas perdidas o deterioradas y eliminación de lámina asfáltica.
4. Colocación de colador semiesférico de acero galvanizado en la boca de los sumideros.
6. Rebosadero de seguridad junto a los sumideros de los canalones en aleros de la cubierta.
7. Perforación de muro de 20 cm.
8. Protección sobre faldón de cubierta de la perforación de la bajante.
9. Arqueta a pie de bajantes.

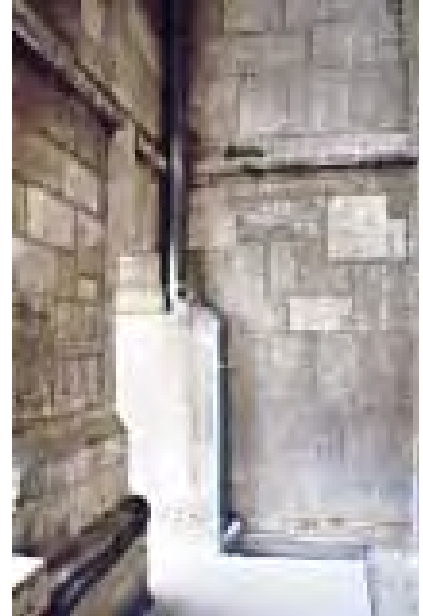
Imagen 596. Detalle de registro de una bajante en su encuentro con el pasillo de ronda

Se repasó todo el sistema de evacuación de agua, de canalones y bajantes eliminando todos los elementos deteriorados. Las cazoleas de desagüe de los canalones se protegieron con una rejilla semiesférica y desde este punto todos los codos del sistema de bajantes se sustituyeron por un codo de PVC registrable. En las bajocubiertas se suprimieron todos los recorridos horizontales posibles creando nuevas bajantes para evitar la concentración de canales. Siempre que fue posible, conectamos las bajantes de pluviales con la red de alcantarillado.

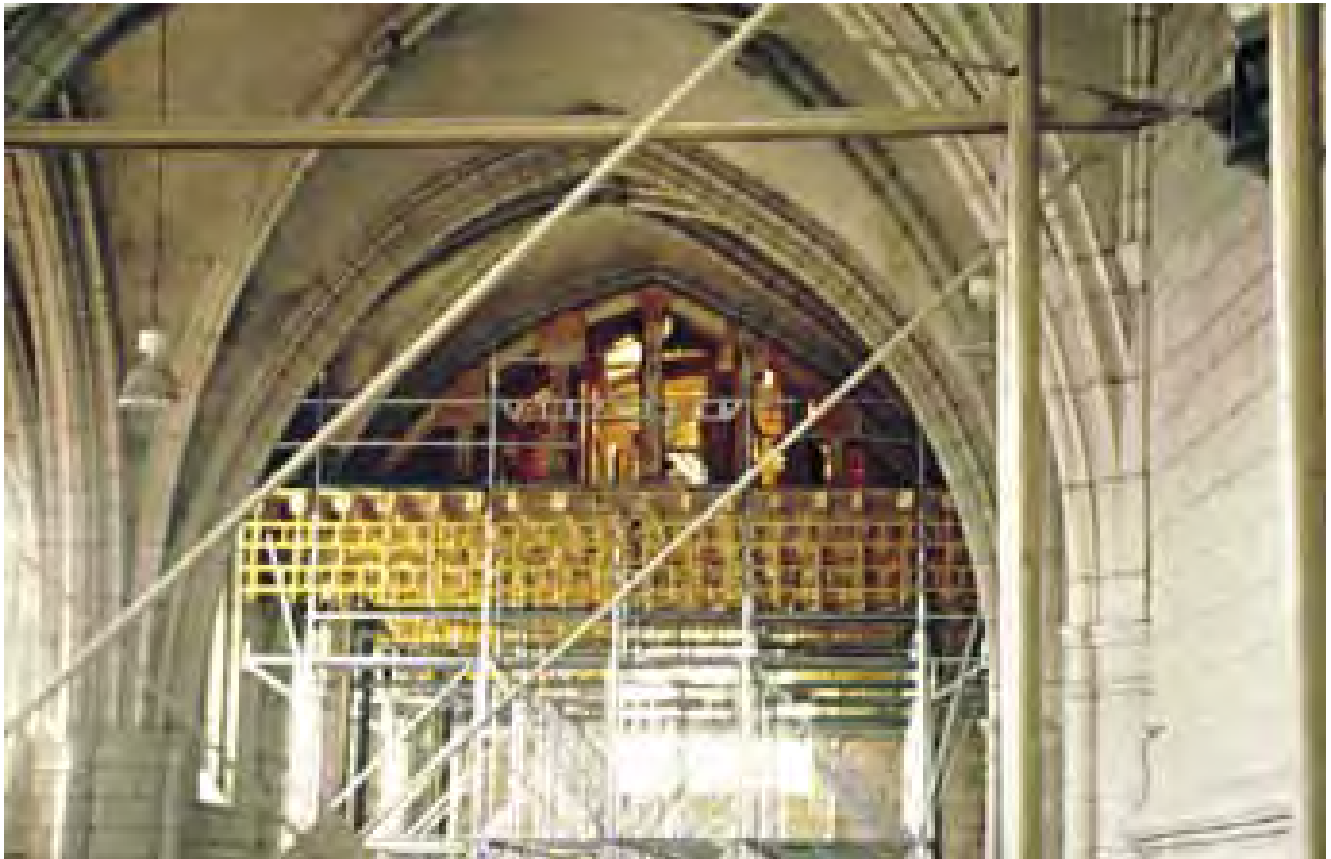
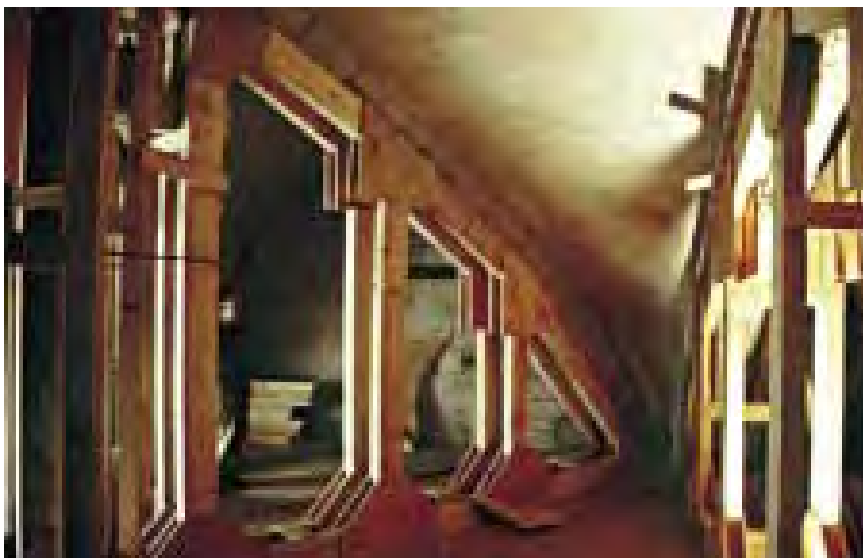
Imagen 599. Vista general del apeo y cimbreo de las bóvedas del crucero sur y detalle de esta actuación

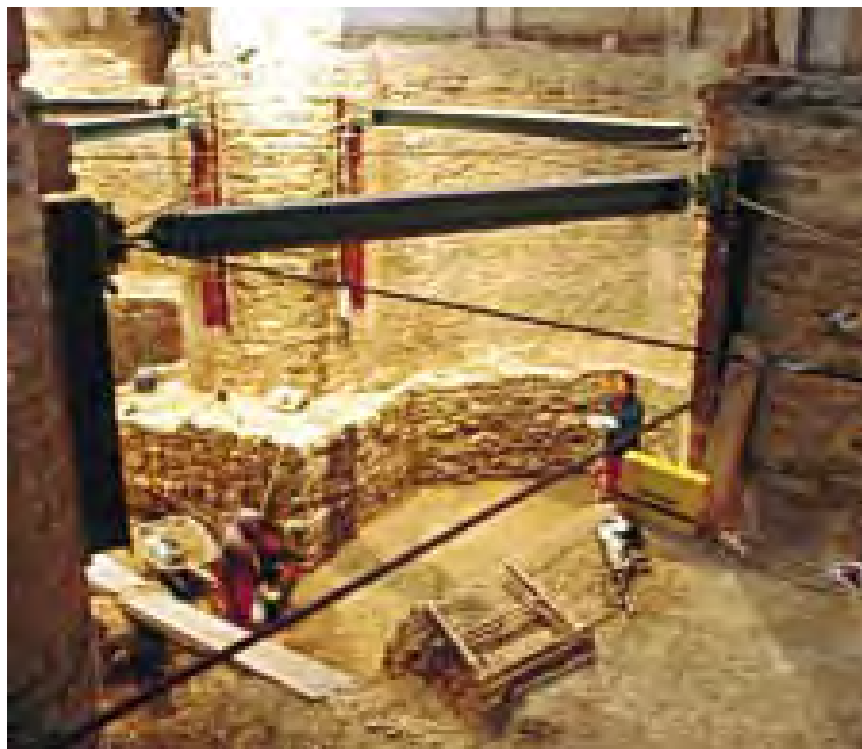
Imagen 603. Vista general del acodamiento de los muros y de las cimentaciones descubiertas en las excavaciones arqueológicas

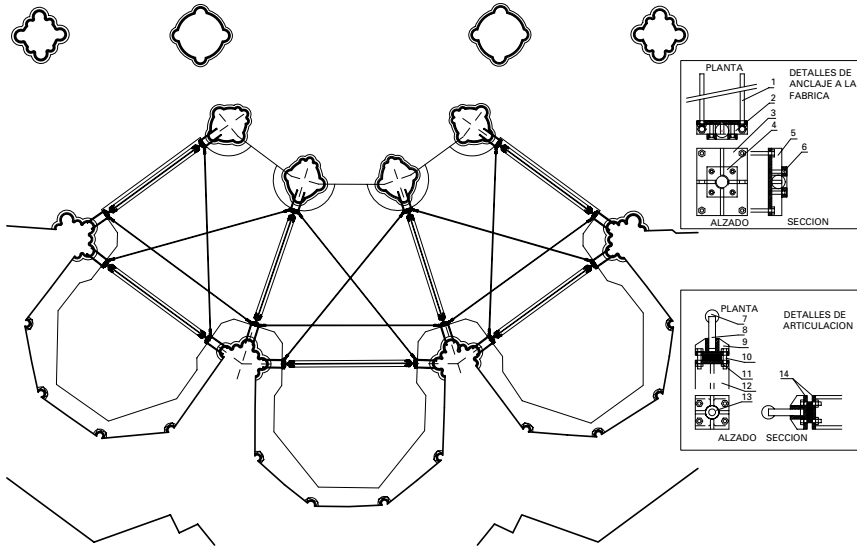
Imagen 604. Planta y detalles del acodamiento de los muros y cimentaciones descubiertas en la excavación arqueológica

12. Codal, perfil HEB 200 acero A52, soldado a chapa de asiento de acero A52, 20 x 20 cm, espesor 20 mm.
13. Tubo perforado con fresa y roscado, acero inoxidable, diámetro exterior 80 mm, interior 40 mm, longitud 80 mm.

14. Chapa de asiento de articulación, acero inoxidable, 20 x 20 cm, espesor 20 mm.

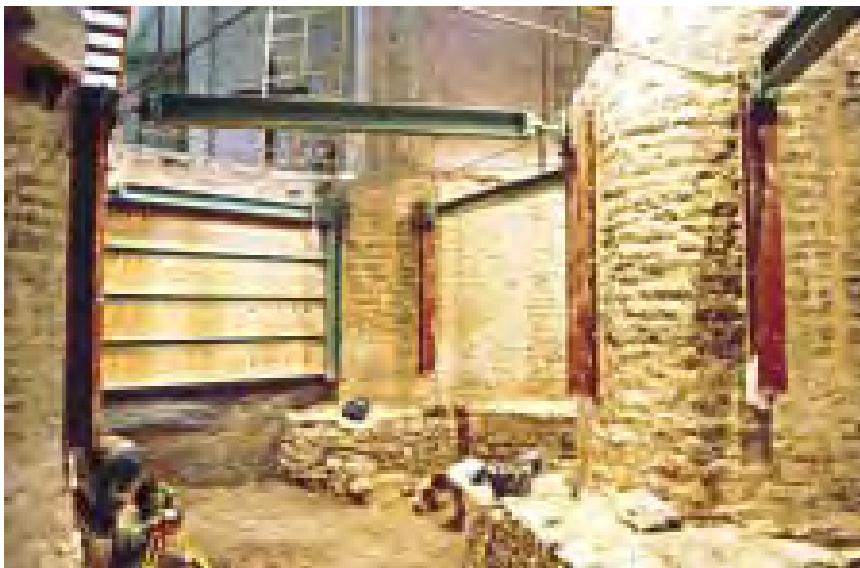
Imagen 605. Vista de la entibación realizada en los cortes de las excavaciones

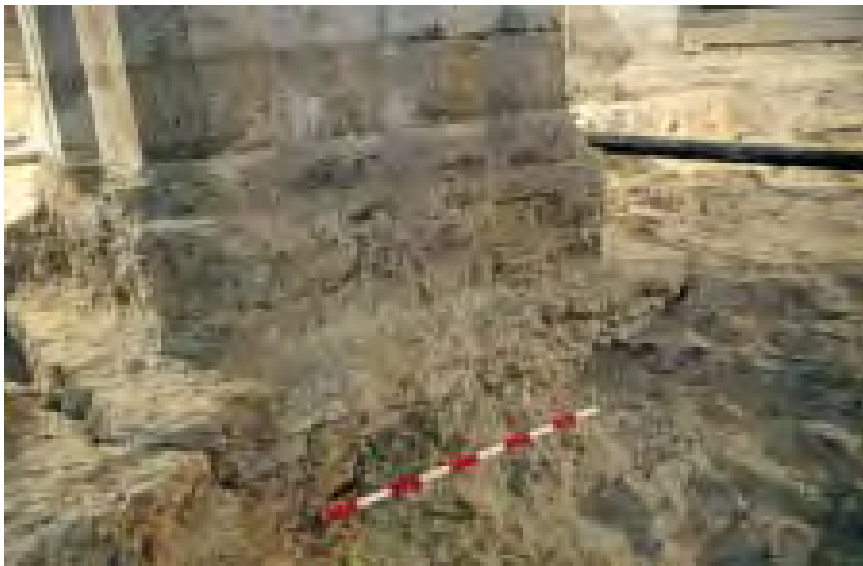
3

Imagen 3. Vista de uno de los pilares de los dos más próximos a los pies del edificio. Como puede apreciarse tiene un asiento muy bueno, con un cajeadado en la base

Como hemos indicado en otro lugar, se excavó este tramo precisamente para comprobar el estado de cimentación de cuatro de los pilares del templo y los resultados confirmaron, en algún caso, la sospecha que se tenía sobre su posible asiento defectuoso. No es el caso de los dos más próximos a los pies del edificio, perfectamente asentados, uno de ellos sobre la sólida estructura que hemos definido como iglesia nº 2 y el otro bajando de forma escalonada hasta la roca, en la que se talló incluso un cajeadado previo.

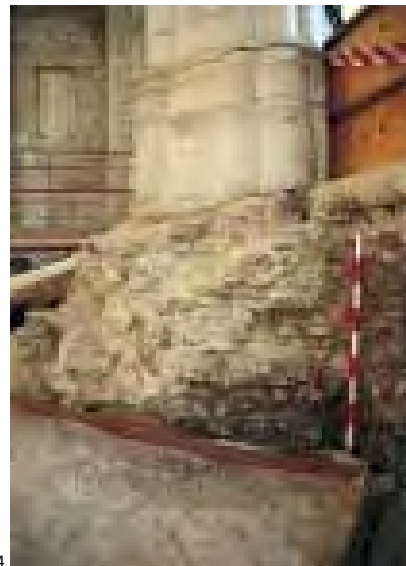
4

Imagen 4. Base de uno de los pilares orientales del segundo tramo de la nave, con una cimentación poco consistente

Los otros dos pilares, sin embargo, ofrecen una situación mucho más delicada. El del lado de la Epístola se acomoda parcialmente sobre las cimentaciones de la iglesia

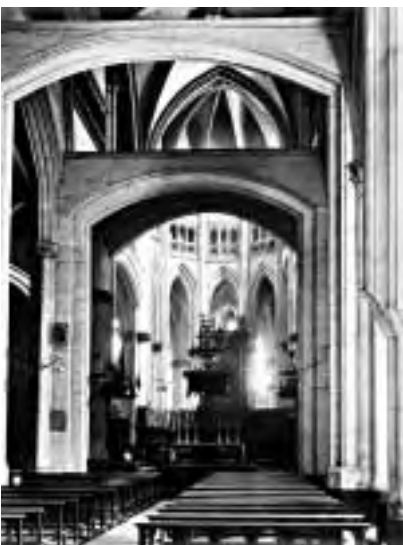
Imagen 57. Interior de la Catedral Vieja de Vitoria, con los arcos codales, antes de la restauración de M. Lorente. Archivo del Territorio Histórico de Álava. DAF (H) c. 4, nº61

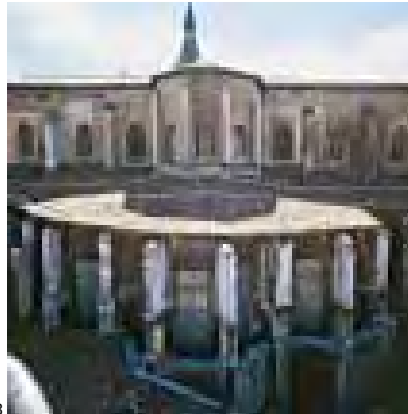
63

Imagen 63. Detalle de los botareles cortados de la girola

El remate de los botareles desmochados de la girola, sí podemos considerarlo un problema estrictamente formal, probablemente el más apasionante y comprometido teóricamente de cuantos presenta el edificio. Estos elementos, que se construyeron con el primer gótico del edificio, se encuentran en la actualidad rematados por

unos ladrillos sobre los que apoyan las durmientes de la estructura de madera que cubre la cabecera del edificio. Siguiendo la lógica formal de la arquitectura gótica, estos elementos deberían rematarse con pináculos, y aquellos que coinciden con los muros de separación de las capillas, levantarse para soportar dos líneas de arbotantes que vuelan hasta apoyar en los contrafuertes de la cabecera. Como hemos comentado, el segundo gótico remató nuestro edificio con bóvedas de madera y solamente construyó los contrafuertes correspondientes. La bóveda de piedra que remató posteriormente la cabecera, parece que no provocó ningún tipo de problemas, ya que en este punto nunca se construyeron arbotantes rematando los botareles desmochados. Esto es debido, probablemente, a que esta bóveda es de menores dimensiones y formalmente tiene un número mayor de contrafuertes donde repartir sus cargas. Si, finalmente, decidiésemos rematar estos elementos con pináculos y arbotantes, con la forma con la que probablemente pensaron rematar su edificio los primeros constructores góticos, recuperaríamos una cabecera espectacular para la Catedral.
