**CATEDRAL DE
SANTA MARÍA
VITORIA-GASTEIZ**

Plan Director de Restauración

VOL 02

4.2.2 ANÁLISIS DE LAS DEFORMACIONES Y LESIONES ESTRUCTURALES

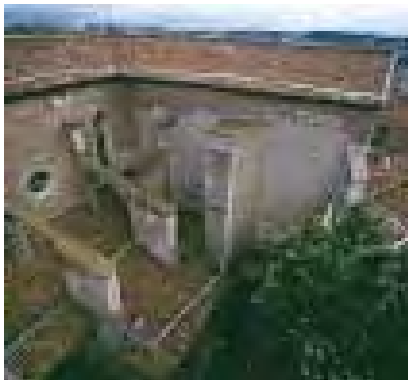
Imagen 69. Detalle del remate superior del muro de la nave y el crucero

Para permitir que los tirantes de estas cerchas pudiesen pasar sobre las claves de estos arcos, era necesario recrecer todos los muros perimetrales de esta zona del edificio. Este recrecido de mampostería, de una pésima calidad constructiva (dada la rapidez con la que entendemos debieron construirse), es el que nos encontramos en la actualidad; rematado por otro pequeño recrecido, todavía de peor calidad, construido con un entramado de madera y ladrillo, que sirve de apoyo a una segunda serie de cerchas, cuyo tirante debe ahora superar las claves de las bóvedas. Los cabios de esta estructura vuelan sobre este murete formando un alero sobre los muros. Toda esta estructura forma una cubierta en cruz, con un volumen muy claro —que pensamos se debe respetar— sobre el que solamente se eleva el volumen de la Torre.
