El hospital de Antezana (Alcalá de Henares, Madrid): estudio arqueométrico y análisis arquitectónico de ladrillos y morteros

PALABRAS CLAVE: Caracterización arqueométrica, Análisis arquitectónico, Ladrillos, Morteros, Fábricas.

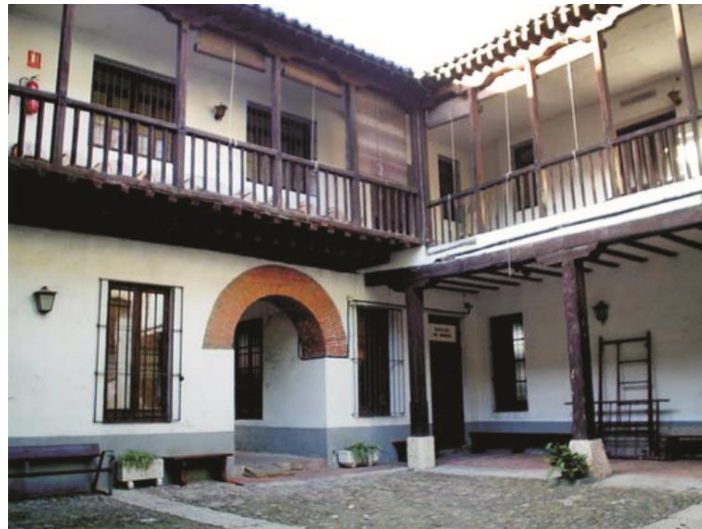
Figura 1: Patio central con galería de dos alturas.

Actualmente, el edificio está organizado en torno a un patio central con galería de dos alturas y pilares de albañilería en el lado sur, mientras que los tres lados restantes son corredores de madera (figuras 1 y 2). La fachada principal hacia la Calle Mayor está ocupada por una iglesia construida en 1800 (figura 3) y en la crujía oeste del patio se ubica una capilla barroca dedicada a San Ignacio (figura 4), que se construyó a mediados del siglo XVII. En el lado norte hay un volumen adosado que se levantó a principios del siglo XX.

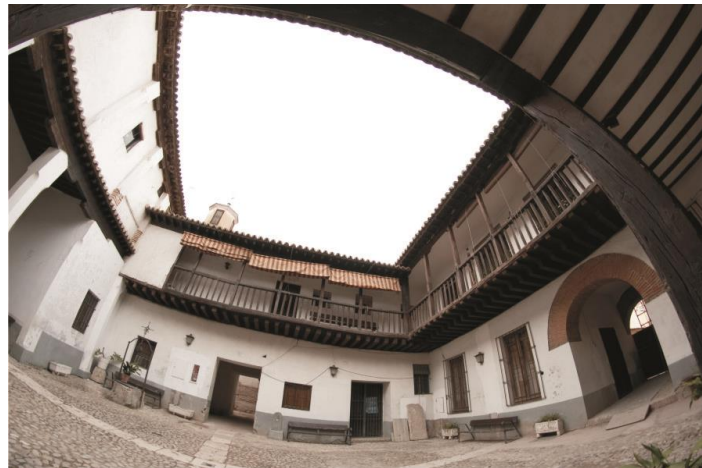
Figura 2: Galería original tabicada del lado sur (izda.) y corredores de madera.

Los pilares ochavados de albañilería y los elementos de madera que todavía se conservan en la crujía del lado sur, son característicos de una casa mudéjar del siglo XV. En Alcalá de Henares, esta es la única casa mudéjar conservada, aunque hay ejemplos similares contemporáneos en Toledo, como el Palacio de Fuensalida de principios del siglo XV; o el palacio de don Gutierre de Cárdenas en Ocaña, de la segunda mitad de este mismo siglo XV (Pavón Maldonado, 2005).

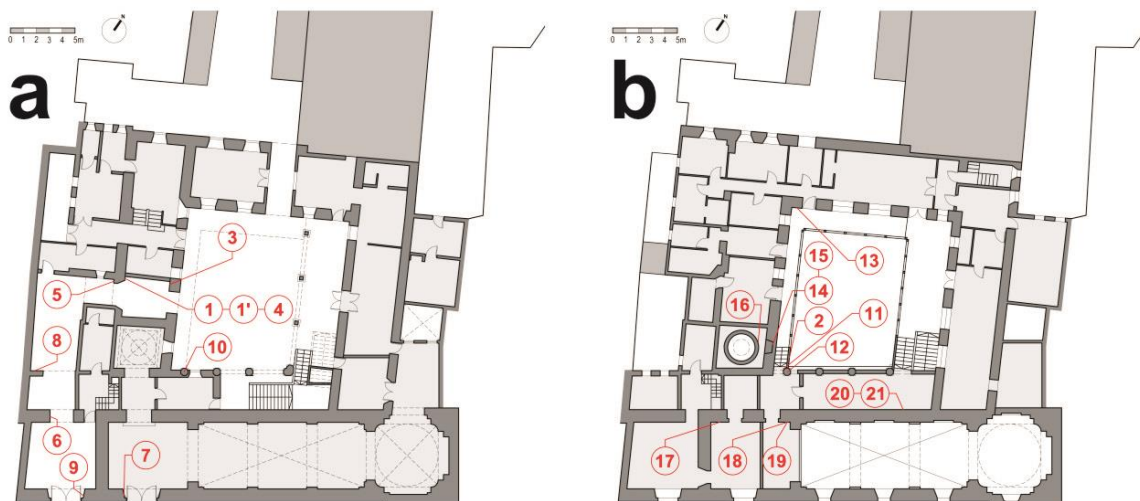
Figura 5: Zonas de extracción de las muestras seleccionadas. a) Planta baja. b) Primera planta.

A partir del análisis arquitectónico y aprovechando las obras de rehabilitación que actualmente se llevan a cabo en el edificio, se seleccionó un conjunto de ladrillos y sus correspondientes morteros asociados. Las muestras se extrajeron de las partes aparentemente originales o más antiguas de la casa en diferentes ubicaciones, tanto de la planta baja (figura 5a) como de la primera planta (figura 5b). Se extrajo muestra de un total de 21 ubicaciones, de las cuales 12 proporcionaron ladrillos y 11 morteros asociados en su mayoría a estos ladrillos. Por lo tanto, el material total analizado en este trabajo ascendió a 12 muestras de ladrillo y 11 muestras de mortero (tabla 1).

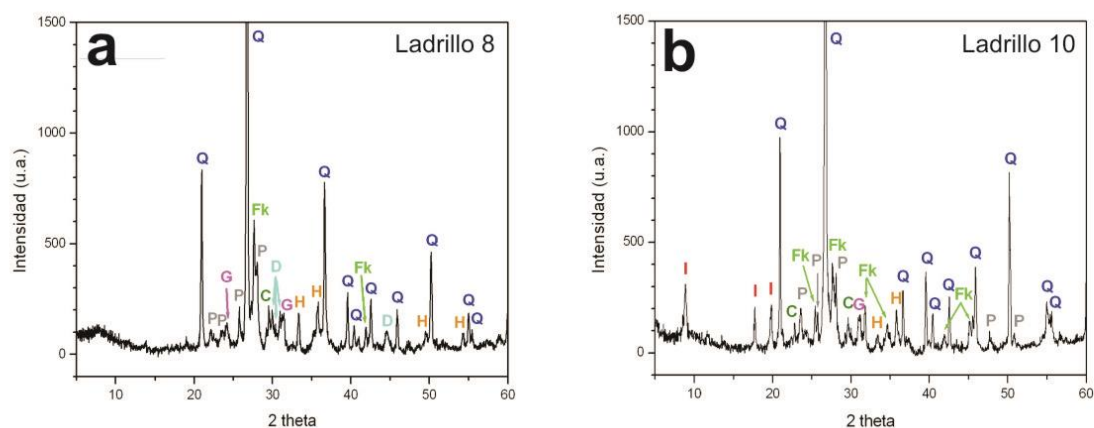
Figura 8: Difractogramas obtenidos en ladrillos. a) Ladrillo 8 del Grupo 1. b) Ladrillo 10 del Grupo 2. C calcita, D diópsido, Fk feldespato potásico, G gehlenita, H hematita, I illita, P plagioclasa, Q cuarzo.

El Grupo 1 (figura 8a) se caracterizó por la ausencia de reflexiones de minerales arcillosos y la presencia de fases de neoformación por efecto de la temperatura de cocción, como gehlenita y diópsido. También se detectaron reflexiones de hematita, mientras que apenas aparecieron reflexiones de calcita. Estos datos indican que la temperatura de cocción equivalente puede estimarse entre 850 y 900 °C debido a la ausencia de reflexiones de minerales arcillosos como la illita, cuya deshidroxilación total tiene lugar por encima de 850 °C (Rice, 1987). Además, por encima de esta temperatura comienza la formación de gehlenita y diópsido como consecuencia de la descomposición de la calcita y su reacción posterior con los silicatos de los minerales arcillosos. Por ello, apenas se detectan reflexiones de esta fase a pesar de que el contenido de óxido de calcio es relativamente alto en alguna de las muestras de este grupo, según los resultados de FRX (tabla 2). La formación de diópsido se ve favorecida asimismo por la presencia de compuestos de calcio y magnesio en los minerales arcillosos (Maggetti, 1982). Por lo demás, la hematita suele aparecer bien cristalizada a temperaturas superiores a 750 °C.

En el Grupo 2 (figura 8b) se detectaron, sin embargo, reflexiones bien desarrolladas de illita, así como un menor crecimiento de las reflexiones correspondientes a hematita y gehlenita. En este grupo no se detectó diópsido, mientras que se determinó una mayor presencia de reflexiones de calcita. Estos

datos indican una temperatura de cocción equivalente ligeramente inferior a la del Grupo 1, que puede estar comprendida entre 800 y 850 °C. Esta estimación se basa en la presencia de reflexiones de illita, que indican una temperatura inferior a 850 °C; y en el menor crecimiento de gehlenita, lo que sugiere que apenas ha empezado todavía a formarse esta fase debido a que la temperatura se sitúa por debajo de 850 °C. La aparición, todavía, de reflexiones de calcita apoya también esta estimación, ya que esta fase no comienza a descomponerse hasta que la temperatura no supera 750-800 °C.

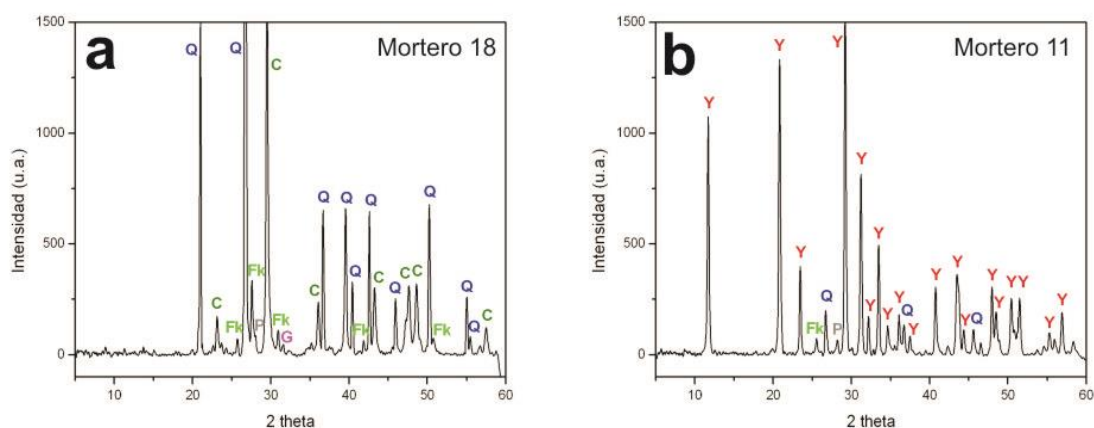
Figura 9: Difractogramas obtenidos en morteros. a) Mortero 18 del Grupo A. b) Mortero 11 del Grupo B. C calcita, Fk feldespato potásico, G gehlenita, P plagioclasa, Q cuarzo, Y yeso.

Los resultados determinaron dos grupos muy homogéneos. Uno compuesto por morteros de cal aérea (muestras 1, 3, 4, 10, 12, 18 y 21) y otro por morteros de base yeso (muestras 1b, 6, 11 y 16). En los morteros del Grupo A de cal aérea (figura 9a) se identificaron como fases principales cuarzo, calcita y feldespatos, en general con predominio de feldespato potásico frente a sódico (plagioclasa). El cuarzo y los feldespatos se asocian al árido utilizado, lo cual indica que se usó una arena feldespática, mientras que la calcita constituye el producto final de un mortero cuyo ligante se realizó con cal. Se trata de morteros de cal aérea porque es el aire el elemento principal que interviene en el proceso de fraguado o endurecimiento del ligante (Martínez y Blanco, 2012). En este tipo de morteros se emplea cal viva, que se obtiene normalmente por calcinación de rocas calcáreas. La cal viva se apaga después hidratándola con agua. Una vez hidratada se mezcla con el árido para obtener el mortero, siendo el aire el elemento principal de la reacción de carbonatación de la cal hidratada según:

El producto resultante de esta reacción es la calcita (CaCO_3), ya que el agua se evapora finalmente del mortero. Por otro lado, en tres de los morteros del Grupo A se detectaron también trazas de gehlenita (figura 9a). Esta fase suele aparecer en morteros hidráulicos, como producto de reacción entre la cal y ciertos aluminosilicatos. Sin embargo, su principal reflexión es apenas perceptible en los difractogramas, lo cual descartaría que se trate de morteros de cal hidráulicos.

En los morteros del Grupo B (figura 9b) la fase principal que se detectó fue yeso. El yeso utilizado debía contener algunas impurezas ya que también se detectaron pequeñas reflexiones de cuarzo y feldespatos.

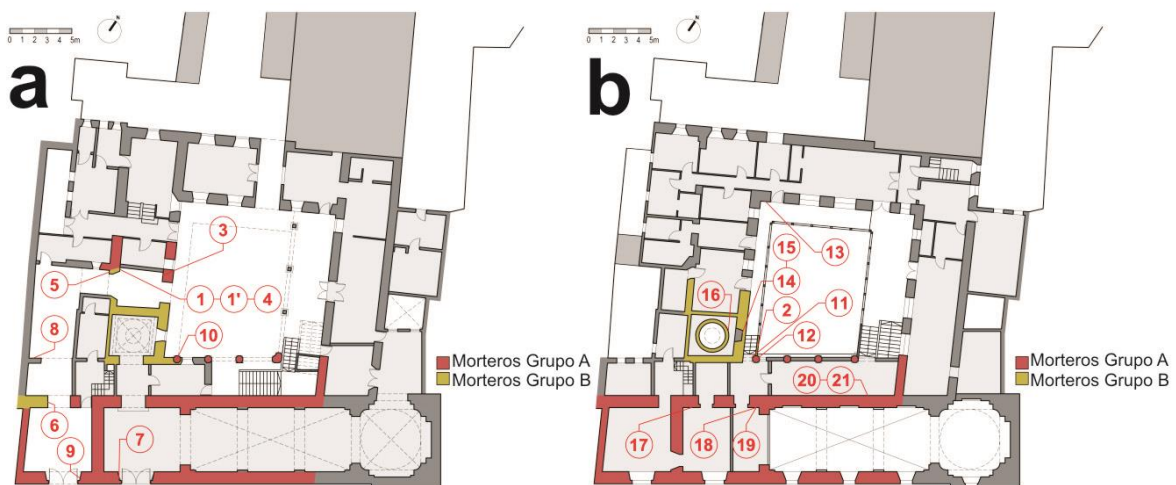
Figura 12: Ubicación de las muestras de los dos grupos de morteros en el edificio.
a) Planta baja. b) Primera planta.

Los morteros de cal aérea asignados al Grupo A (muestras 1, 3, 4, 10, 12, 18 y 21), se asocian a los ladrillos del Grupo 2 utilizados en la casa original del siglo XV, así como aquellos empleados en las intervenciones de principios del siglo XVI; mientras que los morteros de base yeso asignados al Grupo B (muestras 1b, 6, 11 y 16), se asocian a las obras de la capilla de San Ignacio y a intervenciones puntuales alrededor de la misma. Sólo en algún caso se encontraron morteros de este grupo asociados a ladrillos del Grupo 2, lo cual se explica porque dicha capilla se construyó en el interior de un cuerpo edificado a principios del siglo XVI, que respetó los muros exteriores. La ubicación en cada una de las dos plantas del edificio de los morteros pertenecientes a ambos grupos se expone en la figura 12.
